Erosão Costeira em Praias Adjacentes às Desembocaduras Fluviais: O Caso de Pontal de Maceió, Ceará, Brasil *

Coastal Erosion of Beaches near River Mouths: The Case of the Pontal de Maceió, Ceará, Brazil

Morais, J. O.^{1,2}, Pinheiro, L. S.², Cavalcante, A. A.², Paula, D. P.², Silva, R. L.²

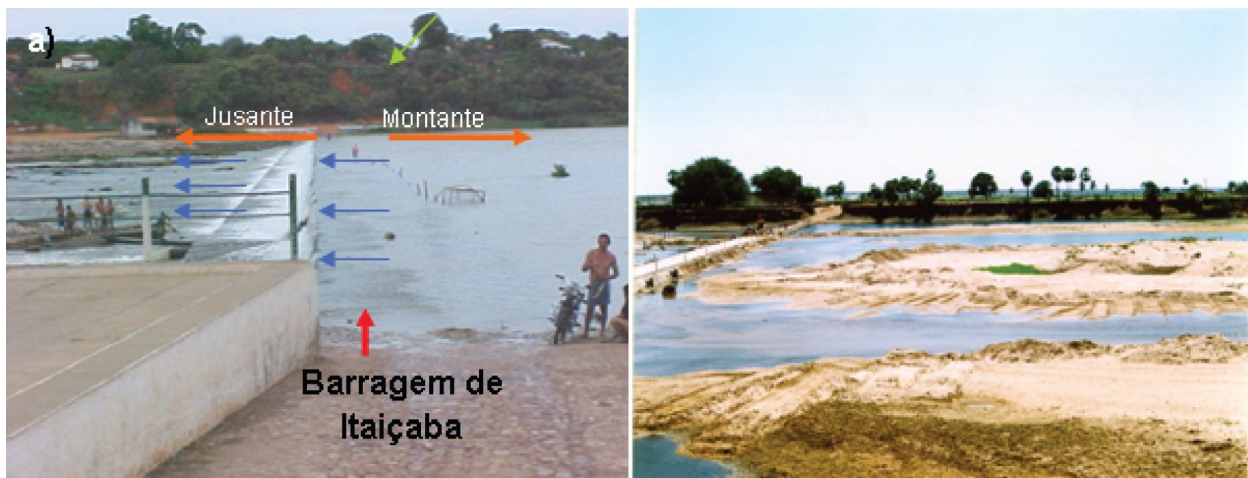
Figura 3. Barragens de Itaiçaba e de São José no baixo curso do rio Jaguaribe.

Figure 3. São José Dam in Jaguaruana town and Itaiçaba Dam in Itaiçaba town

O Canal do trabalhador, construído em 1993 para integrar as bacia do Baixo Jaguaribe e da a bacia da região metropolitana tem capacidade de vazão adutora de $6 \text{ m}^3 \cdot \text{s}^{-1}$ (COGERH, 2004). Dentre os barramentos, se destacam os de pequeno porte, conhecidos localmente como passagens molhadas. Esses reservatórios são construídos adjacentes aos núcleos urbanos, não ultrapassando 4 m de profundidade. A degradação de margens associadas às regularizações de vazões e a baixa declividade favorecem o assoreamento e barramento de sedimentos nestes reservatórios (Figura 3).

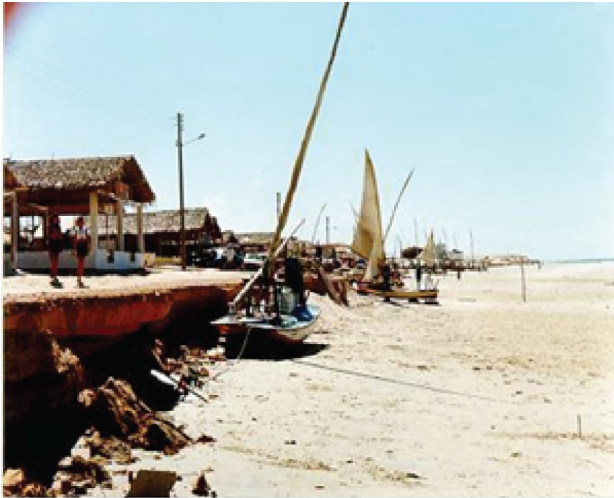
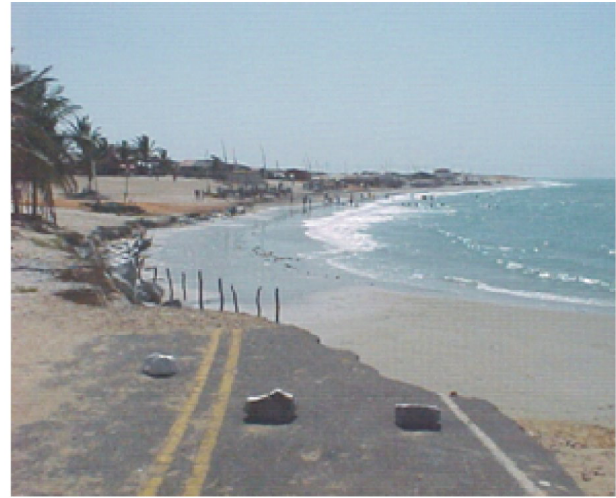
Figura 5. Destruição de barracas e de vias de acesso na Praia de Pontal de Maceió em 2000.
Figure 5. Destruction of barracks and access roads on the Pontal de Maceió beach

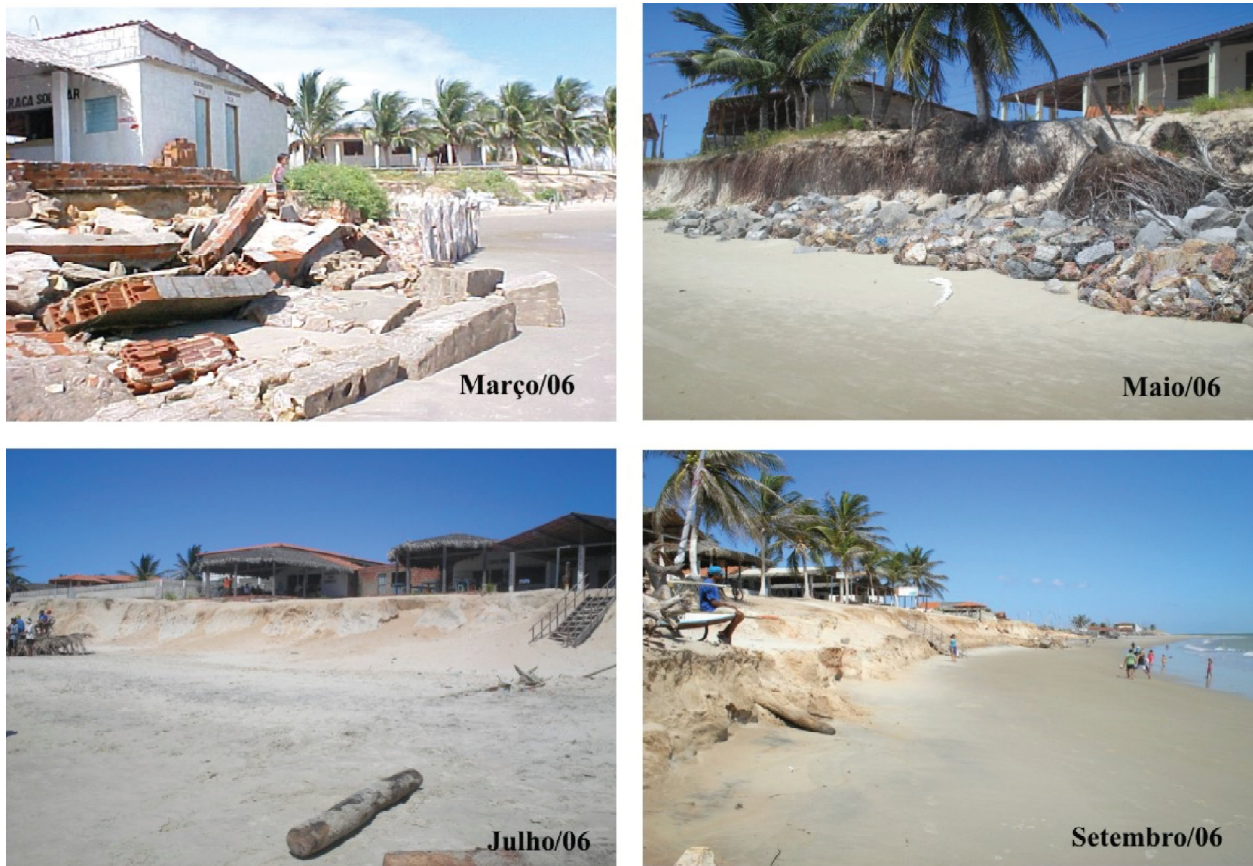
Figura 6- Evidências dos processos erosivos na praia de Pontal de Maceió no ano de 2006.
 Figure 6 –Erosive process evidences on the Pontal de Maceió beach in 2006

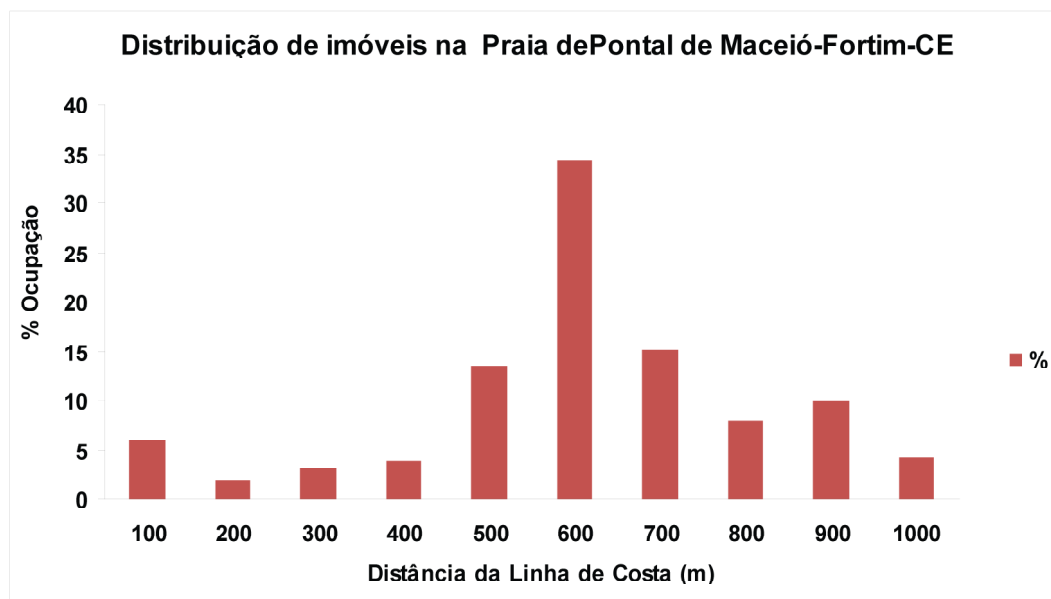
Figura 9. Distribuições de imóveis em relação a distância da linha de costa em Pontal de Maceió, Fortim, CE em 2006.

Figure 9. Location of buildings related to distance from the shoreline at Point of Maceió, Fortim in 2006.

O percentual de imóveis na pós-praia variou de zero a 11%, o que caracteriza como baixa densidade ocupacional. Porém os mesmos ocupam uma área, que pelas características morfodinâmicas, é uma das mais importantes ao balanço sedimentar. O setor com maior ocupação vai dos pontos 5 ao 8, o que corresponde ao núcleo urbano da vila e uma área vulnerável a erosão, por localizar-se a sotamar (downdrift) do pontal rochoso. Cerca de 18% dos imóveis estão assentados nos terrenos de dunas frontais e terraços marinhos holocênicos (400-500 m). No setor que vai dos pontos 1 ao 4, não existe ocupação da pós-praia e dunas frontais. A dinâmica eólica e by-pass de sedimentos das zonas emersas e submersas estão preservados, o que leva a crer que os episódios erosivos são controlados pela vazão do rio. Cerca de 34% das ocupações estão localizadas a 600 metros da linha de costa, nos terrenos do Grupo Barreiras, caracterizados como ambientes estáveis. Aproximadamente 37% dos imóveis estão localizados a uma distância entre 700 e 1000 m da linha de costa (Figura 9).

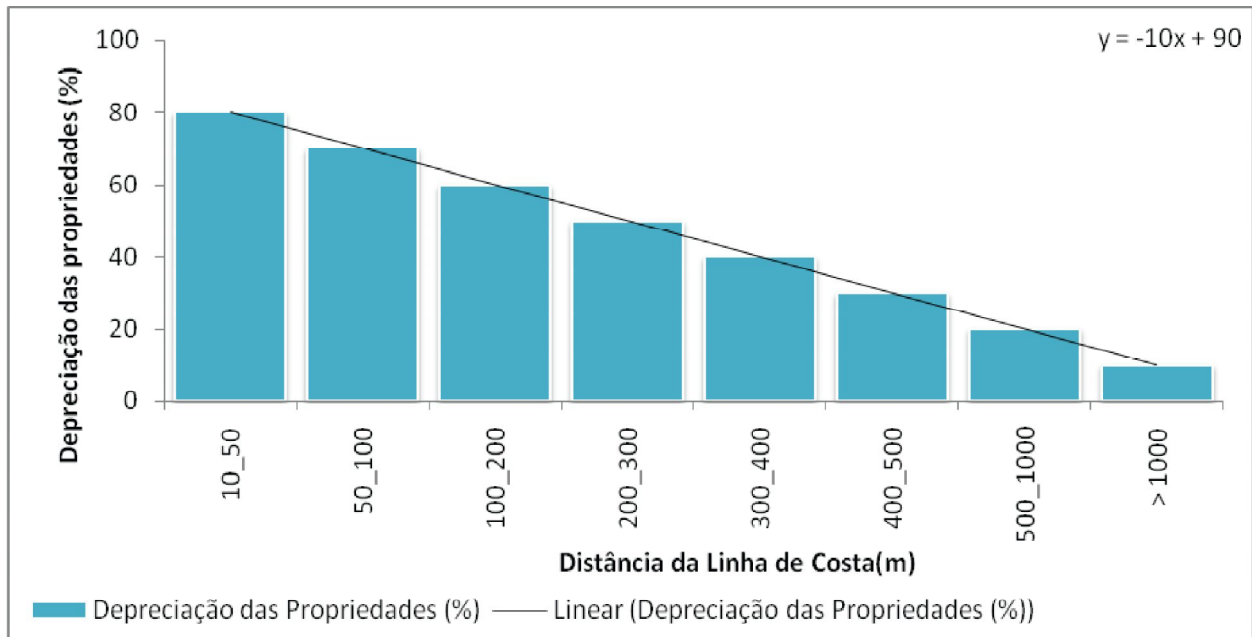
Figure 10: Depreciação econômica dos empreendimentos localizados na linha de costa de Pontal de Maceió entre os anos de 2000 e 2005. Fonte: Prefeitura Municipal de Fortim (2007).

Figure 10: Economic depreciation of the enterprises located on coast of Pontal de Maceió between the years of 2000 and 2005

Municipal de Fortim, 2007). Os empreendimentos localizados entre 200 e 300 m sofreram uma desvalorização de 50%. Proprietários que se sentiram ameaçados pelo avanço do mar demoliram seus empreendimentos. Os localizados a mais de 1 km também sofreram desvalorização de até 10%, embora não enfrentassem a ação direta de nenhum dos fatores mencionados anteriormente. Porém esse fato se deu pela desvalorização da faixa da praia que deixou de ser um atrativo aos investimentos públicos e privados dos setores econômicos ligados ao turismo, conseqüentemente desvalorizando todos os empreendimentos que explorem o potencial paisagístico dessa praia (Figura 10).
