UNIVERSIDADE FEDERAL DO CEARÁ
CENTRO DE TECNOLOGIA
DEPARTAMENTO DE ENGENHARIA METALÚRGICA E DE MATERIAIS
PROGRAMA DE GRADUAÇÃO EM ENGENHARIA METALÚRGICA

**DESENVOLVIMENTO DE UMA NOVA FÓRMULA DE CASCA CERÂMICA PARA
FUNDIÇÃO EM CERA PERDIDA**

Trabalho de Conclusão de Curso apresentado ao curso de Engenharia Metalúrgica do Departamento Engenharia Metalúrgica e de Materiais da Universidade Federal do Ceará, como requisito parcial à obtenção do título de Bacharel em Engenharia Metalúrgica.

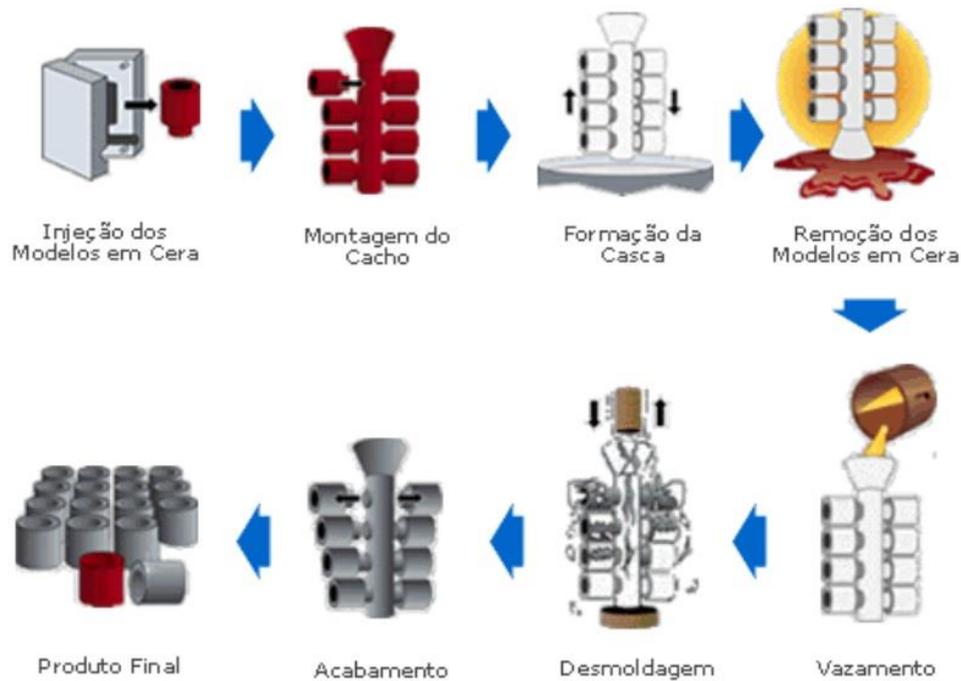
A casca já pronta é submetida a uma temperatura elevada por certo período de tempo de modo a promover a remoção dos contaminantes presentes, além de prepará-la para o recebimento do metal líquido, ou seja, para reduzir o choque térmico decorrente do vazamento e permitir um melhor escoamento do metal dentro do molde. Após a solidificação do metal, a casca é quebrada para a retirada da peça pronta. A figura 1 mostra, esquematicamente, as etapas do processo:

Figura 1 – Etapas do processo de fundição de precisão

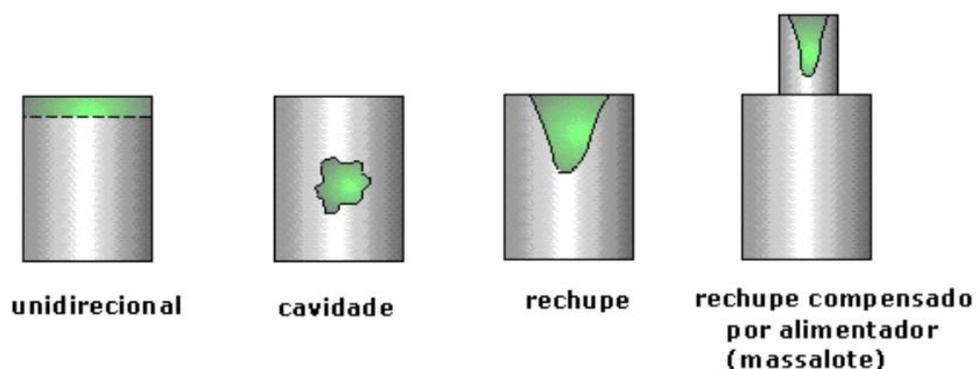
Essa categoria de defeitos pode ser evitada através da utilização de massalotes. Com ele, à medida que a contração acontece, mais metal vai sendo escoado para o interior do molde sem a necessidade de interferência do operador. As dimensões e a posição do massalote devem ser determinadas ainda na fase de projeto. A Figura 2 mostra os principais exemplos de defeitos de contração.

Figura 2 – Principais defeitos de contração.

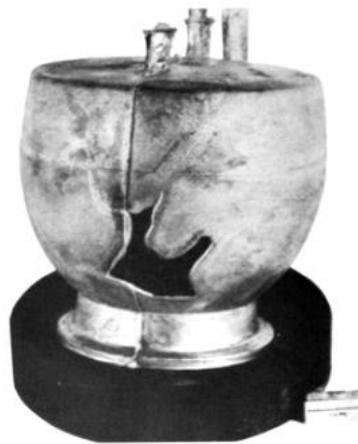
Por outro lado, na maioria dos casos sua prevenção pode ser simples, bastando aumentar o superaquecimento do metal, isto é, sua temperatura de vazamento. Também é importante que o vazamento não seja interrompido até se ter a certeza de que o molde foi completamente preenchido. Uma peça com falha no preenchimento pode ser vista na figura 3, a seguir:

Figura 3 – Peça com falha de preenchimento.

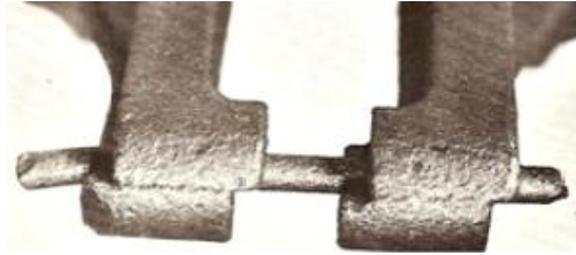
Na fundição, pode ocorrer ainda o defeito de deslocamento do molde. Acontece quando uma das metades de um molde bi partido desliza sobre a outra. Se trata de um problema grave e o resultado é a formação de um degrau na peça. Um exemplo é mostrado na Figura 4 abaixo.

Figura 4 – Peça com defeito de deslocamento do molde.

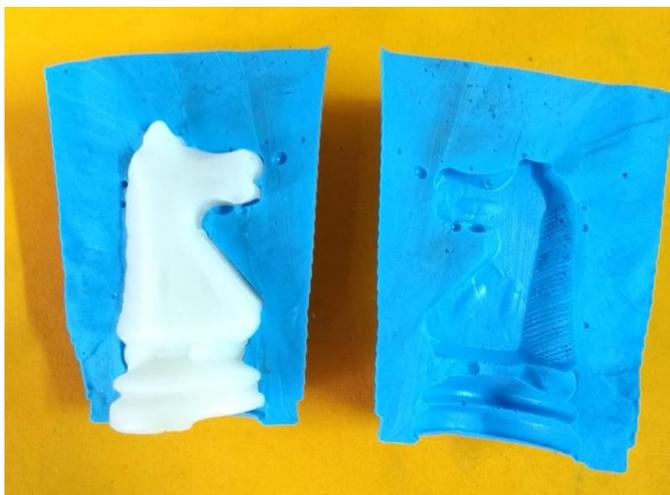
ligas. Foram utilizadas tanto a cera de parafina como a cera de abelha para produzir os modelos. A Figura 5 mostra uma peça pronta no interior do molde de silicone.

Figura 5 – Cavalo de xadrez em molde de silicone.

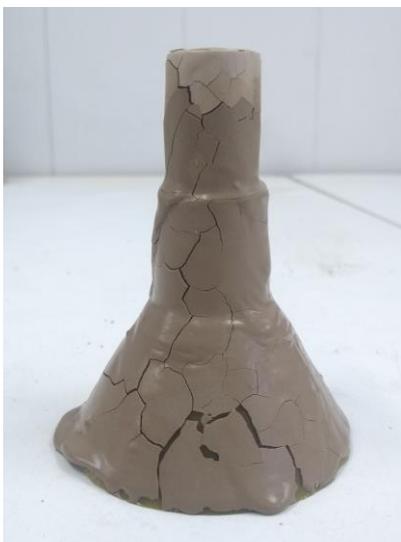
Embora com boa aderência, no dia seguinte (quando se teve novamente contato com a amostra) ela apresentava trincas por toda a sua extensão, conforme Figura 6.

Figura 6 – Primeira camada da Mistura I um dia após a aplicação.

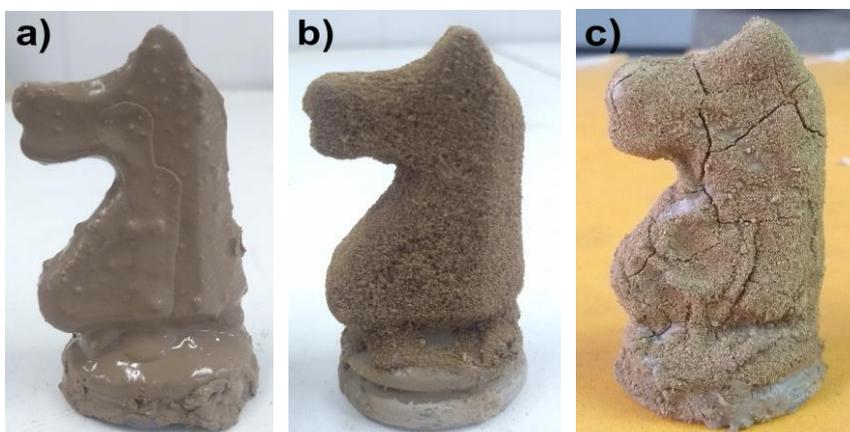
Com o auxílio de um pincel, aplicou-se a 1ª camada da Mistura I sobre as peças do Grupo “A” e depois de apenas 2 horas observou-se trincas. As peças foram descartadas do teste, pois a camada inicial era arrancada ao se tentar aplicar a segunda. Para tentar solucionar o problema, imediatamente após a aplicação da camada inicial, o Cavalo 2 recebeu um estuque de arisco peneirado por uma peneira de cozinha comum. Depois de 2 horas a casca estava seca, então as etapas foram repetidas. Passadas mais 2h, trincas já haviam se formado e propagado pela superfície. A Figura 7 mostra as etapas descritas.

Figura 7 - 2ª camada da Mistura I (a), 2ª camada de estuque (b) e casca trincada (c).

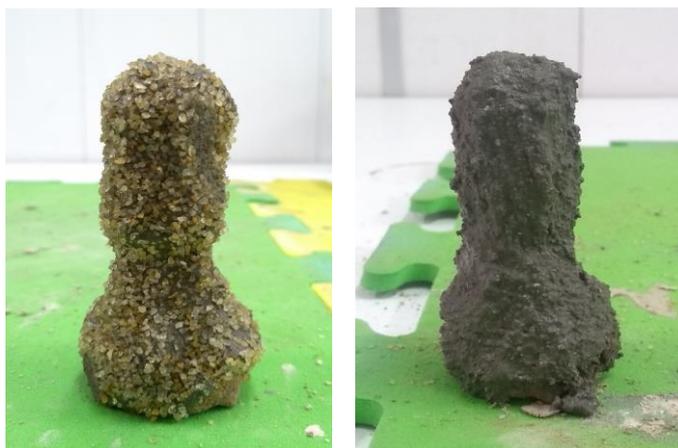
de concreto foi sobreposta à segunda camada da Mistura I após 30 minutos da execução dessa. Seguido a isso, foi aposta uma película de areia mais grosseira para fazer o papel de estuque. Essa ação ocorreu três vezes com intervalo de tempo igual a 30 minutos para cada camada, pois o concreto secava rapidamente. Na Figura 8 podemos ver a mostra no decorrer do procedimento.

Figura 8 – Estuque sobre 1ª (esquerda) e 2ª (direita) camada de concreto.

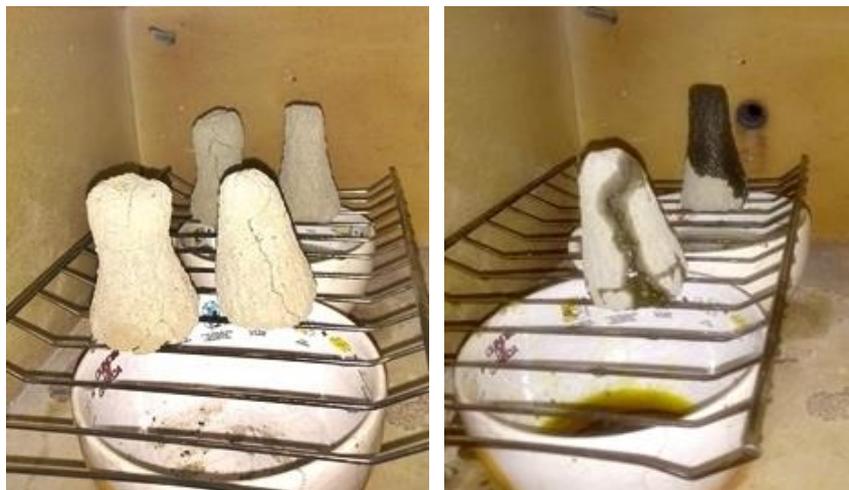
As amostras foram levadas ao forno para vazamento da cera depois de 45 minutos da aplicação da última camada de concreto. Desta vez, o aquecimento foi realizado de maneira gradativa e observou-se que as cascas racharam depois de expostas à temperatura de 90°C (Figura 8 - esquerda). Contudo, a temperatura foi elevada até 130°C para o reaproveitamento da cera e, como na tentativa anterior, a cera escorreu pelas rachaduras formadas (Figura 9 - direita).

Figura 9 – Cascas cerâmicas a: 90°C (esquerda) e 130°C (direita).

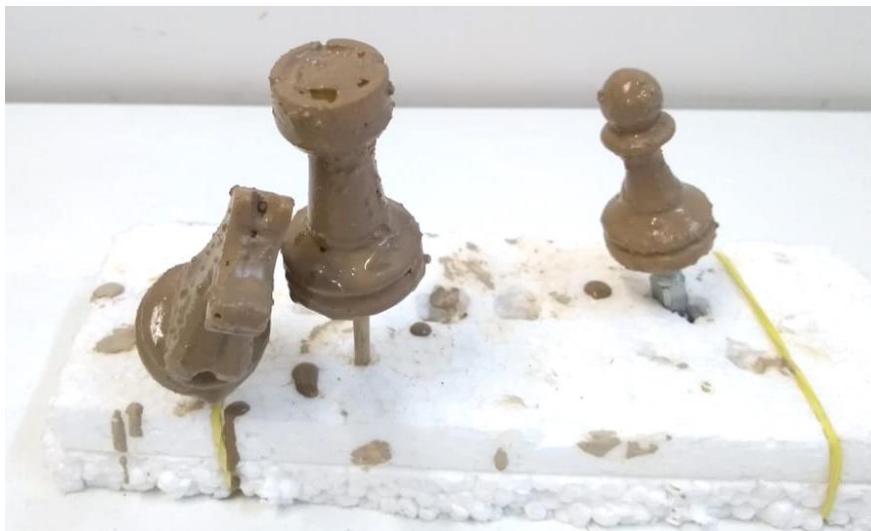
O recipiente utilizado para conter o estrato foi um copo de plástico com altura e diâmetro suficientes para inserir um modelo por vez. De forma a facilitar o manuseio das amostras, principalmente durante a imersão, foram inseridos parafusos ou similares na base das peças. Na Figura 10 podemos ver todas elas após o primeiro banho na lama cerâmica. Duas folhas de isopor foram usadas para apoiar as peças durante a secagem.

Figura 10 – Amostras cobertas com a 1ª camada da Mistura I.

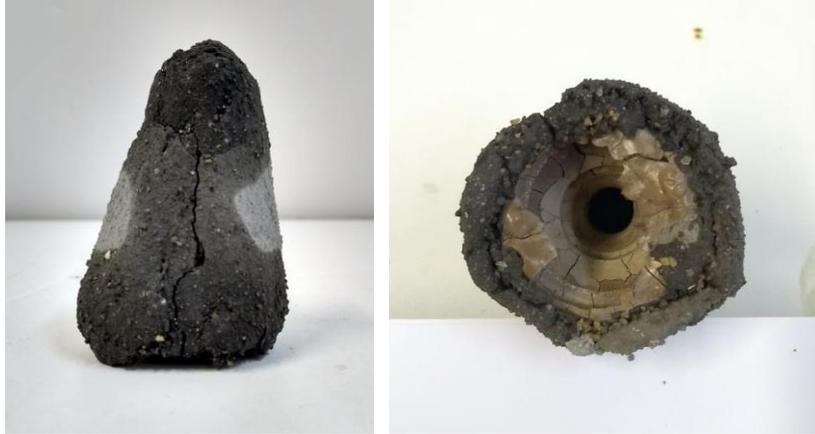
As três amostras foram levadas ao forno para a remoção da cera. Todas as cascas apresentaram rachaduras superficiais, no entanto, ainda aparentavam ter boa resistência. Logo, foi dado continuidade ao experimento. A Figura 11 mostra uma das cascas com uma trinca superficial.

Figura 11 – Trinca no *investment* composto pelas Misturas I e II.

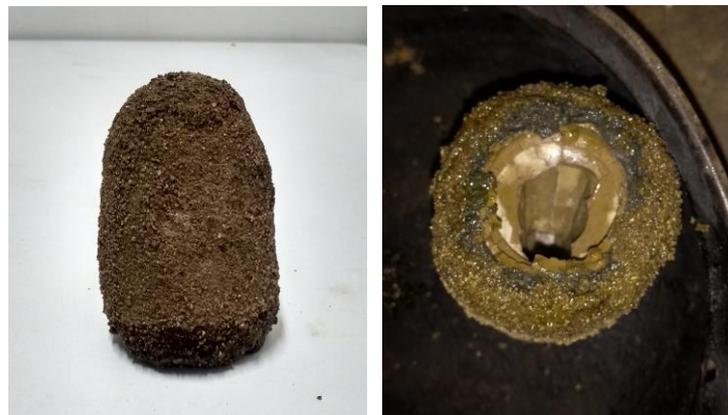
Devido ao surgimento das trincas, decidiu-se adicionar mais uma mistura para aumento de resistência da casca cerâmica. A Mistura III (vide Tabela 1), foi baseada em dos estratos utilizados pela Araújo (2019) para o aumento de resistência da casca às altas temperaturas. Assim, foram utilizados 90%p de arisco peneirado, 10%p de silicato de sódio neutro e massa de água igual ao dobro da massa total de silicato. Essa mistura recobriu as amostras por três vezes, com tempo de cura de 30 minutos entre as aplicações. O molde do cavalo recoberto com a Mistura III é mostrado abaixo (Figura 12).

Figura 12 - *Investment* composto pelas três misturas.

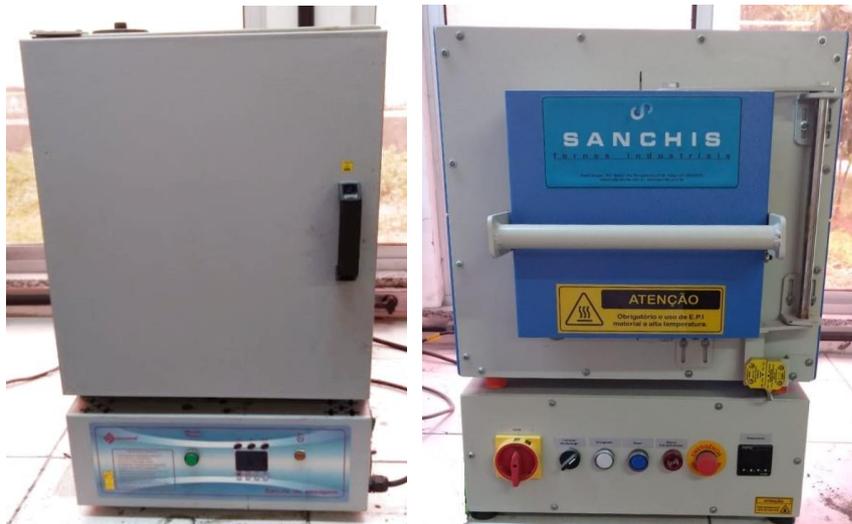
A primeira, foi realizada na estufa de secagem (Figura 13 - esquerda). Ela permite a fuga contínua dos vapores, no entanto, sua temperatura máxima de trabalho é 200°C. Assim, todas peças foram, simultaneamente, levadas a estufa e submetidas a temperatura máxima por duas horas. Já a segunda parte, foi realizada com uma amostra por vez, de modo a reduzir o volume de gás no interior do forno (Figura 13 – direita). A etapa de calcinação de cada uma das amostras é detalhada mais adiante, ainda no presente capítulo.

Figura 13 – Estufa de secagem Quimis (esquerda) e forno mufla Sanchis CL (direita).

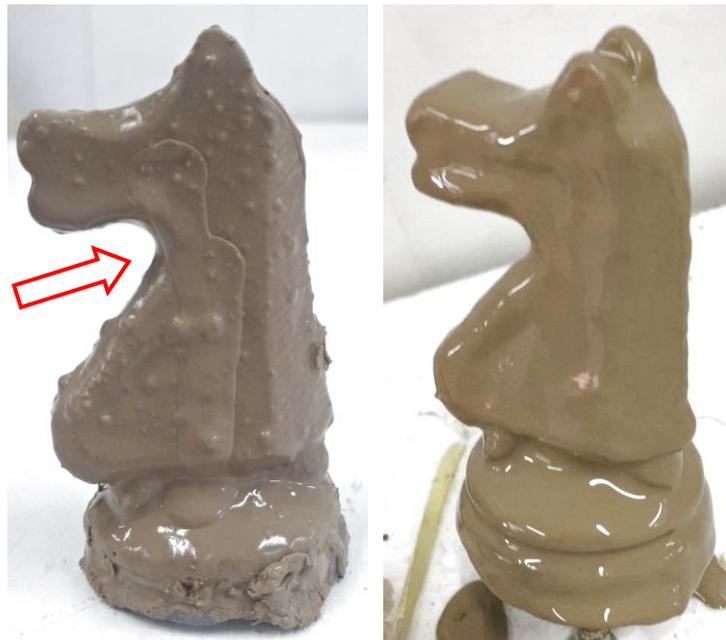
A técnica de imersão mostrou ótimo resultado, como era esperado, visto que é amplamente utilizado na indústria. A camada se apresentou bem mais uniforme e consistente. A comparação da 2ª camada da Mistura I aplicada pelas diferentes técnicas é mostrada na Figura 14.

Figura 14 - 2ª camada da Mistura I: aplicada com pincel (esquerda) e aplicada por mergulho (direita).

Analisando a figura podemos notar que um dos motivos pelo qual o recobrimento mostrado na imagem da direita tem melhor aparência que o da esquerda, é a ausência de estuque após a primeira camada. Porém, também podemos observar uma diferença na espessura das camadas. Por ter menos água em sua composição, a mistura aplicada por mergulho é mais espessa e menos fluída. Por conseguinte, na primeira imagem, a seta aponta para a zona por onde a lama escorreu. Isso também aconteceu com outras amostras que foram preparadas com pincel.

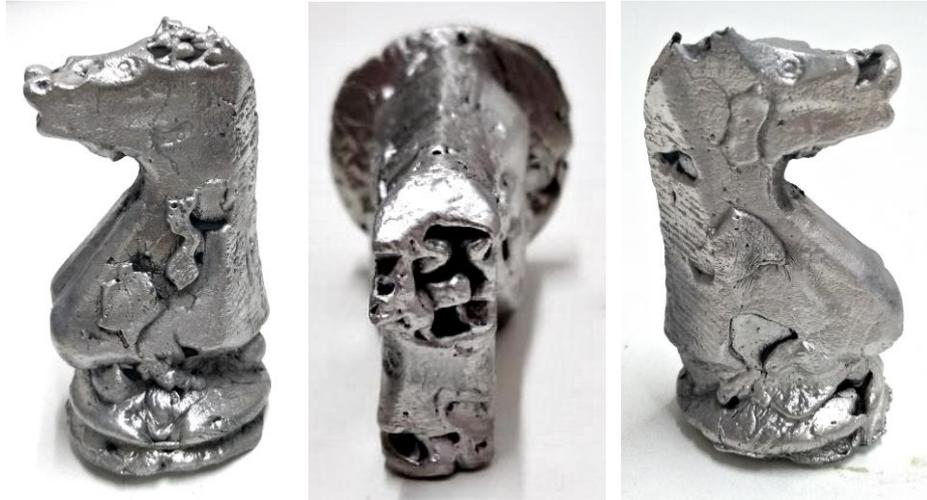
trabalho, apesar de composta por várias camadas e da busca contínua pelo aumento de resistência, foi quebrada sem grande esforço. Sendo esse mais um resultado positivo. A peça produzida nesse ensaio é exibida na Figura 15.

Figura 15 – Cavalo da quarta tentativa.

Nas imagens é possível identificar a presença de vários defeitos, que em sua maioria, sem dúvidas, ocorreram graças a má execução da calcinação. A chama formada durante o vazamento pode ter fragilizado a casca cerâmica, sobretudo as camadas mais internas, que acabaram tendo pedaços arrancados. Com isso, alguns detalhes da peça foram omitidos. Para o verter o metal dentro do molde, este último é colocado numa caixa de areia de cabeça para baixo. Logo, a região que sofre maior impacto e, conseqüentemente tem maior chance de ser desgastada, é a superior. Tal fato explica porque temos uma grande incidência de vazios na cabeça do cavalo. Além dos vazios, comparando com os modelos em cera (ver figuras anteriores), percebe-se que as orelhas nem chegaram a se formar.

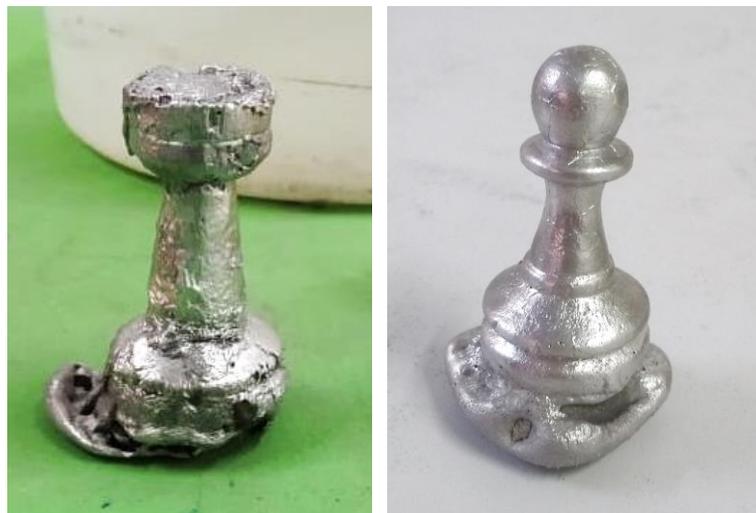
Com o resultado da amostra anterior, as temperaturas máximas de calcinação das outras duas foram elevadas. O valor adotado foi o mesmo para as duas, alterando-se apenas a curva de aquecimento. Durante o vazamento não foram observados fenômenos estranhos, como formação de chama ou de bolhas, evidenciando que, desta vez, a calcinação foi realizada adequadamente. A Figura 16 mostra as peças obtidas nessa etapa.

Figura 16 – Torre (esquerda) e Peão (direita) da quarta tentativa.

Comparando as duas peças, surpreendentemente, nota-se que o peão possui acabamento bem superior ao da torre. Esta última possui várias irregularidades ao longo da superfície, como se metal líquido tivesse escorrido e solidificado sobre a peça pronta. Já o peão exibe superfície lisa, quase isenta de defeitos. O resultado surpreende, pois o modelo utilizado para a confecção do peão era de cera de parafina, que possui propriedades inferiores em relação a cera de abelha.

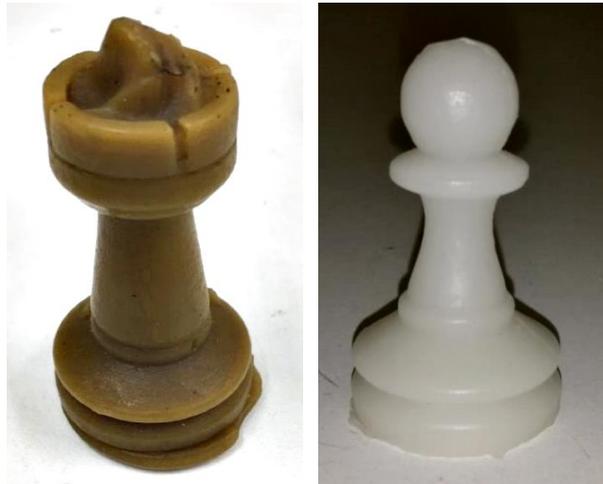
Olhando, por sua vez, para os modelos utilizados (Figura 17), não notamos nenhuma discrepância que justifique tamanha disparidade na qualidade das peças em metal.

Figura 17 – Modelos em cera da torre (esquerda) e peão (direita).

No topo da torre de cera temos um ressalto que não está presente na peça pronta. Esse defeito do modelo foi removido da peça com o auxílio de um moto esmeril de bancada. Na próxima seção, será mostrada uma torre antes de ser submetida a esse procedimento.

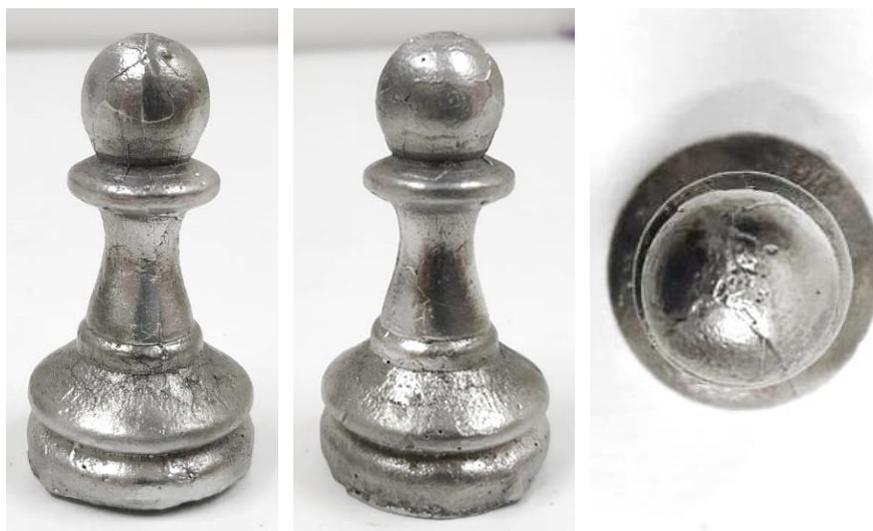
Assim como a torre, o peão produzido nessa etapa também foi submetido a operações de acabamento. A Figura 18, a seguir, mostra essa peça após a remoção das rebarbas e de ser submetida a escova rotativa de aço. As referidas manipulações foram realizadas no LaF pelo próprio autor.

Figura 18 – Peão da quarta tentativa após etapas de acabamento.

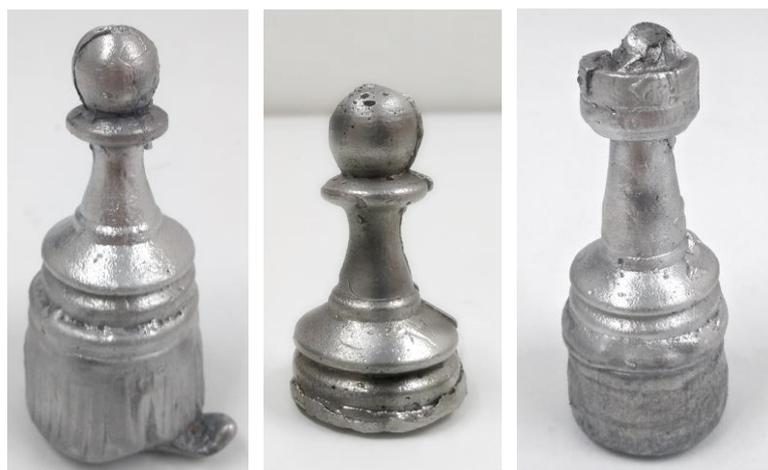
A quebra do *investment* nesse experimento foi ainda mais fácil que no anterior, provavelmente porque nele foram utilizadas apenas duas camadas de concreto, contra três do outro. As peças obtidas nesse ensaio, antes de serem submetidas a operações de acabamento, são mostradas na Figura 19. O peão mostrado ao centro foi usinado no rebolo apenas para planificação de sua base.

Figura 19 – Peão com canal de vazamento (esquerda), peão sem canal de vazamento (centro) e torre com canal de vazamento (direita).

Como podemos ver, em linhas gerais, as peças possuem acabamento semelhante, com boa qualidade. Temos a presença de alguns defeitos, porém, a grande maioria pode ser resolvida por usinagem ou são provenientes do modelo, como será mostrado adiante. Destaca-se que as peças com canal de vazamento precisam ser submetidas a usinagem ainda que não apresentem defeitos.

Na região inferior do peão sem canal de vazamento vemos algo parecido com uma camada recobrendo a peça. Isso aconteceu durante a planificação de sua base. À medida que o moto esmeril arranca material, temos a formação dessa discreta camada.

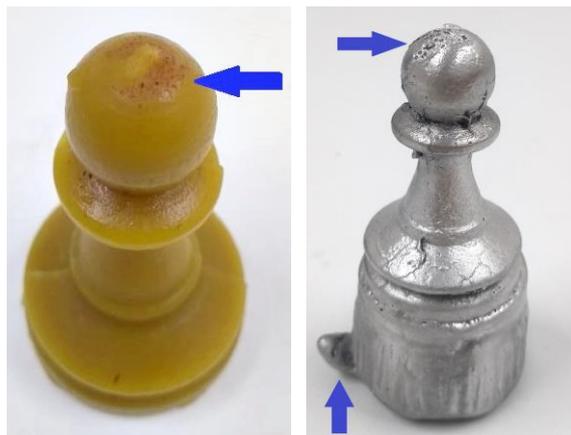
Primeiro será analisado o peão com canal de vazamento. O modelo e a respectiva peça produzida são mostrados na Figura 20.

Figura 20 – Modelo em cera (esquerda) e peça em alumínio (direita) do peão com canal de vazamento.

Comparando as duas imagens notamos que o modelo possui defeitos no topo e esses defeitos foram reproduzidos e agravados na peça. A presença desses defeitos era esperada, já que eles foram formados vazando-se cera líquida no interior do molde de silicone, enquanto o ideal seria injeta-los a 100 bar.

Os pequenos defeitos na peça são copiados pelas primeiras camadas da lama refratária. Essas microrregiões se tornam mais frágeis que o restante da casca e, conseqüentemente, sofrem maior desgaste durante o vazamento do metal líquido. Esse é provavelmente o motivo pelo qual os defeitos são acentuados.

Na imagem da direita temos também a presença de rebarba. Nesse caso, a rebarba não representa problema, pois ela está na região do canal de vazamento que deve ser removido posteriormente mesmo que não haja defeitos. Nesse ponto temos uma vantagem da utilização de canal de vazamento.

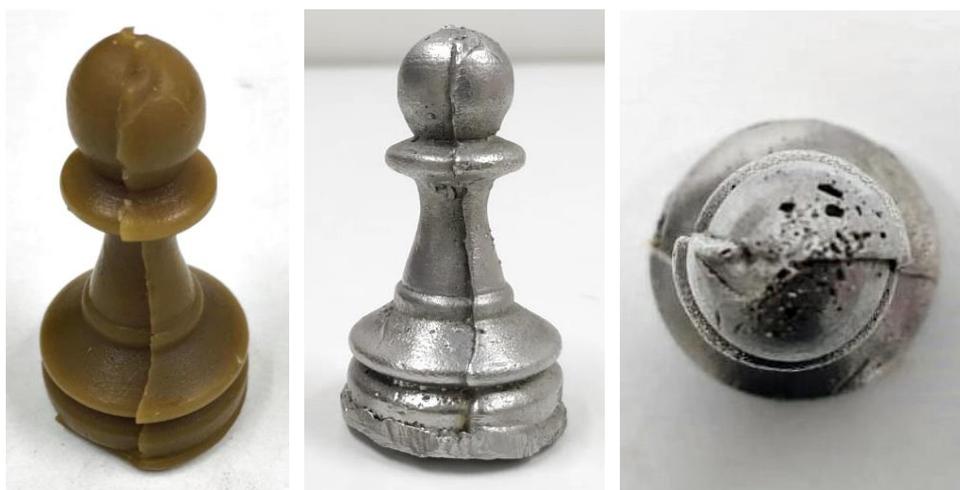
Agora será analisado o peão sem canal de vazamento. A peça produzida e o modelo utilizado são exibidos na Figura 21.

Figura 21 – Modelo em cera (esquerda) e peça em alumínio do peão sem canal de vazamento.

O modelo mostrado na Figura 21 possui o defeito conhecido como deslocamento do molde. Uma possível causa desse defeito se encontra nas ligas que são utilizadas para
