DIAGNÓSTICO DO ARQUIVO GERAL – ANEXO DA PRÓ-REITORIA DE PLANEJAMENTO E ADMINISTRAÇÃO – PROPLAD/UFC

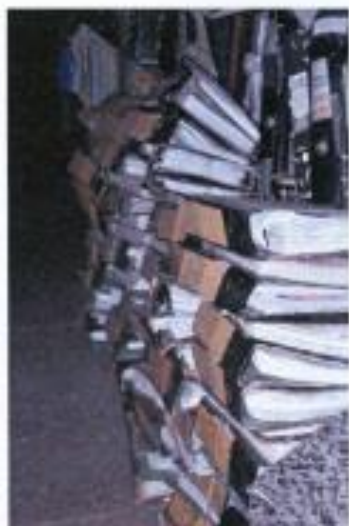
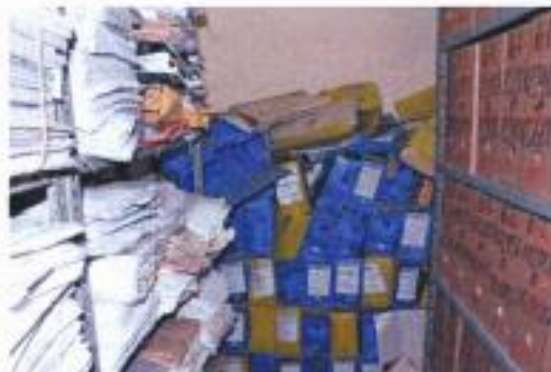
- Sobreposição excessiva de caixas, que ajudam na fragmentação dos documentos que estão em estado de degradação acelerado e caixas no chão permitindo o contato direto dos documentos com a umidade;

Imag. 01 e Imag. 02 - Empilhamento de documentos e documentos no chão. Foto: Arlindo Moreira Barreto (Memorial da UFC)

- A sala precisará passar por uma reforma;
- Refazer a instalação elétrica;
- Eliminar os pontos de infiltração;
- Trocar os suportes das caixas por caixas de poliondas tamanho A3;

- Reorganizar o acervo;
- Eliminar ou transferir os documentos que já cumpriram o prazo de guarda ou que não estão sob a responsabilidade da unidade;
- Criar área de trânsito evitando que ao entrar na estrutura do arquivo as pessoas tenham logo acesso ao local de guarda;

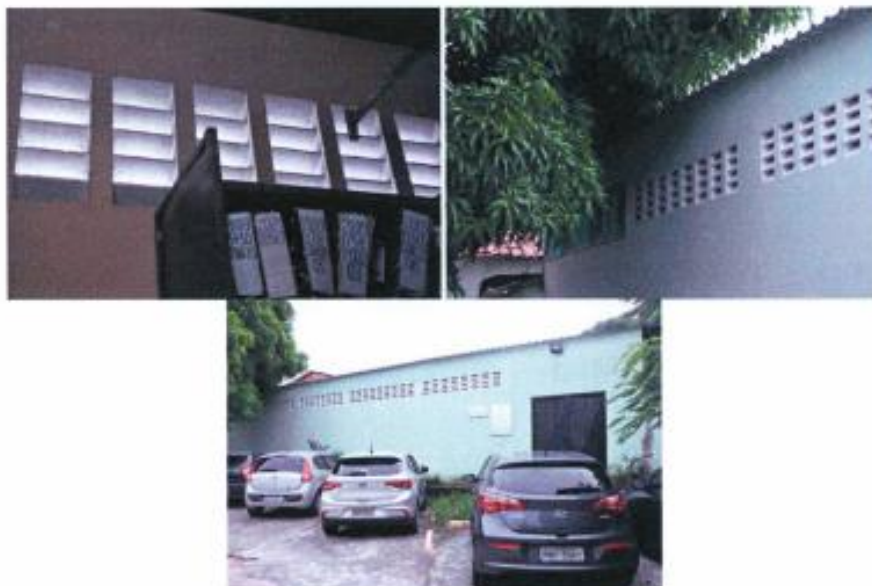
- Presença de animais, como gatos, que podem vir a danificar o acervo;
- Estruturas de acondicionamento desgastadas, como é o caso das prateleiras enferrujadas, que podem passar para a documentação o processo de oxidação;
- Presença de cobogós na sala sem nenhuma proteção, permitindo a entrada de agentes de riscos para o acervo, sejam por meio de partículas de poeira, poluentes e/ou agentes biológicos que ajudam no processo de degradação do acervo;

- Controlar as pragas incluindo aplicação de barreira química em torno do prédio;
- Substituir o mobiliário em acelerado estado de degradação. Indica-se a substituição por armário deslizante pois estes possuem capacidade corta fogo, evitando entrada de água além de otimizar o espaço;

- Retirar os cobogós que facilitam a entrada de insetos, roedores e partículas de poeiras e poluentes;
- Colocar um forro que não seja inflamável e que ao mesmo tempo evite o aumento da temperatura ocasionado pelas telhas metálicas;

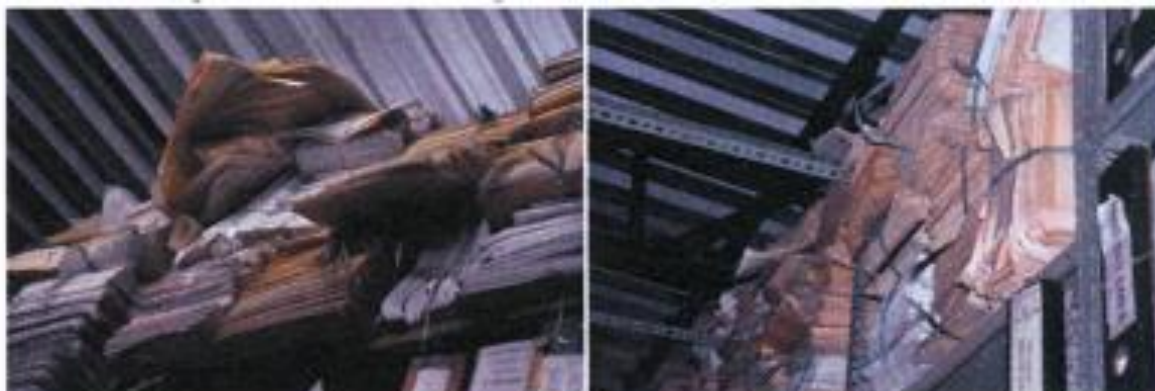
- Teto metálico, que ajuda no aumento da temperatura interna do arquivo, além das goteiras que este apresenta, impossibilitando também a instalação de ar condicionado para controle de temperatura do ambiente;

Imag. 09 e Imag. 10 - Teto metálico. Foto: Arlindo Moreira Barreto (Memorial da UFC)

- Implantar climatização da área de guarda de acervo com ar condicionado, desumidificador e termo-higrômetro;
- Tratar os cupins das árvores ao entorno do prédio para que não venham a danificar o acervo;

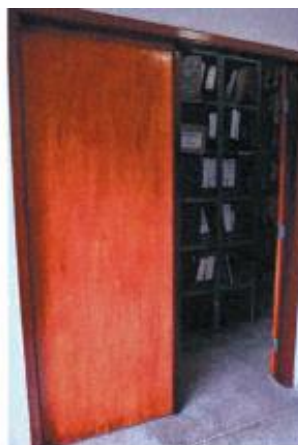
- Porta de madeira, propiciando a proliferação de térmitas e demais agente biológicos de degradação, além da impossibilidade de estabilizar a ação do fogo em caso de algum incêndio, pelo fato de não ser porta corta-fogo;

Imag. 11 - Porta em madeira. Foto: Arlindo Moreira Barreto (Memorial da UFC)

- Estruturar o espaço com equipamentos de prevenção e combate a incêndio, tais como extintores, porta corta fogo, sensores de incêndio, *sprinkler* chuveiro automático contra incêndio e um plano de incêndio;

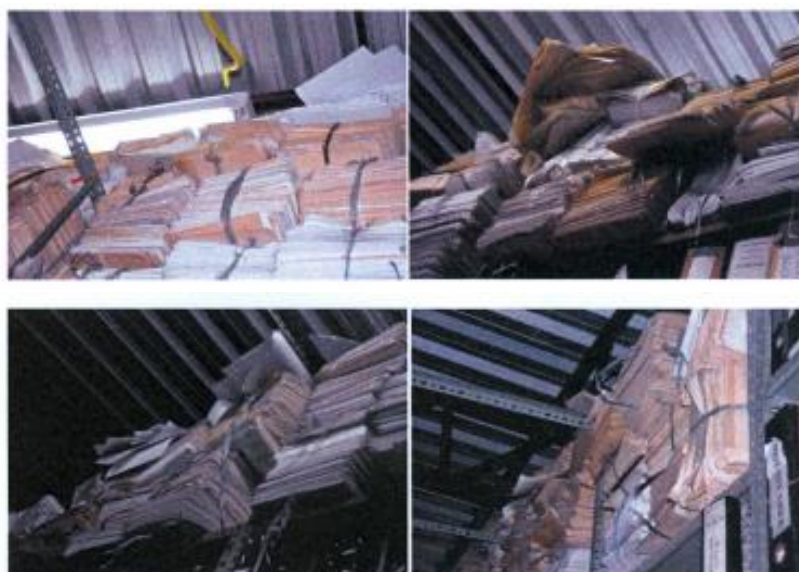
- Presença de fitas adesivas, cliques e grampos, os quais propiciam a oxidação do suporte do acervo acelerando os processos de degradação;
- Parte da documentação encontra-se amarrada com barbante, elástico e/ou cordões;

Imag. 12, Imag. 13, Imag. 14 e Imag. 15 - Documentação Amarrada com material inapropriado. Foto: Arlindo Moreira Barreto (Memorial da UFC)

- A documentação precisará passar por intervenção de conservação e restauro, em alguns casos (desinfestação, retirada de objetos metálicos, retirada de fitas adesivas, higienização, reintegração e acondicionamento);

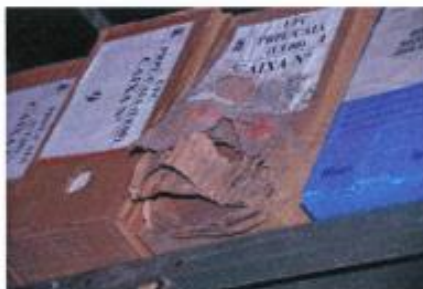
- Oxidação do suporte de alguns documentos;
- Presença de fungos e mofo em algumas caixas e documentos;

Imag. 16 - Presença de fungos e mofos. Foto: Arlindo Moreira Barreto (Memorial da UFC)

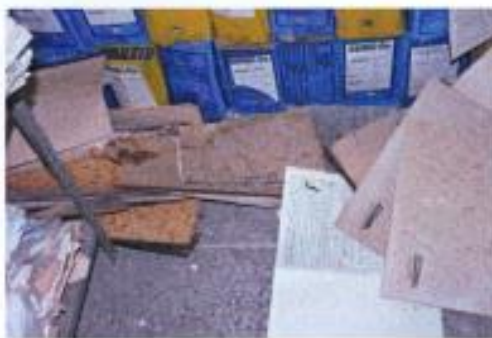
- Caixas de papelão;
- Quantidade excessiva de documentos em prateleira;
- Sujidades próximas e junto ao acervo;
- Inexistência de extintores de incêndio e estrutura de prevenção e combate a incêndio;
- Presença de excrementos e manchas de urinas de gatos no local e nos documentos;

Imag. 17 - Excrementos e manchas de urina de animais. Foto: Arlindo Moreira Barreto (Memorial da UFC)

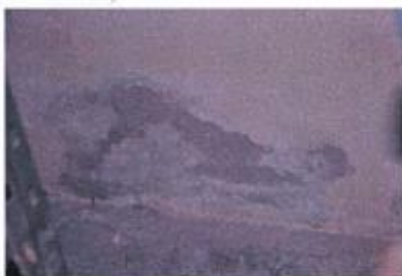
- Presença de infiltrações na sala;

Imag. 18 - Infiltrações. Foto: Arlindo Moreira Barreto (Memorial da UFC)

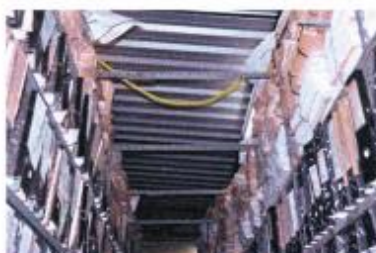
- Instalação elétrica do local encontra-se exposta, podendo causar algum risco e expondo o acervo a possível princípio de incêndio;

Imag. 19 - Instalações elétrica exposta. Foto: Arlindo Moreira Barreto (Memorial da UFC)

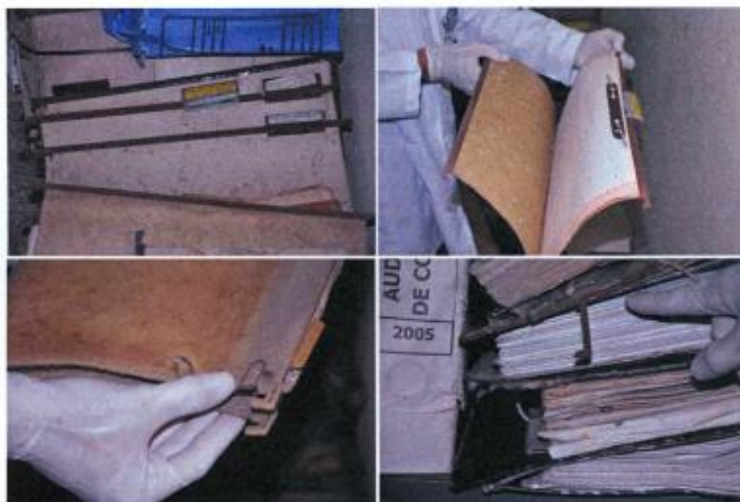
- Presença de rasgos nos documentos;
- Presença de uma grande quantidade de metais (clipes, grampos, presilhas, bailarinas) nos documentos, nas pasta e caixas ocasionando a oxidação do acervo;

Imag. 20, Imag. 21, Imag. 22 e Imag. 23 - Metais nos documentos. Foto: Arlindo Moreira Barreto (Memorial da UFC)

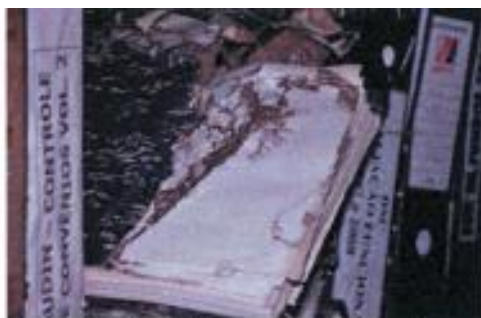
- Presença de traças e térmitas(cupins) inativos nos documentos, evidenciando que o acervo já passou por um processo de infestação por térmitas que não sabemos ao certo se foi eliminado ou não;

Imag. 24 - Presença de resquícios de infestação por térmitas. Foto: Arlindo Moreira Barreto (Memorial da UFC)

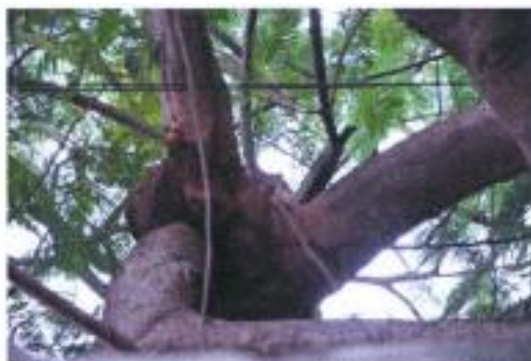
- Presença de agentes biológico (cupins) em árvore bem próxima ao arquivo que possibilita a infestação deste tipo de agente pelo chão podendo atingir a estrutura do prédio e passar para o acervo.

Imag. 29 - Presença de Infestações nas árvores próximo ao prédio. Foto: Arlindo Moreira Barreto (Memorial da UFC)

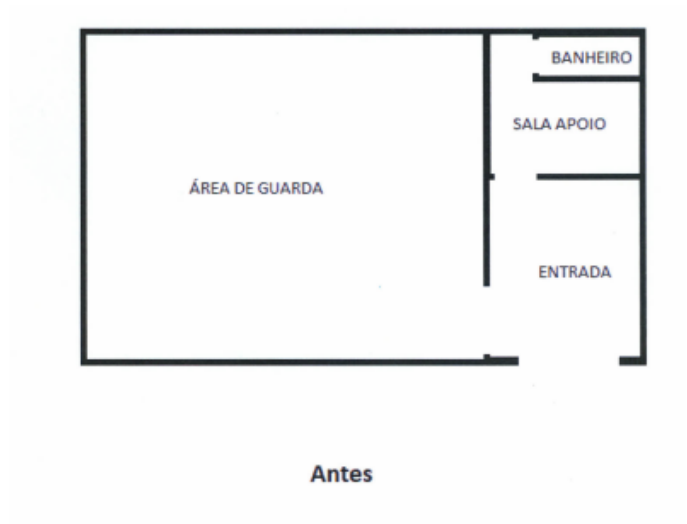
Antes

Abaixo apresento duas figuras, uma representando a estrutura atual e outra, da proposta de intervenção da estrutura:
