**AVALIAÇÃO DA RELEVÂNCIA DA ATUAÇÃO DO ENGENHEIRO CIVIL: UM  
ESTUDO DE CASO EM OBRAS DE PEQUENO PORTE EM ITAIÇABA-CE**

Trabalho de conclusão de curso submetida à  
Universidade Federal do Ceará, Campus  
Russas, como requisito parcial à obtenção do  
título de Bacharel em Engenharia Civil.

Área de concentração: Gerenciamento de  
obras.

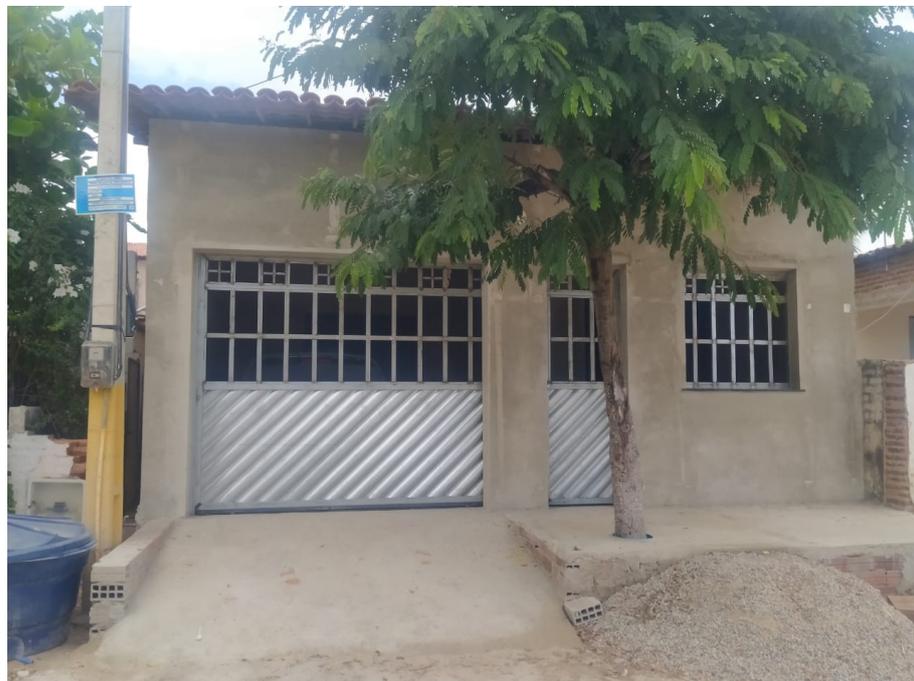
Figura 3 – Fachada da obra 1.

No começo da obra o proprietário não buscou legalizá-la, somente após fiscalização do CREA, o proprietário buscou um engenheiro civil. Mesmo após a obtenção da placa de obra, Figura 2, o engenheiro civil responsável nunca esteve presente na obra, sendo dito pelo proprietário que um dos principais motivos da ausência era à distância da obra ao escritório do engenheiro. A fachada e o interior da construção podem ser vistos nas Figura 3 e Figura 4, respectivamente.

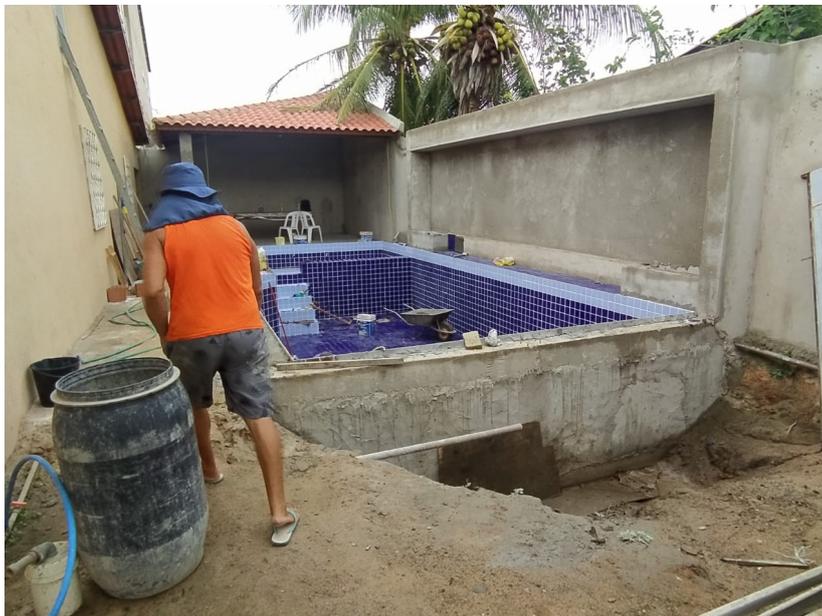
A piscina, Figura 6, possui as dimensões de 3 (três) metros de largura por 6 (seis) metros de comprimento, possuindo uma profundidade de 1,7 (um e setenta) metros. A construção não apresentava projeto estrutural e projeto de impermeabilização.

Figura 6 – Piscina.

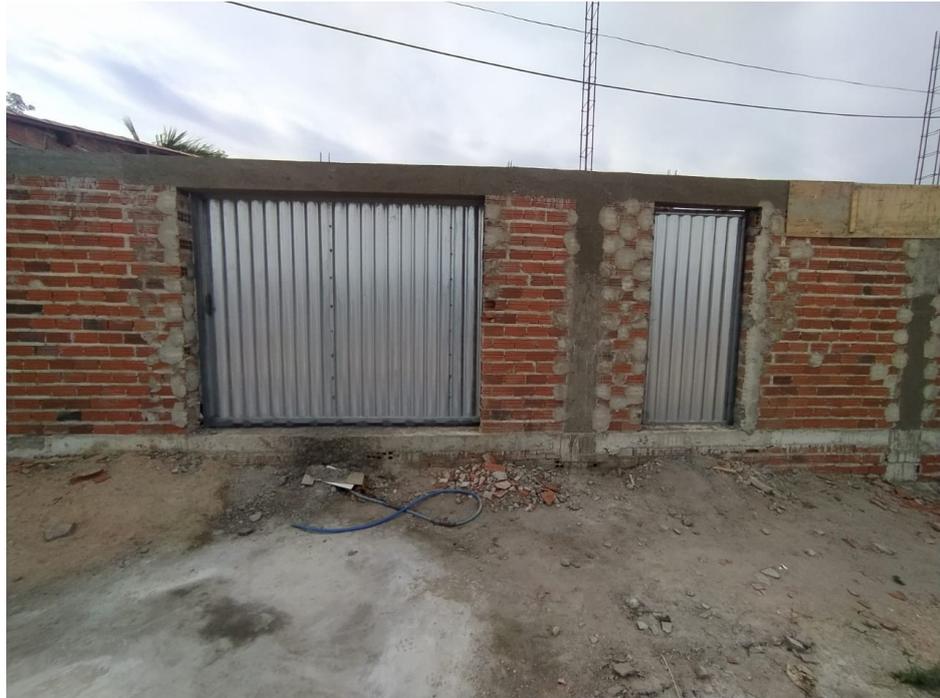
Figura 7 – Obra sem documentação do CREA.

A obra 3 (três), Figura 7, foi uma construção realizada na localidade do Tabuleiro do Luna, interior da cidade de Itaiçaba – CE, às margens da CE – 123 e com a CE – 371 passando por dentro da comunidade. A residência construída não possui número nem ART, devido a estar localizada distante do centro da cidade de Itaiçaba – CE, na localidade do Tabuleiro do Luna, a fiscalização por parte do CREA e da Prefeitura Municipal de Itaiçaba acabou não alcançado essa obra.

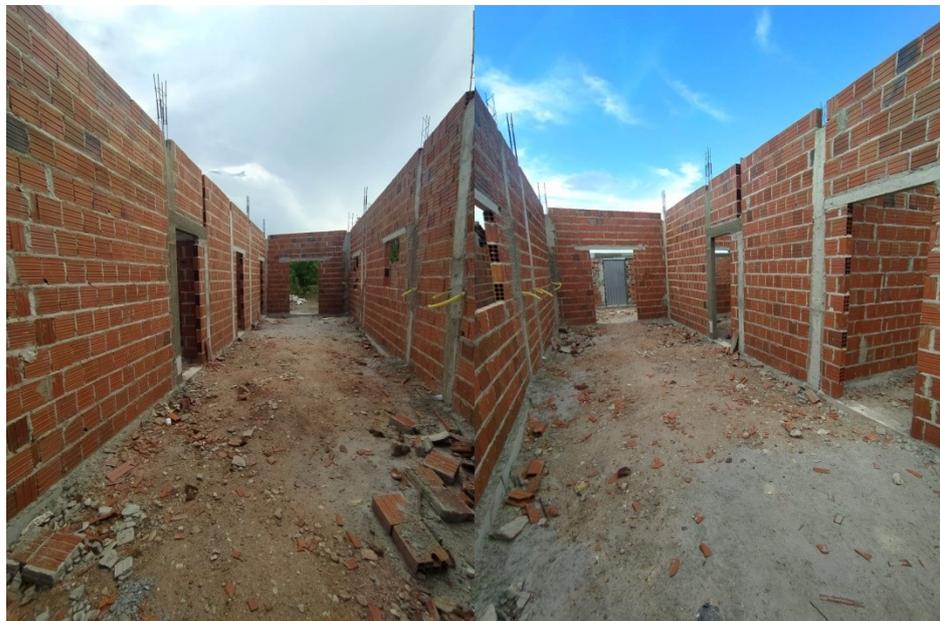
Figura 8 – Parte interna da obra.

Foram feitas 20 (vinte) visitas desde o começo da construção, atualmente a obra encontra-se paralisada devido a problemas de saúde do pedreiro. A parte interna da construção pode ser observada na Figura 8.

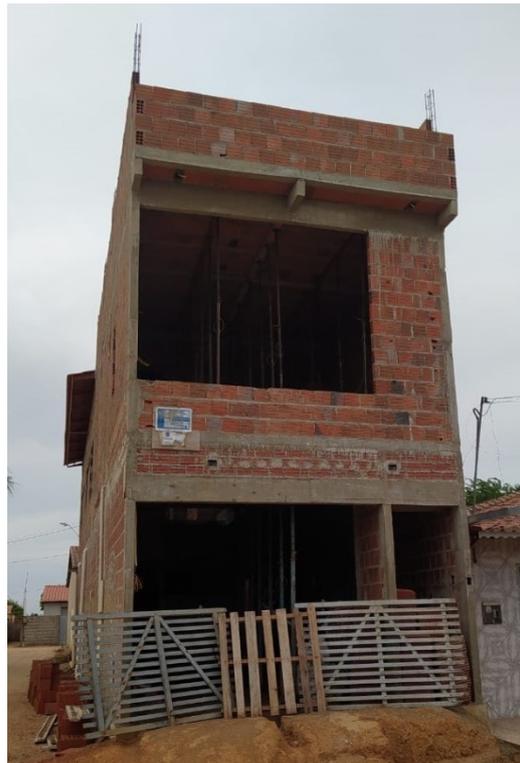
Figura 9 – Duplex.

A construção 4 (quatro), Figura 9, fica localizada na Travessa Olímpica, Alto Brito, Itaiçaba – CE. Foram realizadas 20 (vinte) visitas desde o começo da construção. A princípio a obra apresentava apenas um único pavimento, durante a construção do térreo a proprietária decidiu construir mais um andar. Devido à sujeira sobre a placa da obra os dados sobre a construção serão apresentados a seguir.

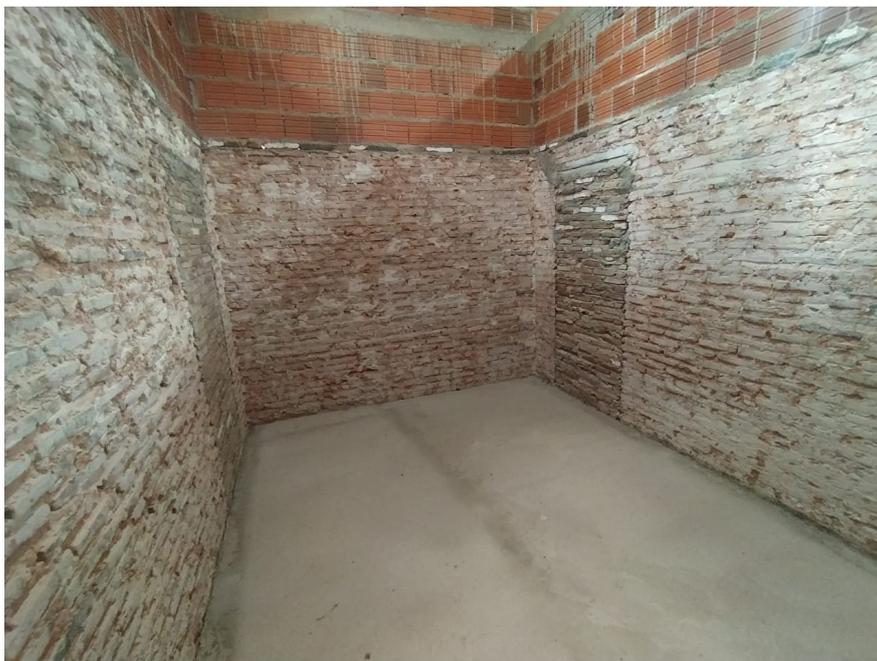
Constatou-se que a construção visitada não atendia aos requisitos estabelecidos na NBR 16.280 (2014), no que diz respeito ao planejamento, projetos e análises técnicas de implicações da reforma na edificação. A estrutura da casa foi quase toda demolida, restando apenas parte das paredes da estrutura antiga, aonde foram adicionadas camadas de tijolos de oito furos e, por seguinte, ocorreu à construção do radier (cinta), como pode ser visto na Figura 12.

Figura 12 – Estrutura antiga dando suporte a novas paredes.

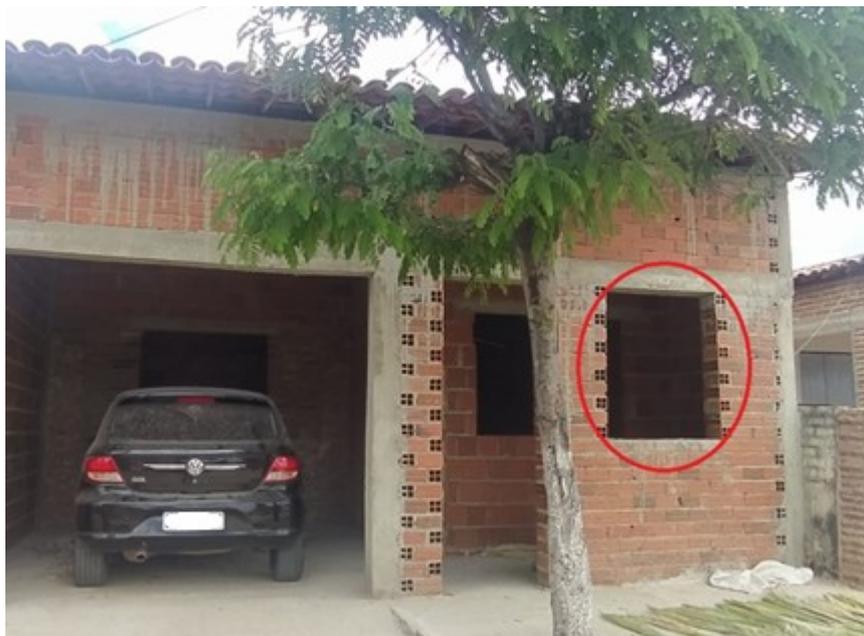
A importância do projeto arquitetônico na obra visitada foi destacada com os problemas que surgiram durante sua execução, como mostrado na janela circulada na Figura 13. A janela foi executada no meio da parede, sendo que o proprietário a queria na ponta da parede e com uma porta do lado. Devido ao proprietário estar trabalhando e o pedreiro não possuir nenhuma orientação prévia, como um projeto arquitetônico, a janela foi construída na parte central da parede, o que acabou gerando um atraso de um dia na obra, já que houve necessidade de se refazer algumas etapas da obra.

Figura 13 – Janela.

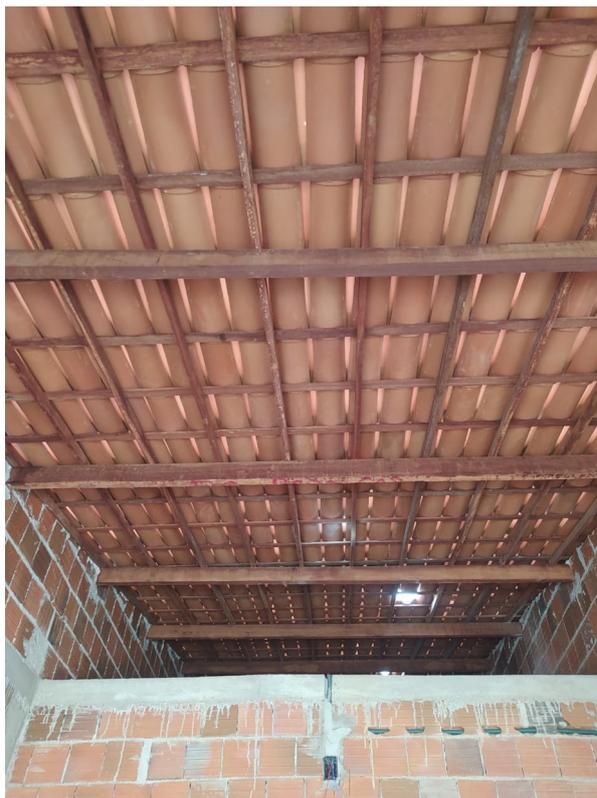
Na obra estudada não ocorreu à conciliação do “saber fazer” e do “saber científico” como Oliveira (2001) propôs, pois a ausência do engenheiro civil dentro do canteiro de obras possibilitou ao funcionário contratado para instalação da cobertura trabalhar sem nenhum tipo de fiscalização, resultando na instalação da madeira de forma relapsa, conseqüentemente, somado ao fato da madeira fornecida estar empenada, a estrutura de madeira da cobertura ficou mal instalada, como pode ser visto na Figura 14. Por fim, o trabalho que foi feito em uma semana precisou de mais duas, uma para desmanchar e outra para refazer a cobertura.

Figura 14 – Coberta da casa com a madeira torta.

No fim o proprietário da obra afirmou ter gasto mais R\$12.000,00 (doze mil reais) reais do que havia planejado, sendo uma grande parte desse valor devido à madeira, pois ele ainda teve que comprar mais devido a uma parte que ele recebeu na primeira remessa não ser mais utilizável após desmanchar a cobertura.

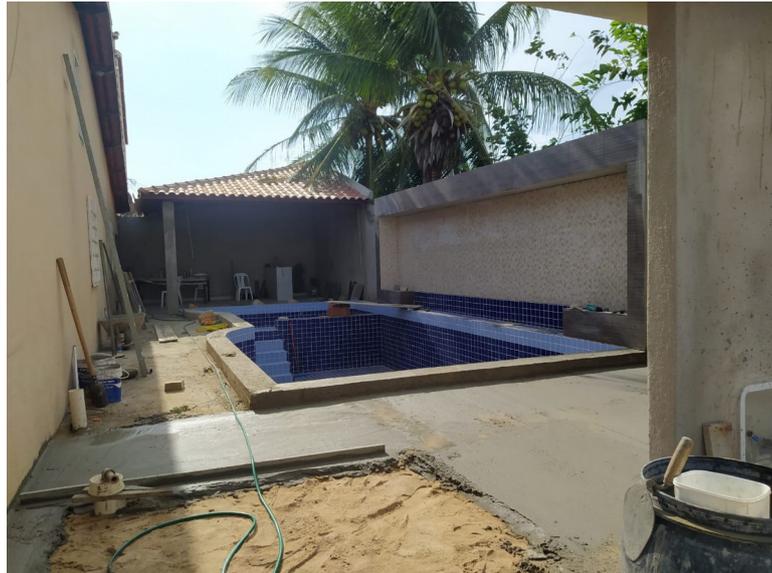
Figura 16 – Piscina em construção.

Nas Figura 16 e Figura 17 pode-se visualizar a piscina durante a construção e a piscina quase concluída, respectivamente.

Na obra 2 (dois) a falta de um engenheiro civil durante a construção resultou no uso de materiais de baixa qualidade que, conseqüentemente, acabou gerando o superdimensionamento da armadura da piscina, além do dimensionamento errado das tubulações da piscina que colocaram em risco a saúde do proprietário e seus familiares.

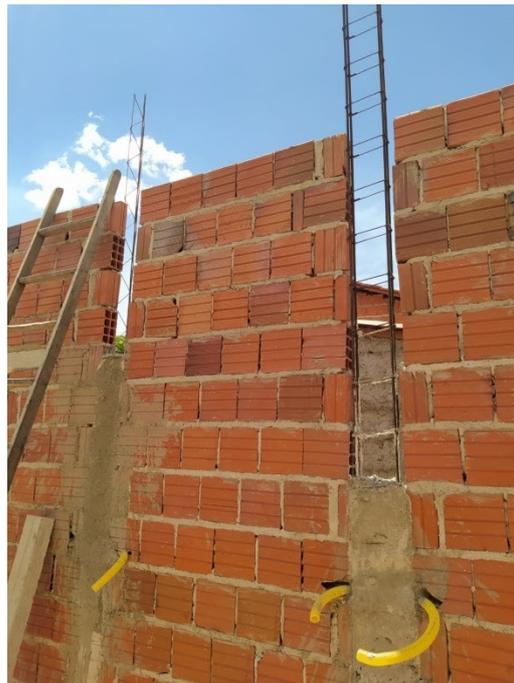
Devido a inexistência dos documentos legais, conseqüentemente, a construção não possuía o acompanhamento de um engenheiro civil. Mesmo assim, devido às décadas de experiência do pedreiro que atuava na construção, a obra apresentou um único problema sério. Durante o levantamento da alvenaria do térreo, o proprietário optou por fazer uma alvenaria mais alta, para isso foi necessário que aumentasse a altura da armadura metálica utilizada nos pilares. Com isso foi necessário à contratação de uma equipe de soldadores para o aumento da armadura, vista na Figura 18, resultando em gastos extras para construção.

Figura 18 – Armaduras que necessitam de aumento.

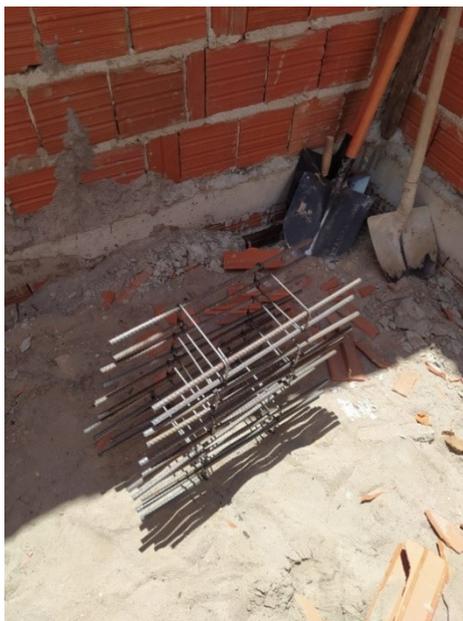
Figura 19 – Armaduras feitas para o aumento da armadura metálica dos pilares.

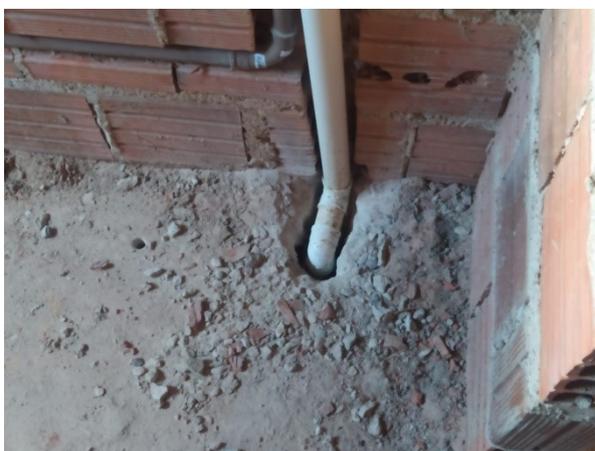
Em relação ao planejamento, além do que vai ser discutido no item 4.4.1.2 pode-se observar erros graves que normalmente não aconteceriam em qualquer obra. Um desses erros foi o fato dos trabalhadores não terem deixado as passagens para as instalações prediais elétricas ou instalações prediais de água na laje, sendo que a NBR 6118 (2014) indica que quando forem previstos furos em elementos estruturais, seu efeito na resistência e na deformação deve ser analisado para que os limites previstos nessa Norma não sejam transpostos, algo que não aconteceu, pois foi realizada a quebra da laje para passagem das tubulações, Figura 20, sem nenhuma análise prévia dos riscos que esse procedimento ofereceria a estrutura da laje.

Figura 20 – Tubulação colocada após abertura de buraco na laje.

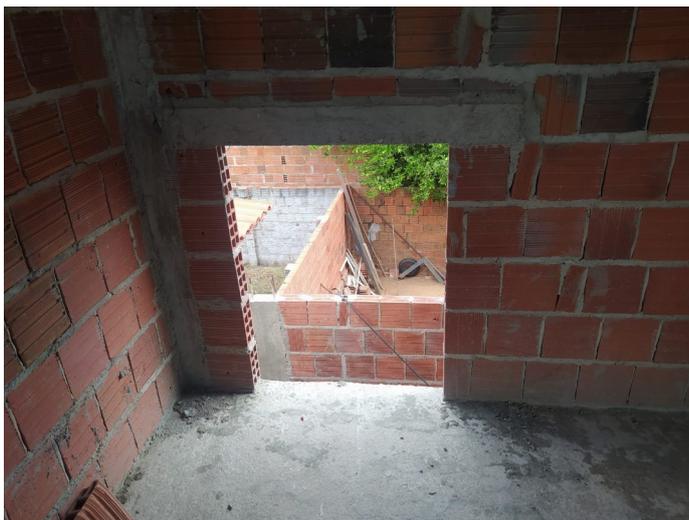
Figura 21 – Janela feita no chão.

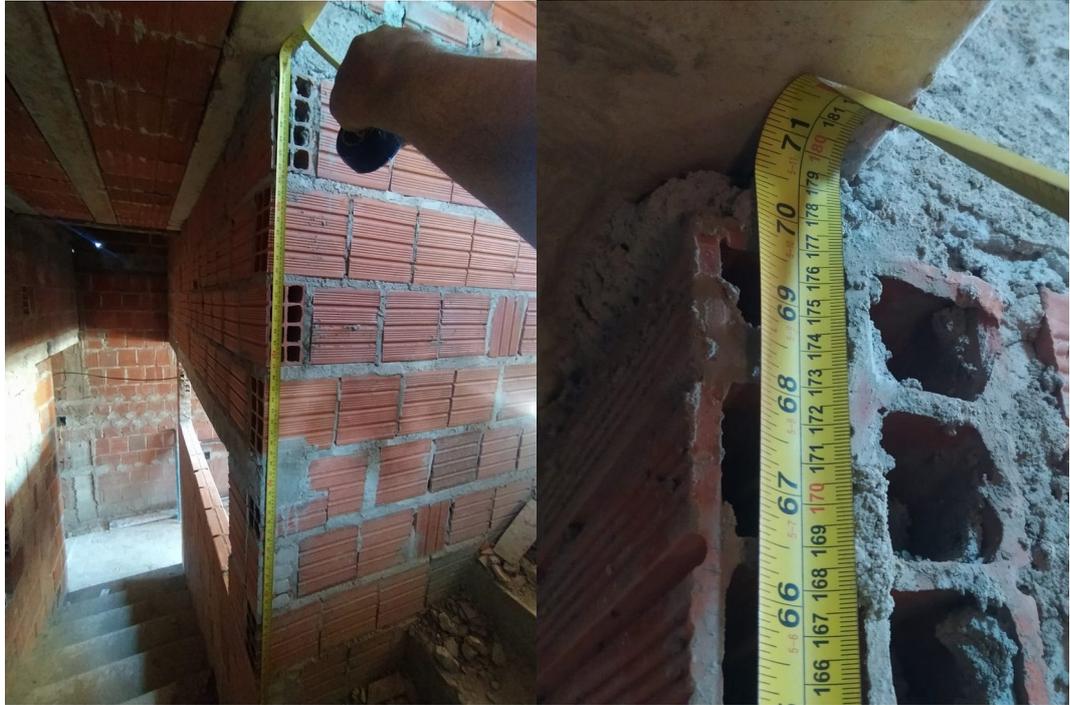
Sendo assim, a escada foi feita de forma improvisada, ocupando uma parte da garagem que era para ter sido bem espaçosa, mas acabou ficando pequena devido à escada. A escada acabou sendo pequena para o pouco espaço que tinham para construí-la, o pé-direito do patamar não atendeu a altura mínima livre de 2 m exigida pelo corpo de bombeiros do estado do Ceará, na norma técnica N° 005 (2008). Na Figura 22(b) pode-se visualizar a medição da altura do patamar da escada que é de 1,80 (um e oitenta) metros de altura, um erro grave que atenta a funcionalidade do empreendimento.

Figura 22 – (a) Medição da altura da saída do patamar da escada. (b) Confirmação da altura do patamar da escada.

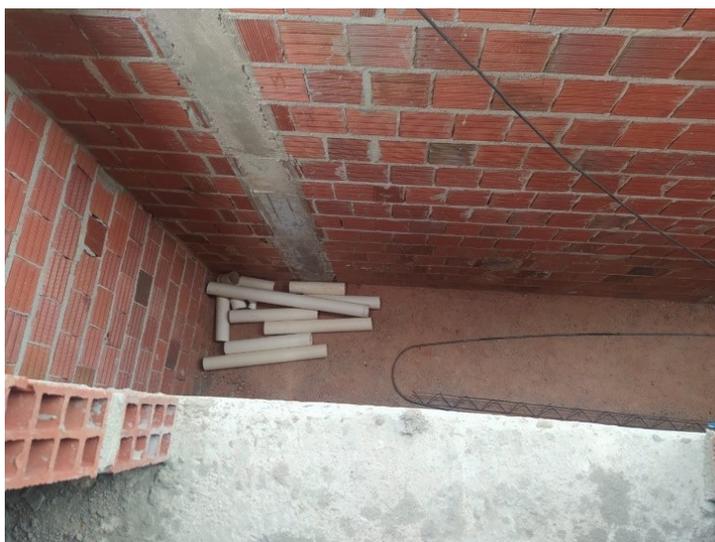
De todos os materiais os que tiveram mais desperdício foram os eletrodutos, sobrando quase 40 (quarenta) metros e os tijolos, sobrando 232 (duzentos e trinta e dois) tijolos e aproximadamente 300 (trezentos) tijolos que foram quebrados durante a construção. Os materiais desperdiçados podem ser vistos nas Figura 23, Figura 24 e Figura 25.

Figura 23 – Sobras de canos das instalações hidráulicas.

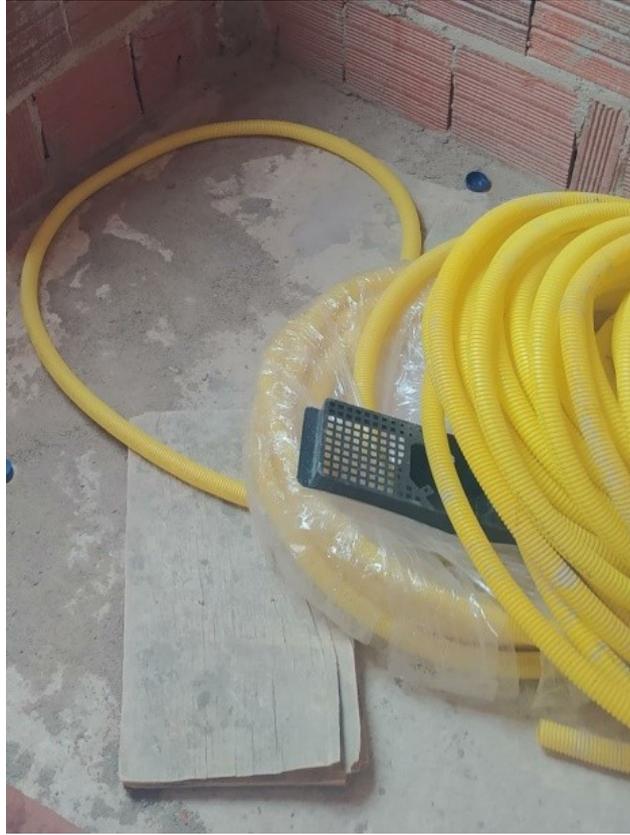
Figura 24 – Sobras das instalações elétricas.

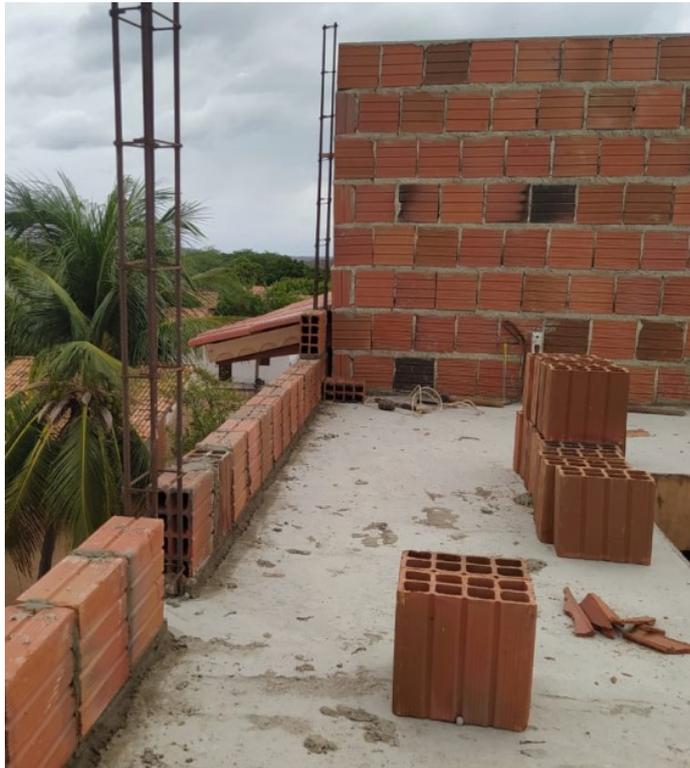
Figura 25 – Sobras dos tijolos.

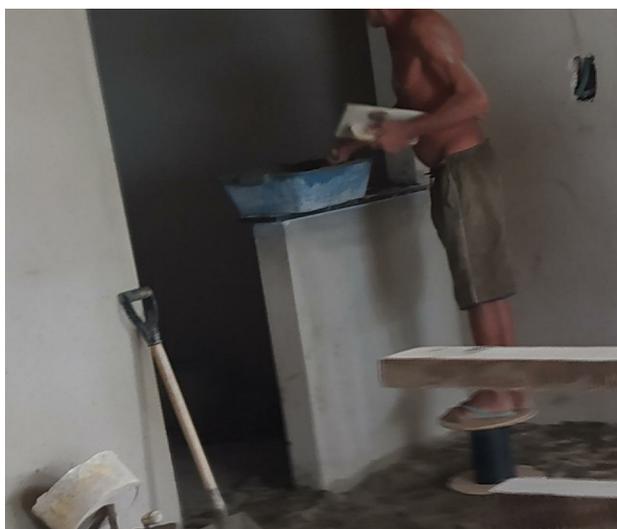
Na obra estudada, constatou-se que a maioria dos funcionários não usavam EPI's, Figura 26, desrespeitando a NR 06 – Equipamento de proteção individual (EPI), que obriga ao empregador o fornecimento dos EPI's adequados. Da mesma forma, as visitas à obra não recebiam equipamentos para proteção e tinham acesso a todo o canteiro de obras sem ninguém os acompanhando.

Figura 26 – Funcionário sem EPI.

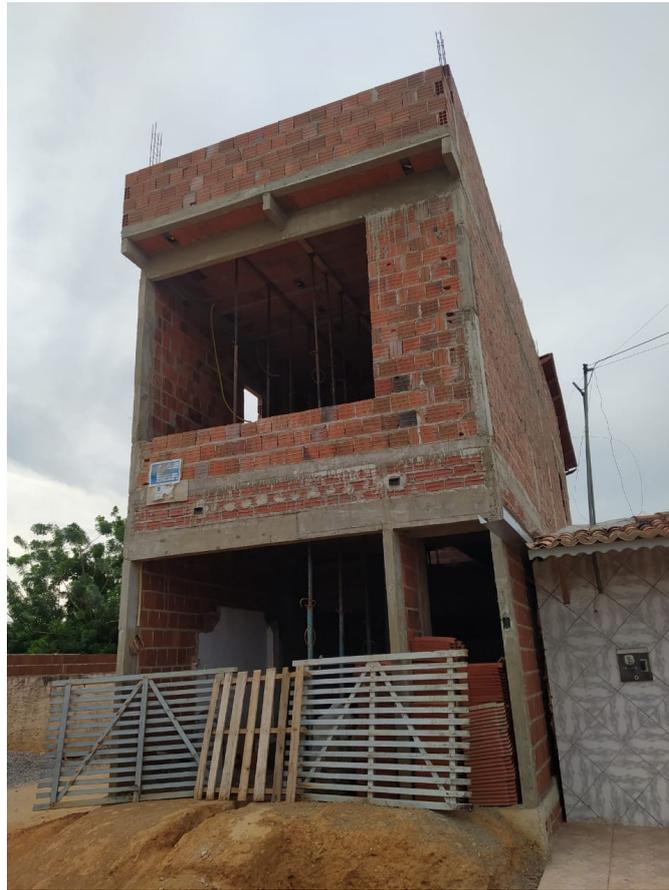
Figura 27 – Entrada do duplex.

Durante as visitas a construção percebeu-se que os métodos para impedir que os civis adentrassem no canteiro de obras eram praticamente inexistentes, durante o dia a entrada do canteiro de obras, Figura 27, não possuía nenhuma barreira que impedisse os civis de entrarem e após o fim de cada período diário de construção as barreiras utilizadas eram precárias, sendo que a entrada da obra era fechada apenas com um pallet e um antigo portão de madeira, colocando em risco a vida dos civis, pois na entrada do canteiro de obras existia uma fossa aberta, como pode ser visto na Figura 28.

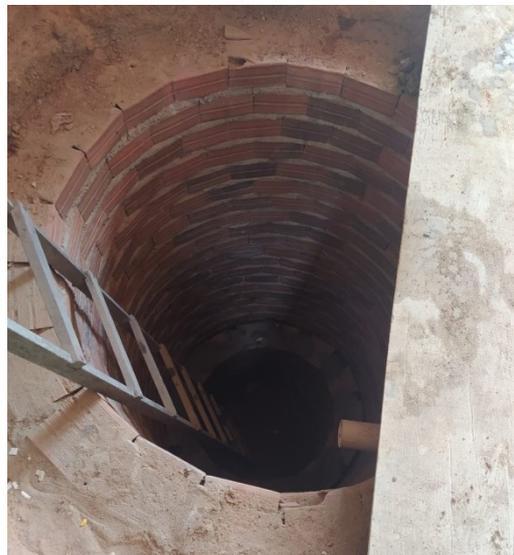
Figura 28 – Fossa sem proteção perto da entrada da garagem.

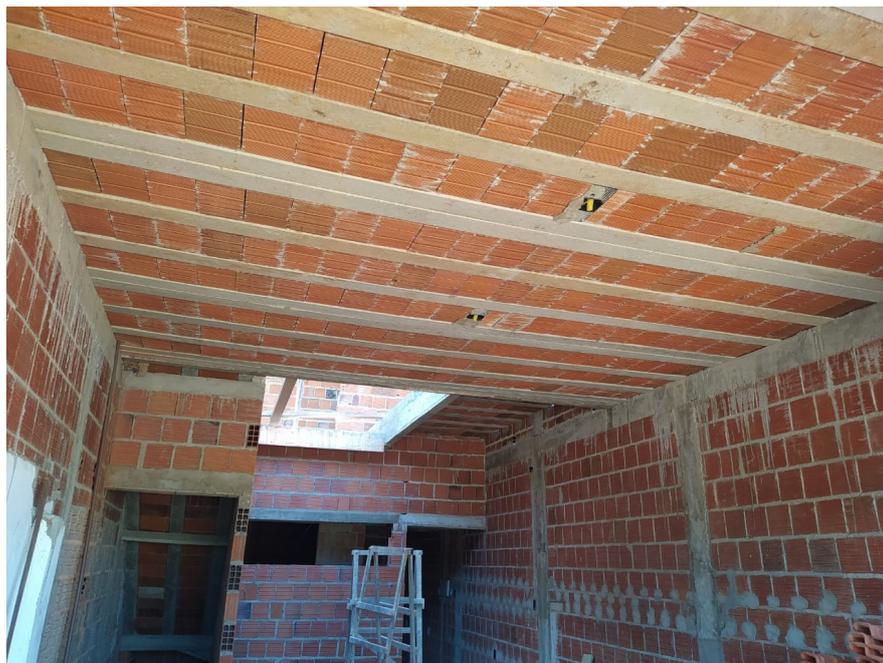
Somado a ausência do projeto específico de fôrmas e escoramentos, existiu a retirada das escoras que apoiavam a laje antes do prazo mínimo de 14 dias que é previsto na NBR 15696 (2009). De acordo com a NBR 15696 (2009), observou-se que a retirada das escoras foi realizada sem respeitar o comportamento da estrutura em serviço. Além disso, observou-se que não foi feita a consideração da contra flecha quando foi realizada a montagem das escoras, onde deveria ter sido feito a elevação da linha de escora central, fundamental para nivelar a laje e realizar tanto a prevenção quanto à compensação de deformações.

Figura 29 – Laje com deformação.

De forma a corrigir esse problema a proprietária do empreendimento buscou o auxílio do engenheiro civil responsável pela obra e foram propostas duas soluções.

Após o engenheiro civil apresentar as propostas para a proprietária da obra, ela optou por aquela que iria ficar melhor esteticamente para sua casa, pois não queria as vigas passando pelo teto da garagem. O gasto pela ausência de planejamento custou aproximadamente R\$8.000,00 (oito mil reais), um gasto que poderia ter sido evitado caso o engenheiro civil estivesse no local durante a colocação das escoras para a montagem da estrutura da laje, e tivesse fiscalizado a obra para que não ocorresse a retirada prematura das escoras que apoiavam a laje.

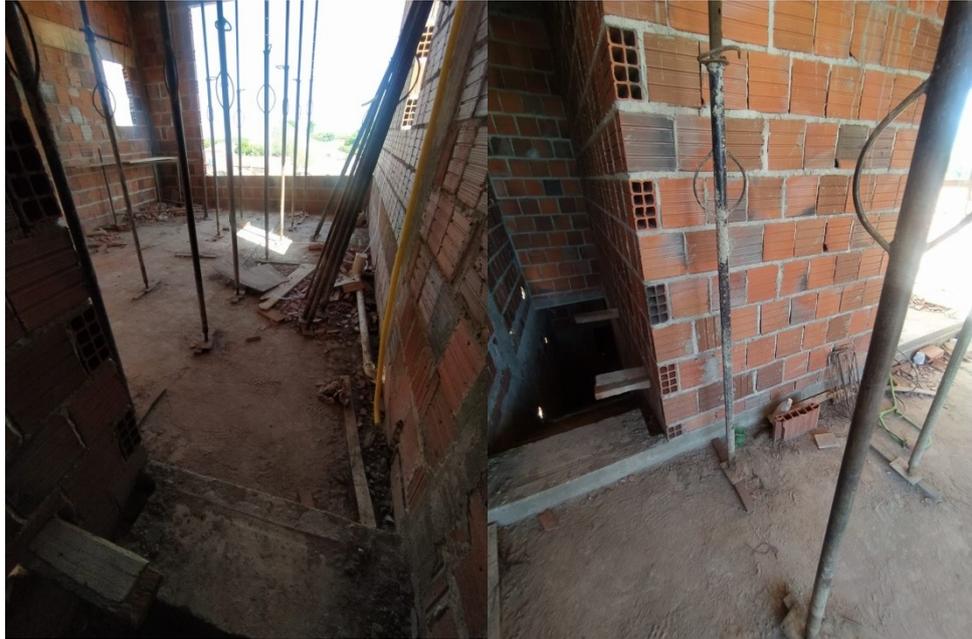
Figura 30 – Espaço onde serão feitas as vigas invertidas.

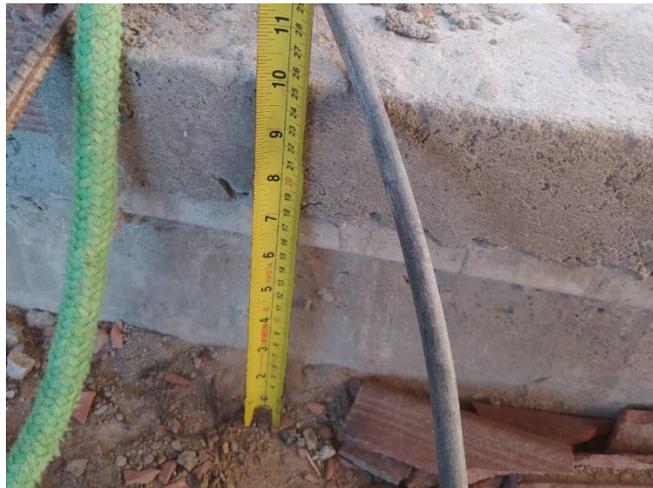
Figura 31 – Diferença de nível entre a laje que sofreu deformação e a laje do restante da casa que foi feita após a deformação da primeira.
