**ANÁLISE DA CORROSÃO DOS PILARES DA PONTE JUSCELINO KUBITSCHK,  
EM ARACATI, CEARÁ**

Trabalho de Conclusão de Curso apresentado ao Curso de Engenharia Civil da Universidade Federal do Ceará – Campus Russas, como requisito parcial à obtenção do título de Bacharel em Engenharia Civil.

Dessa forma, esse trabalho se propõe a fazer um estudo aprofundado do quadro de deterioração da Ponte Juscelino Kubitschek, na cidade de Aracati, Ceará, situada na BR-304, ao mesmo tempo que discorre e se aprofunda em uma das manifestações patológicas que mais causam danos e prejuízos em obras de engenharia, tanto no Brasil, quanto no mundo: a corrosão. Trata-se de uma estrutura de concreto armado, construída em 1958, em um período de 14 meses. Tendo passado por obras, o Departamento Nacional de Infraestrutura de Transportes (DNIT) inaugurou uma segunda parte da ponte, popularmente conhecida como “Ponte Nova”, com uma dimensão longitudinal de 460 metros e uma largura de 15 metros objetivando a duplicação do trecho. As fundações foram executadas no ano de 2009 e a conclusão da ponte nova em 2010, segundo o próprio DNIT. Vale mencionar que parte da obra de incrementação da ponte consistiu na construção

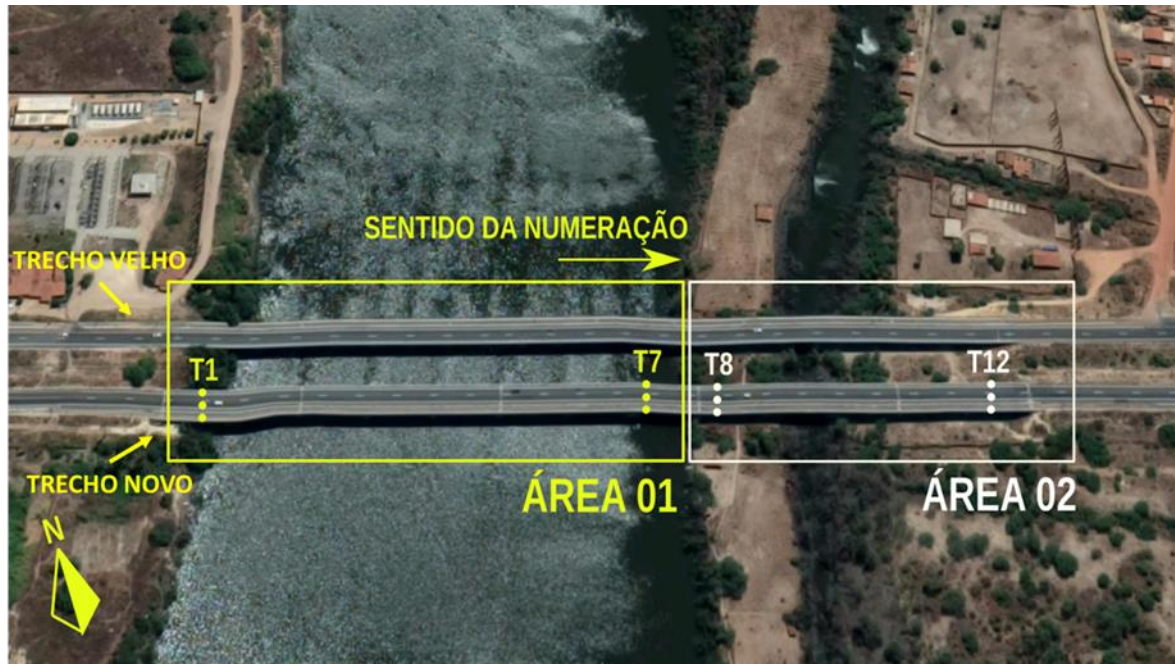
Figura 12 - Divisão de Áreas e indicação de sentido de numeração

A ponte em seu comprimento longitudinal foi dividida em duas áreas para a realização dos estudos, sendo a Área 01 em contato com a água e que corresponde aos tubulões T1 a T7 e a Área 02 em solo firme englobando os tubulões T8 a T12 (Figura 12). Os tubulões T0 e T13 não estavam a mostra, por isso não foram observados.

A inspeção técnica foi organizada de acordo com os projetos executivos disponibilizados pelo DNIT. A partir de então, foram planejados os procedimentos que seriam realizados em cada pilar ou tubulão com toda área subdividida em duas áreas. A Figura 12 identifica os trechos referidos como “velho” e “novo”.

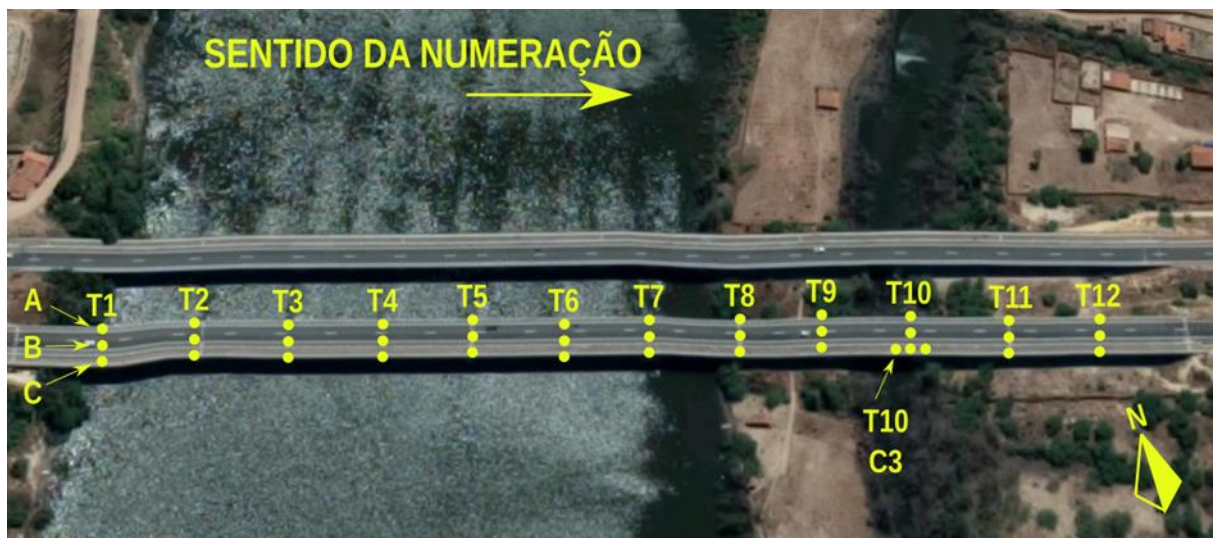
Figura 13 - Padrão de identificação dos pilares

A Figura 13 mostra o padrão adotado para a numeração dos tubulões. Da esquerda para a direita, os tubulões e pilares foram enumerados longitudinalmente de 1 a 12, e de cima para baixo de A à C. Em alguns casos os pilares encontram-se sobre três tubulões recebendo mais um índice como ilustrado na figura abaixo no tubulão T10C são adicionados os índices 1, 2 e 3, exemplificado na figura identifica-se o tubulão T10C3.

Analogamente, existem índices para o tubo T7A e T7C. O tubo T7A, por exemplo, possui os tubos auxiliares T7A1 e T7A2, construídos por haver suspeitas de má construção dos originais, sendo eles um “reforço” de garantia.

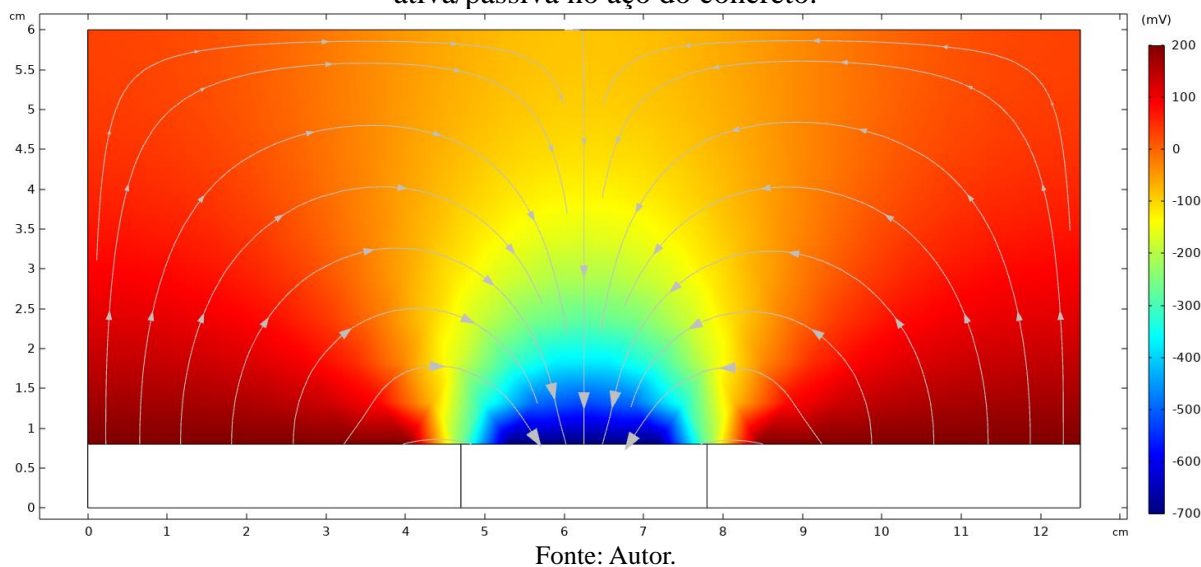
Figura 17 - Modelagem do campo elétrico e fluxo de corrente em uma macrocélula ativa/passiva no aço do concreto.

A modelagem observada na Figura 17 representa adequadamente o modelo de distribuição potencial exposto por Bertolini et al. (2004). É importante observar, porém, que por convenção, o sentido da corrente elétrica é o mesmo sentido de movimento das cargas positivas, ou seja, o movimento dos elétrons ocorre em oposição aos vetores de corrente. Isso está de acordo com o comportamento do fenômeno de oxirredução, onde as partículas negativas saem da área corroída (ânodo) e migram para as áreas sãs (cátodo). No esquema da Figura 16, de Bertolini et al. (2004), o sentido dos vetores foi adotado da forma inversa.

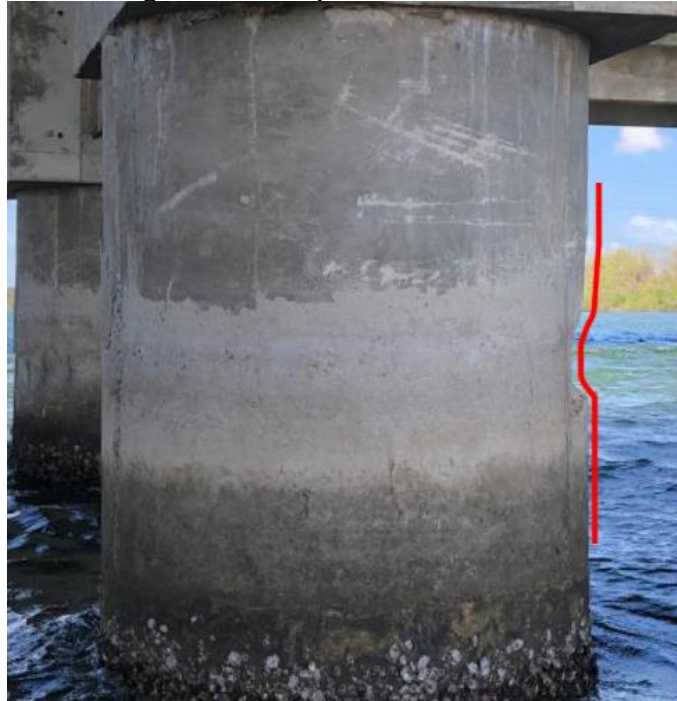
Figura 27 - Deslocamento em T4B

O Tubulão T4B (Figura 27) também apresenta deslocamento da camada de concreto.

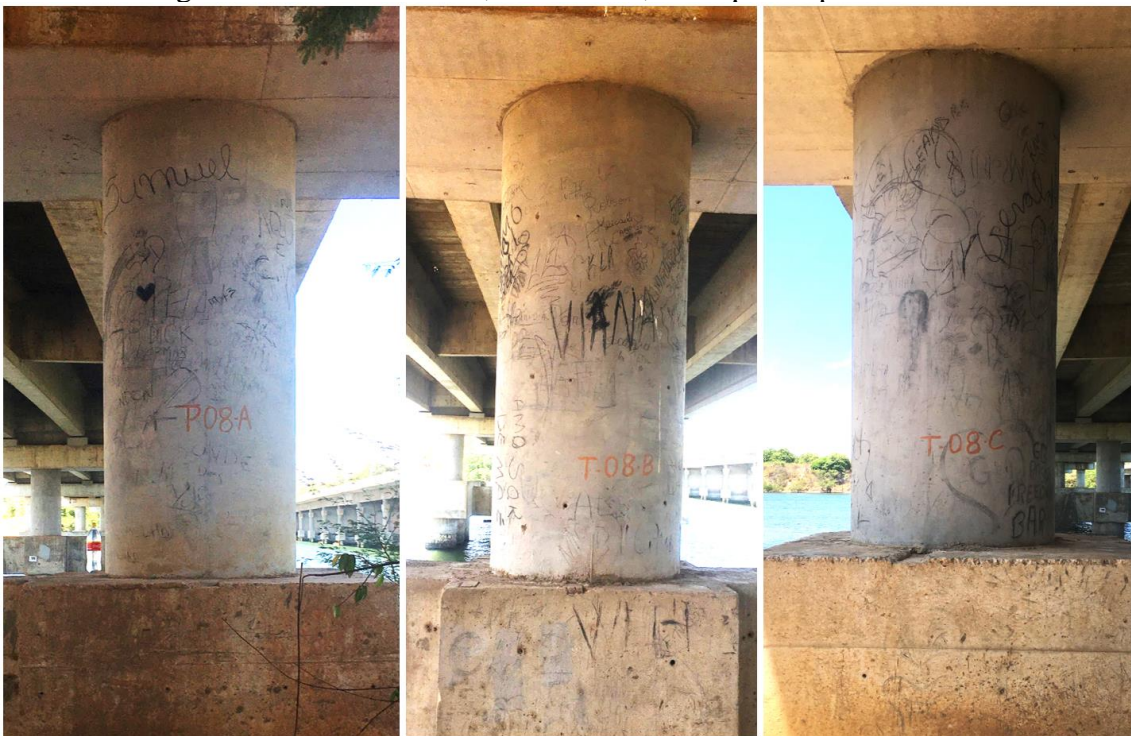
Figura 28 - Tubulões T8A, T8B e T8C, da esquerda para a direita

Semelhante ao realizado na primeira área, em todos os pilares da área 02 também foi feita uma inspeção visual, nos tubulões T8 e T9 que não apresentaram danos visíveis como pode ser visto na Figura 28 e Figura 29, respectivamente.
