UNIVERSIDADE FEDERAL DO CEARÁ
CAMPUS DA UFC EM RUSSAS
CURSO DE ENGENHARIA CIVIL

**ANÁLISE ESPACIAL DA QUALIDADE DE ÁGUAS PARA
ABASTECIMENTO PÚBLICO: UM ESTUDO DE CASO NO CANAL
EIXÃO DAS ÁGUAS DO CEARÁ**

Trabalho de Conclusão de Curso, apresentado ao curso de Engenharia Civil da Universidade Federal do Ceará, Campus de Russas, como requisito parcial para obtenção do grau de Bacharel em Engenharia Civil.

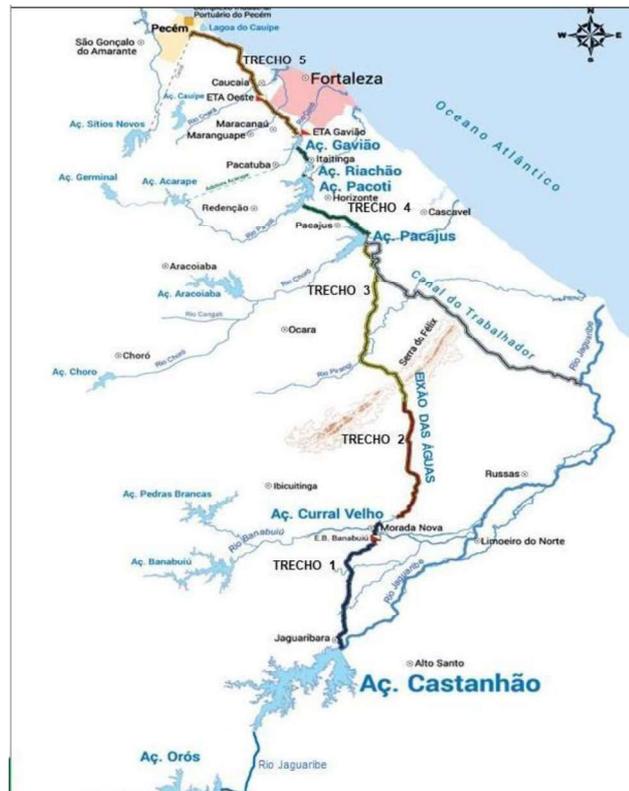
Figura 1: Mapa canal Eixão das Águas

Inclusa neste sistema de gestão está o projeto do Eixão das Águas do Ceará, que realiza a transposição das águas do Castanhão para a Região Metropolitana de Fortaleza-RMF, com uma extensão de 255 km, melhorando o abastecimento nas cidades onde o canal percorre (ADECE, 2019). Nessa pesquisa os trechos que, estão ilustrados na Figura 1.

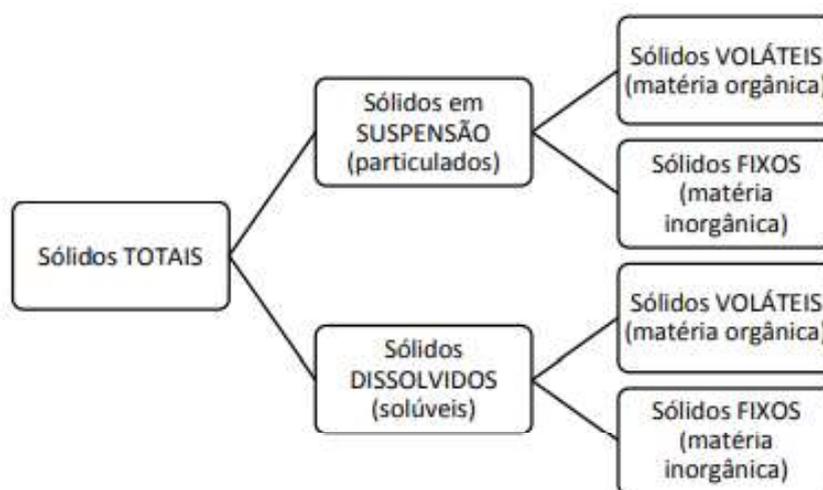
Figura 2: Fluxograma de Sólidos na Água.

Na água, os sólidos podem ser encontrados da seguinte maneira: com os sólidos em suspensão (sedimentáveis, não-sedimentáveis), e como sólidos dissolvidos (fixos, voláteis). Sólidos dissolvidos são aqueles permanecem após a filtração, como está representado na Figura 2 (FUNASA, 2014).

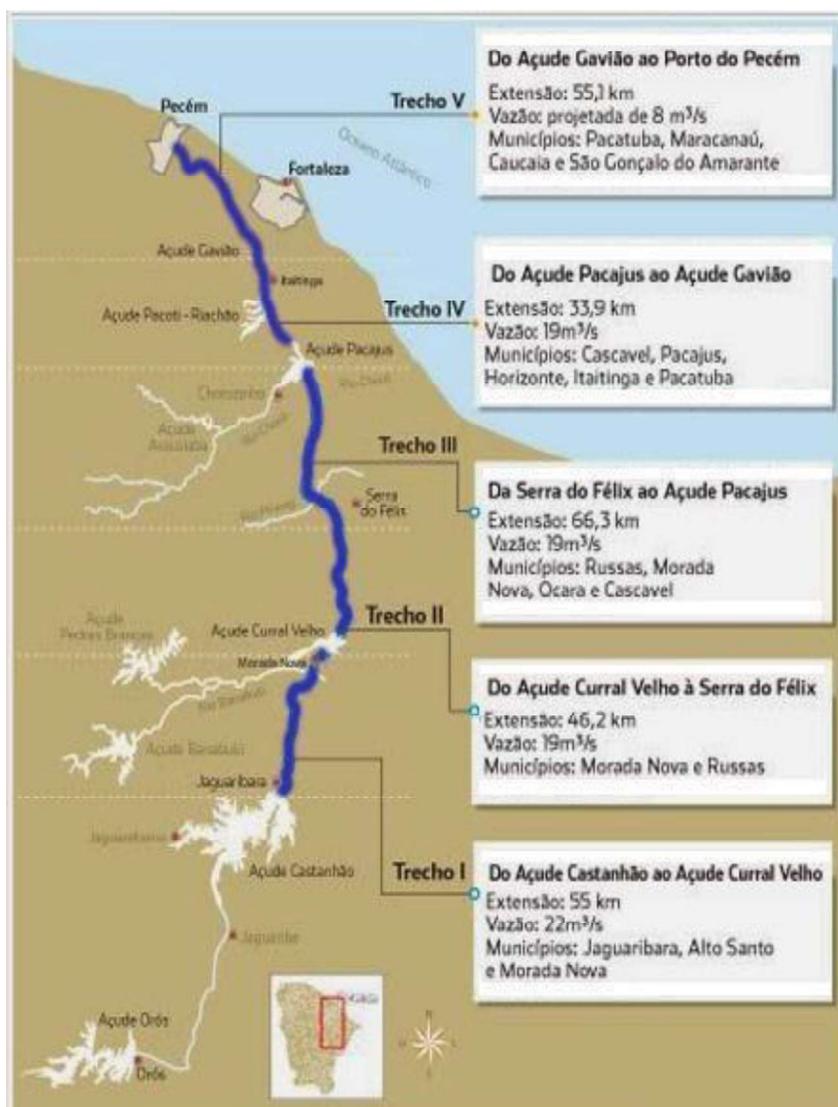
Figura 3: Mapa do Canal Eixão por trecho.

Conforme o ilustrado o na Figura 3, o canal tem início no município de Jaguaribara, e o trecho 1 termina no município de Morada Nova, com a água desembocando no Açude do Curral Velho. E o trecho 2 inicia-se no Açude do curral velho, e o trecho 3 conclui-se desembocando no Açude Pacajus.

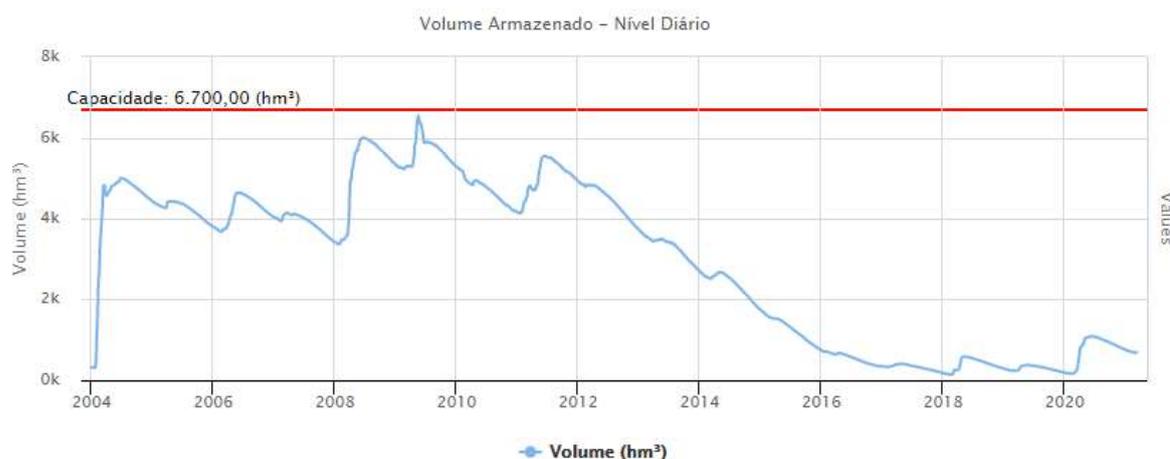
Figura 4: Gráfico de volume ao longo do tempo do Açude Castanhão.

Antes de avaliar as variações nos parâmetros de qualidade, que a água possa sofrer ao longo do percurso do canal, é necessário observar os aspectos quantitativos do abastecimento hídrico do canal. O volume do reservatório do Castanhão, o qual fornece água para o canal, não atingiu mais de 50% da sua capacidade desde o ano de 2013, devido a vários anos seguidos de chuvas abaixo da média, como é mostrado na Figura 4, o gráfico de volume ao longo do tempo. Conseqüentemente a redução do volume de água, é o aumento nas concentrações de nutrientes e sólidos, propiciando condições favoráveis ao processo de eutrofização, e como consequência, aumento na mortalidade de peixes (COGERH, 2019).

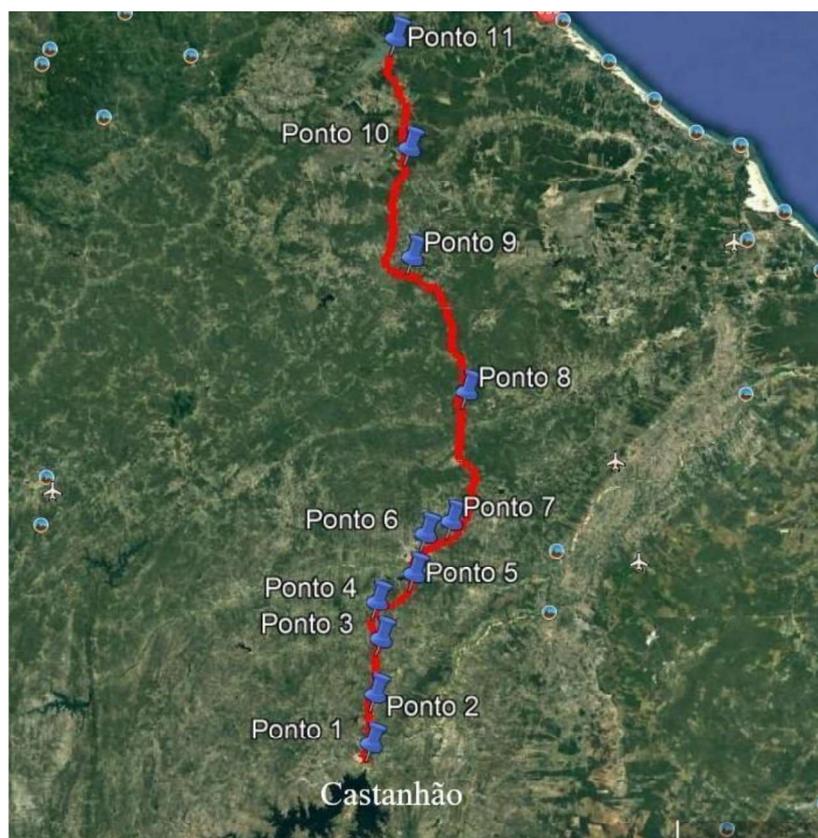
Figura 6: Distribuição dos pontos da coleta.

A segunda coleta inicia-se a partir do ponto P7, que é o local de início do trecho 2 a jusante do açude Curral Velho. Os pontos de coleta P8, P9, P10, P11 foram distribuídos ao longo dos trechos 2 e 3, o mais equidistante possível, observando os locais que eram possíveis realizar a coleta. O ponto P11, representa o final do trecho 3, ao chegar no açude Pacajus.

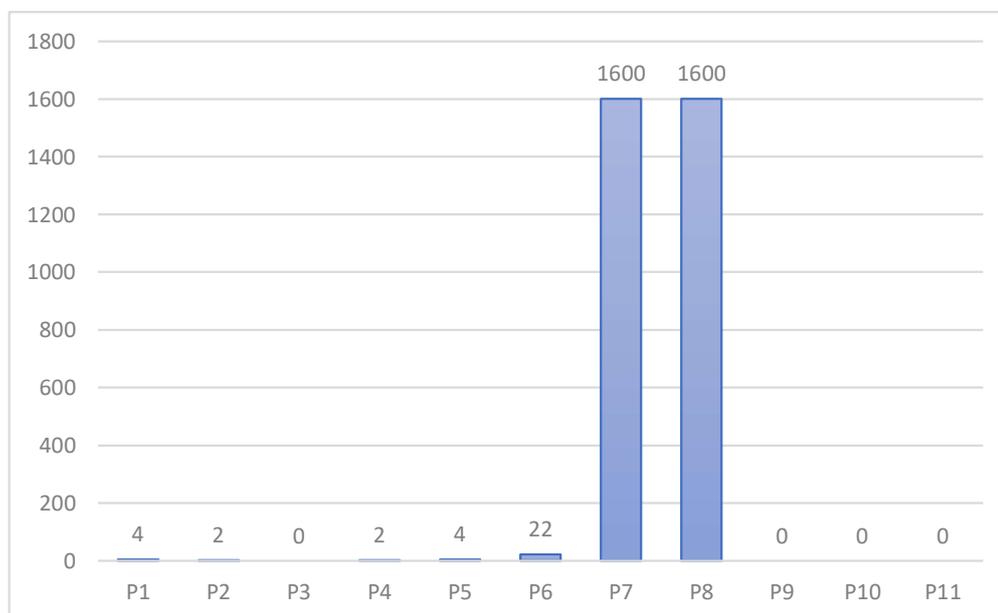
Figura 21: Mudança no parâmetro CT ao longo canal.

Em relação aos valores obtidos nos ensaios para coliformes termotolerantes, podemos fazer uma análise da evolução desse parâmetro ao longo do percurso, como está demonstrado no Figura 21.

O parâmetro de coliformes, é de grande importância, como indicador da possibilidade de existência de microrganismos patogênicos causadores de doenças veiculação hídrica. (ANA, 2005). A presença de coliformes termotolerantes, e o seu notável aumento ao longo do percurso,

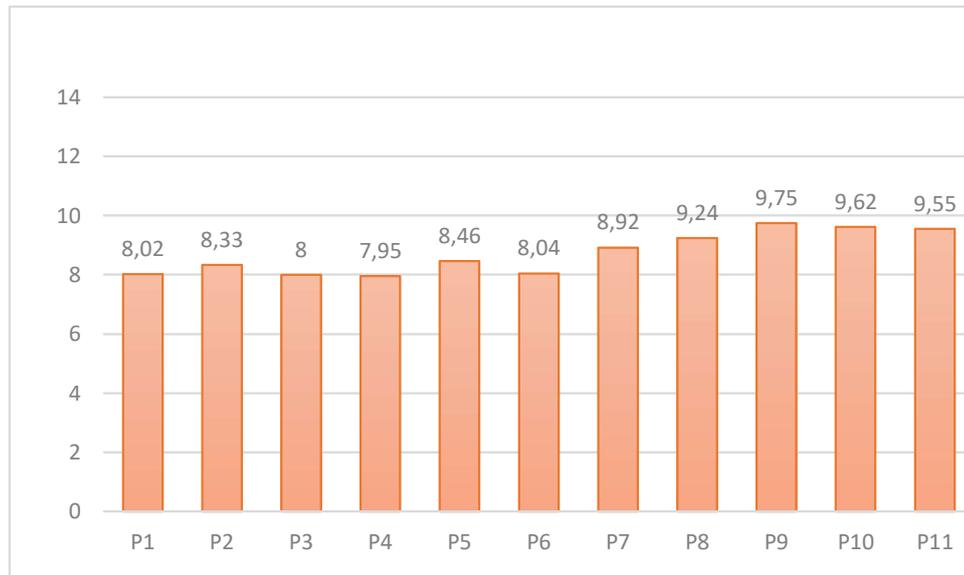
Figura 22: Mudança no parâmetro pH ao longo do canal.

O pH da água ao longo do canal mostra uma tendência para uma faixa mais alcalina, o que sugere a existência de hidróxidos, carbonatos, e bicarbonatos, os quais podem aumentar a dureza da água deteriorando a eficiência da utilização dessa água para limpeza, por dificultar a formação de espuma. Alguns pontos ultrapassam 9,5 de valor para o pH, que representam valores nocivos para os organismos aquáticos.

Para o abastecimento humano a água deve permanecer numa faixa de neutralidade, nem muito ácida ou básica. Portanto, para que a água do canal seja utilizada para esta finalidade, é necessária a realização da correção do pH.

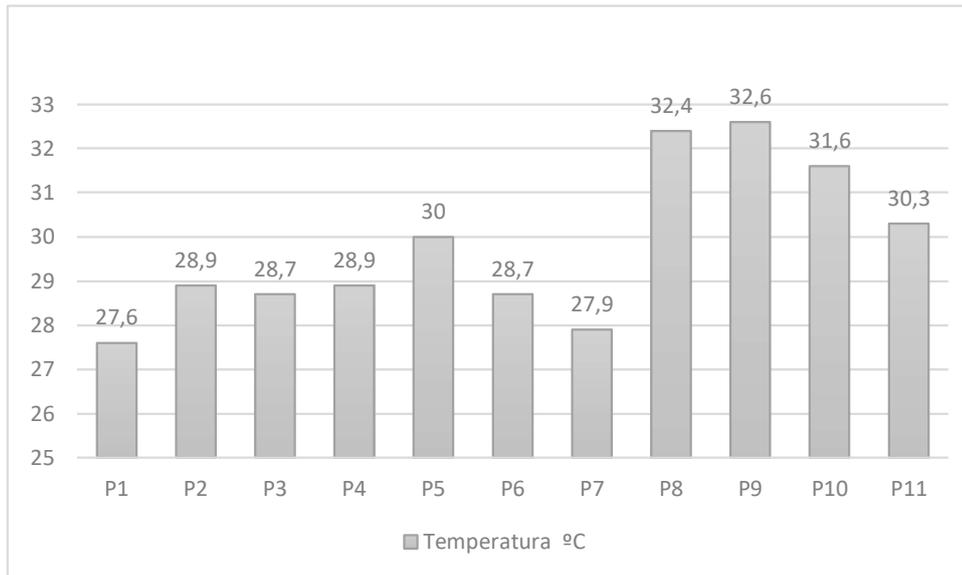
Figura 23: Mudança no parâmetro temperatura ao longo do canal.

Porém, esse aumento gradual da temperatura ao longo percurso no canal pode ter como causa a baixa vazão, tempo de residência da água no canal, e o horário da coleta devido as altas taxas de insolação no Nordeste brasileiro. Contudo, o aumento da temperatura deve ser estudado de maneira mais aprofundada, tendo em mente os efeitos deletérios desse aumento como: redução da solubilidade do OD, e o aumento da velocidade das reações químicas.

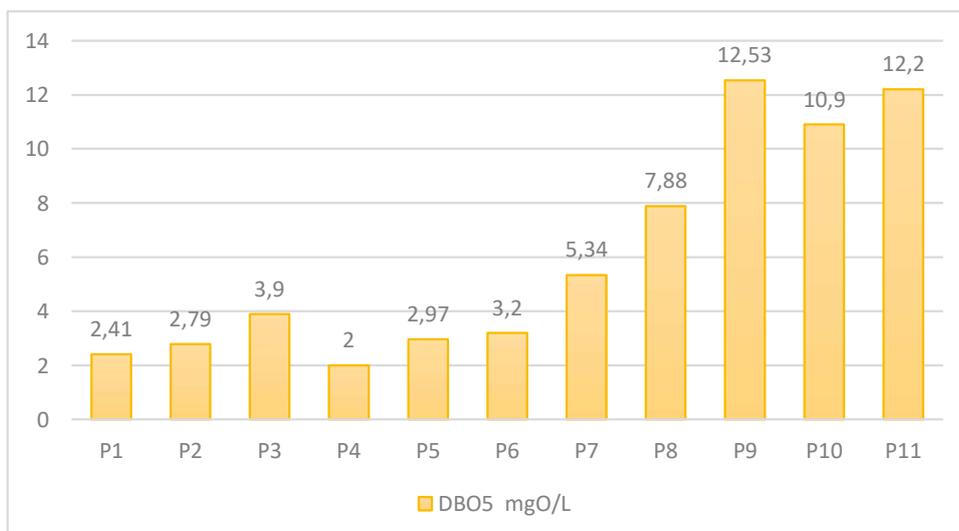
Figura 24: Mudança na $DBO_{5,20}$ ao longo do canal.

A $DBO_{5,20}$ é um parâmetro de grande importância, pois é um indicativo de matéria orgânica, que em valores altos, pode significar o consumo do OD presente na água, trazendo sérias consequências para um corpo hídrico, como a mortandade de peixes e organismos aeróbios. Pode ser usada como indicativo de contaminação orgânica (ANA, 2005).

A tendência crescente da demanda por oxigênio dissolvido, ao longo do percurso do canal, é um dado preocupante quanto a questão da qualidade da água, pois pode acarretar uma condição de anaerobiose, acabando por tornar imprópria para o consumo.

O comportamento da DBO está corroborando com o comportamento dos coliformes termotolerantes, pH, e turbidez, pois a partir do ponto P7 nota-se um aumento significativo nos valores desses parâmetros. O ponto P7 está localizado a jusante do açude Curral Velho onde há despejos de efluentes industriais, e o desenvolvimento de atividades como a bovinocultura e piscicultura. A poluição da água ao longo do percurso do canal faz com a água que estava classificada inicialmente como classe 1 para este parâmetro, caia para classe 4, modificando drasticamente o tratamento necessário para torná-la apta para o abastecimento humano, como exemplo processos como coagulação e floculação.

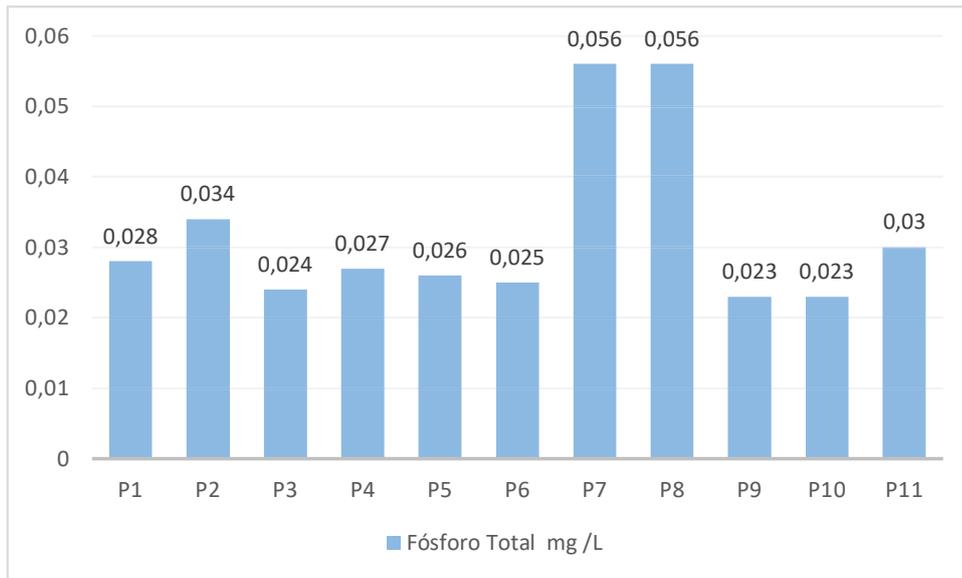
Figura 25: Mudança na Fósforo Total ao longo do canal.

Em relação a este parâmetro a qualidade de água está adequada, necessitando apenas de um tratamento simplificado, estes resultados justificam-se pela provável ausência de lixiviação de componentes de fertilizantes agrícolas ao longo do percurso.

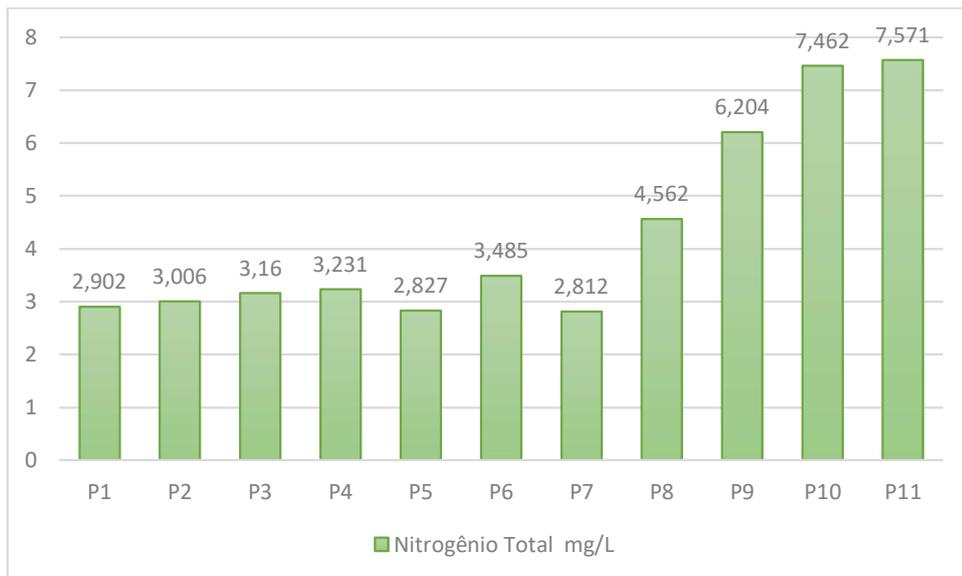
Figura 26: Mudança na Nitrogênio Total ao longo do canal.

Os valores obtidos no estudo para o nitrogênio total, servem para indicar possível contaminação por despejos de efluentes. Os dados mostrados no gráfico 6, mostra uma tendência crescente ao longo do percurso.

O aumento na concentração de nitrogênio nos pontos P8, P9, P10, P11, indicam um aumento na quantidade de matéria orgânica, considerando também o estado de eutrofização nas águas dos açudes Castanhão e Curral Velho, como consequência encarecendo o tratamento para atingir padrões de potabilidade, tendo em vista que tratamento simplificado retira apenas sólidos, DBO, matéria orgânica carbonácea e coliformes termotolerantes.

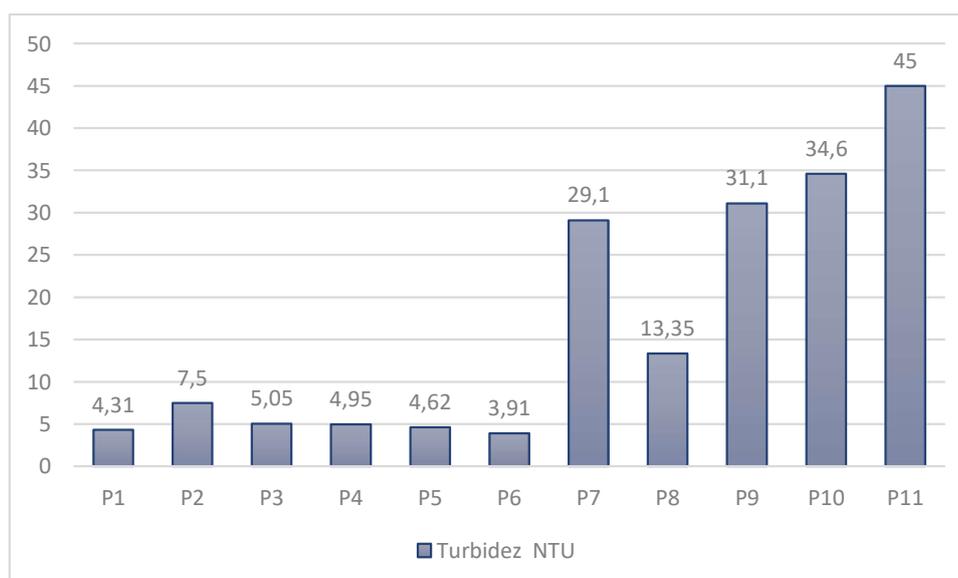
Figura 27: Mudança na Turbidez ao longo do canal.

Os resultados obtidos no estudo demonstram no gráfico 7, que os valores da turbidez aumentam consideravelmente após a passagem das águas do canal, pelo açude Curral Velho. Segundo os valores fixados pela resolução do Conama n° 357/2005, todos os pontos classificam-se como águas de classe 1, exceto o ponto P11, que é classe 2.

O comportamento da turbidez está coerente com os parâmetros de coliformes, e DBO, haja visto que ao longo do percurso é notória a eutrofização por lançamento de matéria orgânica nitrogenada, aumentando a produção de algas e consequentemente aumentando a turbidez.

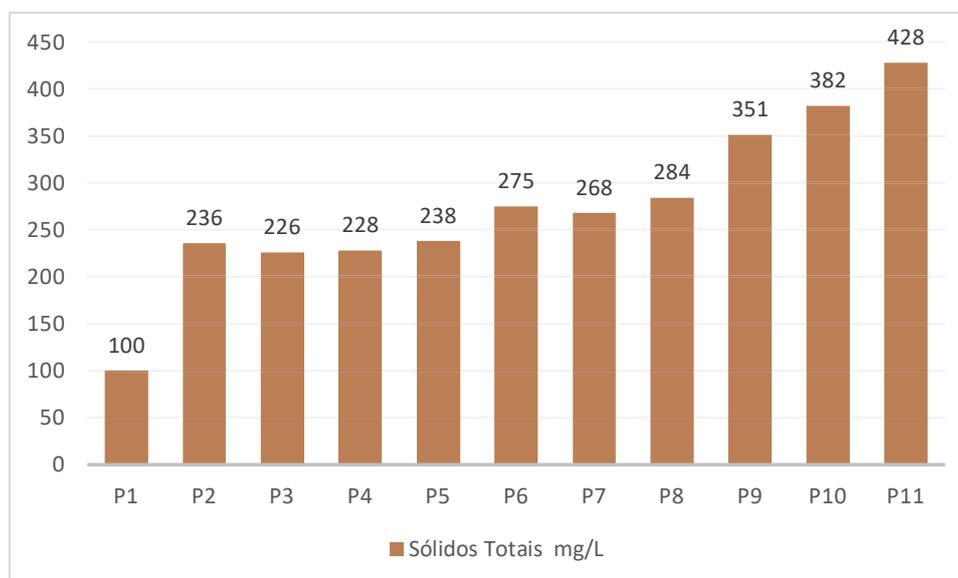
Figura 28: Mudança nos Sólidos Totais ao longo do canal.

O gráfico 8 obtido, com os dados para ST, ao longo do percurso do canal, demonstram um acúmulo de sedimentos ao longo do percurso. O que já era esperado tendo em vista que é um canal artificial de concreto. Esse acúmulo, acaba por influenciar no aumento de outros parâmetros como pH, Nitrogênio Total, DBO, Fósforo Total, e Turbidez.

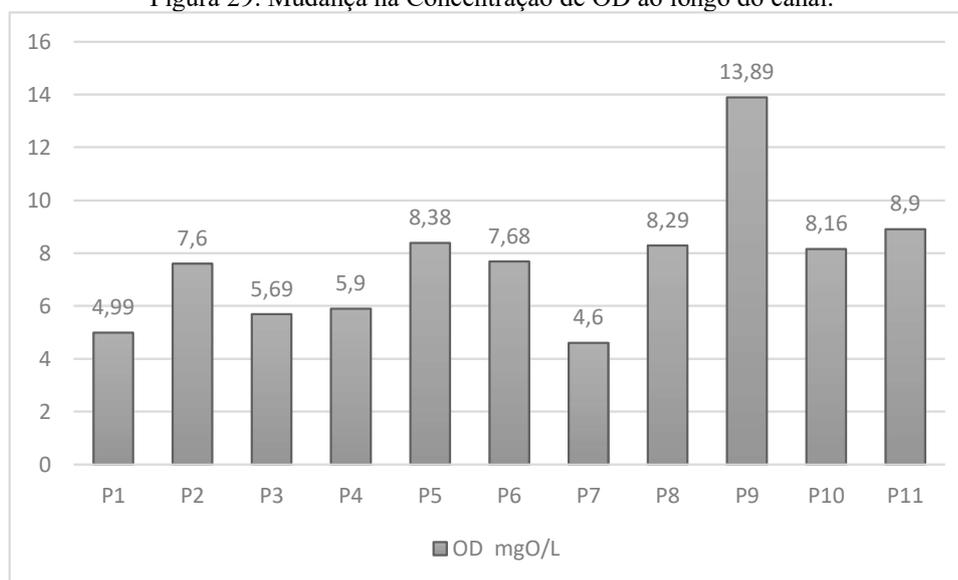
Figura 29: Mudança na Concentração de OD ao longo do canal.

que promovem uma aeração atmosférica de toda a água que percorre um canal, e também por causa da grande área superficial.

Embora essa modalidade de transporte de água proporciona alguns efeitos adversos nos valores de outros parâmetros. Os valores obtidos classificam-se com água de classe 1, exceto nos pontos P1, P3 e P4, que são classe 2, e P7 que é classe 3, de acordo com a resolução do Conama n° 357/2005.

Todavia os valores de concentração de OD apresentaram valores elevados, não significa que a água de um corpo hídrico é de boa qualidade, tendo em vista que a água apresenta necessidade de tratamento mais complexos para outros parâmetros. O OD quando apresenta valores de acima dos valores de saturação para determinada temperatura e altitude, pode ocorrer devido a alta atividade fotossintética, gerada por algas e fitoplânctons, essa afirmativa pode ser uma das razões para alguns valores de OD obtidos no estudo, corroborando para um estado de eutrofização, pela presença excessiva de nutrientes, aumentando consequentemente a proliferação de algas, que são realizadoras de fotossíntese.
