**INSPEÇÃO PREDIAL: ESTUDO DE CASO DO RESTAURANTE UNIVERSITÁRIO
2 DO CAMPUS DO PICI DA UNIVERSIDADE FEDERAL DO CEARÁ.**

Monografia apresentada ao curso de Engenharia Civil do Centro de Tecnologia da Universidade Federal do Ceará, como requisito parcial para obtenção do Título de Engenheiro Civil.

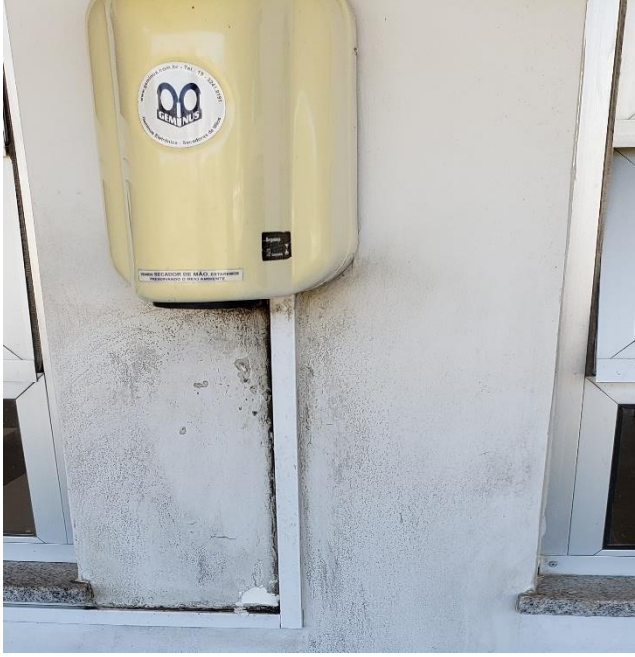
Figura 05 – Descolamento da pintura com fenda

LOCAL				Circulação inferior
ORIGEM				Execução e/ou escolha de material
RISCO				Mínimo
G	U	T	ESCORE

3	10	1	30	
CAUSA				
Falta adesivo flexível e uniformização da superfície na transição dos materiais				
ANOMALIA				
Descolamento da pintura e fenda na região de transição				
MEDIDA RECOMENDADA				
Repintura e selante adequado				
PRAZO RECOMENDADO				
90 dias

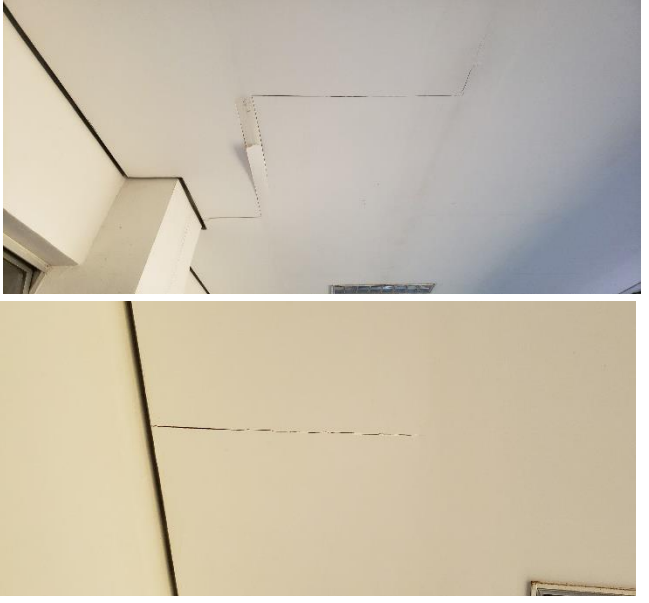
Figura 07 – Fissuração do forro

LOCAL				Circulação inferior e superior
ORIGEM				Projeto e/ou Execução
RISCO				Mínimo
G	U	T	ESCORE

3	10	6	180	
CAUSA				
Efeito da dilatação térmica				
ANOMALIA				
Fissuração do forro				
MEDIDA RECOMENDADA				
Criação de junta de movimentação intermediária arrematada por mata-junta				
PRAZO RECOMENDADO				
90 dias

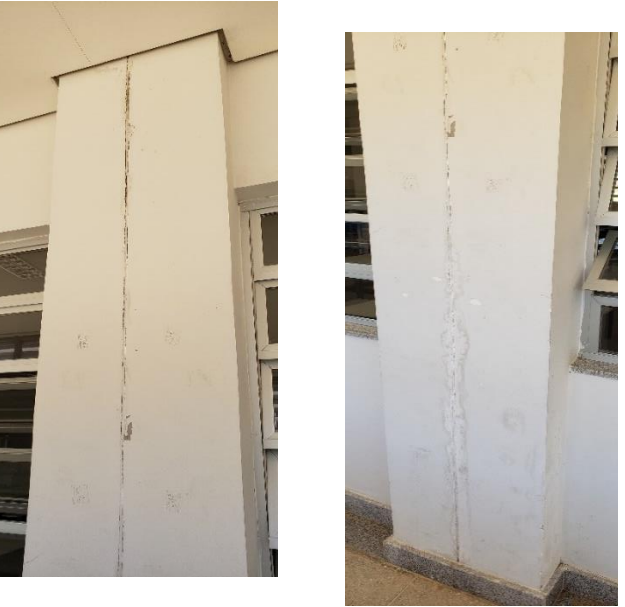
Figura 08 – Trinca provocada pela diferença térmica

LOCAL				Circulação inferior e superior
ORIGEM				Projeto e/ou execução
RISCO				Mínimo
G	U	T	ESCORE

3	10	6	180	
CAUSA				
Efeito da dilatação térmica				
ANOMALIA				
Trinca provocada pela diferença de temperatura				
MEDIDA RECOMENDADA				
Uso de substância de preenchimento flexível para uniformização superficial				
PRAZO RECOMENDADO				
90 dias

revestimento e preenchimento flexíveis no interior de fissuras, a fim de acomodar as deformações provocadas pelo efeito da temperatura.

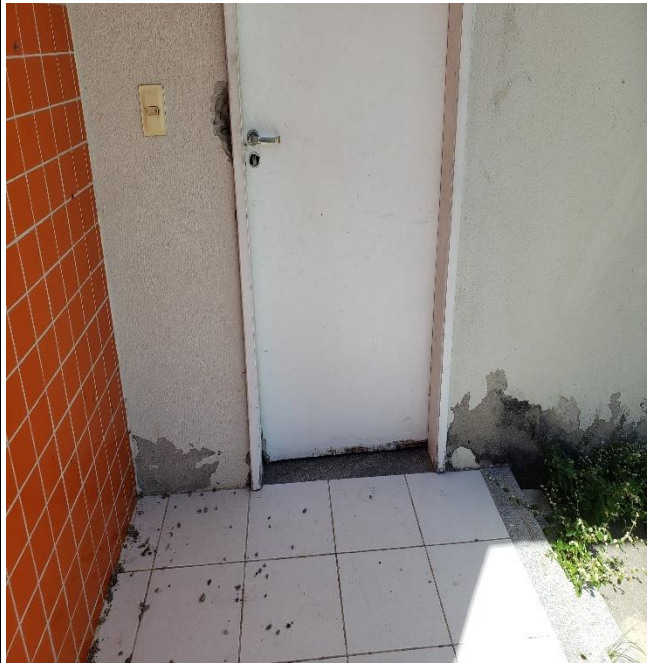
Figura 14 – Lasca devido a força externa em porta

LOCAL				Porta de acesso exterior – Piso inferior
ORIGEM				Execução e/ou escolha de materiais
RISCO				Mínimo
G	U	T	ESCORE

6	10	6	360	
CAUSA				
Má execução de argamassa na região entre alvenaria e moldura da esquadria				
ANOMALIA				
Lasca próxima a fechadura intensificada pela força aplicada quando porta fecha				
MEDIDA RECOMENDADA				
Preenchimento da falha com argamassa				
PRAZO RECOMENDADO				
60 dias

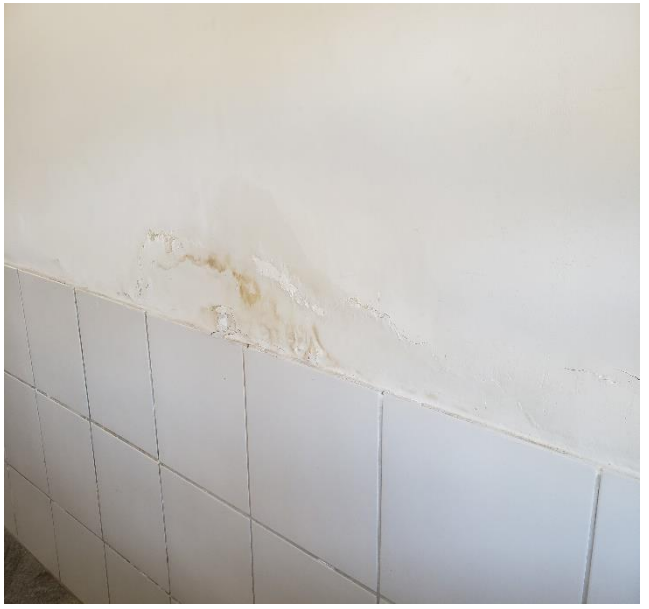
Figura 16 – Eflorescências

LOCAL				Refeitório – Piso superior
ORIGEM				Execução e/ou escolha de materiais
RISCO				Mínimo
G	U	T	ESCORE

3	10	8	240	
CAUSA				
Presença de umidade				
ANOMALIA				
Eflorescência				
MEDIDA RECOMENDADA				
Renovação do reboco, eliminação da umidade, recomposição do revestimento				
PRAZO RECOMENDADO				
90 dias

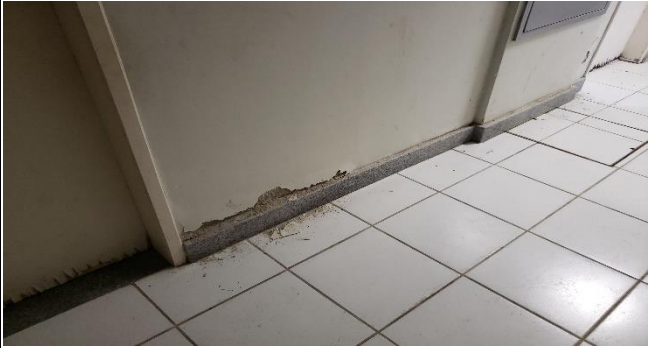
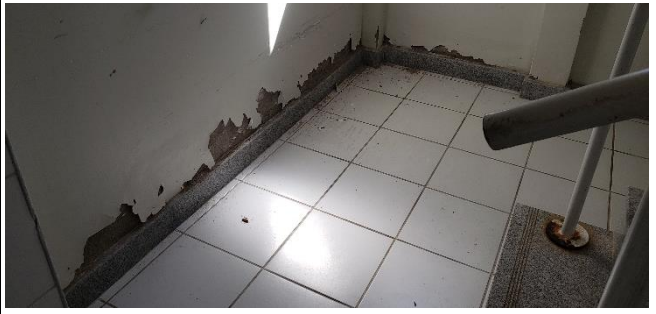
Figura 17 – Descolamento com pulverulência

LOCAL				Corredores – Piso superior
ORIGEM				Execução e/ou escolha de materiais
RISCO				Mínimo
G	U	T	ESCORE

6	10	6	360	
CAUSA

Presença de umidade no ambiente				
ANOMALIA				
Descolamento com pulverulência concentrada na região inferior da parede				
MEDIDA RECOMENDADA				
Renovação do reboco, eliminação da umidade, recomposição do revestimento				
PRAZO RECOMENDADO				
60 dias

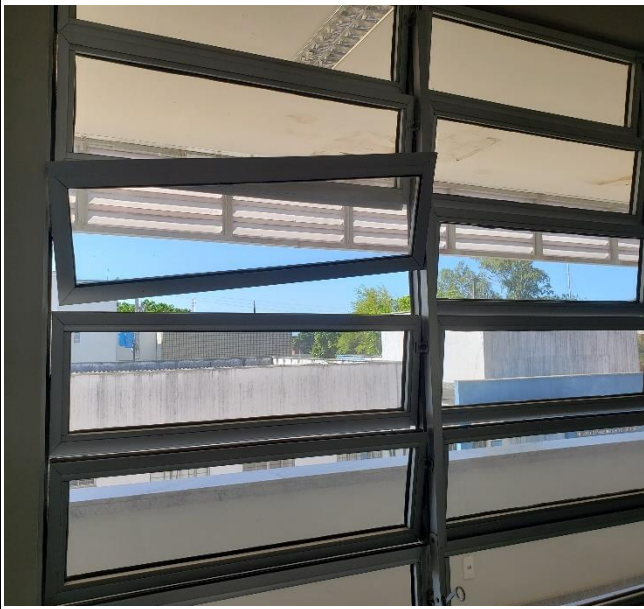
Figura 19 – Aba da janela próxima da queda

LOCAL				Refeitório – Piso superior
ORIGEM				Uso e manutenção
RISCO				Médio
G	U	T	ESCORE

3	8	6	144	
CAUSA				
Ação aplicada sobre a aba				
ANOMALIA				
Aba da janela destacada da moldura, próxima da queda				
MEDIDA RECOMENDADA				
Montagem da aba em processo de queda				
PRAZO RECOMENDADO				
60 dias

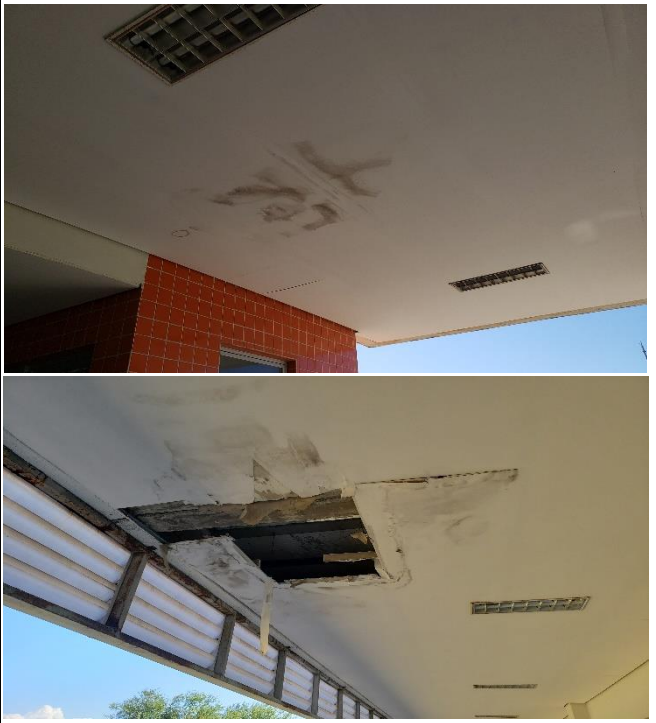
Figura 20 – Forro danificado

LOCAL				Circulação superior
ORIGEM				Projeto e/ou escolha de materiais
RISCO				Médio
G	U	T	ESCORE

8	10	8	640	
CAUSA				
Umidade				
ANOMALIA				
Forro com infiltração e parte danificada (caída)				
MEDIDA RECOMENDADA				
Correção da infiltração, limpeza da região danificada pela umidade e aplicação de novo gesso na região				
PRAZO RECOMENDADO				
30 dias

Para correção da infiltração, é importante vedar o acesso de água nos elementos que foram danificados por ação da mesma, a fim de evitar a replicação de anomalias semelhantes, quando possível; e uso de materiais resistentes a umidade nos ambientes onde sua ação seja impossível de se evitar.
