INSPEÇÃO PREDIAL: ESTUDO DE CASO DE EDIFÍCIO RESIDENCIAL

Monografia apresentada a coordenação do curso de Engenharia Civil da Universidade Federal do Ceará, como requisito parcial para a obtenção do título de Bacharel em Engenharia Civil.

O objetivo geral é a realização de um estudo de caso de inspeção predial em um edifício residencial localizado no bairro Cidade 2000, na cidade de Fortaleza.

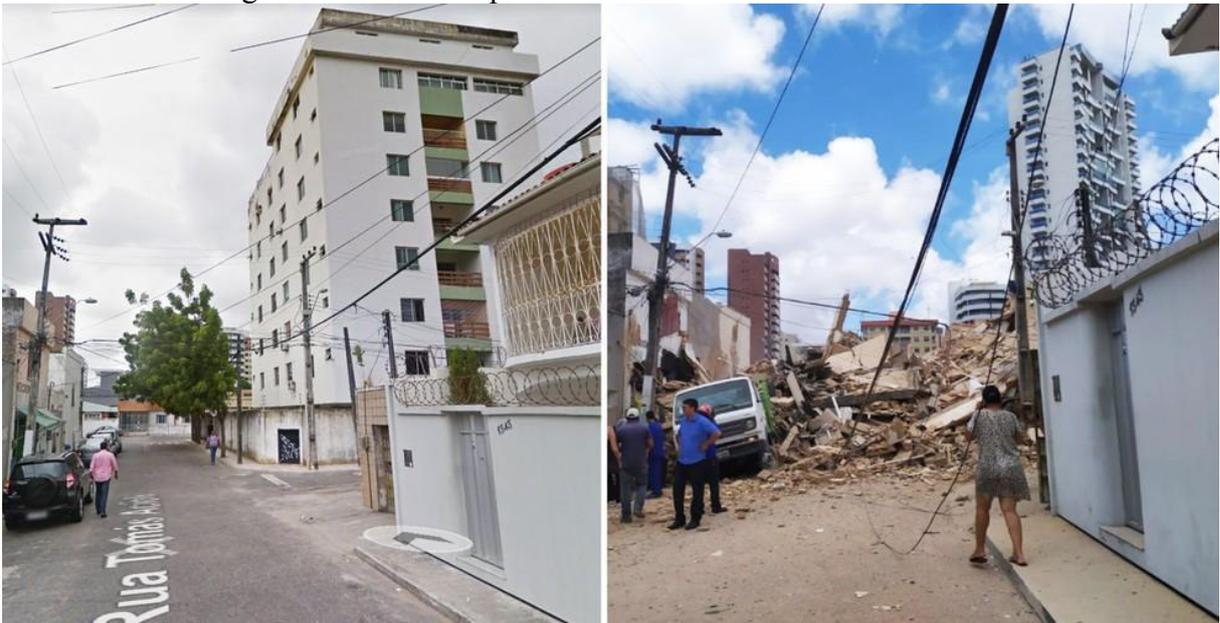
Figura 1 – Antes e depois do desabamento do edifício Andrea

Em 2019, uma notícia estremeceu os moradores de Fortaleza. Um prédio residencial no Bairro Dionísio Torres, área nobre de Fortaleza, havia desabado, ocorrendo nove vítimas fatais e sete resgatadas com vida. É o caso do desabamento do Edifício Andrea (ver Figuras 1 e 2). O prédio tinha 7 andares e desabou no dia 15 de outubro de 2019. O trabalho de resgate durou 5 dias, após 103 horas de busca, envolvendo centenas de bombeiros e voluntários. Segundo moradores e delegados que investigaram o caso, o prédio com 11 famílias havia iniciado as reformas estruturais na véspera do desabamento (G1, 2020).

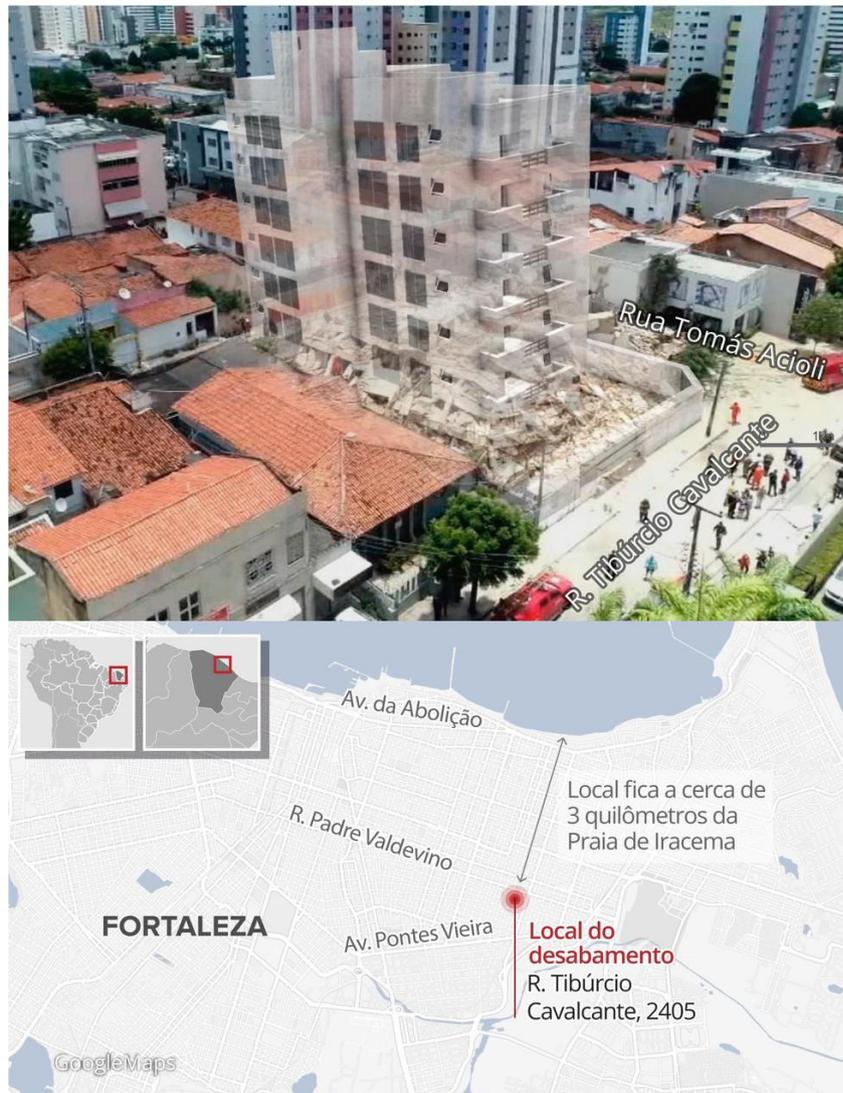
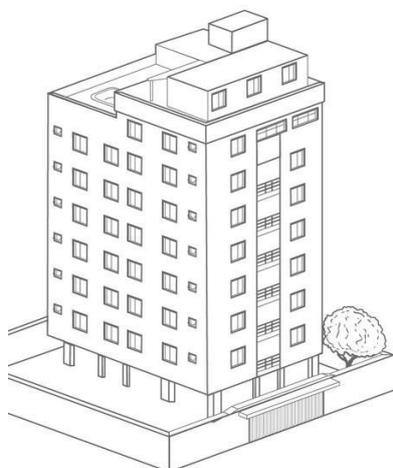
Figura 2 – Resumo do desastre do edifício Andrea
Queda de prédio em Fortaleza
 Desabamento deixa feridos e desaparecidos

Edifício Andrea

- 7 andares
- 13 apartamentos (2 por andar e uma cobertura)
- Construção: ano de 1995
- Desabamento ocorreu às 10h28
- Edifício foi construído de forma irregular, segundo a prefeitura

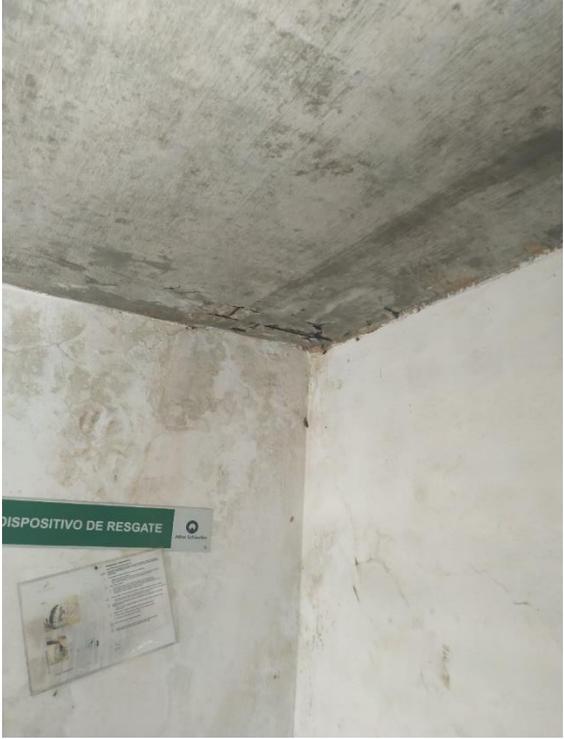
ORIGEM				FOTO
Endógena				Figura 6 – Infiltração na parede

G	U	T	PONTOS	
6	6	3	108	
RISCO				
Médio				
CAUSA				
Infiltração parede				Fonte: Autor (2021)
ANOMALIA				LOCAL
Deterioração pintura e reboco				-
MEDIDA SANEADORA				PRAZO
Impermeabilização parede				120

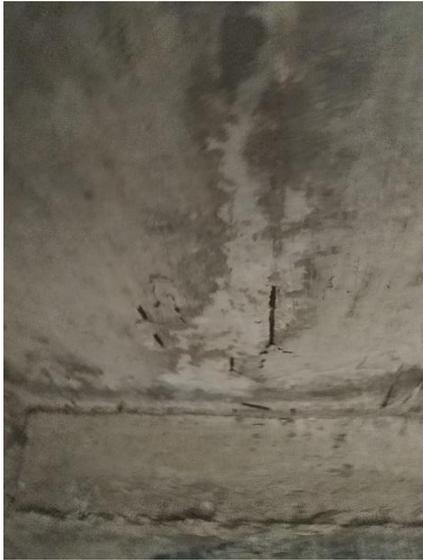
CAUSA	<p>Figura 7 – Infiltração na laje</p>

ORIGEM				FOTO
Endógena				
G	U	T	PONTOS	
6	6	3	108	
RISCO				
Médio

Infiltração da laje	Fonte: Autor (2021)
ANOMALIA	LOCAL
Deterioração	-
MEDIDA SANEADORA	PRAZO
Impermeabilização da laje	120

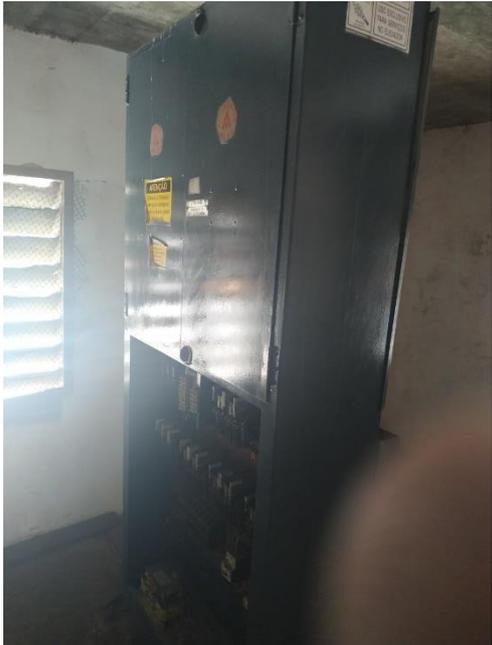
ORIGEM				FOTO
Gerencial				<p>Figura 8 – Quadro elétrico</p>

G	U	T	PONTOS	
8	6	8	384	
RISCO				
Crítico				
CAUSA

Manutenção Inadequada	Fonte: Autor (2021)
ANOMALIA	LOCAL
Quadro elétrico mal sinalizado	-
MEDIDA SANEADORA	PRAZO
Sinalizar o quadro elétrico	30

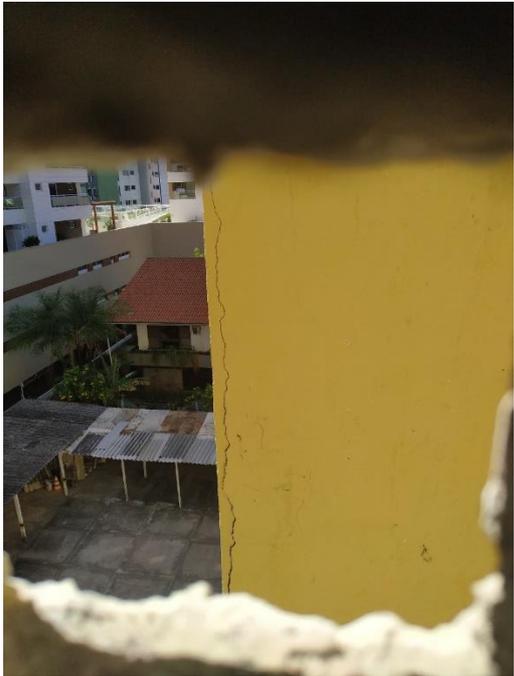
ORIGEM				FOTO
Endógena				<p>Figura 9 – Fissuras nas paredes</p>

G	U	T	PONTOS	
8	8	8	512	
RISCO				
Crítico				
CAUSA				
Deformações da estrutura				Fonte: Autor (2021)
ANOMALIA				LOCAL
Fissuras nas paredes				Parte externa
MEDIDA SANEADORA				PRAZO
Reforço estrutural e acompanhamento da evolução das fissuras				30

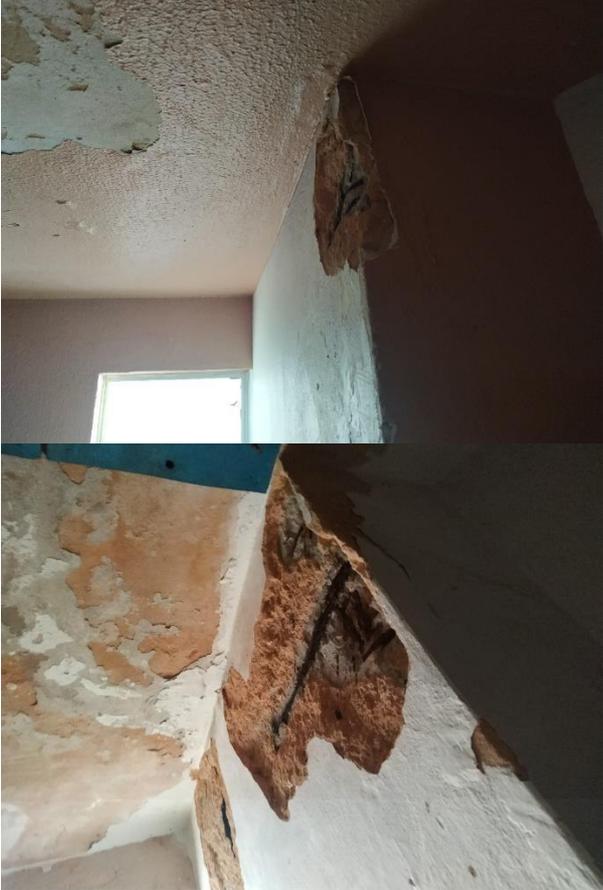
ORIGEM				FOTO
Endógeno				Figura 10 – Deslocamento do concreto do pilar
G	U	T	PONTOS

10	8	8	640	
RISCO				
Crítico				
CAUSA				
Oxidação da armadura				Fonte: Autor (2021)
ANOMALIA				LOCAL
Deterioração do concreto				-
MEDIDA SANEADORA				PRAZO
Realizar recuperação da laje com empresa especializada. Retirar camada oxidada da armadura ou substituir armadura se necessário,				30

aplicar inibidor de corrosão, executar recobrimento com argamassa polimérica ou *grout*

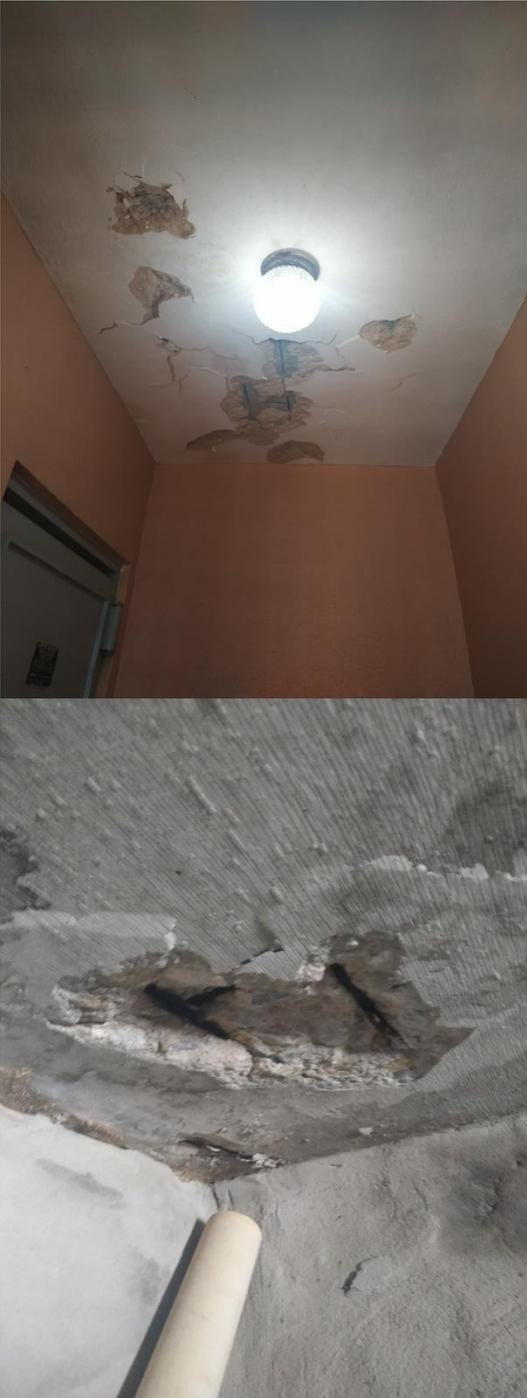
ORIGEM				FOTO
Endógeno				Figura 11 – Desplacamento do concreto da laje
G	U	T	PONTOS	
10	8	8	640

RISCO				
Crítico				
CAUSA

Oxidação da armadura	Fonte: Autor (2021)
ANOMALIA	LOCAL
Deslocamento do concreto	-
MEDIDA SANEADORA	PRAZO
Realizar recuperação da laje com empresa especializada. Retirar camada oxidada da armadura ou substituir armadura se necessário, aplicar inibidor de corrosão, executar recobrimento com argamassa polimérica ou <i>grout</i>	30

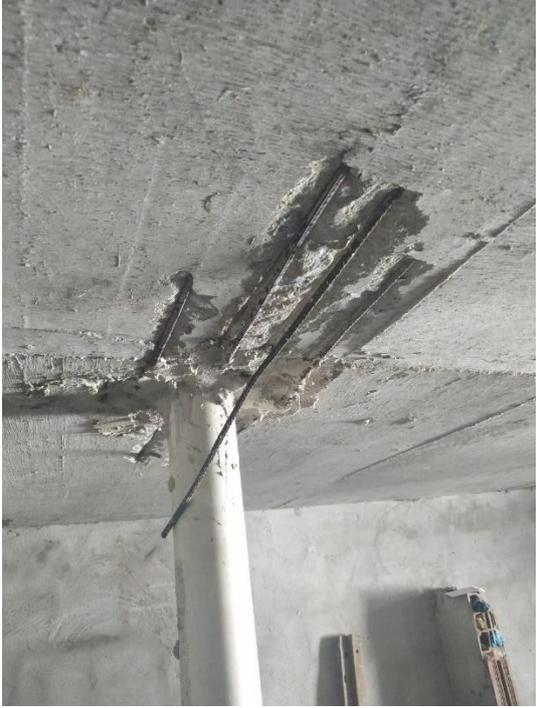
ORIGEM				FOTO	
Endógeno				Figura 12 – Armadura exposta	
G	U	T	PONTOS

10	8	8	640		
RISCO					
Crítico					
CAUSA					
Concreto sem resistência adequada				Fonte: Autor (2021)	
ANOMALIA				LOCAL

Armadura exposta	-
MEDIDA SANEADORA	PRAZO
Realizar a recuperação estrutural do concreto de modo a cobrir a armadura.	30

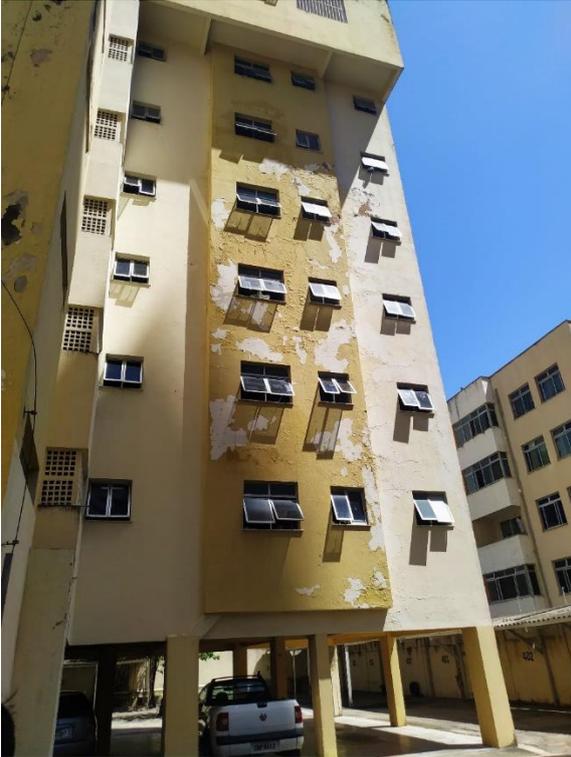
ORIGEM				FOTO
Exógena				Figura 13 – Pintura danificada
G	U	T	PONTOS	
1	3	8	24	
RISCO				
Baixo				
CAUSA

Provável atrito de fontes externas (principalmente chuva), danificando a pintura	Fonte: Autor (2021)
ANOMALIA	LOCAL
Pintura danificada	Área externa
MEDIDA SANEADORA	PRAZO
Aplicar nova pintura à parede	150

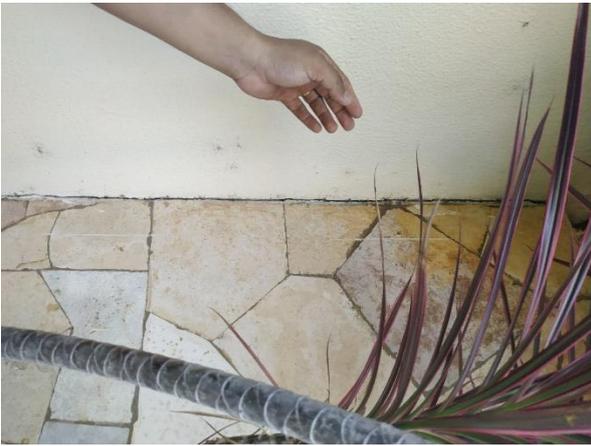
ORIGEM				FOTO
Funcional				Figura 14 – Fissuras no piso
G	U	T	PONTOS

3	3	3	27	
RISCO				
Baixo				
CAUSA

Material com resistência insuficiente.	Fonte: Autor (2021)
ANOMALIA	LOCAL
Fissuras no piso	Circulação
MEDIDA SANEADORA	PRAZO
Fazer o tratamento das fissuras, caso necessário trocar as placas do pavimento.	180

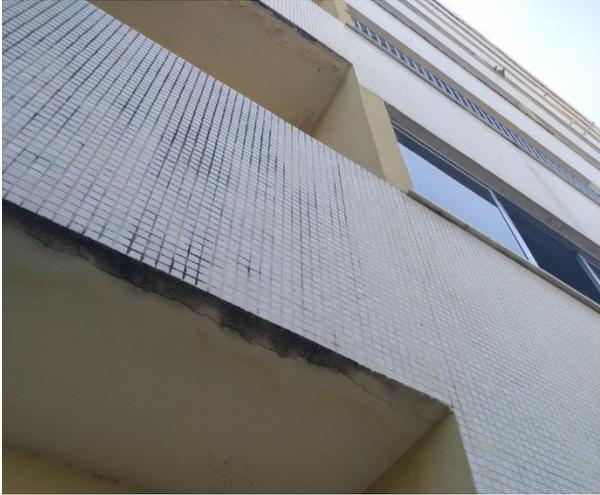
ORIGEM				FOTO
Endógena				Figura 15 – Sujidades na fachada
G	U	T	PONTOS

1	3	8	24	
RISCO				
Baixo				
CAUSA				
Falta de manutenção.				Fonte: Autor (2021)
ANOMALIA				LOCAL
Sujidades na fachada				Circulação
MEDIDA SANEADORA				PRAZO
Fazer a limpeza das placas cerâmicas da fachada, reaplicar o rejuntamento e, se necessário, substituí-las.				150

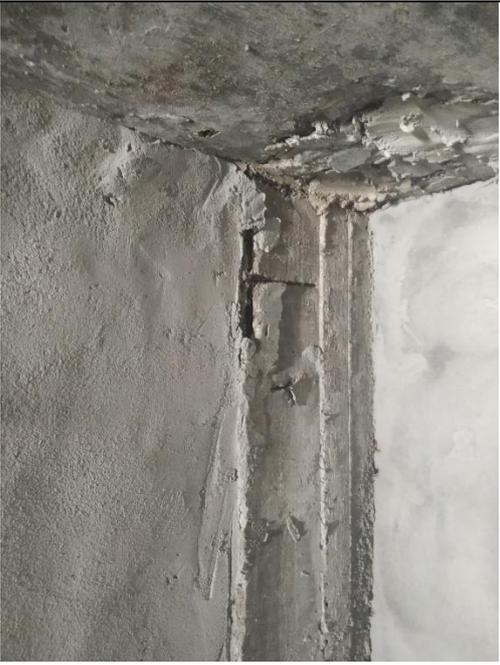
ORIGEM	FOTO
Endógena	Figura 16 – Irregularidade do concreto

G	U	T	PONTOS	
6	3	3	54

RISCO				
Baixo				
CAUSA				
Problemas de execução				
Fonte: Autor (2021)				
ANOMALIA				LOCAL
Irregularidade do concreto				-
MEDIDA SANEADORA				PRAZO
Regularizar a área com argamassa.				120
