ESPACIALIZAÇÃO DA REDE DE EFLUENTES DESPEJADA NO RIO PACOTI, TRECHO REDENÇÃO E ANÁLISE DA QUALIDADE DA ÁGUA

Article · December 2019

Spacialization of the dumped effluent network in the Pacoti river, Redenção stretch and water quality analysis

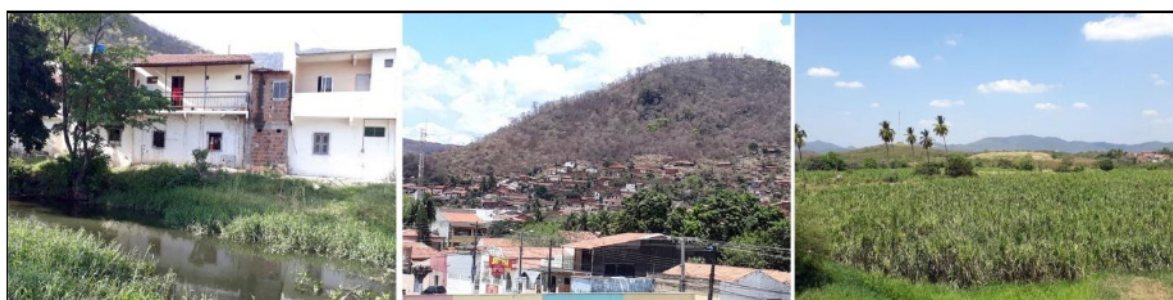
Figura 4-A; 4-B; 4-C: Exemplos das tipologias de uso e ocupação da terra. **Fonte:** Acervo dos autores, 2019.

Nota-se uma grande faixa de área agrícola na porção sudeste da imagem, o mesmo representa uma densa plantação de cana-de-açúcar (figura 4-C). Identificou-se que o sistema de produção foi instalado as margens do rio. Essa proximidade com córrego torna-se perigosa, pois aumenta a probabilidade de contaminação hídrica por meio de insumos agrícolas que possam ser utilizados, além de outras formas de manejos potencialmente degradadoras. A vegetação espacializa-se ao norte e oeste, representa cobertura vegetal densa, oriunda das serras. A vegetação observada ao sul apresenta-se mais rala, com pequenos arbustos, sendo essa a mais comprometida por práticas agrícolas.

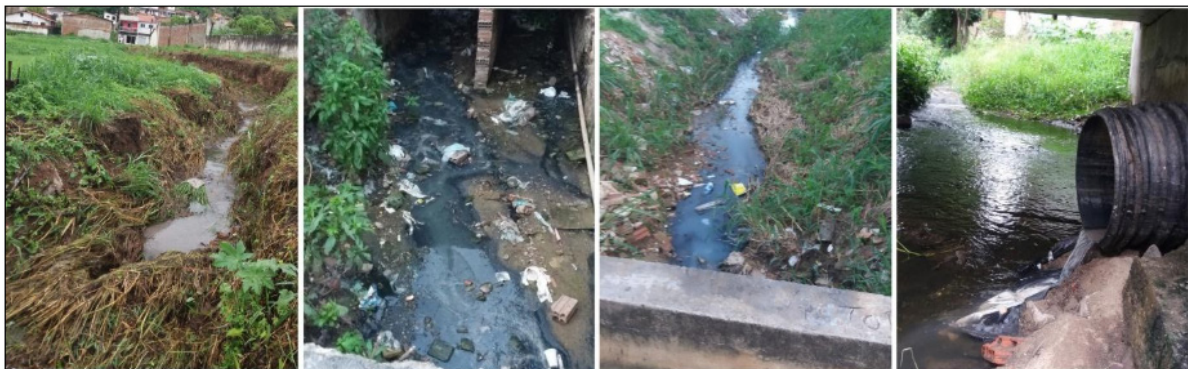
Figura 6: Exemplos de alguns canais de esgoto despejados no rio Pacoti. **Fonte:** Acervo dos autores, 2019.

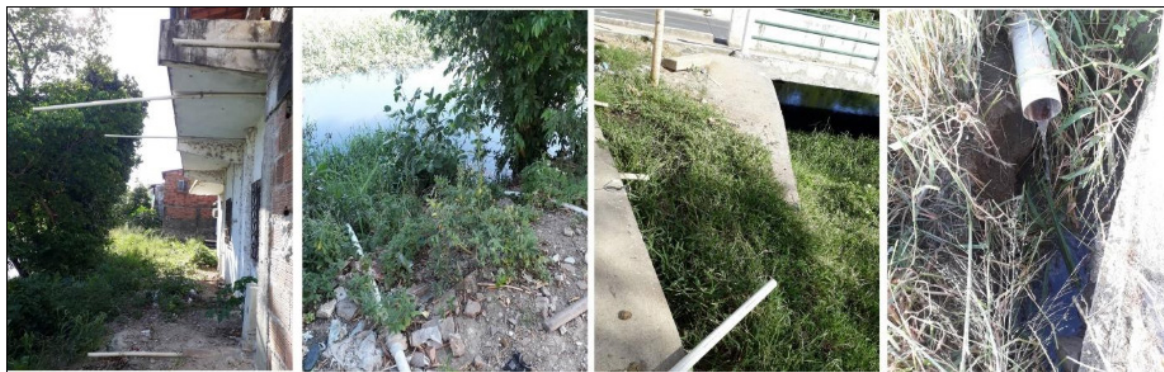
Figura 8: Pontos de descarga de efluentes no trecho do rio avaliado. **Fonte:** Acervo dos autores, 2019.
