UNIVERSIDADE FEDERAL DO CEARÁ
PROGRAMA DE PÓS-GRADUAÇÃO EM DESENVOLVIMENTO E MEIO
AMBIENTE
MESTRADO ACADÊMICO EM DESENVOLVIMENTO E MEIO AMBIENTE

VALORAÇÃO ECONÔMICA DOS DANOS AO PATRIMÔNIO CULTURAL: O
CASO DA DEMOLIÇÃO DA CHÁCARA FLORA

Dissertação apresentada a Coordenação do Programa de Pós-graduação em Desenvolvimento e Meio Ambiente da Universidade Federal do Ceará - UFC, como requisito parcial para a obtenção do título de Mestre em Desenvolvimento e Meio Ambiente. Área de concentração: Proteção Ambiental e Gestão dos Recursos Naturais

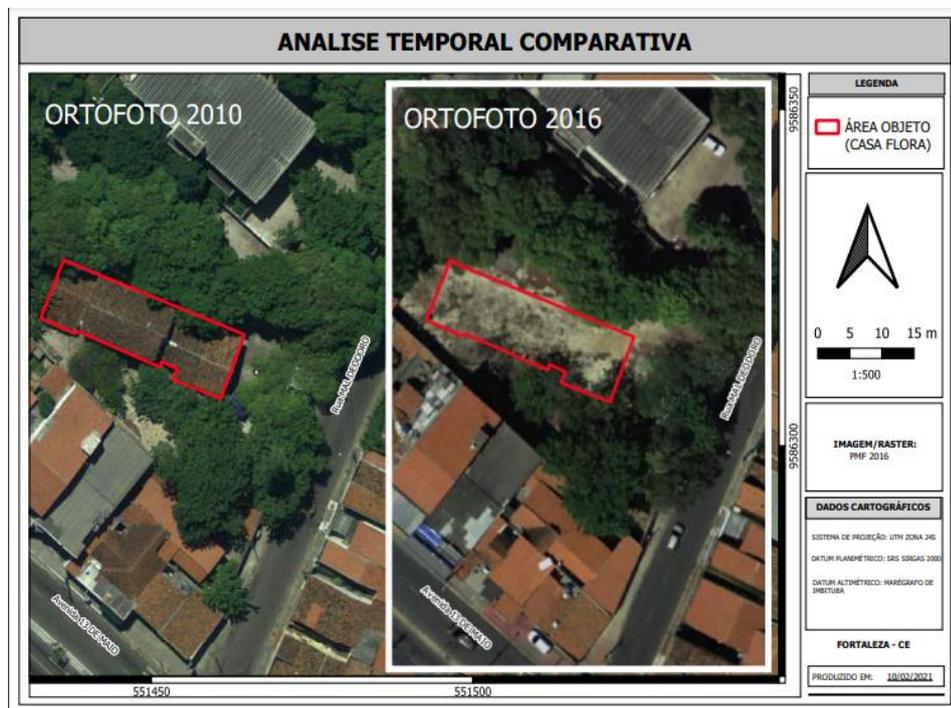
Figura 1 – Ortofoto da Chácara Flora 1

A Chácara Flora é o objeto de estudo desta dissertação. A Chácara Flora foi construída em 1898, pelo comerciante e sócio da empresa Conrado Cabral S.A, Francisco Barcellos, na Rua Marechal Deodoro, nº 818, bairro Benfica, na cidade de Fortaleza-CE (Figura 1).

O imóvel possuía área construída de 469 m², encravado em um terreno de 2.346 m, tendo sido construído com materiais oriundos da Europa. Hoje, o terreno no qual se encontrava a chácara ainda encontra-se sem utilização imobiliária.

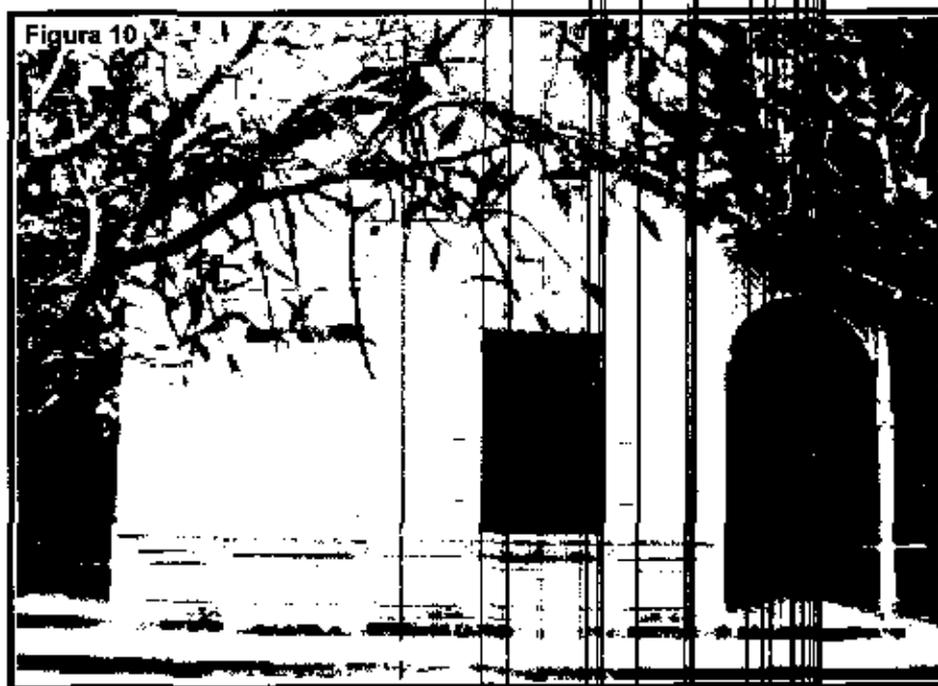
Figura 10 – Chácara Flora: o corpo central com varanda lateral alta, e fundo com salão com pé direito duplo e sótão são característicos das edificações de sua tipologia e época. Fonte: Banco de Imagens do Google. Acesso em: 07/12/2012

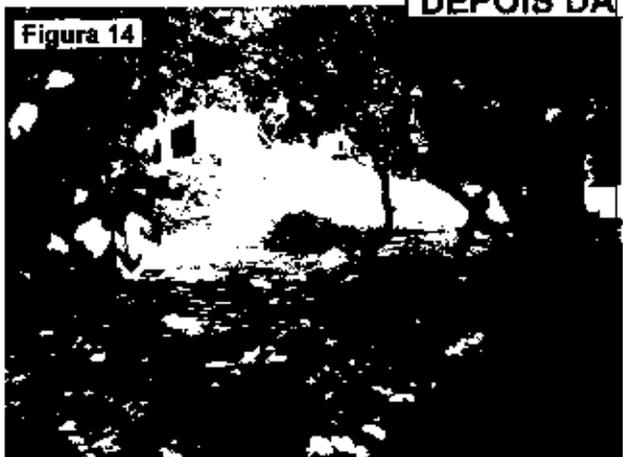
Figuras 11-14 - Com 113 anos de construção, o sítio conhecido como *Chácara Flora* é completamente demolido em dezembro de 2011. Fonte: Internet e Banco de Imagens de História NAT/PGJ

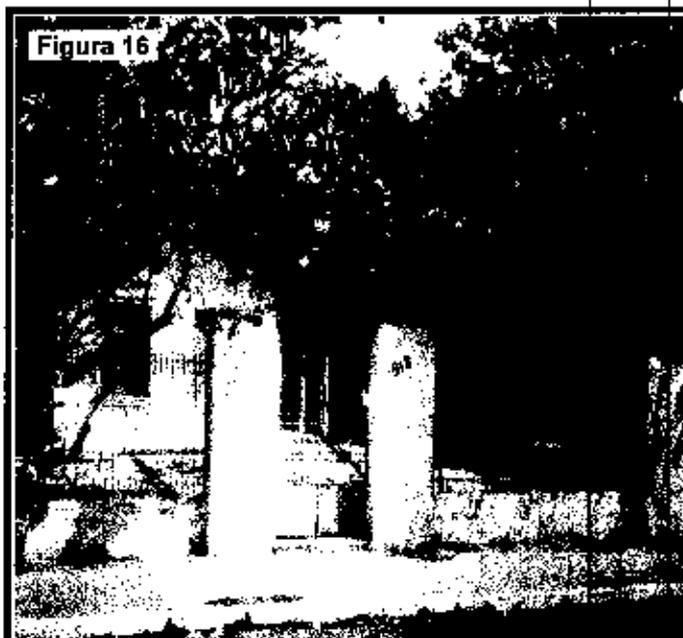
Figuras 16 e 17 – (16) Imagem da fachada principal da Chácara Flora em 1997; presença do gradil de frente como no projeto original. Fonte: BEZERRA, 1997. (17) Imagem atual do gradil já bastante modificado. Fonte: Banco de Imagens de Victorlas NAT/PG.

- ◆ Abstenção de qualquer obra ou intervenção no lote, inclusive supressão de vegetação, até que haja reparação dos danos causados ao patrimônio cultural;
- ◆ Eventual nova construção no lote deverá considerar a volumetria⁹ e altimetria¹⁰ da edificação demolida.
- ◆ O responsável pela demolição deverá elaborar documento que inclua todas as informações referentes ao bem, contendo histórico, fotos antigas e atuais, informações sobre moradores e visitantes, descrição pormenorizada do bem, etc. Este documento deverá estar disponível para consulta pública.
- ◆ No local deverá ser feito um "memorial" da antiga edificação, contendo fotos e histórico da mesma, informando da preterita existência do bem cultural naquele local e informando sobre a demolição do mesmo. Sugere-se a restauração e manutenção do gradil ali existente, conforme a Figura 16.
