**INSPEÇÃO PREDIAL REALIZADA NO BLOCO 305 DA UNIVERSIDADE
FEDERAL DO CEARÁ**

Monografia apresentada a coordenação do curso de Engenharia Civil da Universidade Federal do Ceará, como requisito parcial para a obtenção do título de Bacharel em Engenharia Civil.

A IMPORTÂNCIA DA INSPEÇÃO PREDIAL REALIZADA NO BLOCO 305 DA
UNIVERSIDADE FEDERAL DO CEARÁ

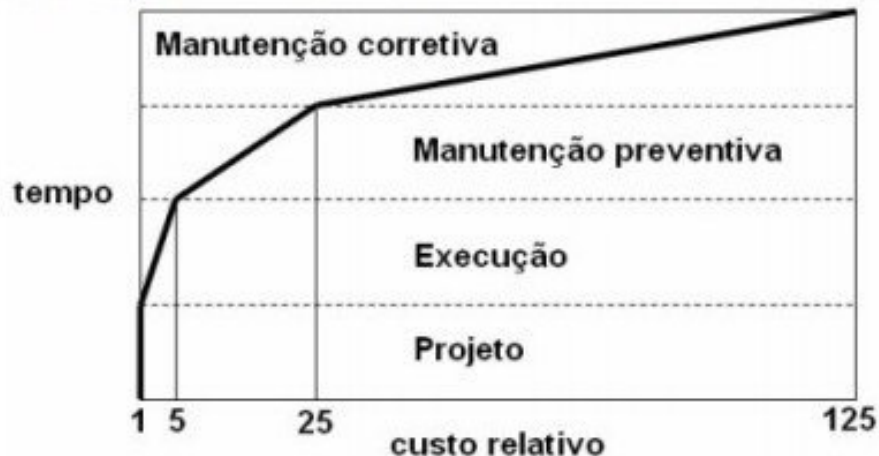
Figura 1 – Custos relativos a intervenções prediais pela Lei de Sitter

A manutenção preventiva é benéfica para o edifício porque, de acordo com o método Sitter (1984), seu custo é cerca de cinco vezes menor do que o custo de reparos (ver Figura 1). Além disso, pode garantir que o edifício atenda aos requisitos estruturais e estéticos, reduzindo falhas e acidentes.

Além da segurança, as finanças também são um fator muito importante nas inspeções, porque pela detecção precoce dos sintomas, podem ser facilmente reparados e medidas de manutenção preventiva ou corretiva podem ser tomadas para evitar ações maiores, sabendo que a complexidade da recuperação é diretamente proporcional ao seu valor financeiro. Tal fato foi exposto pela Figura 1, apresentada anteriormente.

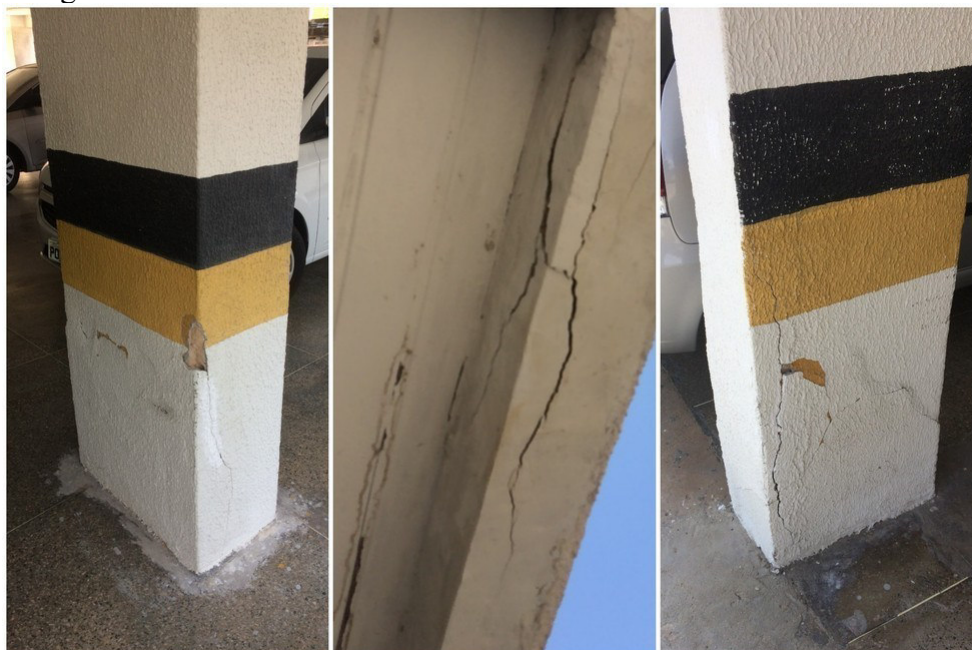
Figura 2 – Pilares antes do desabamento da estrutura do edifício Andrea

Dentre os casos mais recentes de danos graves a estruturas devido à falta de inspeção predial, ressalta-se o desabamento do edifício Andrea, na cidade de Fortaleza, em 2019, na qual ocorreram 9 mortes e deixou 7 feridos. Entre as principais causas encontra-se a ausência da manutenção predial ao longo da vida útil da estrutura e, quando ocorridas correções, essas foram realizadas de forma incorreta. As Figuras 2 e 3 apresentam imagens dos pilares antes do desabamento e dos escombros após o desabamento, respectivamente. Outro caso, anterior a esse, foi o do edifício Versailles, no bairro Meireles da mesma cidade, em março de 2015, matando dois trabalhadores que estavam reformando o prédio (G1, 2015, 2020)

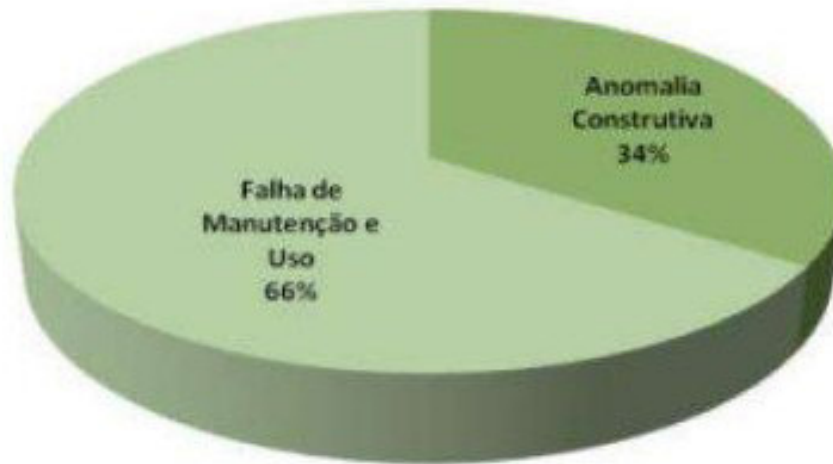
Figura 5 – Distribuição das taxas de acidentes prediais por tipo e fonte

Segundo pesquisa realizada pelo IBAPE (2012), 66% das possíveis causas de acidentes em edificações com mais de 30 anos estão relacionadas a falhas de manutenção e serviço, enquanto 34% dos acidentes estão relacionados a anormalidades prediais. Este estudo enfatiza a importância de implementar planos de manutenção predial e realizar inspeções regulares para reduzir o risco de acidentes de construção. Na Figura 5 estão expostos esses resultados.

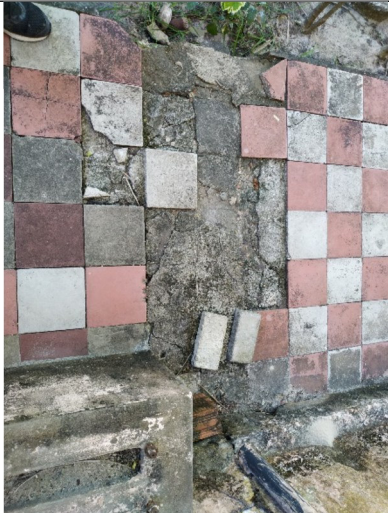
ORIGEM				Figura 11 – Deslocamento do piso externo	
Funcional

G	U	T	PONTO		
			S		
6	3	3	54		
RISCO					
Médio					
CAUSA					
Fim da vida útil do material				Fonte: Autor (2021)	
ANOMALIA				LOCAL	
Deslocamento piso				Área externa	
MEDIDA SANEADORA				PRAZO	
Trocar o piso				120

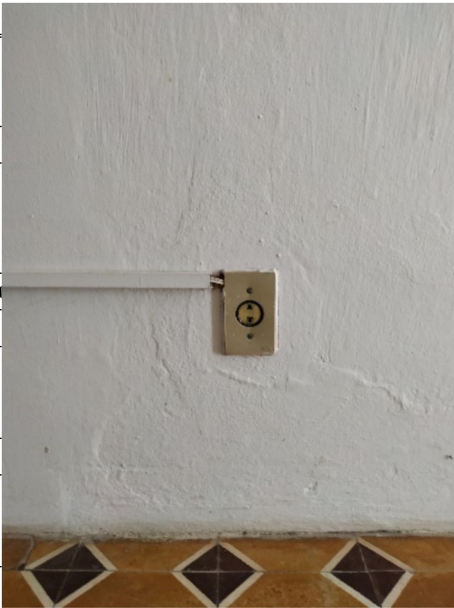
ORIGEM				Figura 12 – Falhas elétricas gerenciais
Gerencial				
G	U	T	PONTO

S	
6	3	1	18	
RISCO				Fonte
Médio				
CAUSA				
Manutenção inadequada				
ANOMALIA				
Má organização / instalação das tomadas e fios				
MEDIDA SANEADORA				
Remoção de tomadas com defeito e instalação de novas tomadas.

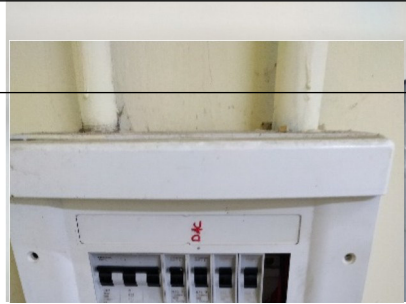
ORIGEM				Figura 17 – Problemas nas caixas de disjuntores
Gerencial				
G	U	T	PONTO	
			S

8	8	6	384	
RISCO				
Crítico				
CAUSA				
Manutenção Inadequada				Fonte: Autor (2021)
ANOMALIA				LOCAL
Más condições das instalações elétricas				Área de circulação e administração
MEDIDA SANEADORA				PRAZO
Substituição dos quadros elétricos. Instalar o DPS no disjuntor principal e o DR no disjuntor das TUG's da copa. É recomendado trocar os disjuntores atuais ('NEMA') para disjuntores tipo 'DIN'.				30

Prioridade	Nº da figura	Anomalia	GUT	Prazo (dias)
1	27	Recalque do solo	512	30
2	25	Fissura em Pilar	384	30
3	17	Más condições das instalações elétricas	384	30
4	26	Cupins	288	60
5	22	Fissura Viga	216	90
6	24	Ar-condicionado com defeito	216	120
7	23	Defeitos em esquadrias	108	120
8	10	Deterioração pintura e risco de curto	108	120
9	9	Deterioração pintura e reboco	54	120
10	15	Deterioração reboco e pintura	54	120
11	12	Deterioração reboco e pintura	54	120
12	11	Deslocamento piso	54	120
13	18	Interruptores e equipamentos danificados	54	120
14	13	Má organização / instalação das tomadas e fios	18	120
15	16	Perda da mobilidade e vidros quebrados	72	150
16	20	Lâmpadas e ar-condicionado sem funcionar	27	150
17	19	Fissura na parede	9	180
18	21	Fechaduras e dobradiças com mau funcionamento ou inexistentes	9	180
19	14	Tomadas, lâmpadas e interruptores com mal funcionamento	9	180

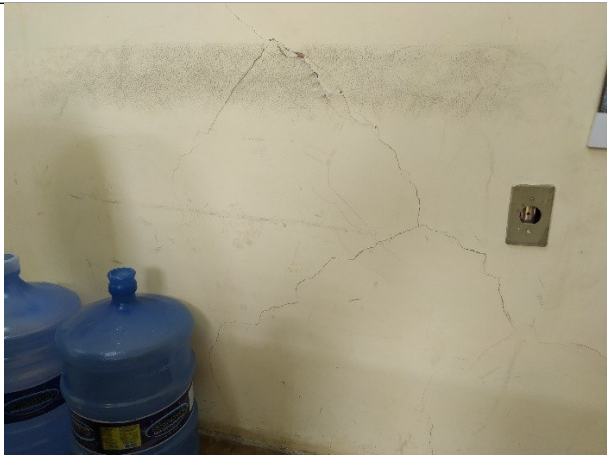
ORIGEM				Figura 19 – Fissuras na parede	
Endógeno					
G	U	T	PONTO S		
3	1	3	9		
RISCO					
Baixo					
CAUSA

Dilatação	Fonte: Autor (2021)
ANOMALIA	LOCAL
Fissura na parede	Copa
MEDIDA SANEADORA	PRAZO
Junta de dilatação parede e recomposição do reboco e pintura	180

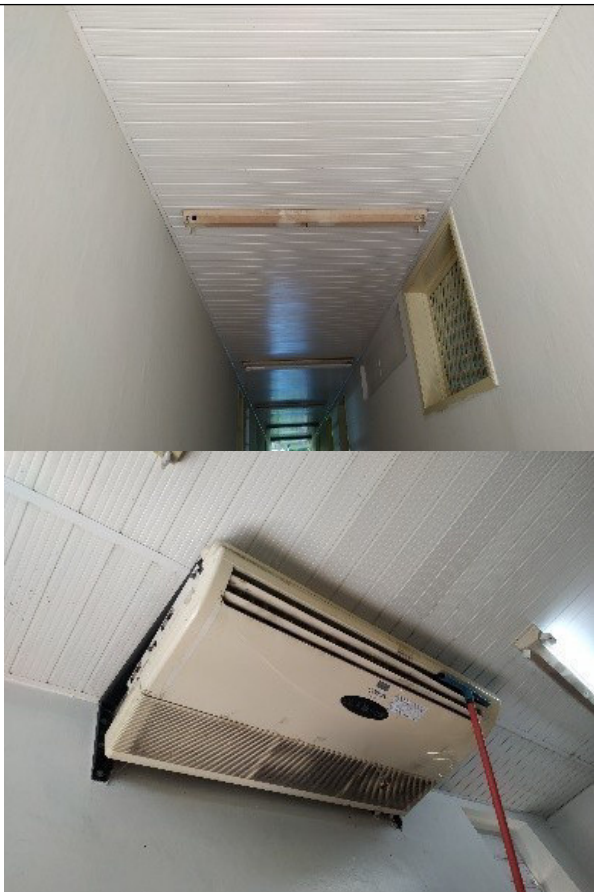
ORIGEM				Figura 20 – Lâmpadas e ar-condicionado com defeito
Funcional / Gerencial				
G	U	T	PONTO S

3	3	3	27	
RISCO				
Baixo				
CAUSA				
Fim da vida útil e manutenção inadequada				Fonte: Autor (2021)

ANOMALIA	LOCAL
Lâmpadas e ar-condicionado sem funcionar	Área de circulação e administração
MEDIDA SANEADORA	PRAZO
Troca do sistema de climatização e luminárias	150

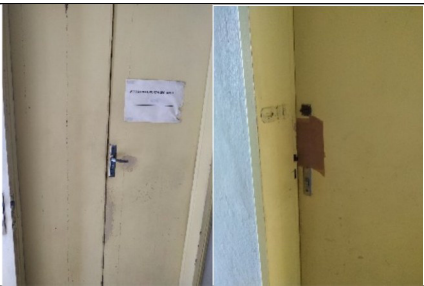
ORIGEM				Figura 21 – Portas com defeito em fechadura	
Operacional

G	U	T	PONTO		
			S		
3	3	1	9	Fonte: Autor (2021)	
RISCO					
Baixo					
CAUSA					
Manutenção inadequada					
ANOMALIA				LOCAL	
Fechaduras e dobradiças com mau funcionamento ou inexistentes				Ambiente de acesso à copa	
MEDIDA SANEADORA				PRAZO	
Troca das fechaduras e dobradiças com defeito				180

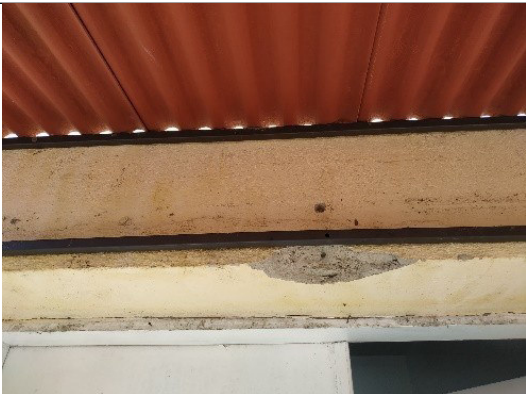
ORIGEM				Figura 22 – Defeito em viga	
Endógeno

G	U	T	PONTO		
			S		
6	6	6	216		
RISCO					
Crítico					
CAUSA

Deformações da estrutura	Fonte: Autor (2021)
ANOMALIA Fissura Viga	LOCAL Entrada do SAMU
MEDIDA SANEADORA Abertura viga para análise de reparo estrutural	PRAZO 90

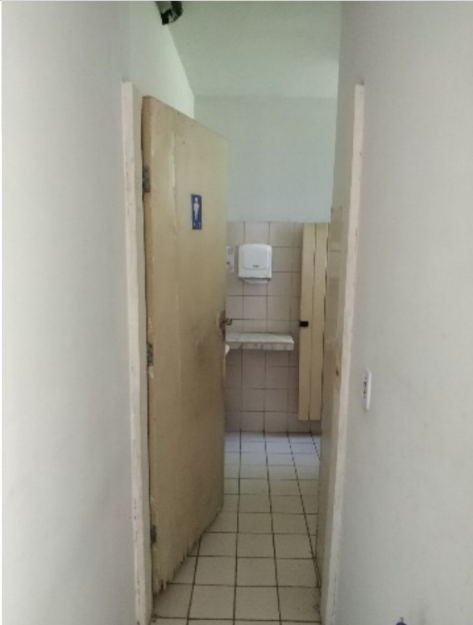
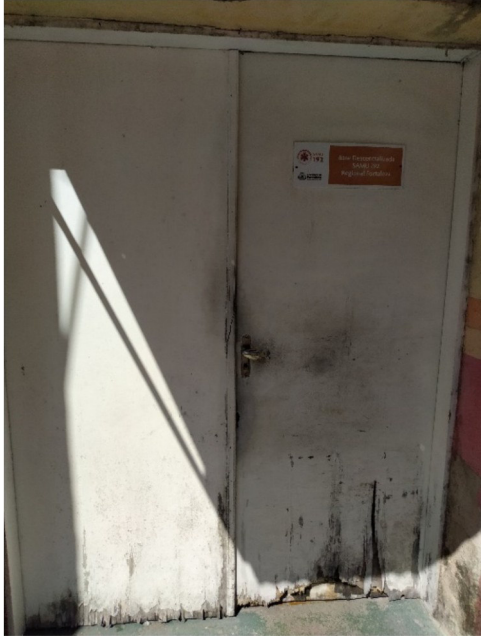
ORIGEM				Figura 23 – Esquadrias deterioradas

Gerenciais e Funcionais				
G	U	T	PONTO S	
6	3	6	108	
RISCO Médio				
CAUSA

Tempo de uso	Fonte: Autor (2021)
ANOMALIA	LOCAL
Defeitos em esquadrias	Banheiro Masculino e entrada do SAMU
MEDIDA SANEADORA	PRAZO
Realizar a troca das esquadrias	120

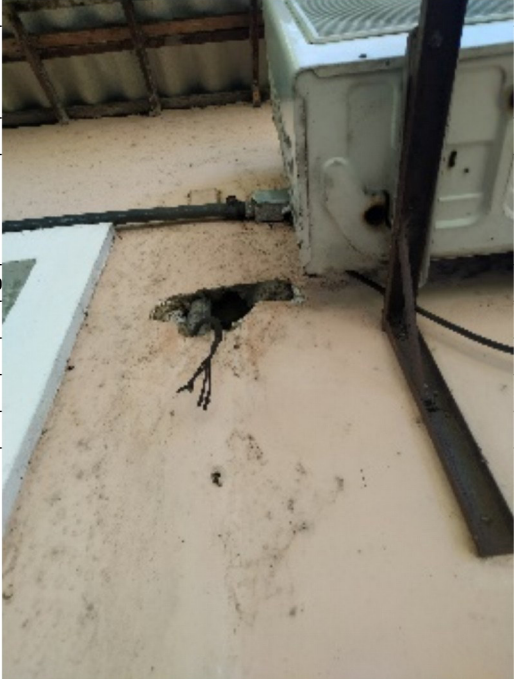
ORIGEM				Figura 24 – Ar-condicionado e instalações deterioradas
Operacional				
G	U	T	PONTO S

6	6	6	216	
RISCO				
Médio				
CAUSA				
Manutenção inadequada				
ANOMALIA				
Ar-condicionado com defeito				
MEDIDA SANEADORA				
Substituição do aparelho

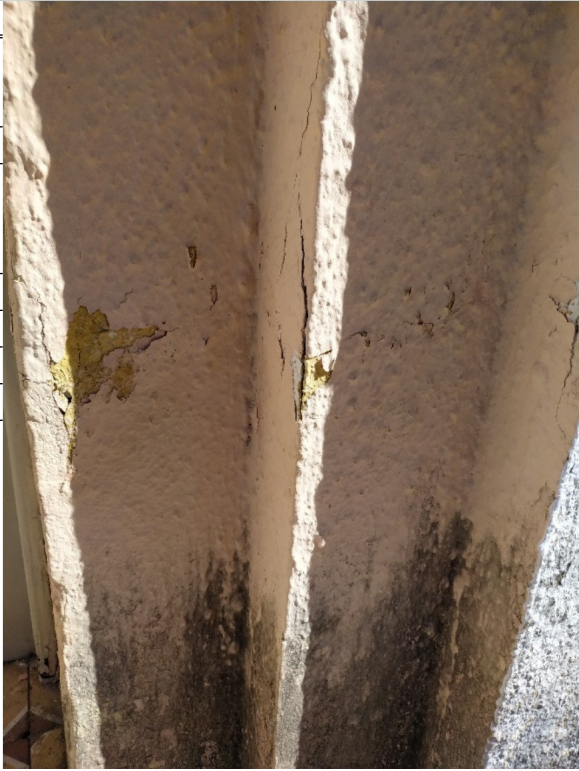
ORIGEM				Figura 25 – Fissuras em pilares

Endógeno				
G	U	T	PONTO S	
8	6	8	384	
RISCO				
Crítico				
CAUSA				
Deformações da estrutura				
ANOMALIA				
Fissura em Pilar				
MEDIDA SANEADORA				
<p>Nos elementos que apresentam fissuras e trincas deve-se retirar todo o reboco, analisar se a fissura é superficial (até 25 mm de profundidade ou se atingiu todo o elemento de concreto (maior que 25mm de profundidade). Nos locais em que houver exposição da armadura, caso percentual de armaduras comprometidas supere 15% da armadura de projeto, deve-se colocar nova armadura. Caso seja verificado o agravamento das patologias, deve-se interditar imediatamente o local</p>

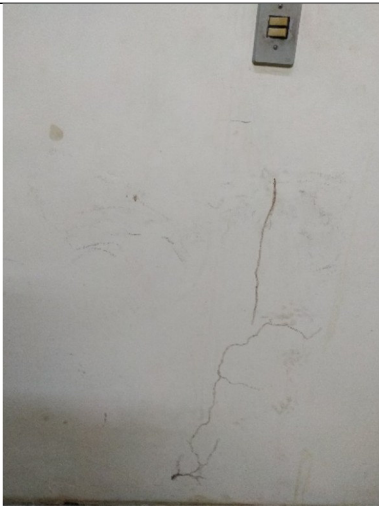
ORIGEM				Figura 26 – Cupins
Natural				
G	U	T	PONTO S	
6	8	6	288	
RISCO				
Médio				
CAUSA

Falta de manutenção preventiva.	Fonte: Autor (2021)
ANOMALIA	LOCAL
Ataque de cupins	Copa
MEDIDA SANEADORA	PRAZO
Retirada dos cupins, dedetização e pintura das áreas afetadas.	60

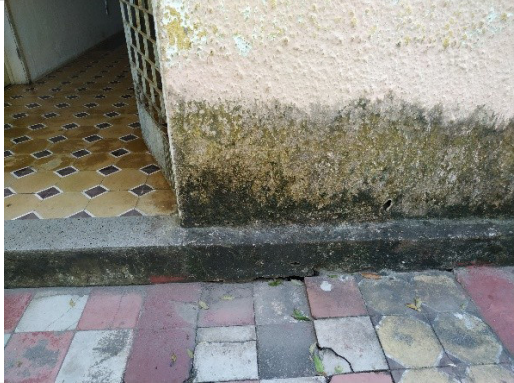
ORIGEM				Figura 27 – Recalque

Endógeno				
G	U	T	PONTO S	
8	8	8	512	
RISCO				
Crítico				
CAUSA				
Perda de resistência do solo				Fonte: Autor (2021)
ANOMALIA				LOCAL
Recalque do solo				Prédio
MEDIDA SANEADORA				PRAZO
Realizar uma sondagem para verificar a situação dos recalques e propor um sistema de reforço				30
