**UNIVERSIDADE FEDERAL DO CEARÁ
CAMPUS RUSSAS
CURSO DE ENGENHARIA CIVIL**

**ANÁLISE DA QUALIDADE DAS ÁGUAS EM UMA LAGOA NA ZONA URBANA DE
RUSSAS-CE**

Trabalho de conclusão de curso apresentado ao
Curso de Graduação em Engenharia Civil da
Universidade Federal do Ceará, como requisito
parcial à obtenção do título de Bacharel em
Engenharia Civil.

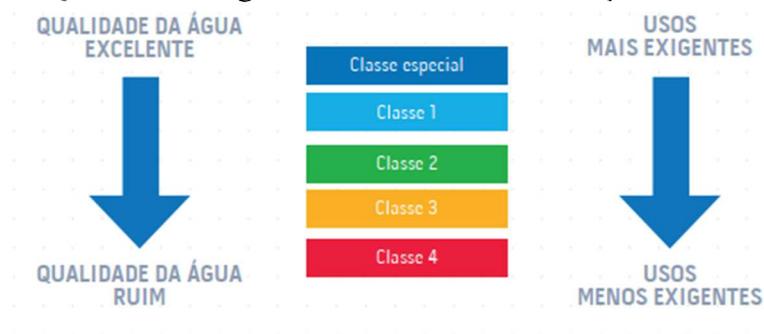
Figura 1 – Qualidade da água x usos conforme Resolução Conama nº 357/05

Logo, de acordo com o relatório Enquadramento dos Corpos d'água em Classes (ANA, 2020b), a classe especial é a mais restritiva as ações antrópicas onde deve-se manter as condições naturais do corpo d'água; já a classe 4 para águas doces e a classe 3 para águas

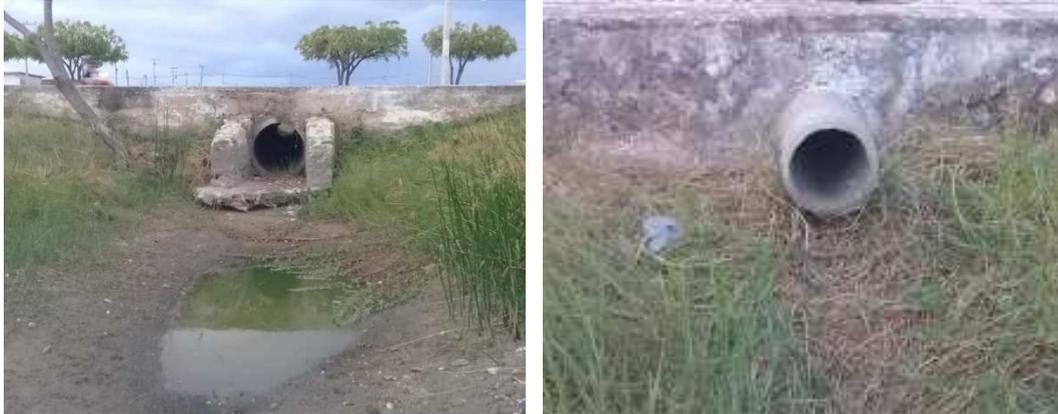
Além disso, consiste em um corpo receptor de drenagem urbana das áreas de seu entorno. Logo, conta com elementos de drenagem em suas margens, como os ilustrados na Figura 3.

Figura 3 – Canalizações de drenagem

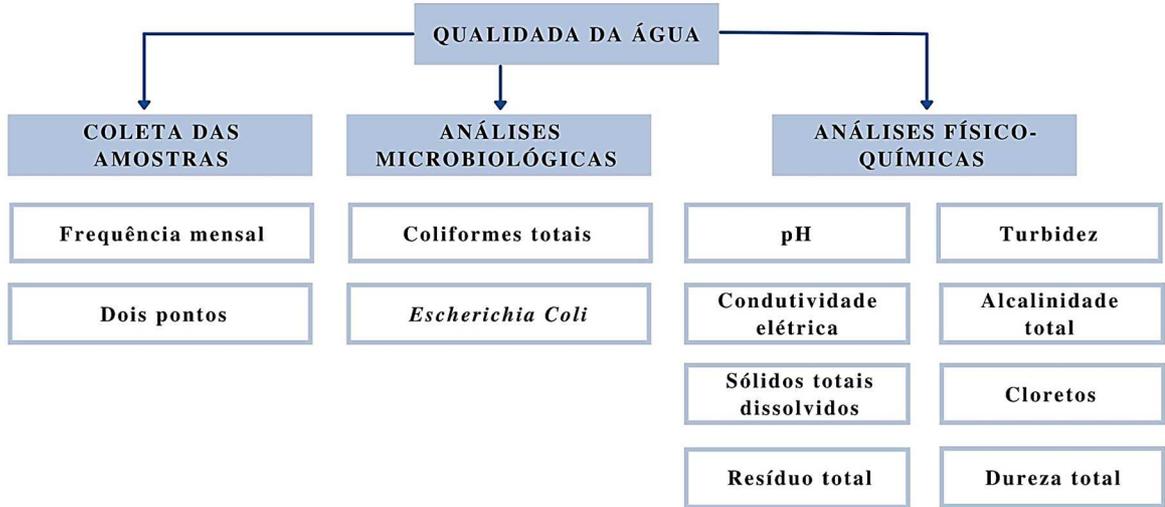
O monitoramento dos parâmetros físico-químicos e microbiológicos nessa pesquisa foi realizado por meio de coletas de água em dois pontos da área de estudo (Figura 5), sendo a qualidade da água analisada conforme o disposto no fluxograma da Figura 4.

Figura 4 – Fluxograma do monitoramento realizado na presente pesquisa

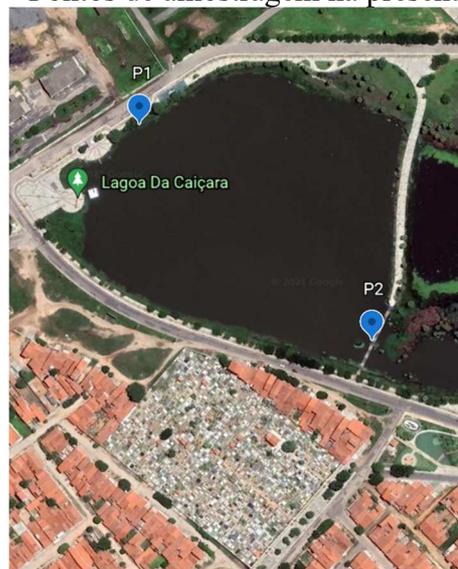
De acordo com a viabilidade do local para a retirada das amostras, foram locados dois pontos de amostragem, assim como ilustrado na Figura 5.

Figura 5 – Pontos de amostragem na presente pesquisa

O primeiro, Ponto 1 (P1), foi locado próximo a um quiosque que fica na margem da lagoa, localizado nas coordenadas 4° 56' 11" Sul e 37° 58' 59" Oeste. Já o Ponto 2 (P2) foi

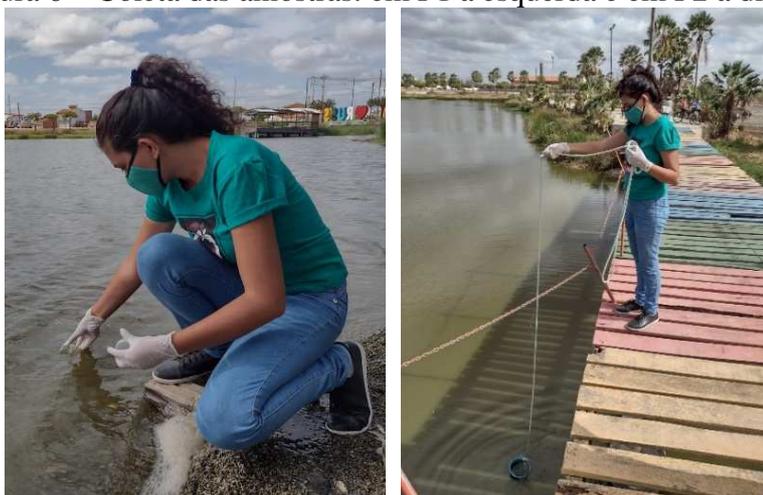
A coleta do ponto P1 foi realizada da margem, com o preenchimento dos frascos diretamente na água. Já a coleta do ponto P2 foi realizada a partir da ponte, com a utilização de um balde de plástico, também desinfetado com álcool etílico 70%. Além disso, procedeu-se primeiro com a coleta das amostras microbiológicas e, em seguida, com a coleta para as análises físico-químicas. A seguir, a Figura 6 ilustra o procedimento realizado durante as coletas das amostras nos dois pontos.

Figura 6 – Coleta das amostras: em P1 à esquerda e em P2 à direita

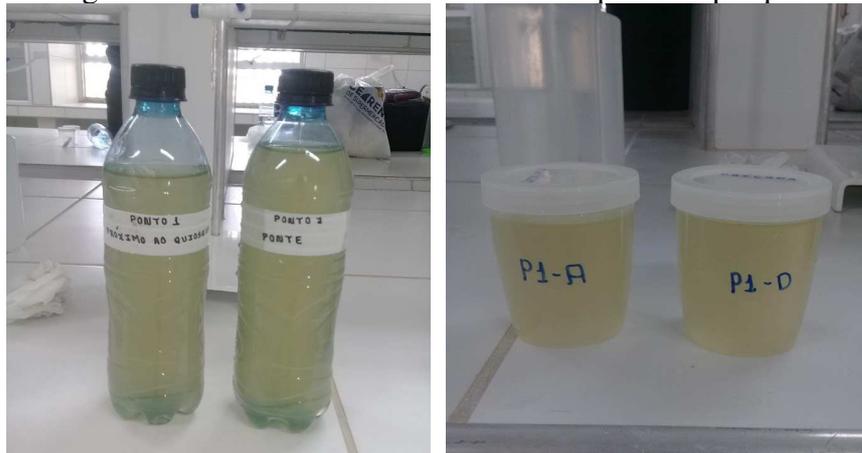
Os frascos de coleta utilizados foram garrafas de polietileno de 500 mL para as análises físico-químicas e potes autoclavados para as análises microbiológicas, sendo estes previamente identificados. A Figura 7 ilustra os frascos utilizados.

Figura 7 – Frascos de coleta utilizados na presente pesquisa

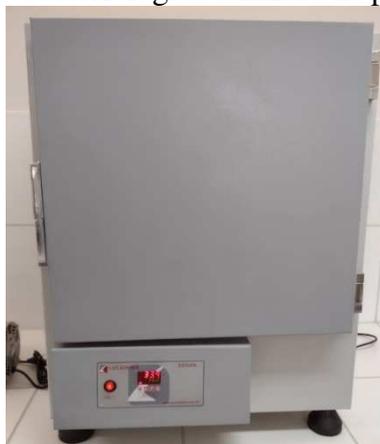
O procedimento de realização da análise foi feito com um sachê de COLItest e 100 ml de amostra, sendo o meio de cultura adicionado a amostra de água e homogeneizado obtendo-se uma coloração púrpura. Em seguida, o frasco foi incubado em estufa bacteriológica, ilustrada na Figura 8, com temperatura variando entre 35 +/-2°C, faixa de temperatura condizente com a do trato digestivo humano, por um período de 18 a 48 horas.

Figura 8 – Estufa bacteriológica utilizada na presente pesquisa

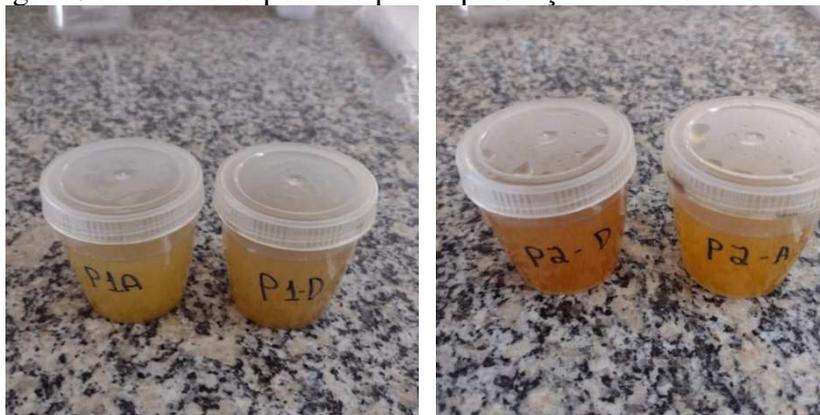
Posteriormente, fez-se a análise da coloração da amostra incubada. Se a amostra permanecesse com a cor púrpura não há presença de coliformes totais, caso apresentasse cor amarelada o resultado seria positivo para a presença de coliformes totais, conforme ilustrado pela Figura 9.

Figura 9 – Resultado positivo para a presença de coliformes totais

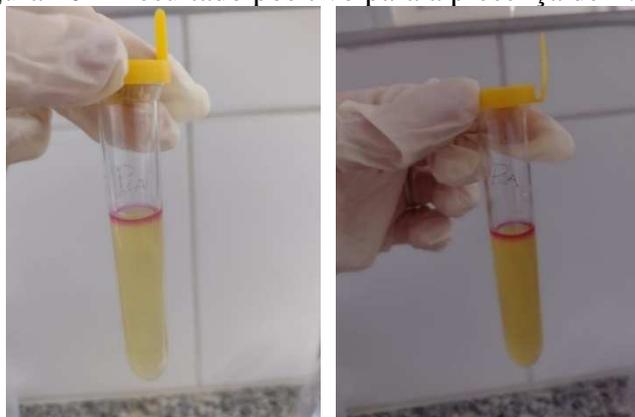
Após finalizada a análise de presença de coliformes totais, uma parte da amostra que foi incubada, cerca de 5 a 10 mL, foi transferida para um tubo de ensaio para realização da prova de indol de presença de *E. coli*, adicionando-se de 3 a 5 gotas do reativo de Kovacs. O teste seria positivo para *E. coli* se houver formação de anel vermelho na superfície do meio. A Figura 10 ilustra o resultado positivo para a presença de *E. coli*.

Figura 10 – Resultado positivo para a presença de *E. coli*

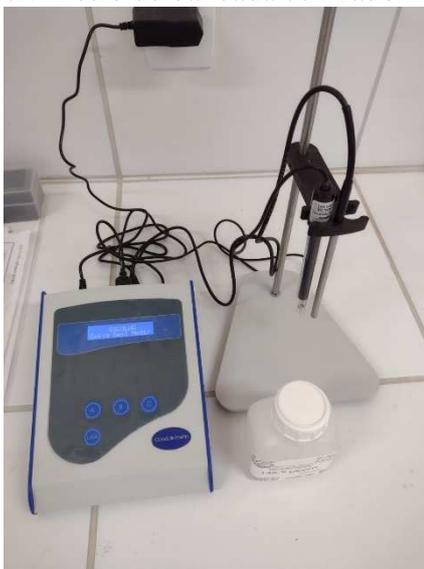
As análises de condutividade elétrica e sólidos totais dissolvidos foram realizadas utilizando o condutivímetro de bancada de modelo Tecnonon mCA-150 ilustrado na Figura 11. A determinação do STD é possível através da relação existente entre a condutividade elétrica e os sólidos totais dissolvidos, sendo dada através de uma constante de correlação K estimada pelo próprio equipamento. O aparelho era previamente calibrado e então realizava-se as medidas dos dois parâmetros.

Figura 11 – Condutivímetro de bancada utilizado na presente pesquisa

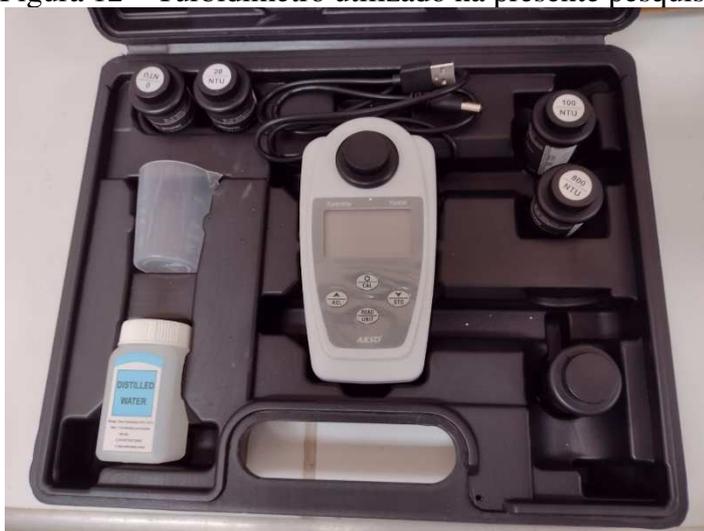
A turbidez, por sua vez, foi determinada pelo método nefelométrico, utilizando um turbidímetro da AKSO de modelo TU430, ilustrado na Figura 12, com funcionamento baseado na ISO7027. Antes da análise o equipamento passou por calibragem realizada em quatro pontos de turbidez 0, 20, 100 e 800 NTU. A análise era realizada com cerca de 20 mL de amostra que é colocada em uma cubeta e posicionada dentro do turbidímetro.

Figura 12 – Turbidímetro utilizado na presente pesquisa

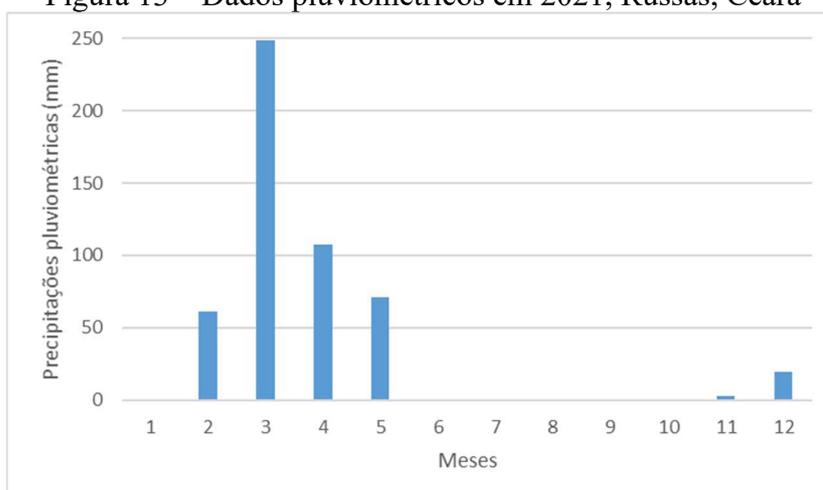
Os dados de precipitação obtidos em um posto pluviométrico na cidade de Russas/CE, ao longo do ano de 2021, estão dispostos na Figura 13. A variabilidade dos valores de pluviometria entre o primeiro e o segundo semestres evidencia o período de estiagem na região que, em geral, estende-se de julho à dezembro.

Figura 13 – Dados pluviométricos em 2021, Russas, Ceará

Desse modo, ao longo da campanha de monitoramento, que se estendeu de agosto a dezembro de 2021, as precipitações pluviométricas foram irrisórias ou nulas. Logo, além das

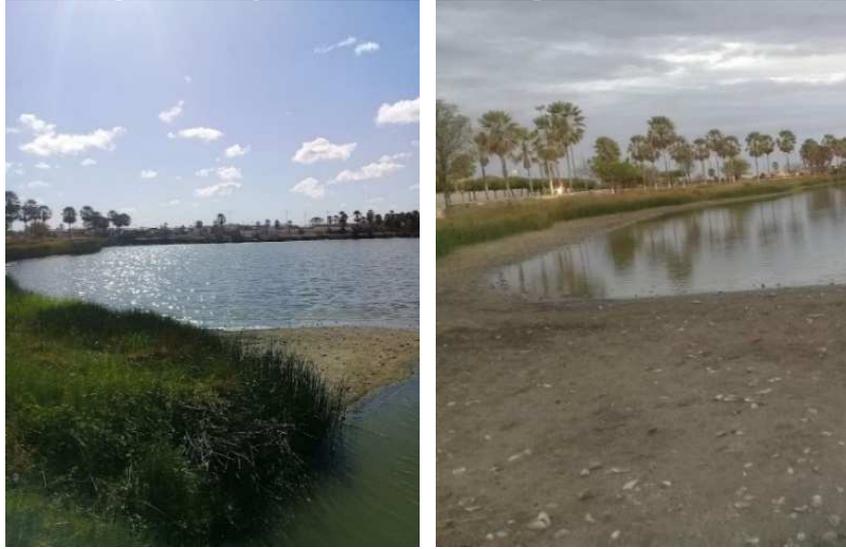
Assim, a partir da Figura 14 pode-se comparar a variação do nível d'água da Lagoa da Caiçara entre outubro e dezembro.

Figura 14 – Lagoa da Caiçara: em outubro à esquerda e em dezembro à direita.

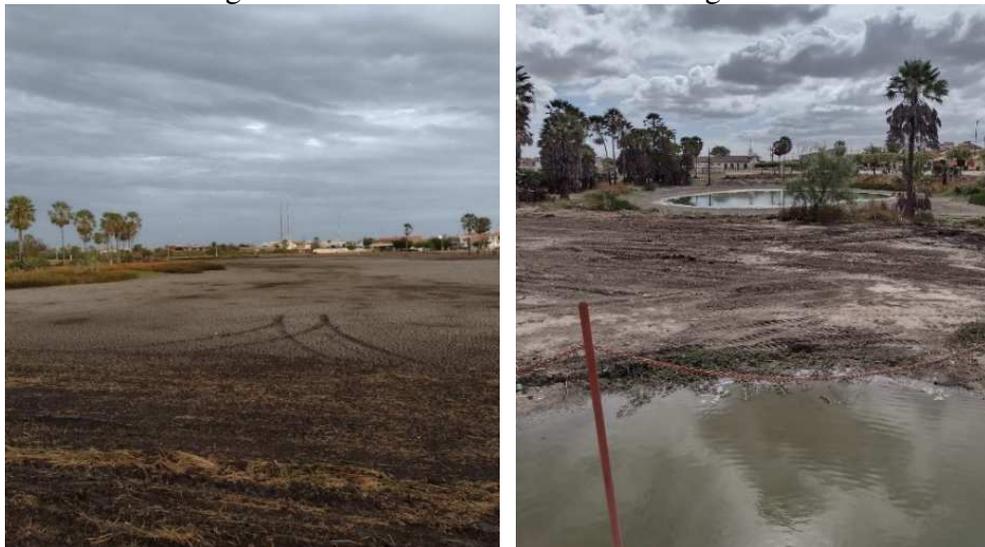
Ademais, devido ao grande período de estiagem, compreendido entre os meses de julho e dezembro, a Lagoa da Caiçara teve seu volume bastante reduzido em algumas margens e restando apenas poças d'água em outros pontos, como ilustrado pela Figura 15.

Figura 15 – Pontos secos devido à estiagem

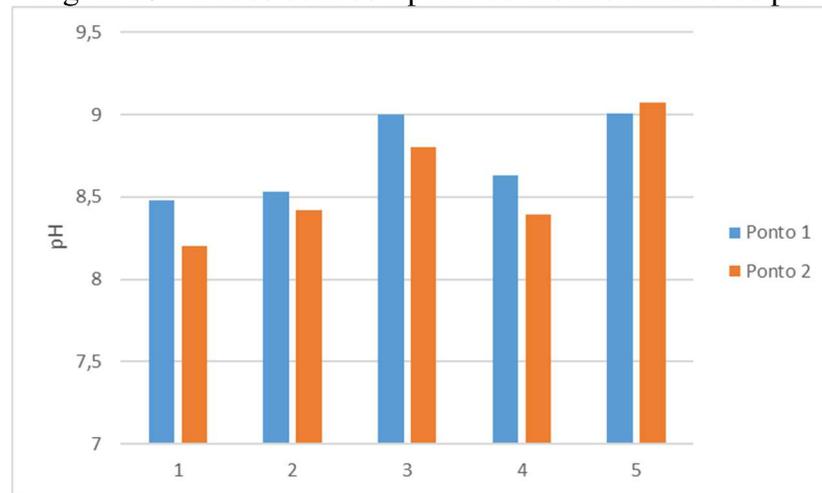
Os valores de pH encontrados nos dois pontos de amostragem não apresentaram variação significativa entre si ou ao longo da campanha de análises, sendo o valor mínimo encontrado de 8,20 e o máximo de 9,07, com um valor médio de 8,65. Ressalta-se que nas quatro coletas iniciais o pH no Ponto 1 foi superior, já na última coleta o Ponto 2 apresentou maior valor e os resultados quase se equipararam. A Figura 16 traz os resultados.

Figura 16 – Dados obtidos a partir do monitoramento do pH

Em relação ao enquadramento, em todas as classes de água doce previstas na Resolução Conama nº 357/05, a faixa aceita é de pH variando entre 6,0 e 9,0, onde apenas na última coleta os valores de pH encontrados nos dois pontos ficaram fora dessa faixa. Valores similares foram encontrados por Lemos, Ferreira Neto e Dias (2010) ao se analisar a qualidade da água da Lagoa do Apodi/RN, situada em uma bacia hidrográfica urbana. Em média os autores encontraram pH próximos a 8 evidenciando as características alcalinas das águas da lagoa.

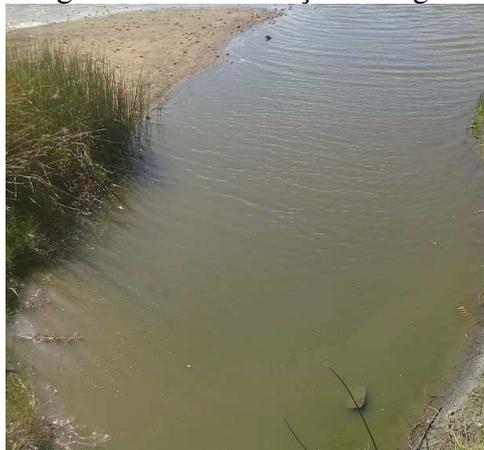
Nesse sentido, de acordo com Von Sperling (1995), valores de pH distantes da neutralidade tendem a afetar o crescimento dos microrganismos, e no caso de pH's elevados podem resultar da proliferação de algas. Essa relação entre o pH elevado e a presença de algas, vai de encontro as características das águas da Lagoa da Caiçara, que apresentava aspecto esverdeado ainda no início do período de estiagem e que ficou mais acentuado com a diminuição do volume de água, conforme ilustra a Figura 17.

Figura 17 – Proliferação de algas

As algas proliferam quando encontram condições favoráveis no meio, entretanto, o excesso de matéria orgânica proveniente despejo de efluentes domésticos, é citado por Marotta, Santos e Enrich-Prast (2008), como fator redutor dos valores de pH na água devido à liberação de gás carbônico.

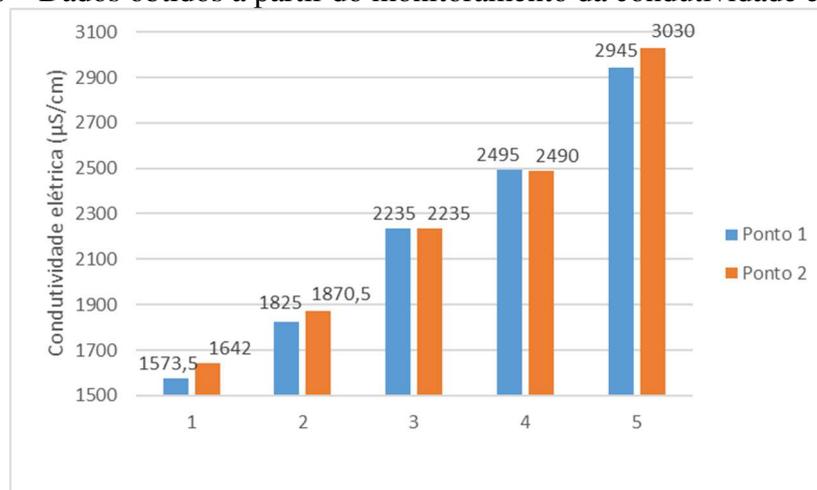
As análises de condutividade elétrica apresentaram valores muito elevados e crescentes ao longo do período, contudo sem haver diferença significativa dos valores entre os dois pontos. Os resultados variaram de 1573,5 $\mu\text{S}/\text{cm}$ na primeira coleta a 3030 $\mu\text{S}/\text{cm}$ na última, estando ilustrados na Figura 18.

Figura 18 – Dados obtidos a partir do monitoramento da condutividade elétrica

A condutividade elétrica não é utilizada como parâmetro de qualidade para enquadramento dos corpos d'água (BRASIL, 2005). Em geral, como citado anteriormente, valores acima de 100 $\mu\text{S}/\text{cm}$ já indicam corpos d'água poluídos, logo os valores encontrados indicam um alto nível de alteração da qualidade da água (CETESB, 2021). Tais valores se comparados aos encontrados por Alves et al. (2020) em lagoas urbanas sob ação antrópica, que variam 46,27 $\mu\text{S}/\text{cm}$ até 400 $\mu\text{S}/\text{cm}$, demonstram como esses resultados estão elevados.

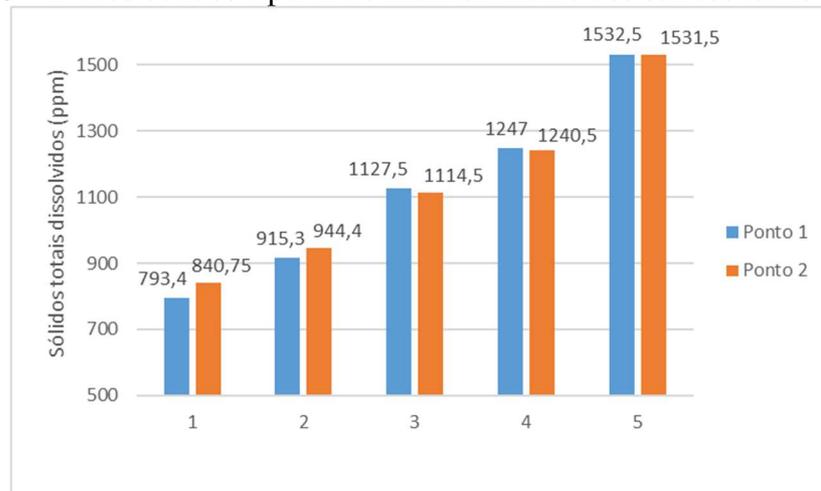
Os sólidos totais dissolvidos influenciam nos valores de CE da água, assim os resultados de STD apresentaram comportamento similar aos de CE já comentados, com aumento dos valores ao longo da campanha de análises, como pode-se observar na Figura 19.

Figura 19 – Dados obtidos a partir do monitoramento dos sólidos totais dissolvidos

De maneira geral, não houve diferença significativa entre os valores encontrados nos dois pontos analisados. Contudo, os valores de STD estão todos acima de 500 mg/L, valor máximo para enquadramento na Classe 2 e demais classes de enquadramento de águas doces previstas (BRASIL, 2005). Em contrapartida, o padrão de potabilidade é de até 1000 mg/L de sólidos totais dissolvidos (BRASIL, 2017).

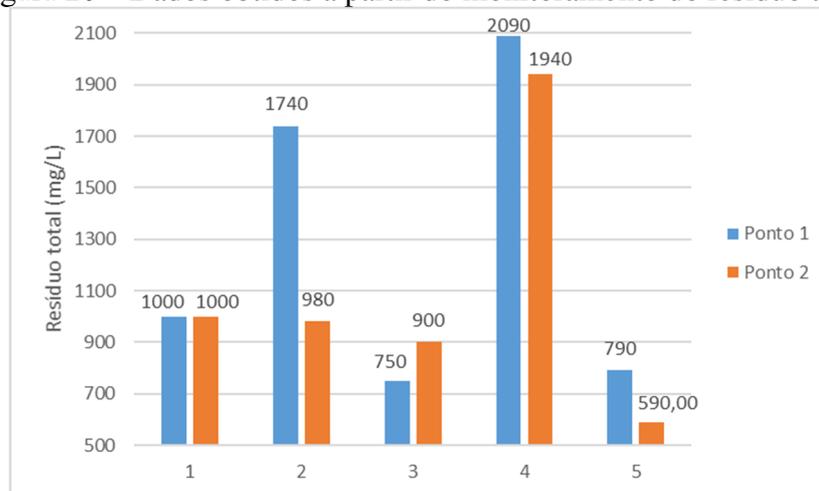
Figura 20 – Dados obtidos a partir do monitoramento do resíduo total

Os valores de resíduo total não são utilizados para enquadramento dos corpos d'água, contudo a Resolução Conama nº 357/05 aponta que resíduos sólidos objetáveis devem ser virtualmente ausentes e que também não devem estar presentes espumas não naturais. O resíduo total também está relacionado com os valores de CE, consistindo na soma de todas as parcelas minerais presentes na água (DECKER et al., 2018).

Os altos valores de resíduo total, segundo Carvalho (1994), podem com o tempo levar ao assoreamento em um corpo hídrico, condição que provoca deterioração da qualidade da água e afeta a fauna e a flora. Nessa perspectiva, a vegetação das margens tem papel fundamental para diminuir o aporte de sólidos, pois como citado por Garcia e Longo (2020), o escoamento superficial promove o arraste de matéria orgânica, partículas de solo e resíduos sólidos para o interior dos corpos hídricos.

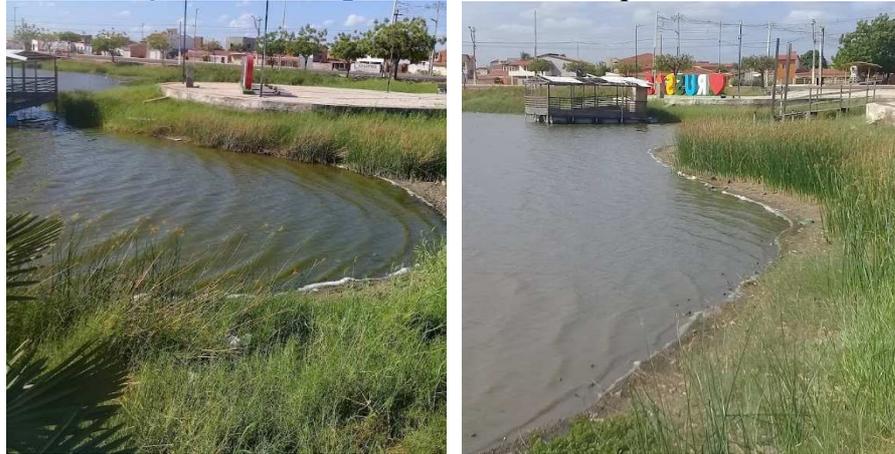
Figura 21 – Espumas nas margens na Coleta 3 à esquerda e Coleta 5 à direita

As espumas surgem do despejo de detergentes nas águas naturais. Os efluentes mais comuns que levam a formação de espumas são os esgotos sanitários que possuem de 3 a 6 mg/L de detergentes e os efluentes industriais que podem apresentar até 2000 mg/L de detergentes (PIVELI, 2005). Em síntese, segundo Mello e Menegon Junior (2009), além do efeito estético e do transporte de material oleoso e micro-organismos, os detergentes podem exercer efeitos tóxicos sobre os ecossistemas aquáticos.

Logo, o monitoramento de resíduo total indica que a Lagoa da Caiçara por não apresentar suas margens resguardadas por uma APP pode passar por problemas de assoreamento. Ademais, em caso de assoreamento, por tratar-se de um corpo hídrico raso e que apresenta grande perda de volume d'água no período de estiagem, pode ter as condições de qualidade da água ainda mais degradadas. Por fim, a presença de espuma afeta o valor estético das águas da Lagoa da Caiçara.

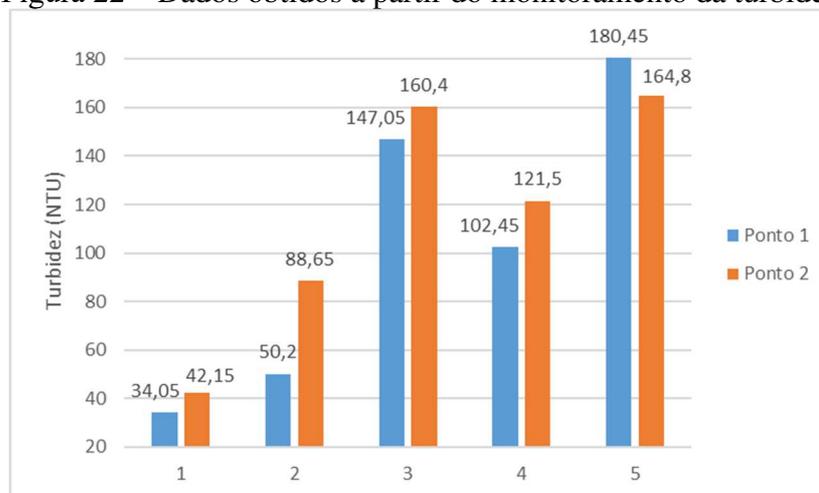
Figura 22 – Dados obtidos a partir do monitoramento da turbidez

De acordo com os valores encontrados, apenas os das duas primeiras coletas estão condizentes com os previstos na Classe 2 e nas demais classes menos exigentes que é de até 100 UNT (BRASIL, 2005). Contudo, de acordo com UFPA (2015), as águas naturais possuem turbidez variando entre a faixa de 3 e 500 UNT, logo durante todas as coletas os valores ficaram dentro dessa faixa.

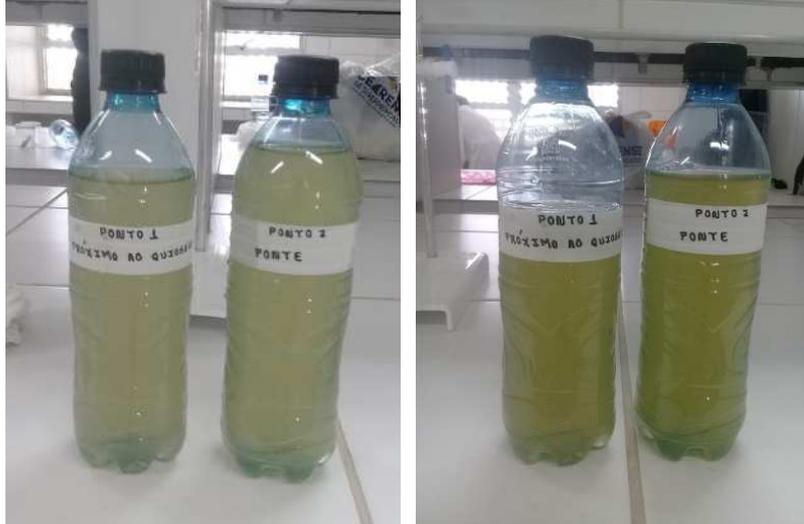
Figura 23 – Amostras da Coleta 4 à esquerda e Coleta 5 à direita

O aumento dos valores de turbidez, constatado ao longo das campanhas, pode ser originado pela redução do volume de água causado pela evaporação. Haja visto que no período não houve ocorrência de precipitações que levassem a um aporte de águas pluviais para dentro do corpo hídrico e não há comprovadamente despejo de efluentes na Lagoa da Caiçara.

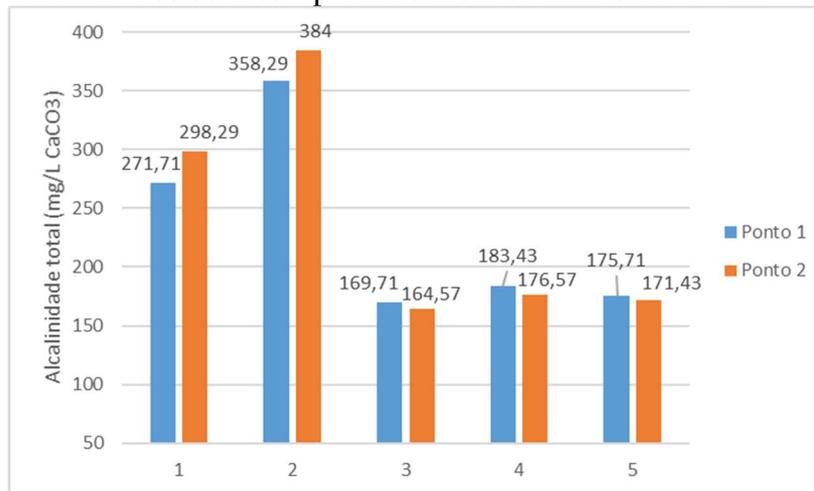
Figura 24 – Dados obtidos a partir do monitoramento da alcalinidade total

A alcalinidade total não é utilizada como parâmetro para enquadramento dos corpos hídricos (BRASIL, 2005). Contudo, pode-se traçar uma relação da alcalinidade total com a faixa de pH encontrada nas análises, como o pH varia de 8,2 a 9,07, as alcalinidades são geradas principalmente devido a carbonatos e bicarbonatos.

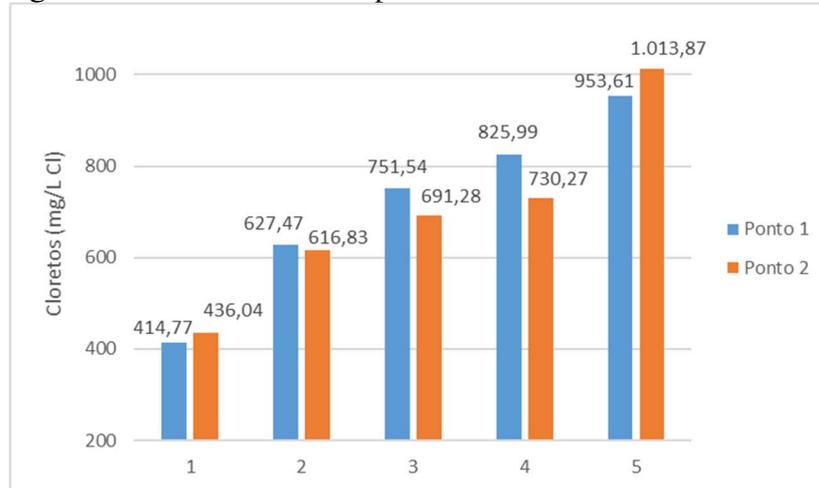
Figura 25 – Dados obtidos a partir do monitoramento de cloretos

Os cloretos são limitados em água doces a um valor máximo de cloreto total de 250 mg/L de Cl em todas as classes de enquadramento (BRASIL, 2005). Logo, desde a Coleta 1, os valores já se encontravam acima do permitido. Ademais, os valores de cloretos podem estar atrelados a CE da água, havendo os dois parâmetros apresentado comportamento similar de aumento ao longo das coletas (UFPA, 2015). Valendo citar que concentrações de cloretos como

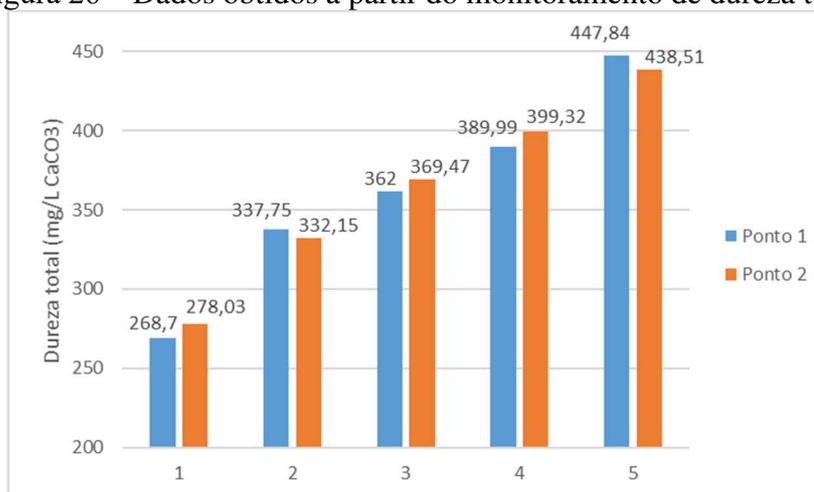
Figura 26 – Dados obtidos a partir do monitoramento de dureza total

A dureza total não consta como parâmetro para enquadramento dos corpos d'água previstos na Resolução Conama nº 357/05. Contudo, em termos de potabilidade, valores de até 500 mg/L de CaCO₃ são admissíveis, assim todos os valores estão dentro da faixa permitida (BRASIL, 2017).
