INVESTIGAÇÃO DOS FATORES QUE AFETAM A UMIDADE ASCENSIONAL
EM CONSTRUÇÕES HISTÓRICAS

Dissertação apresentada ao programa de pós-Graduação em Engenharia Civil: Estruturas e Construção Civil da Universidade Federal do Ceará, como requisito parcial para obtenção do título de Mestre em Engenharia Civil. Área de concentração: Construção civil.

Um destes importantes monumentos históricos, que foi tomado como referência nos estudos aqui desenvolvidos, é a Igreja do Nosso Senhor do Bonfim, localizada na cidade de Aracati, Ceará, e datada do início do século XVIII (SANTOS, 1917). Esta Igreja de estilo arquitetônico de influência portuguesa, atualmente encontra-se em processo de reabilitação, que visa restabelecer a estrutura, atualmente degradada e assolada por umidade (OLIVEIRA et al., 2022).

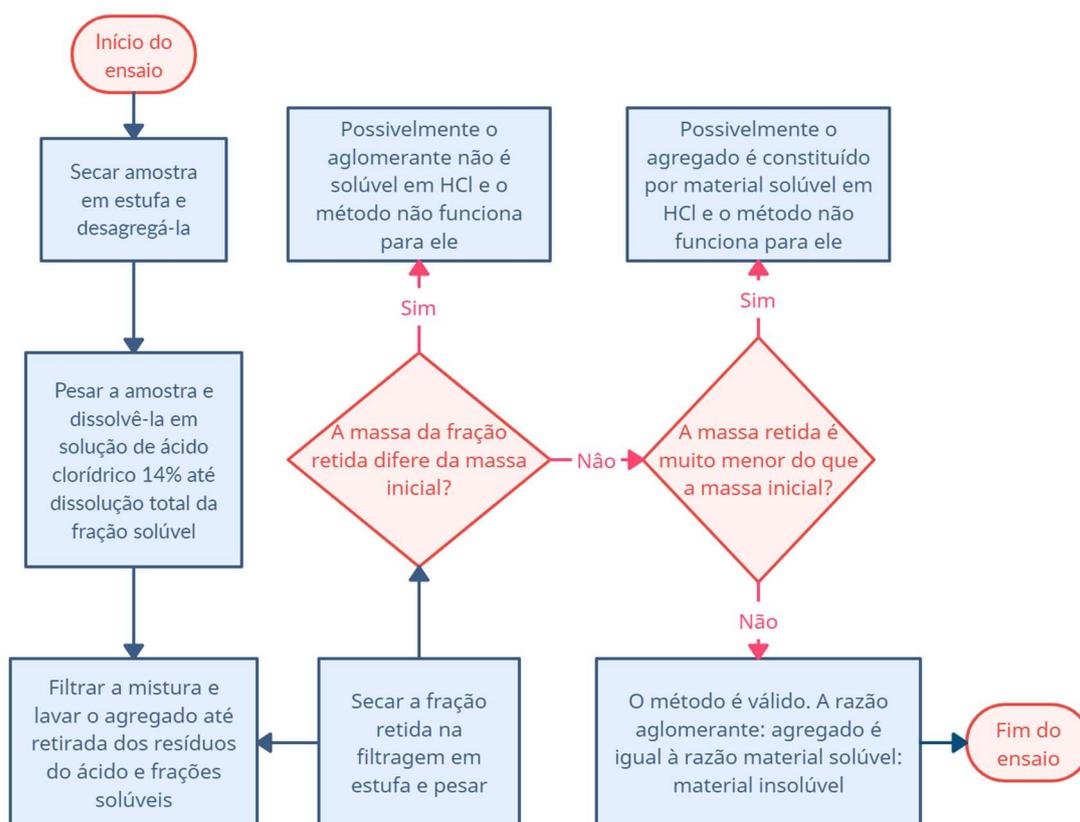
Figura 2 - Fluxograma do ensaio de ataque com HCl 14%

Finalmente, após a determinação da constituição das argamassas, é possível se obter a razão ligante/agregados da argamassa histórica pelo método do ataque químico, por meio da dissolução das argamassas em uma solução de ácido clorídrico, que irá dissolver as partículas solúveis da argamassa, provenientes do ligante, e manterá as partículas insolúveis, provenientes dos agregados (GLEIZE et al., 2009). A Figura 2 apresenta um fluxograma simplificado das etapas do ensaio de ataque químico.

Este método é indicado para argamassas à base de cal ou gesso ou uma mistura destas, e deve ser utilizada em agregados silicosos. Sua utilização em amostras de agregados não silicosos pode ocasionar erros de interpretação do ensaio, visto que alguns materiais, em especial rochas calcárias, podem ser atacadas pelo ácido e ser interpretadas erroneamente como ligante. Este método de caracterização já vem sendo utilizado por diversos autores na identificação do traço estimado da argamassa histórica, quando não se tem registros do traço originalmente utilizado (ALVAREZ et al., 1999; GLEIZE et al., 2009; MARQUES, 2005).

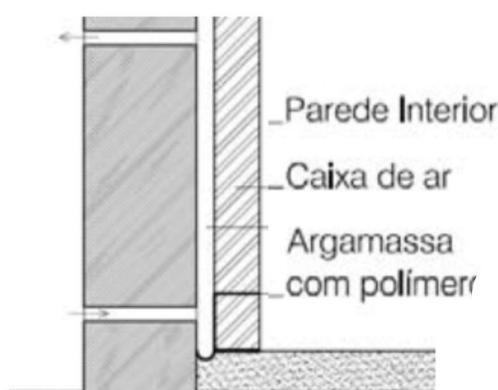
Figura 9 - Esquema de parede interior separada de exterior por uma camada de ar

Este método consiste na ocultação da manifestação patológica por meio da execução de uma pequena parede na frente da parede original, espaçadas entre si em cerca de 10 cm, criando-se assim uma zona de ventilação na parede original. Para melhorar esta ventilação, são inseridos pequenos orifícios em diferentes níveis da parede original (Figura 9). A parede inserida deve ter sua base impermeabilizada. O grande inconveniente desta técnica é a redução da área útil dos ambientes internos da edificação e a ocultação da parede original (FREITAS; TORRES; GUIMARÃES, 2008).

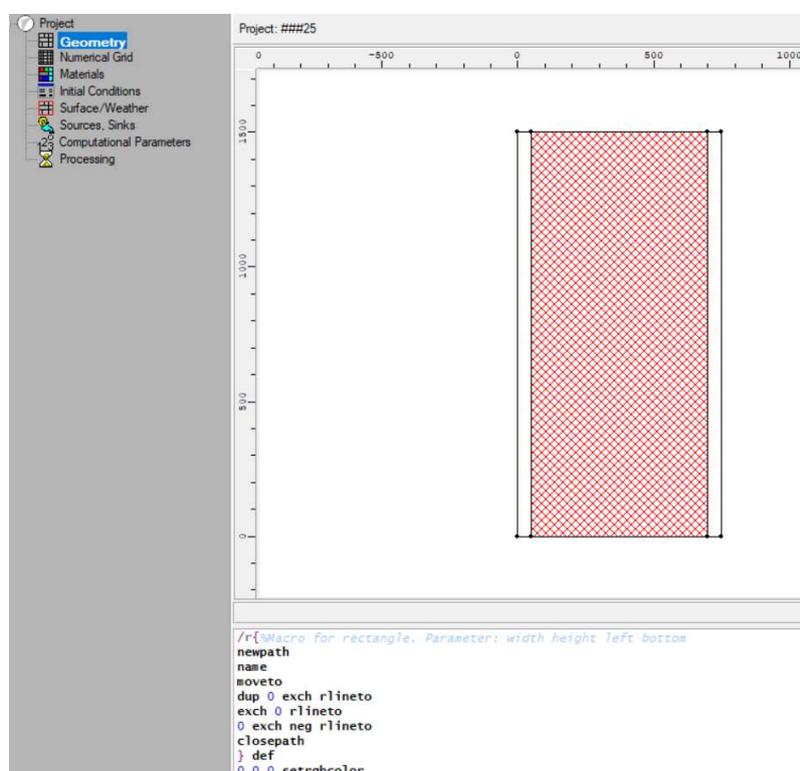
Figura 11 - Aba de geometria no WUFI 2D

Na seção de geometria (Figura 11) podem ser colocadas as informações geométricas de seção dos diversos materiais que compõem o elemento simulado, como espessura e altura.

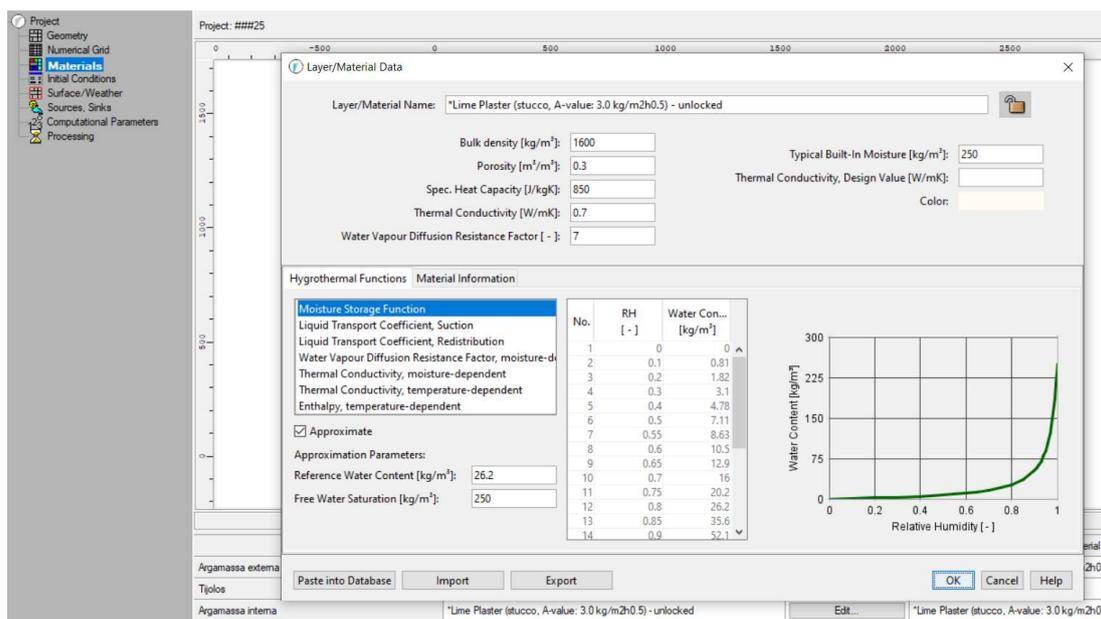
Figura 13 - Aba de configuração dos materiais no WUFI 2D

Na seção de materiais (Figura 13), pode-se atribuir um material a cada um dos subelementos modelados para formar o elemento construtivo simulado. Pode-se selecionar um dos materiais já inseridos na biblioteca do programa ou inserir um novo material, no qual será necessário inserir as propriedades dos materiais. Pode-se também escolher um dos materiais já inseridos e modificar algumas das suas propriedades, que foi a forma selecionada nas simulações realizadas nesta dissertação.

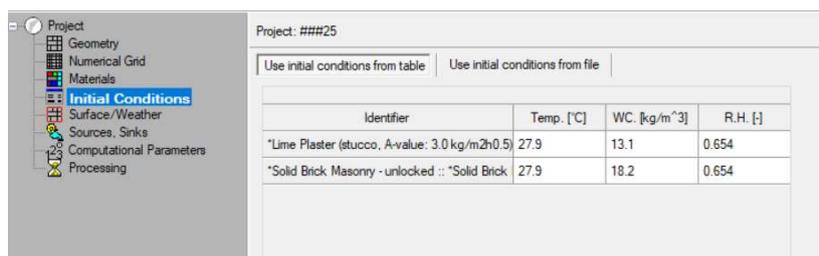
Figura 14 - Aba de condições iniciais no WUFI 2D

Nesta seção são inseridas as condições de contorno da parede, com as informações de temperatura, umidade relativa e umidade inicial total para cada um dos materiais simulados.

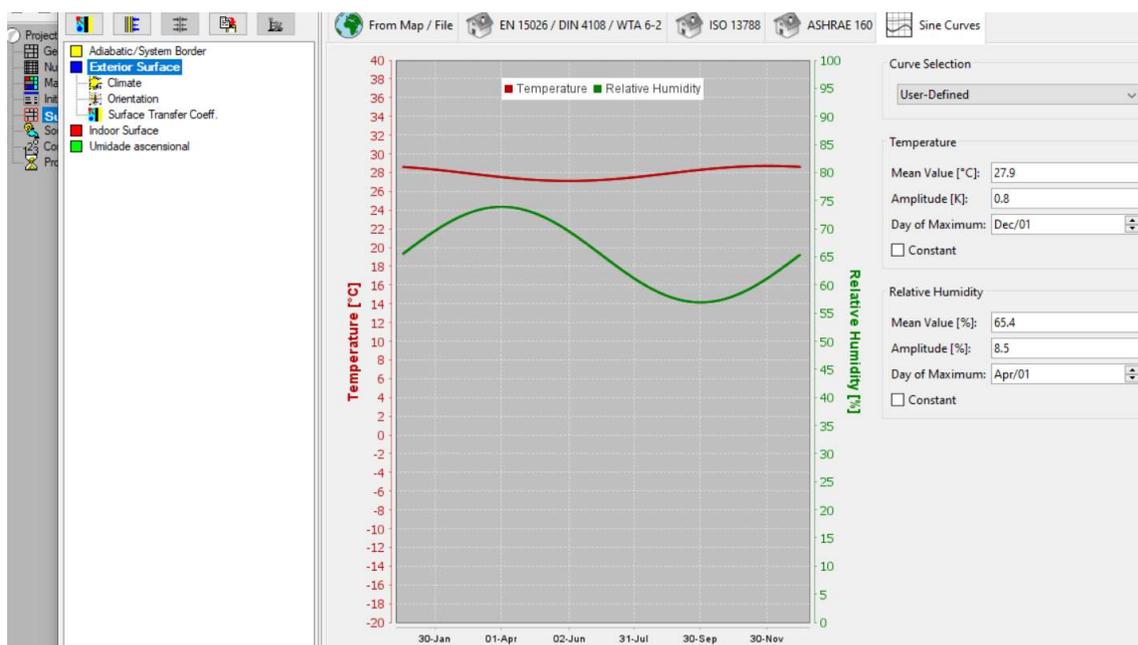
Figura 15 - Aba de configurações de clima e superfície no WUFI 2D

Nesta seção são inseridas as informações climáticas dos elementos que serão simulados, bem como as propriedades de superfície das faces do elemento criado.

É nesta seção que são inseridas as curvas de umidade e temperatura ao longo do ano a serem aplicadas na simulação, que podem ser coletadas de forma independente e inseridas no software ou estimadas a partir da base de dados já inserida no WUFI para diversas regiões. Além disso, nesta seção é feita a consideração de superfície submetida à umidade ascensional, que consiste em adicionar uma superfície com umidade relativa de 100% e aplicar na seção inferior do elemento.

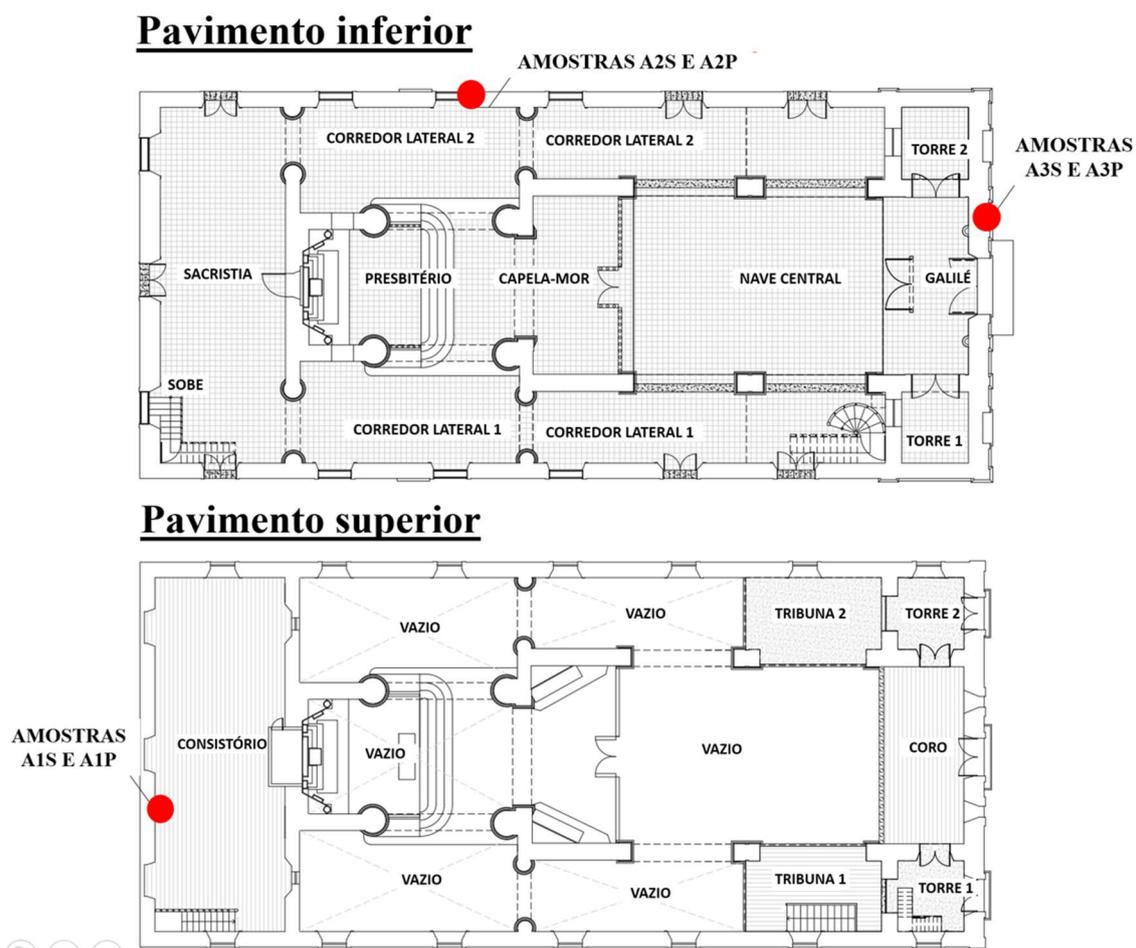
Figura 18 – Ambientes da Igreja do Nosso Senhor do Bonfim, com identificação do local de coleta das amostras de argamassas

Para este estudo foram coletadas aleatoriamente 11 amostras de tijolos cerâmicos de paredes internas desmornadas da Igreja do Nosso Senhor do Bonfim. Adicionalmente, foram coletadas 6 amostras de argamassas de 3 locais diferentes, na área interna e externa da Igreja. Para cada ponto de coleta selecionado, foram extraídas argamassas para duas profundidades distintas, caracterizando uma camada externa mais superficial (até 1 cm de profundidade) e uma camada interna mais profunda (2 a 3 cm de profundidade). As argamassas de revestimento das paredes internas apresentaram espessura média de 3 cm. As amostras de argamassas foram recolhidas no Consistório, no piso superior dos fundos do Altar-Mor, na nave lateral e junto à porta principal, na fachada externa, como se pode ver.

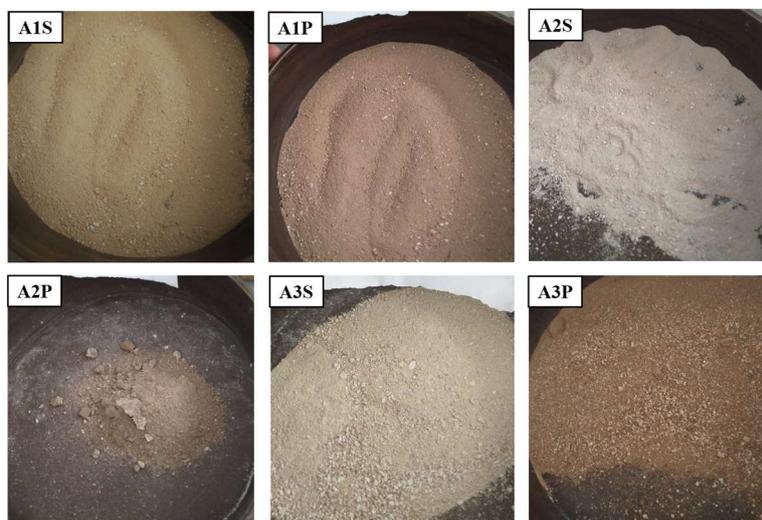
Figura 19 – Aspecto visual das amostras de argamassa

O aspecto visual das amostras de argamassa trituradas e dos tijolos cerâmicos extraídos são apresentados na Figura 19 e Figura 20, respectivamente.

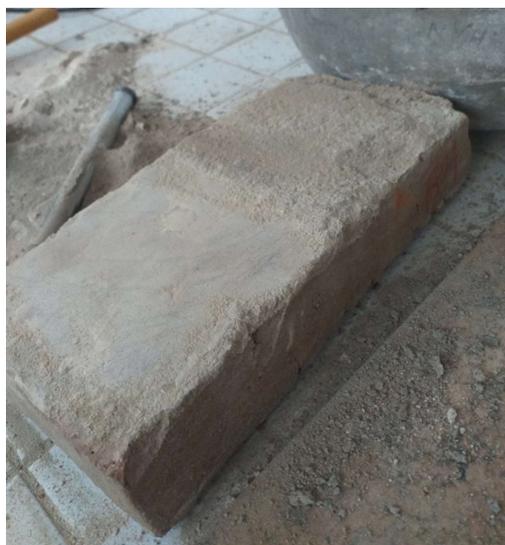
Figura 22 - Raspagem da argamassa aderida às faces dos tijolos

2 (ABNT, 2017a). Além disso, a composição das argilas foi analisada por análises de DRX. Previamente aos ensaios experimentais, os tijolos foram submetidos à limpeza da argamassa aderida às suas faces Figura 22.

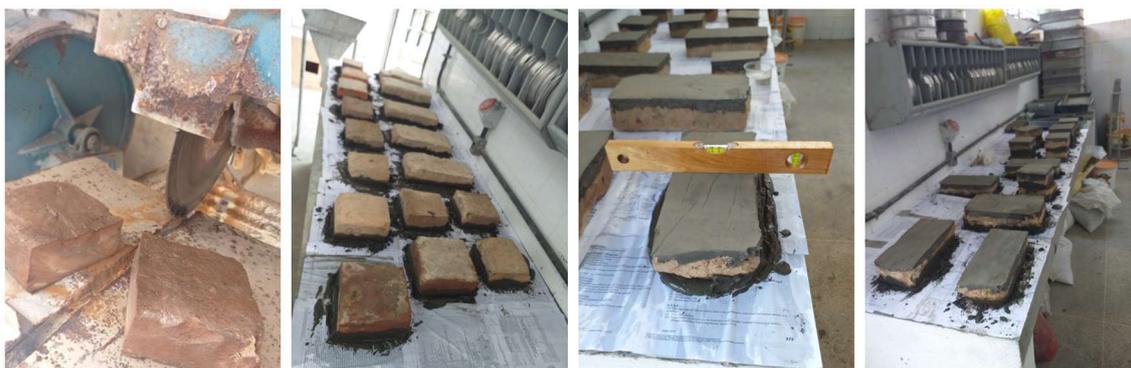
Figura 23 - Preparo dos tijolos para ensaio de compressão

Na determinação da resistência pelo método da NBR 8492 (ABNT, 2012), os tijolos foram inicialmente serrados ao meio e unidos por uma fina camada de argamassa, formando um pequeno prisma. As faces do prisma que serão submetidas a esforços na máquina de ensaios foram então regularizadas com uma camada de argamassa de cerca

de 5 mm, utilizando-se um nível de bolha para se garantir o paralelismo entre as faces em relação ao plano horizontal. No método da NBR 15270-2 (ABNT, 2017a), os tijolos não foram serrados, e foram regularizados com uma fina camada de argamassa em suas faces que serão ensaiadas, utilizando-se também nível de bolha para garantir a horizontalidade Figura 23.

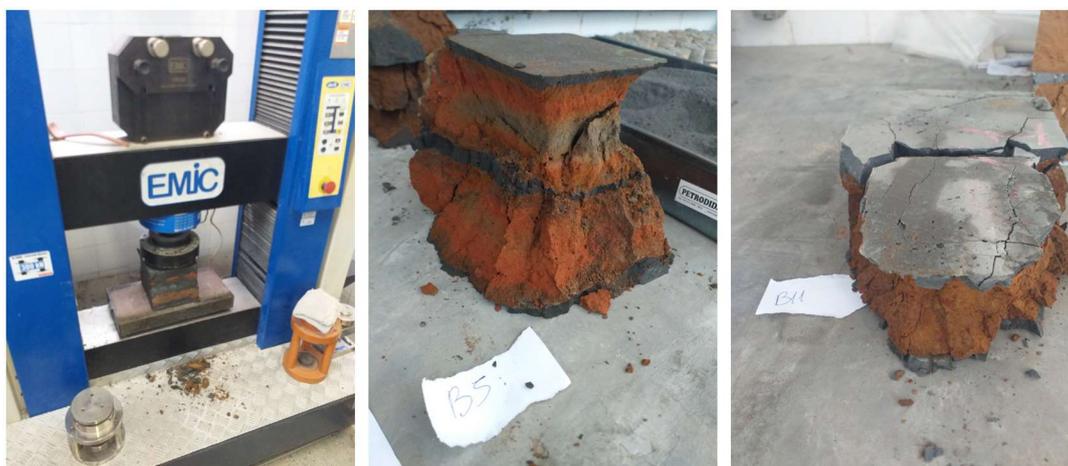
Figura 24 - Realização do ensaio de compressão e aspecto dos tijolos rompidos

O rompimento dos tijolos foi feito em uma máquina de ensaios universal da marca EMIC, aplicando-se um carregamento de 500 N/s para o método da NBR 8492 (ABNT, 2012) e 0,05 MPa/s para o método da NBR 15270-2 (ABNT, 2017a). Em ambos os casos, o carregamento foi realizado em uma área de 100 x 100 mm dos tijolos, que estavam no estado saturado Figura 24.

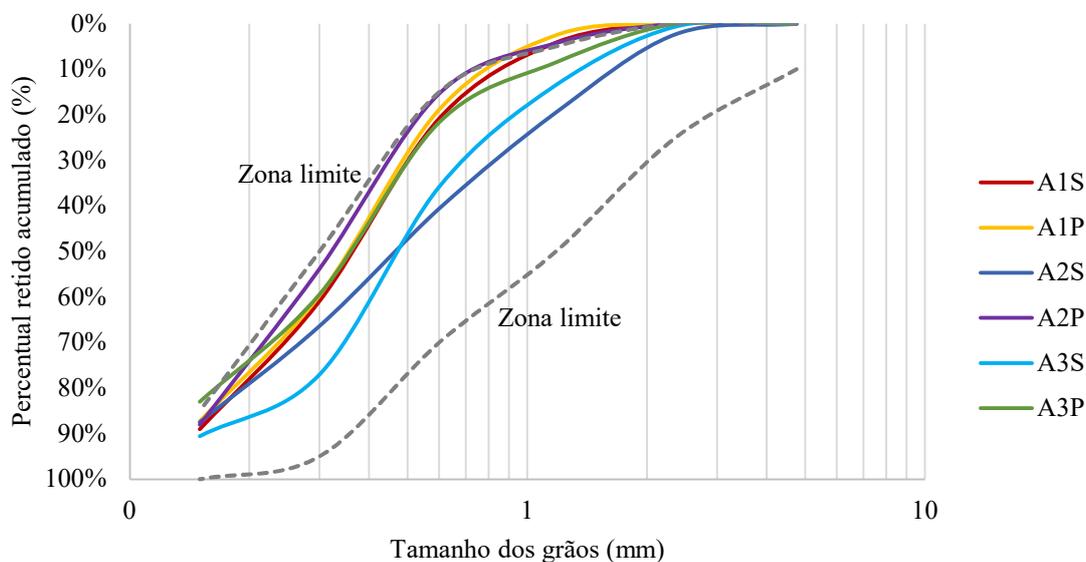
Figura 25 – Curvas granulométricas das argamassas históricas

As curvas granulométricas das argamassas coletadas são apresentadas na Figura 25. As curvas A1S e A1P encontram-se praticamente sobrepostas, o que contribui para a hipótese de manutenção da argamassa desde a construção da Igreja. Por outro lado, as argamassas A2S e A2P indicam a utilização de agregados de granulometrias diferentes em cada profundidade. O mesmo comportamento é observado ao comparar as curvas A3S e A3P, o que reforça a hipótese de as argamassas são diferentes a depender da profundidade nestes locais. A Dimensão Máxima Característica (DMC) e o módulo de finura das argamassas históricas são apresentados na Tabela 5.

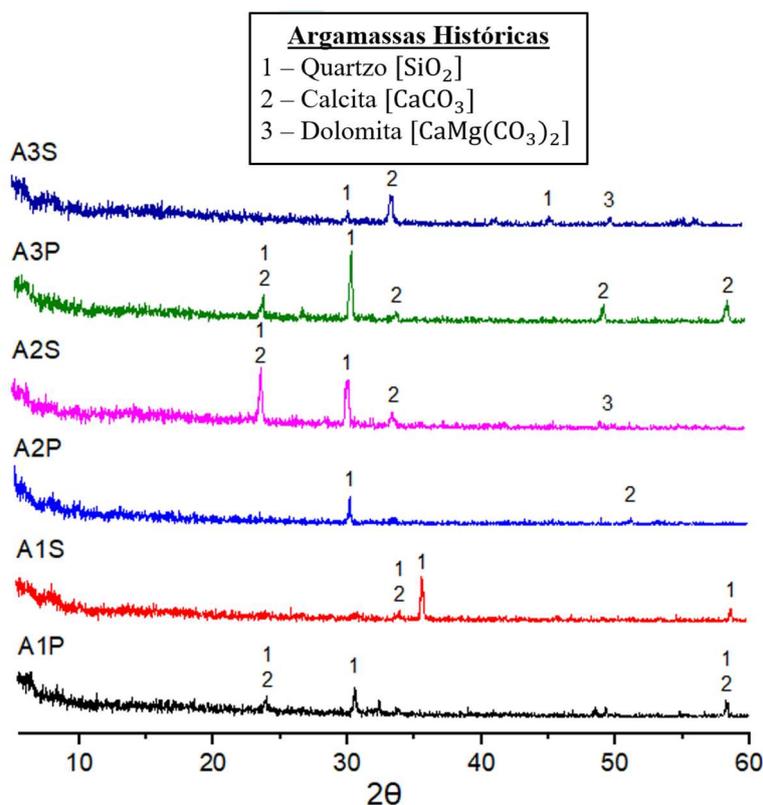
Figura 26 – Composição mineralógica das argamassas

A análise mineralógica (Figura 26) mostra a predominância de compostos carbonáticos na composição das argamassas, principalmente a calcita. A presença de carbonatos de magnésio nas amostras A2S e A3S são indicadores da utilização de materiais dolomíticos na produção do ligante destas argamassas, o que é uma característica das argamassas de períodos mais recentes (ALMEIDA; SILVA; ALMEIDA, 2017) e pode retratar a sobreposição de uma nova argamassa sobre uma mais velha. A análise revela também uma predominância de agregados siliciosos nas argamassas, com quartzo na sua composição. Dessa forma, a constituição das argamassas é compatível com os recursos geológicos da região do centro de Aracati. As curvas de difração de raios-X de cada uma das amostras de argamassa são apresentadas no Apêndice B.

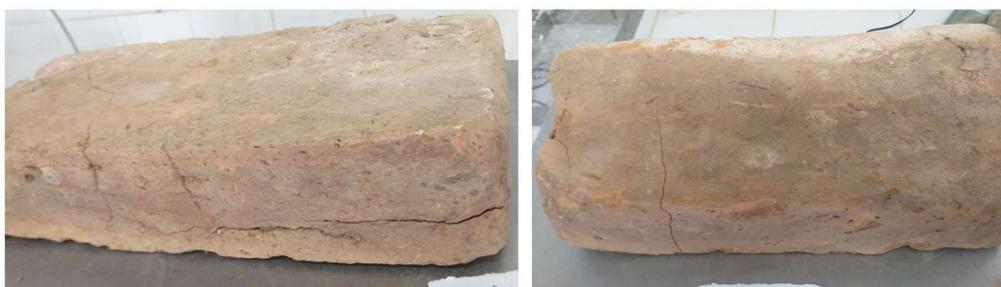
Figura 27 - Tijolos fraturados após secagem

A absorção de água média dos tijolos foi de 10,9%, com coeficiente de variação de Pearson de 17,1%. Com exceção do tijolo B4, todos apresentaram absorção máxima dentro dos limites estabelecidos na NBR 15270-1 (ABNT, 2017b) para tijolos maciços estruturais. A maior dispersão dos resultados pode estar associada a alterações na estrutura interna dos tijolos durante o processo de secagem a 105°C utilizado nos ensaios, o que pode ser evidenciado pelo aparecimento de pequenas trincas durante este procedimento (Figura 27).

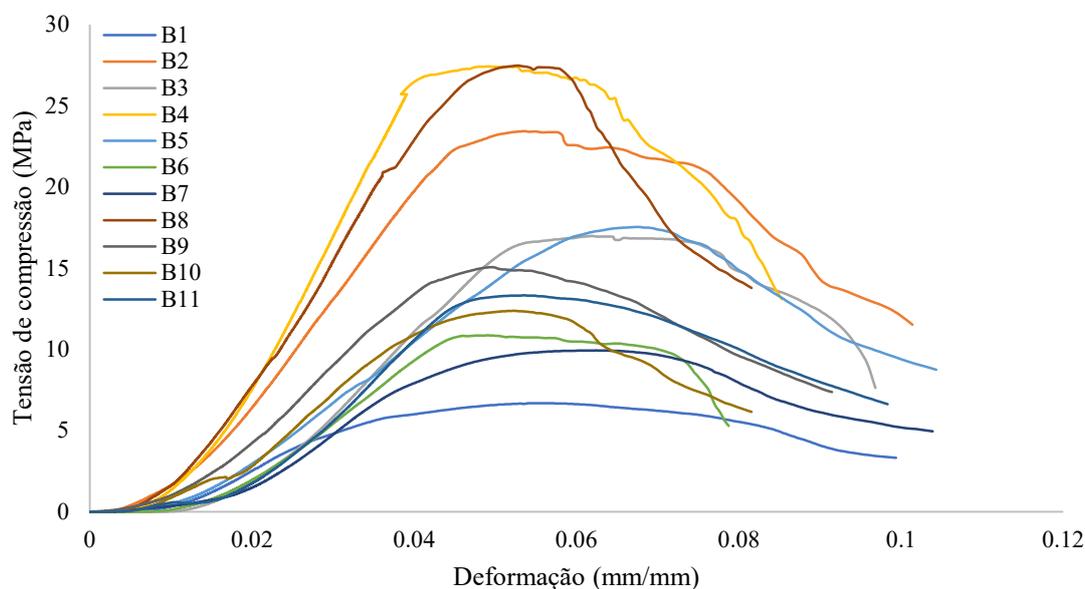
Figura 28 - Curvas tensão x Deformação dos tijolos cerâmicos

Considerando os resultados agrupados dos dois métodos de ensaio, a resistência média do tijolo é de 16,5 MPa, com variação do coeficiente de Pearson de 43%. As curvas de tensão-deformação do tijolo cerâmicos são mostradas na Figura 28.

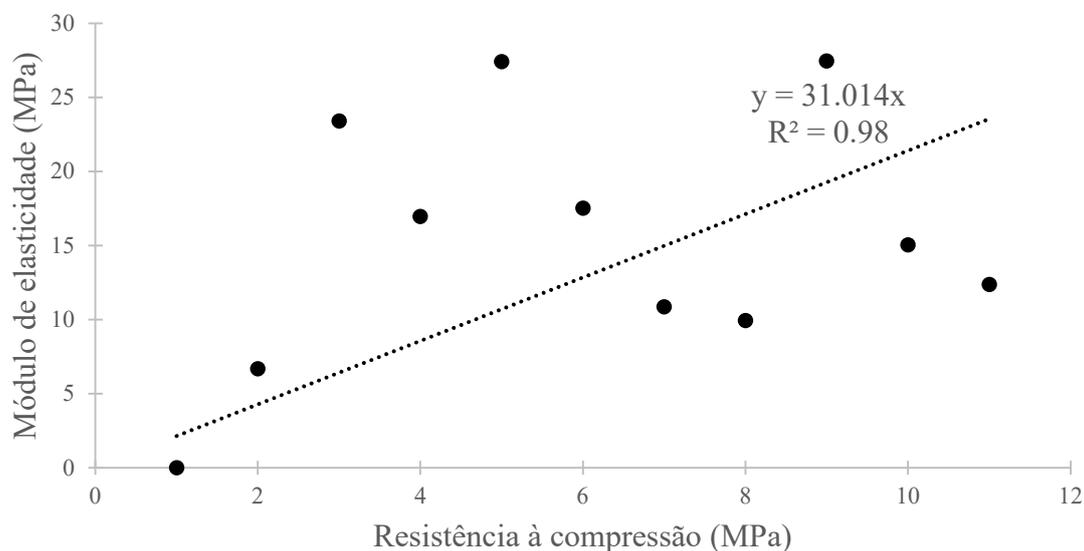
Figura 29 – Correlação entre o módulo de elasticidade e a resistência à compressão axial

= $31f_c$, dentro da faixa de resistência à compressão, f_c , de 6,69 MPa - 27,47 MPa, obtendo-se um Coeficiente de determinação $R^2 = 0,98$, para uma interseção igual a zero.

Mesmo com a significativa dispersão entre os valores de resistência à compressão, há uma alta correlação entre os valores de resistência e o módulo de elasticidade, o que é um indicativo da similaridade da estrutura cristalina interna dos tijolos, o que garante sua rigidez. Isso é evidenciado pelos resultados dos testes de DRX (Figura 30), que indicam a predominância de um elemento na composição dos tijolos cerâmicos analisados, o quartzo, apesar da presença de hematita e anortita no tijolo B4. Além disso, a composição de tijolos cerâmicos condiz com a natureza geológica da região. As curvas de difração de raios-X de cada um dos tijolos ensaiados é apresentado no Apêndice B.

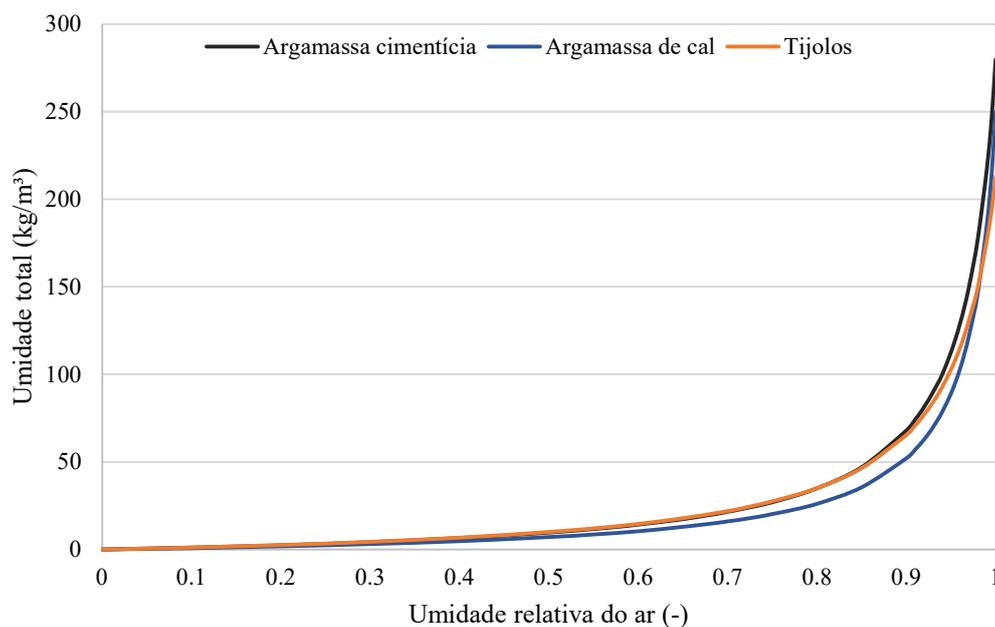
Figura 31 - Curvas de retenção de água dos materiais.

As curvas de armazenamento de água dos materiais (Figura 31), foram adaptadas das curvas padrões já disponíveis na biblioteca de dados do software, considerando-se os valores de umidade natural e absorção máxima de água dos tijolos e argamassas no ajuste das isolinhas.

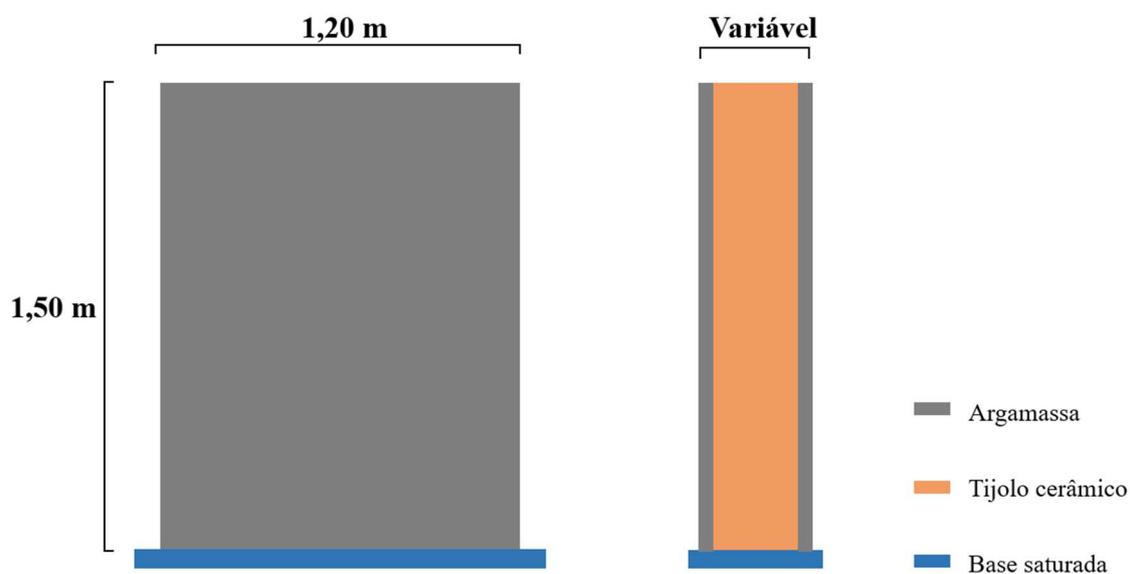
Figura 32 - Dimensões das paredes simuladas

Os painéis de alvenarias simuladas foram modeladas com dimensões de 1.50 m x 1.20 m e espessura a depender do plano experimental, sendo o perfil formado por um núcleo de tijolos cerâmicos maciços e camada de revestimento argamassado em ambas as faces, com ou sem pintura. Ademais, considerou-se que a base das paredes estão em contato com uma camada de material supersaturado que pode ou não ter sal diluído, a depender do programa experimental, de forma a simular a ocorrência da umidade ascensional (Figura 32).

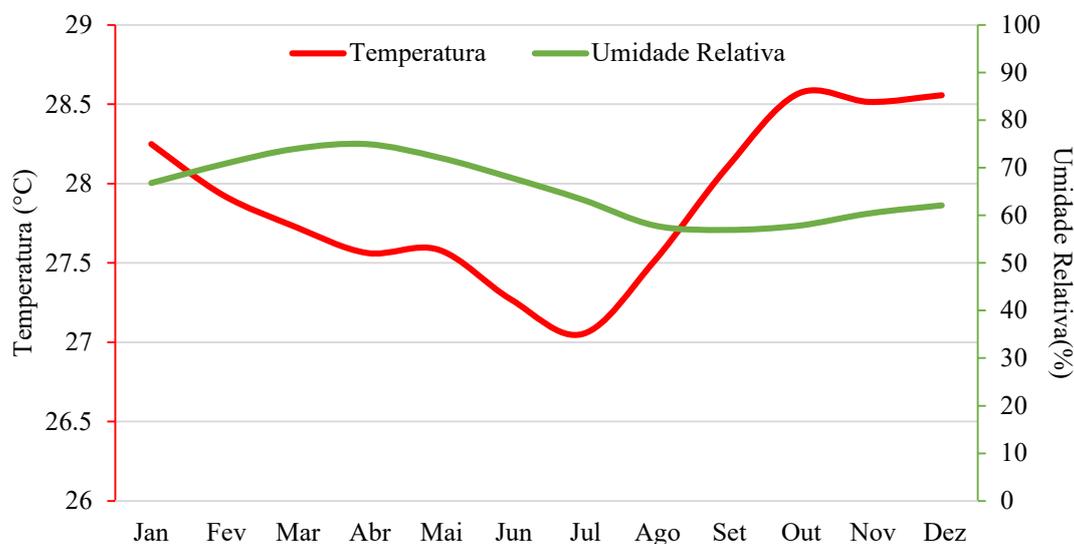
Figura 33 – Médias dos registros das condições climáticas de Aracati, nos últimos 10 anos

As principais propriedades meteorológicas inseridas estão relacionadas à variação de temperatura e umidade relativa do local. Em vista disto, foram obtidas as curvas de umidade relativa e temperatura da cidade de Aracati ao longo do ano (Figura 33). As curvas correspondem aos valores médios destes parâmetros nos últimos 10 anos, e foram obtidos a partir das coletas feitas pelo Instituto Nacional de Meteorologia (INMET).

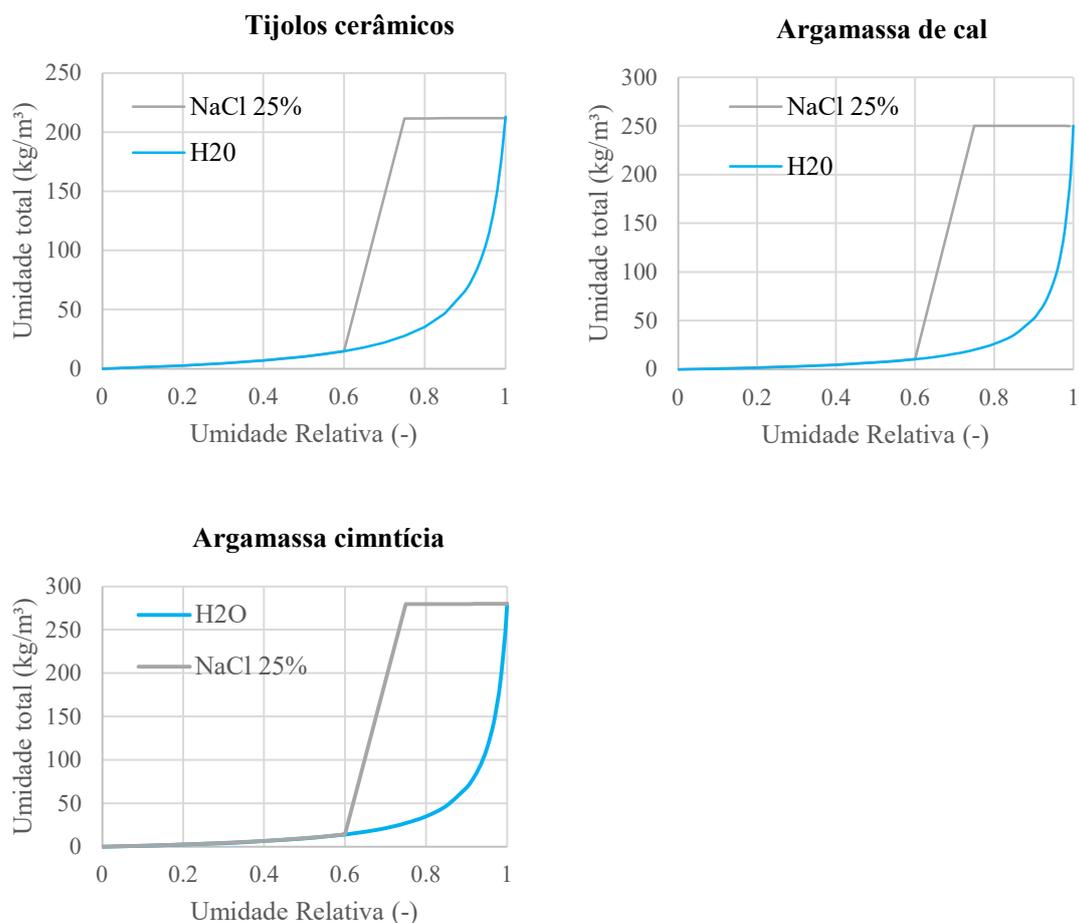
Figura 34 - Curvas de absorção de água – Adaptado de Rucker, Holm e Krus (2000)

Em sua pesquisa, (Rucker, Holm e Krus (2000) perceberam que os efeitos higrotérmicos dos sais ocorrem a partir de um determinado valor de umidade relativa (ϕ_h). Antes de ϕ_h , as curvas de absorção de água são praticamente iguais entre soluções salinas e sem sal. Ao se aproximar de ϕ_h , as curvas crescem rapidamente até atingir o valor de saturação de água do material, mantendo-se constantes até atingir a umidade relativa de 100%. O autor demonstrou a eficácia deste método para soluções salinas de baixa concentração, tendo obtido e validado a curva adaptada de absorção de água da solução de $NaCl$ 25%. As curvas de absorção de águas adaptadas para os tijolos cerâmicos e argamassas de cal e cimento, obtidas por este método, são apresentadas na Figura 34.

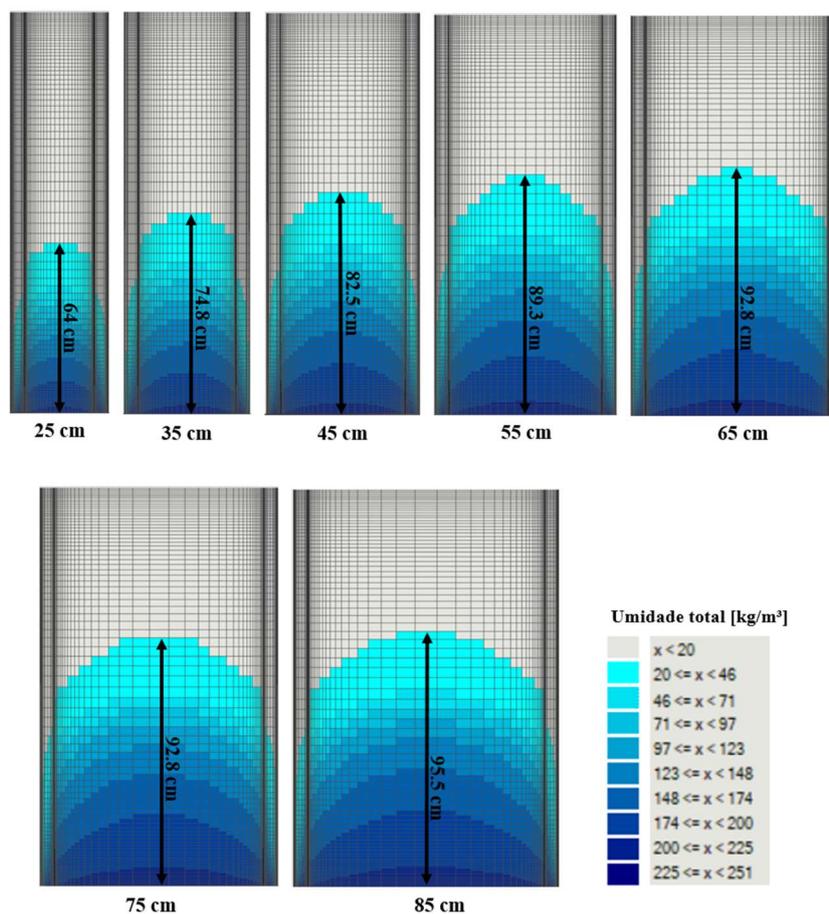
Figura 35 – Influência da espessura dos tijolos na umidade ascensional

Já se sabendo que a espessura dos tijolos é um fator de influência na umidade, foram simuladas, para melhor compressão da influência da espessura dos blocos na umidade, novas configurações de paredes, variando-se a espessura dos tijolos de 25 cm até 85 cm e mantendo-se todas os demais fatores fixos na condição sem salinidade, sem pintura, com argamassa de cal e com 5 cm de espessura da camada de argamassa. A Figura 35 apresenta o perfil de umidade nas paredes e a altura de ascensão capilar após a simulação de 8760 horas, com as alturas aproximadas do pico da frente úmida em cada configuração.

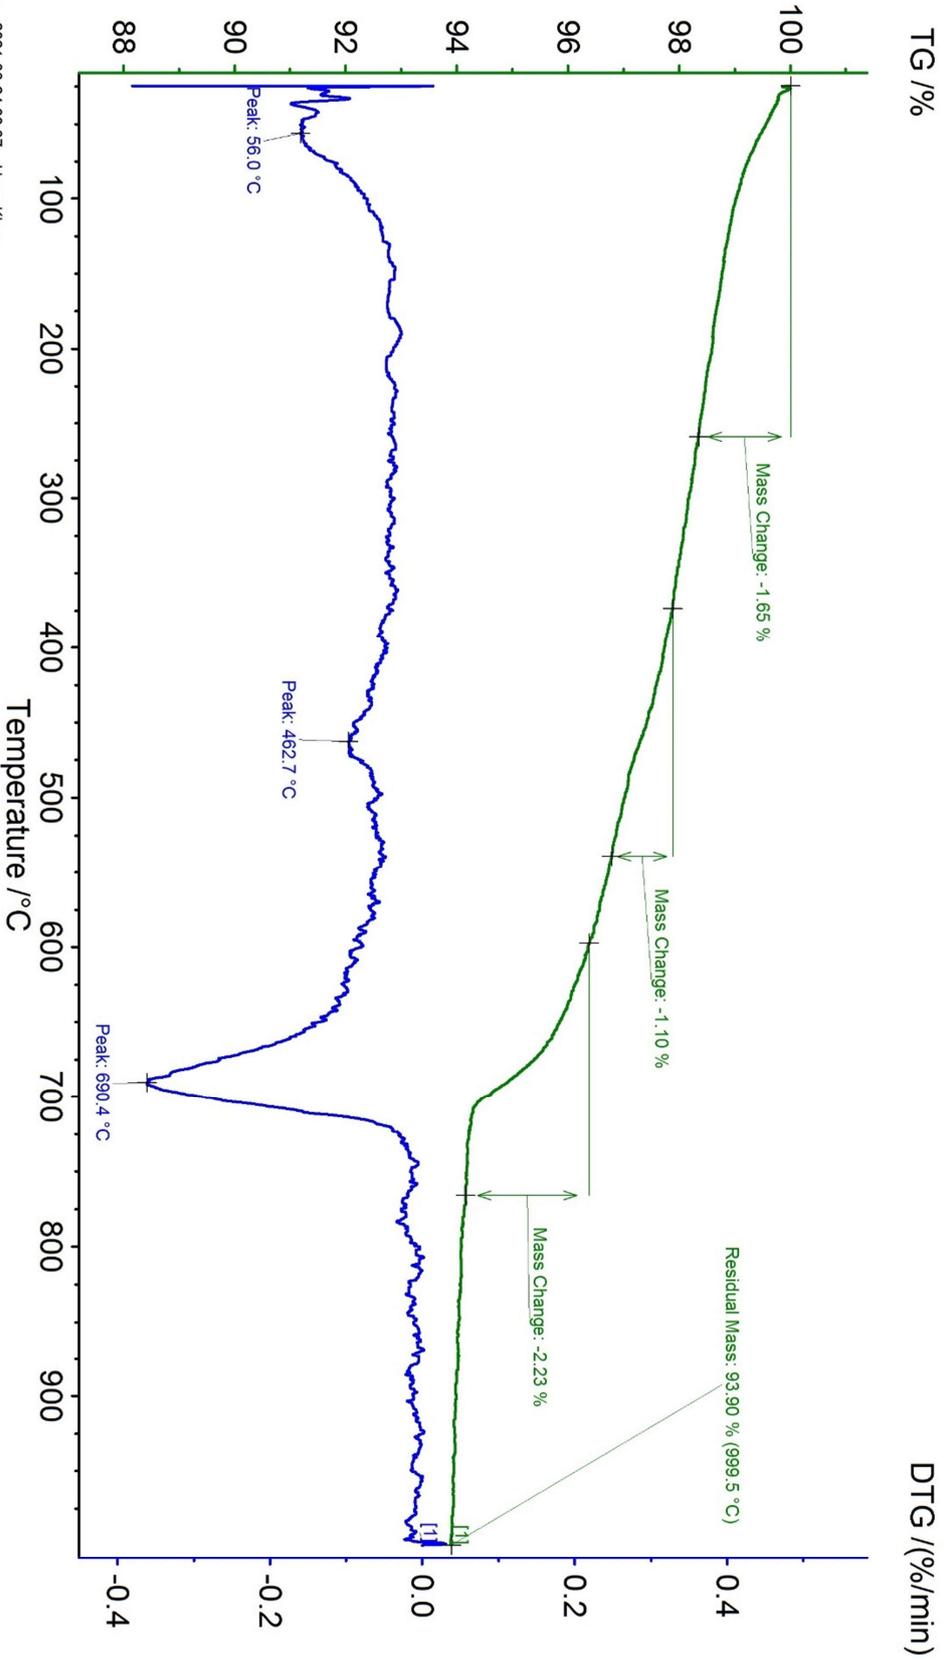
Argamassa A1S

Instrument : NETZSCH STA 449F3 STA449F3A-1067-M		File : C:\NETZSCH\Proteus61\data\21-0064.ngb-ds3	
Project :	21-0064	Sample :	A1S Luis Eng Civil, 16.053 mg
Identity :	21-0064	Material :	
Date/time :	15/06/2021 07:36:45	Correction file :	21-0063.ngb-bs3
Laboratory :	Fundição/ Mat Avançados	Temp. Cal./Sens. Files :	TG/TG/TCX/ SENSZERO.EXX
Operator :	Téc. Lab. Samuel Medeiros	Range :	25°C/10.0(K/min)/1000°C
		Sample car./TC :	DSC/TG Std S / S
		Model/type of meas. :	DSC-TG / sample with correction
		Segments :	1/1
		Crucible :	DSC/TG pan A1203
		Atmosphere :	<no gas>/NITROGEN/50 / NITROGEN/20
		TG corr./m. range :	020/35000 mg
		DSC corr./m. range :	020/5000 µV

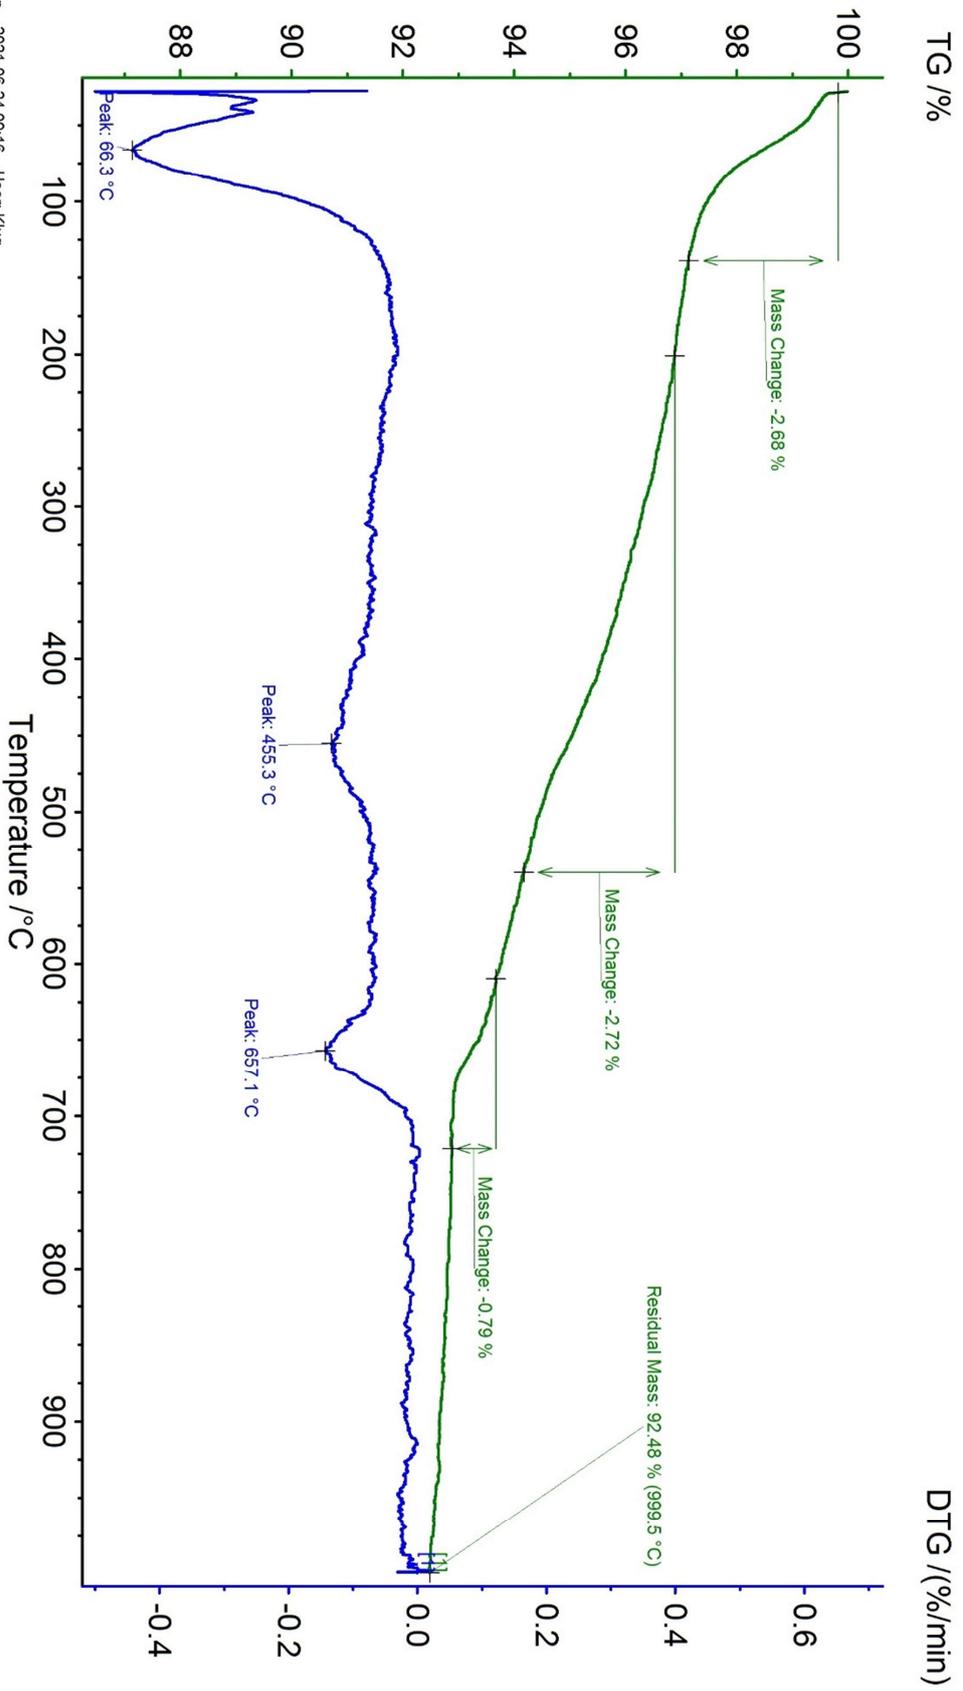
Argamassa A2P

Project :	21-0068	Sample :	A2P Luis Eng CiviL 15.827 mg	Sample car./T/C :	DSC/TG Std S / S	TG corr./m. range :	020/35000 mg
Identity :	21-0068	Material :		Model/type of meas. :	DSC-TG / sample with correction	DSC corr./m. range :	020/5000 µV
Date/time :	16/06/2021 14:32:00	Correction file :	21-0063.ngb-bs3	Segments :	1/1		
Laboratory :	Fundição Mat Avançadas	Temp.Cal/Sens. Files :	TGALZERO.TCX / SENZZERO.EXX	Crucible :	DSC/TG pan Al2O3		
Operator :	Téc. Lab. Samuel Medeiros	Range :	25°C/10.0(K/min)/1000°C	Atmosphere :	<no gas>/--- / NITROGEN/50 / NITROGEN/20
