APLICAÇÃO DO MÉTODO RQD PARA ANÁLISE DO QUARTZITO BACARAT DA MINA COREAÚ

APPLICATION OF THE RQD METHOD FOR THE ANALYSIS OF BACARAT QUARTZITE FROM THE COREAÚ MINE

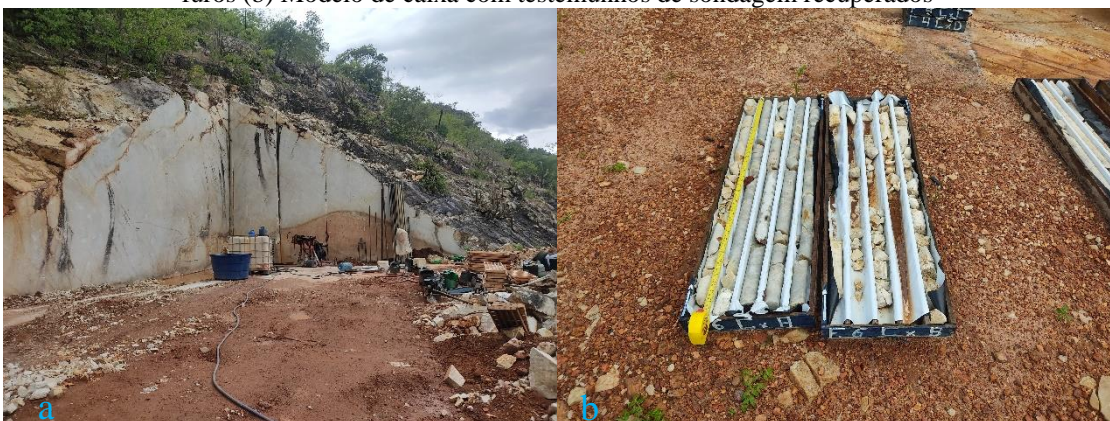
Figura 03 – Maquinário de sondagem e testemunhos gerados – (a) Aplicação da máquina Mach 920 em um dos furos (b) Modelo de caixa com testemunhos de sondagem recuperados

Para a campanha de sondagem foi utilizado o maquinário de sondagem rotativa hidráulica MACH 920, a qual permite avanços com angulações de 0° a 90° a partir da base estacionária. A campanha durou 30 dias com uma perfuração final de 184 metros com um total de 10 furos. Estes foram construídos no sentido horizontal e vertical e distribuídos no perímetro do corpo, posicionados desde o topo do corpo, para estruturar uma cubagem do volume de material para desmonte, até pontos favoráveis às novas aberturas de frentes de lavra no mesmo nível da atual execução, considerando ainda o histórico da mina. A locação dos furos apresentava uma distância mínima de 50 metros entre sí, quando estes estavam no mesmo nível. O maquinário e uma das caixas de testemunho recuperados são apresentados na Figura 03.

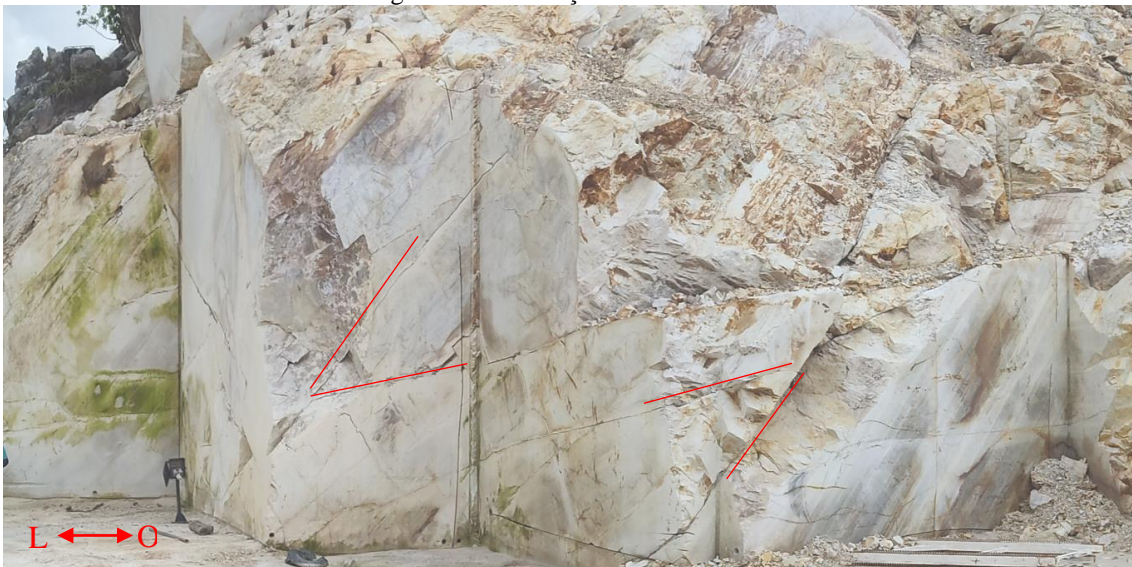
Figura 05 – Formação em cunha identificada

Os encontros de trincas, descritos anteriormente, permitem ainda, a formação de cunhas, como descrito na Figura 05, e a possibilidade do desprendimento de material durante o processo de lavra, o que se torna prejudicial para a produção, considerando ainda as possíveis perdas de blocos e bancadas que possuam algumas destas famílias e que sofram pela propagação dos esforços resultantes do destacamento. Algumas das zonas que possuem zonas de trincas mais perceptíveis a olho nu e que podem minorar a produção, entretanto, como as famílias de juntas foram identificadas em todo o comprimento do corpo, o processo de lavra necessita sempre lidar com as mesmas, ainda que me menor escala.

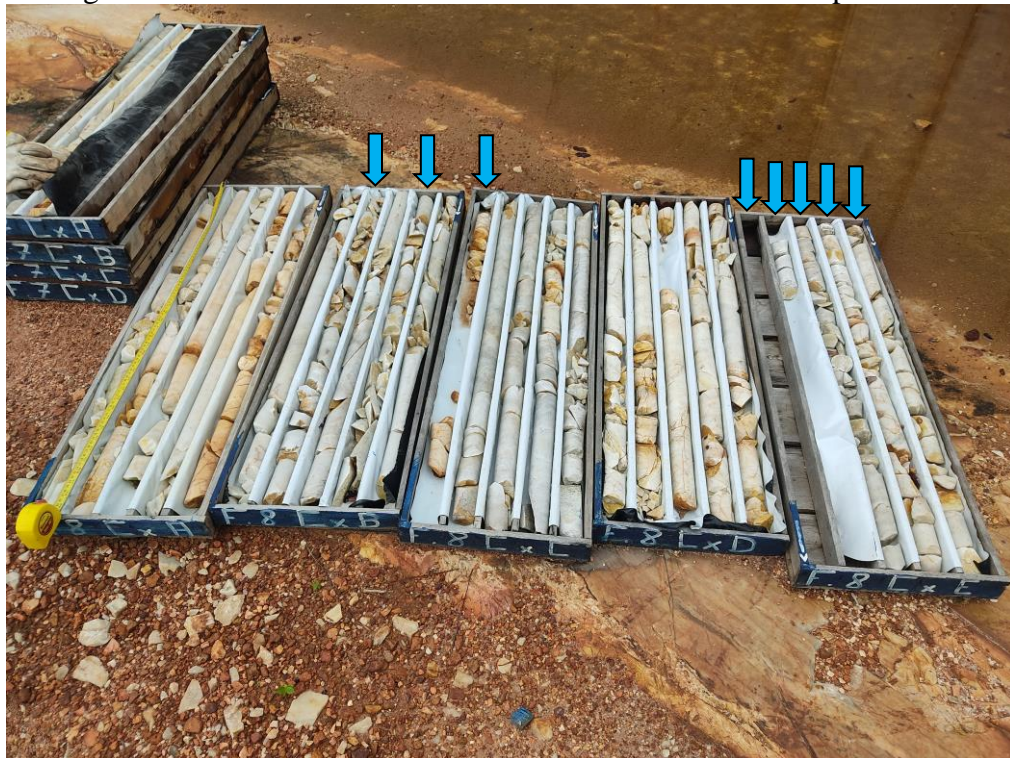
Tal parâmetro é apresentado na Figura 06, referente ao Furo 8, o qual apresentou os intervalos do 7°, 9°, 11°, 21°, 22°, 23°, 24° e 25° metros, identificados da esquerda para a direita, sem material contabilizado para o índice RQD.

Figura 06 – Modelo de testemunhos com intervalos não recuperados

Tais intervalos correspondem às fatias de materiais não recuperados, os quais podem ser interpretados como a existência de alguns veios secos na parte interna. Estes intervalos variaram desde centímetros a metros num mesmo furo ou, quando recuperados, consistiu num material bem frágil e com dimensões abaixo dos 10 centímetros, não sendo considerado para o cálculo.

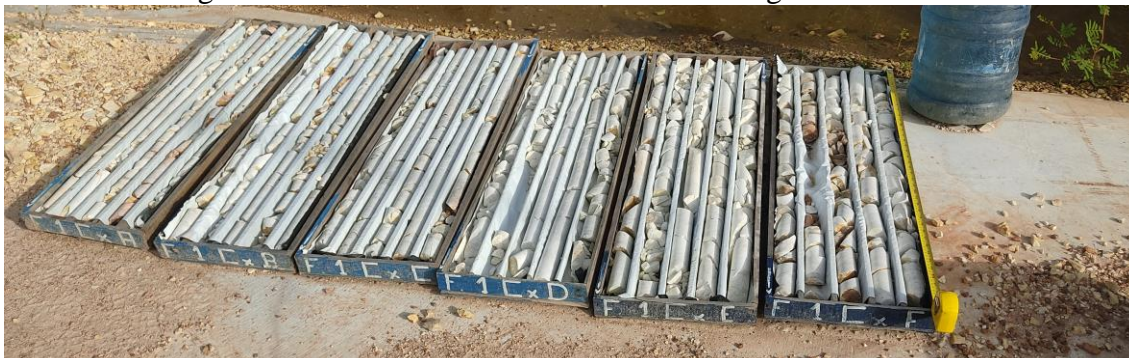
Figura 01 – Caixas com testemunhos de sondagem do Furo 01

Os furos 1 e 10 construídos na direção horizontal e em locais com prévia atividade de lavra, apresentaram baixa recuperação de material intacto a ser contabilizado no RQD, o que pode ser indicativo de que as famílias de trincas detectadas apresentam maior quantidade de encontros na parte interna do corpo, ainda que em maiores distâncias perfuradas, como a do furo 1 com 30 metros, inviabilizando, a princípio, o avanço de lavra horizontal nesses setores.

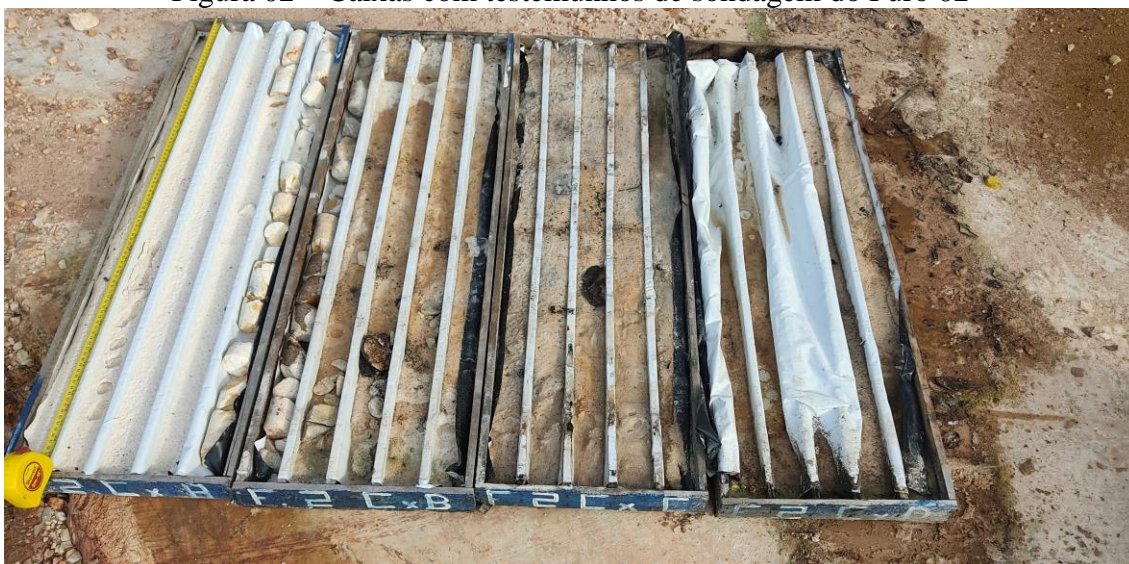
Figura 02 – Caixas com testemunhos de sondagem do Furo 02

Os furos 2 e 3, os quais foram locados no topo, apresentaram as mesmas características entre si, recuperando um material granular em quase todo o comprimento perfurado, o que demonstra a ação de intemperismo sob a camada mais frágil de capeamento que cobre o quartzito. Entretanto, essa mesma camada, apesar de frágil, revelou ser espessa, o que indica a necessidade de maiores custos com o desmonte para a liberação e avanço da lavra.

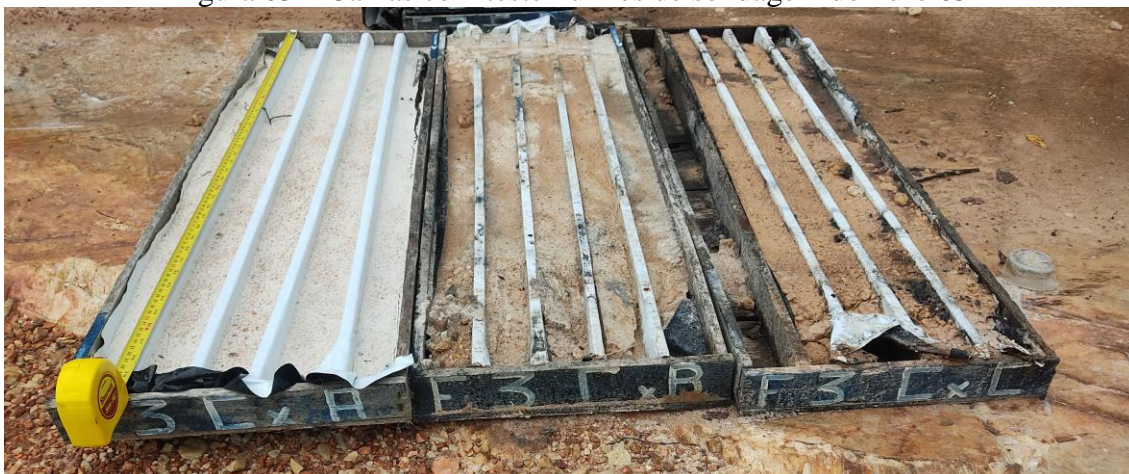
Figura 03 – Caixas com testemunhos de sondagem do Furo 03

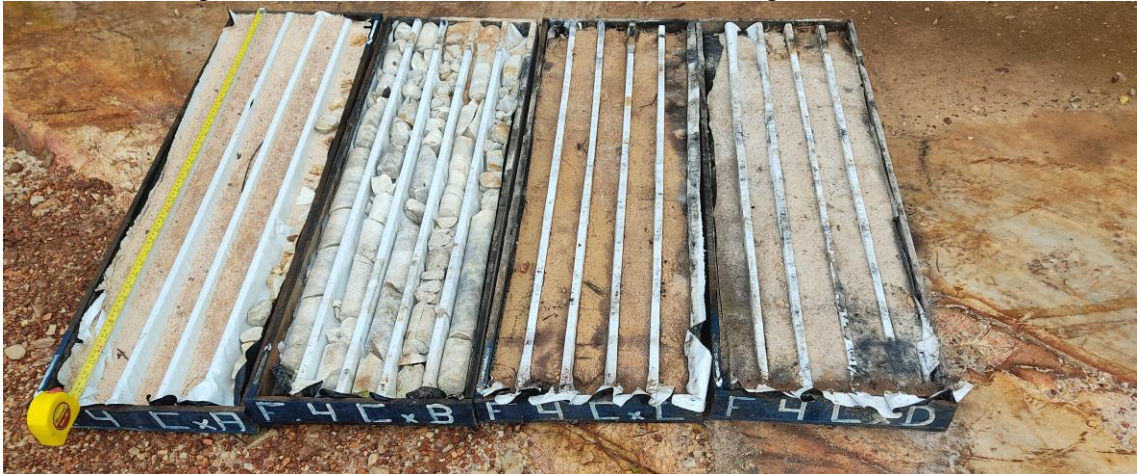
Figura 04 – Caixas com testemunhos de sondagem do Furo 04

O furo 4, apresentou baixo percentual de RQD, de modo que, dentre o material recuperado, parte apresentava características similares aos furos do topo. Neste mesmo furo, a sonda apresentou perca após 20 metros.

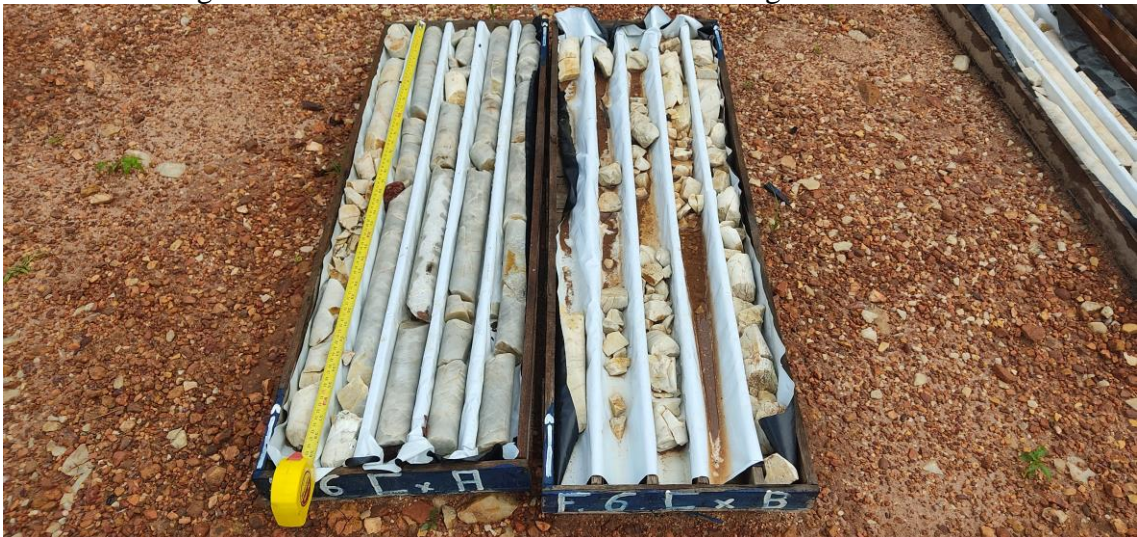
Figura 05 – Caixas com testemunhos de sondagem do Furo 06

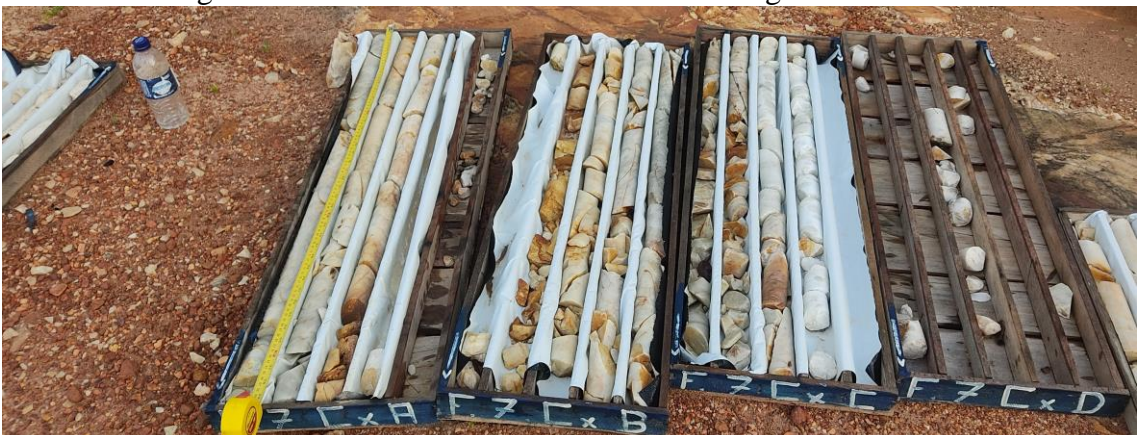
Figura 06 – Caixas com testemunhos de sondagem do Furo 07

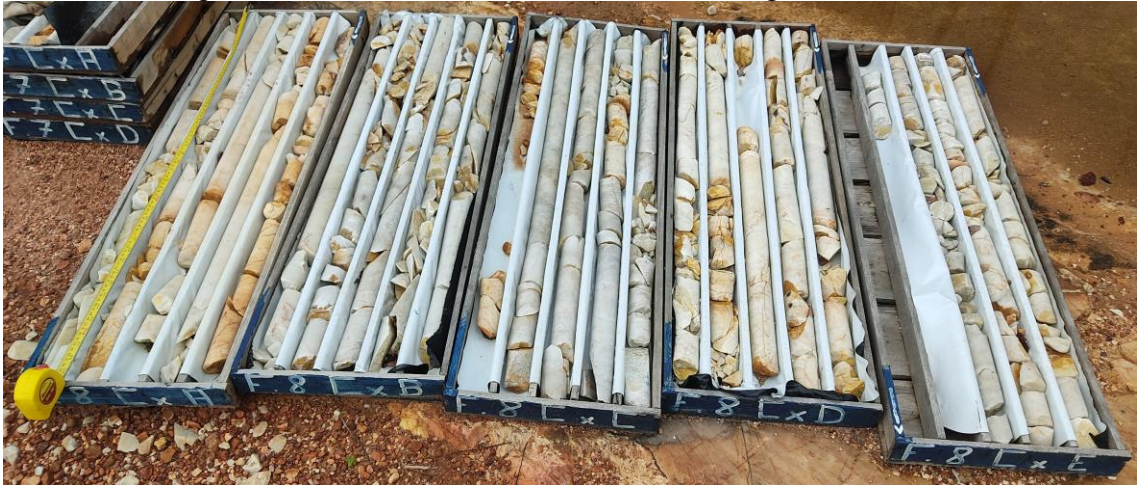
Figura 07 – Caixas com testemunhos de sondagem do Furo 08

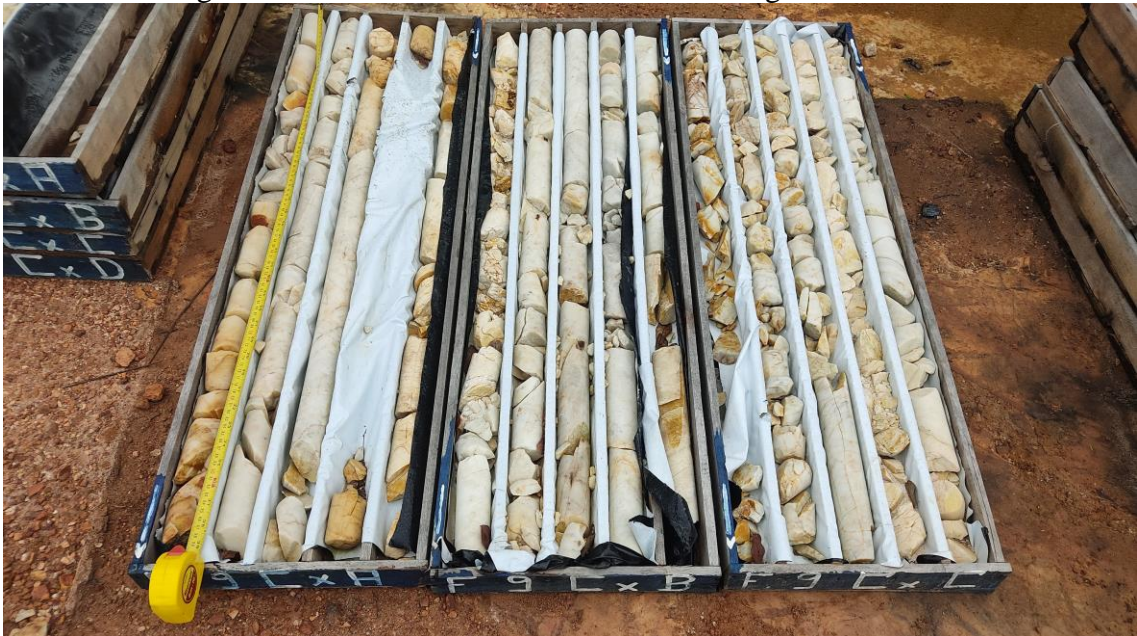
Figura 08 – Caixas com testemunhos de sondagem do Furo 09

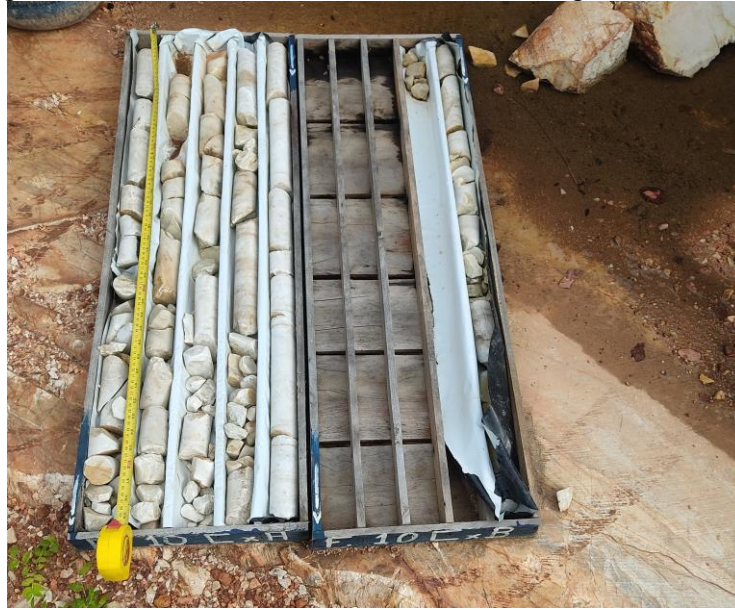
Figura 09 – Caixas com testemunhos de sondagem do Furo 10

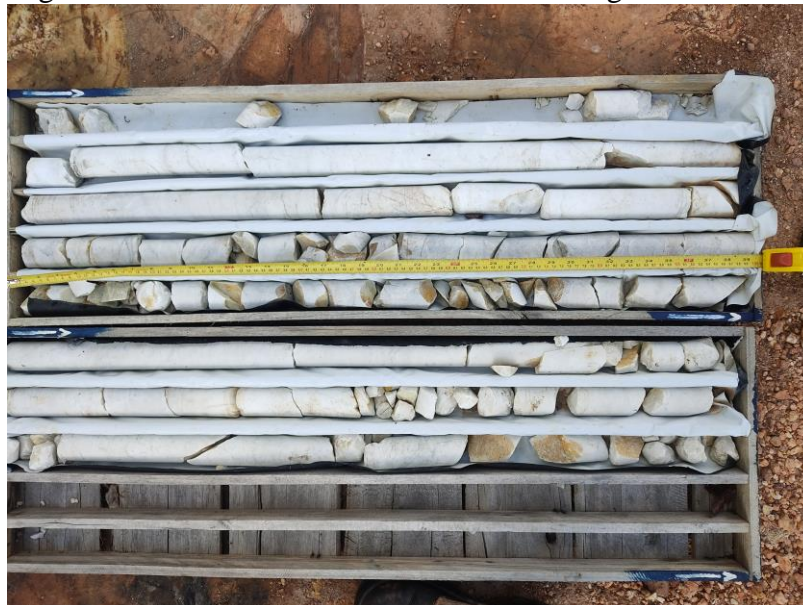
Figura 10 – Caixas com testemunhos de sondagem do Furo 11

O furo 11 foi construído na direção vertical próximo a zona mais recente de lavra, obtendo o maior valor do parâmetro RQD dentre os perfurados, o que mostrou maior estabilidade da camada.
