**INSPEÇÃO PREDIAL: ESTUDO DE CASO DO CENTRO DE  
APERFEIÇOAMENTO DE ECONOMISTAS DO NORDESTE - CAEN**

**FORTALEZA - CE  
2022**

Monografia apresentada ao curso de Engenharia Civil do Centro de Tecnologia da Universidade Federal do Ceará, como requisito parcial para obtenção do Título de Engenheiro Civil.

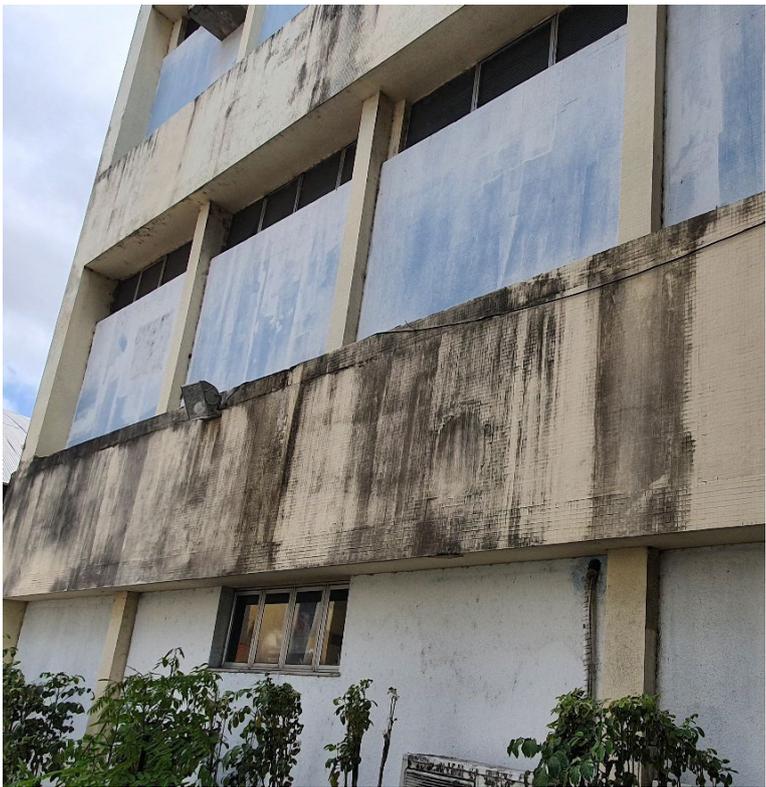
Figura 4 - Sujidades na fachada

<b>G</b>	<b>U</b>	<b>T</b>	<b>PONTOS</b>	<b>LOCAL</b>
2	5	4	40	Fachada Sul (área externa)
<b>RISCO</b>

Mínimo				
<b>ORIGEM</b>				
Endógena				
<b>CAUSA</b>				
Ausência de pingadeira e falta de limpeza da fachada				
<b>ANOMALIA</b>				
Sujidades na fachada				
<b>MEDIDA SANEADORA</b>				
Instalação de pingadeira na porção superior de cada viga, limpeza da superfície e aplicação de novo acabamento				
<b>PRAZO</b>				
60 dias

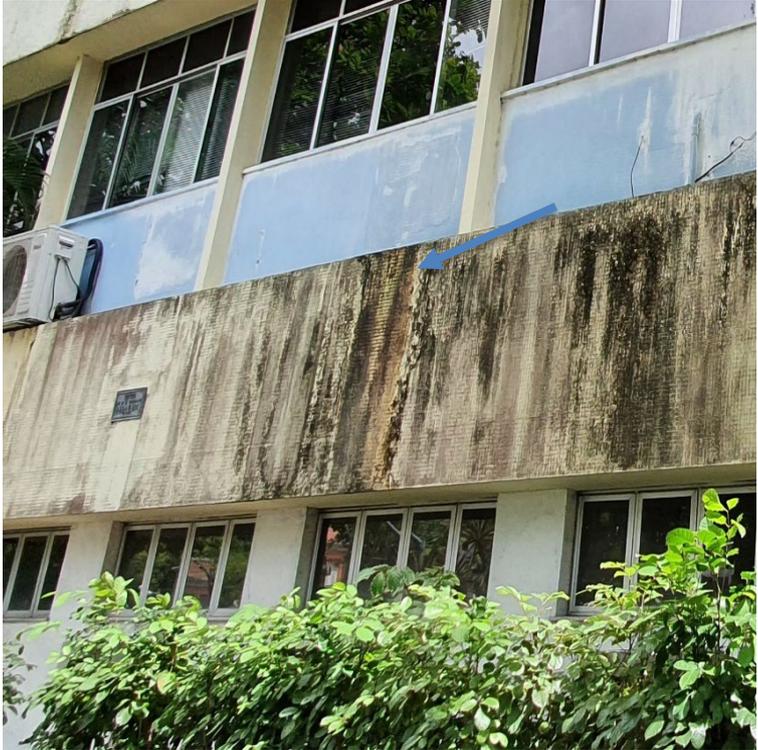
Figura 5 - Bolor na fachada

<b>G</b>	<b>U</b>	<b>T</b>	<b>PONTOS</b>	<b>LOCAL</b>
2	5	4	40	Fachada Leste (área externa)
<b>RISCO</b>

Mínimo				
<b>ORIGEM</b>				
Execução				
<b>CAUSA</b>				
Efeito da umidade				
<b>ANOMALIA</b>				
Bolor na fachada				
<b>MEDIDA SANEADORA</b>				
Limpeza da superfície e repintura com uso de hidrofugantes				
<b>PRAZO</b>				
60 dias

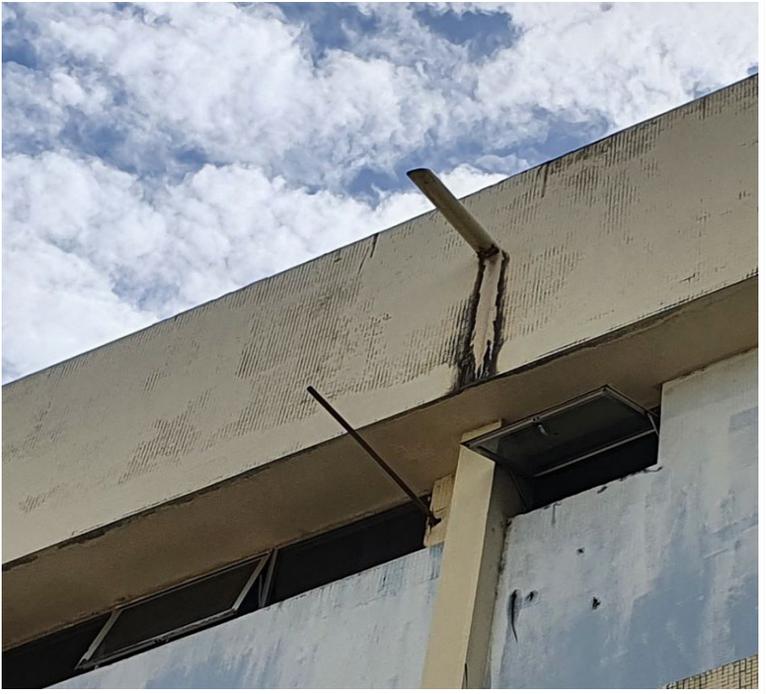
Figura 6 - Ausência de condutor vertical

<b>G</b>	<b>U</b>	<b>T</b>	<b>PONTOS</b>	<b>LOCAL</b>
2	5	4	40	Fachada Sul (área externa)
<b>RISCO</b>

Mínimo				
<b>ORIGEM</b>				
Endógena				
<b>CAUSA</b>				
Ausência de condutor vertical				
<b>ANOMALIA</b>				
Infiltração e desgaste do solo				
<b>MEDIDA SANEADORA</b>				
Instalação de tubulação vertical				
<b>PRAZO</b>				
60 dias

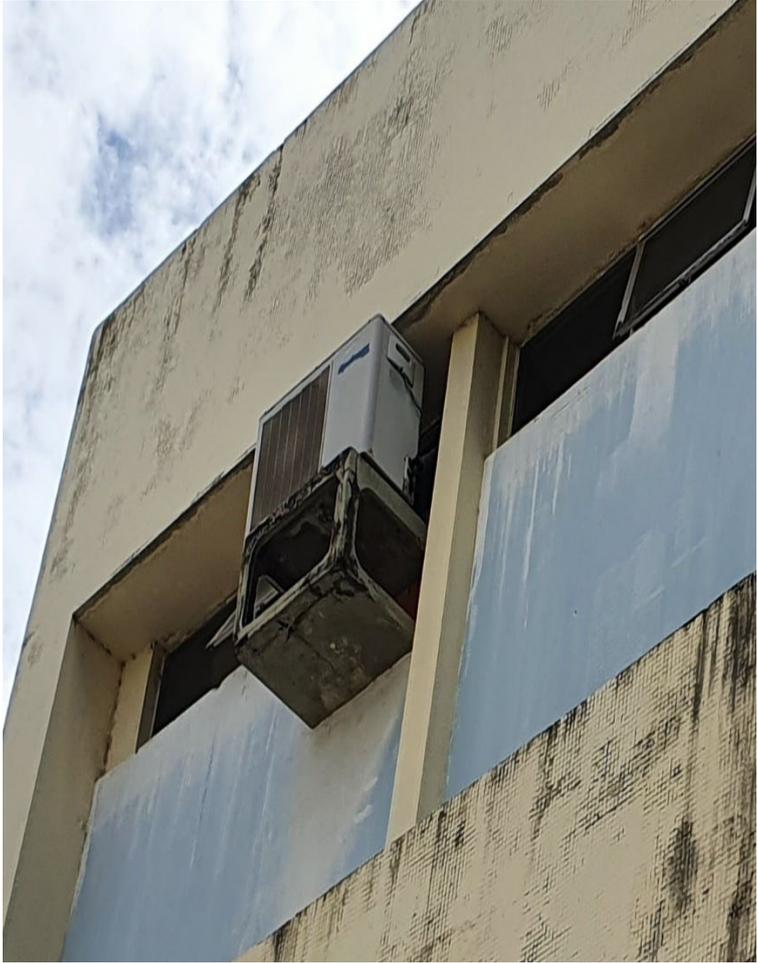
Figura 7 - Inadequações nas unidades condensadoras e suportes

<b>G</b>	<b>U</b>	<b>T</b>	<b>PONTOS</b>	<b>LOCAL</b>
3	5	4	60	Fachadas Norte, Sul, Leste e Oeste (área externa)
<b>RISCO</b>

Crítico				
<b>ORIGEM</b>				
Endógena				
<b>CAUSA</b>				
Oxidação das unidades condensadoras e seus suportes por conta da chuva				
<b>ANOMALIA</b>				
Corrosão das unidades condensadoras e suportes, e dimensões inadequadas dos suportes				
<b>MEDIDA SANEADORA</b>				
Substituições dos suportes por unidade novas com dimensões úteis, e novas unidades condensadoras				
<b>PRAZO</b>				
30 dias

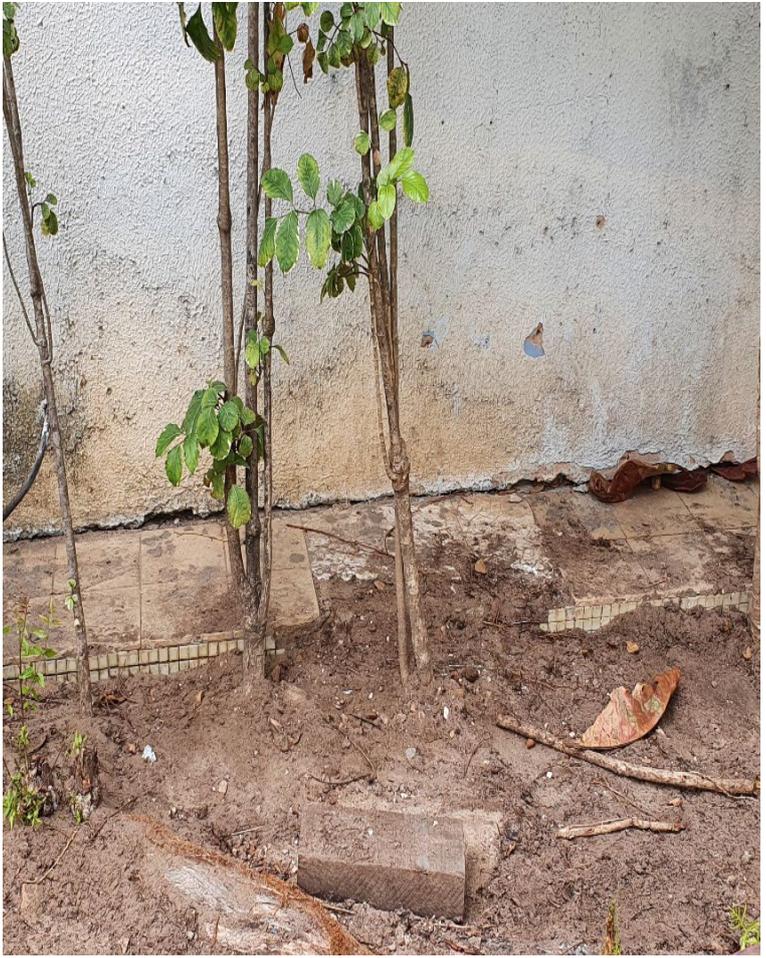
Figura 8 - Desgaste na interface solo/parede

<b>G</b>	<b>U</b>	<b>T</b>	<b>PONTOS</b>	<b>LOCAL</b>
2	3	3	18	Fachada Sul (área externa)
<b>RISCO</b>

Mínimo				
<b>ORIGEM</b>				
Endógena				
<b>CAUSA</b>				
Erosão devido acúmulo e movimentação de água pluvial				
<b>ANOMALIA</b>				
Desgaste de revestimento e substrato na união entre parede e piso				
<b>MEDIDA SANEADORA</b>				
Remoção e reaplicação de substrato e revestimento, bem como instalação de condutores verticais de água pluvial				
<b>PRAZO</b>				
60 dias

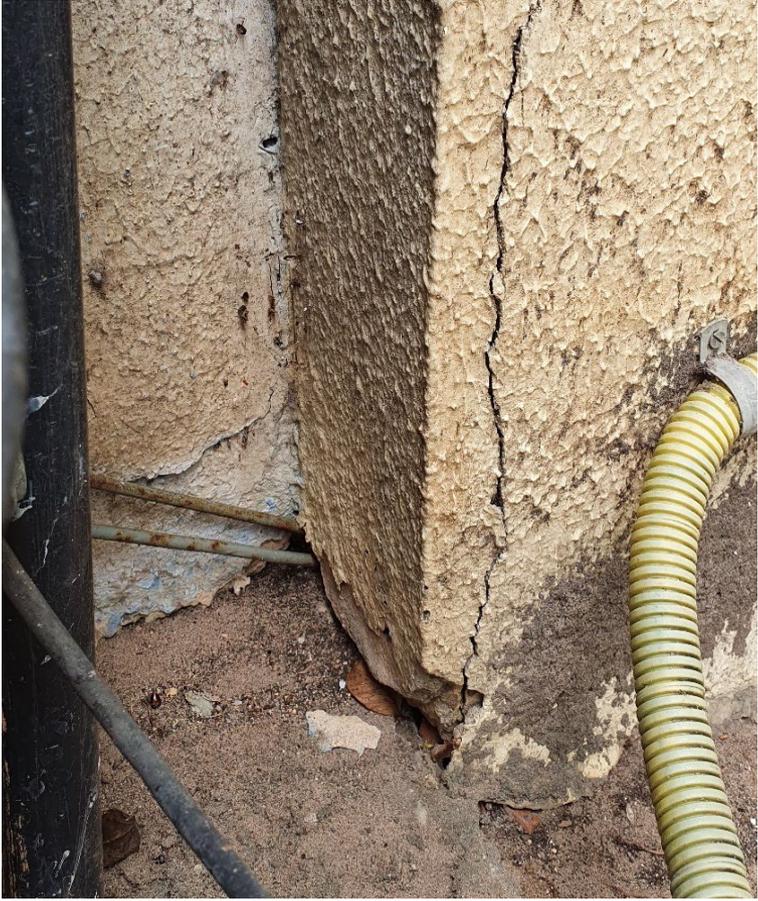
Figura 9 - Deslocamento do concreto de pilar

<b>G</b>	<b>U</b>	<b>T</b>	<b>PONTOS</b>	<b>LOCAL</b>
4	5	3	60	Fachada Sul (área externa)
<b>RISCO</b>

Crítico				
<b>ORIGEM</b>				
Endógena				
<b>CAUSA</b>				
Oxidação das armaduras				
<b>ANOMALIA</b>				
Deslocamento do concreto do pilar				
<b>MEDIDA SANEADORA</b>				
Recuperação do pilar: Remoção e substituição da porção oxidada da armadura, aplicação de inibidor de corrosão e recobrimento com grout ou argamassa polimérica				
<b>PRAZO</b>				
30 dias

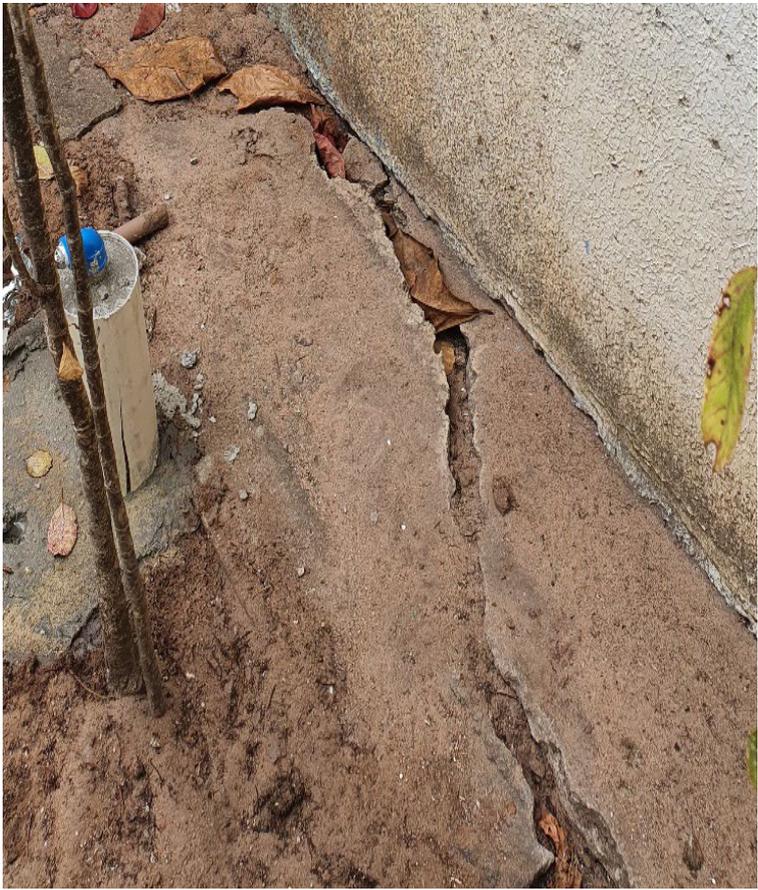
Figura 10 - Piso rachado

<b>G</b>	<b>U</b>	<b>T</b>	<b>PONTOS</b>	<b>LOCAL</b>
2	5	3	30	Fachada Sul (área externa)
<b>RISCO</b>

Mínimo				
<b>ORIGEM</b>				
Endógena				
<b>CAUSA</b>				
Rachadura devido espessura do piso local não suportar as solicitações de carga				
<b>ANOMALIA</b>				
Piso rachado				
<b>MEDIDA SANEADORA</b>				
Demolição e remoção do piso, com seguinte reconstrução em maior espessura				
<b>PRAZO</b>				
60 dias

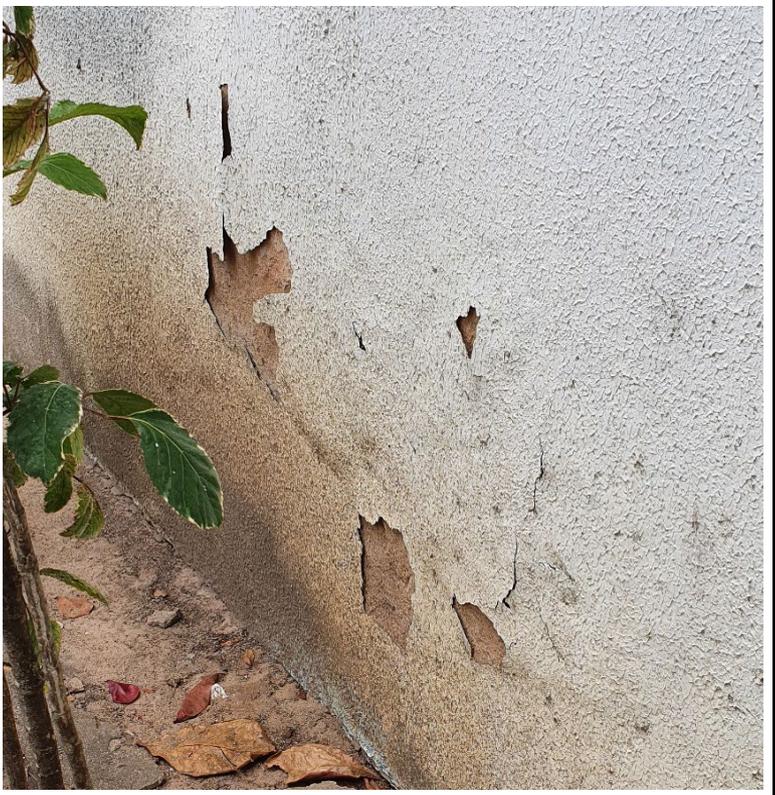
Figura 11 - Descolamento da pintura por umidade ascendente

<b>G</b>	<b>U</b>	<b>T</b>	<b>PONTOS</b>	<b>LOCAL</b>
3	5	2	30	Fachada Sul (área externa)
<b>RISCO</b>

Mínimo				
<b>ORIGEM</b>				
Endógena				
<b>CAUSA</b>				
Umidade ascendente				
<b>ANOMALIA</b>				
Descolamento da pintura por umidade ascendente				
<b>MEDIDA SANEADORA</b>				
Repintura após impermeabilização com argamassa polimérica				
<b>PRAZO</b>				
60 dias

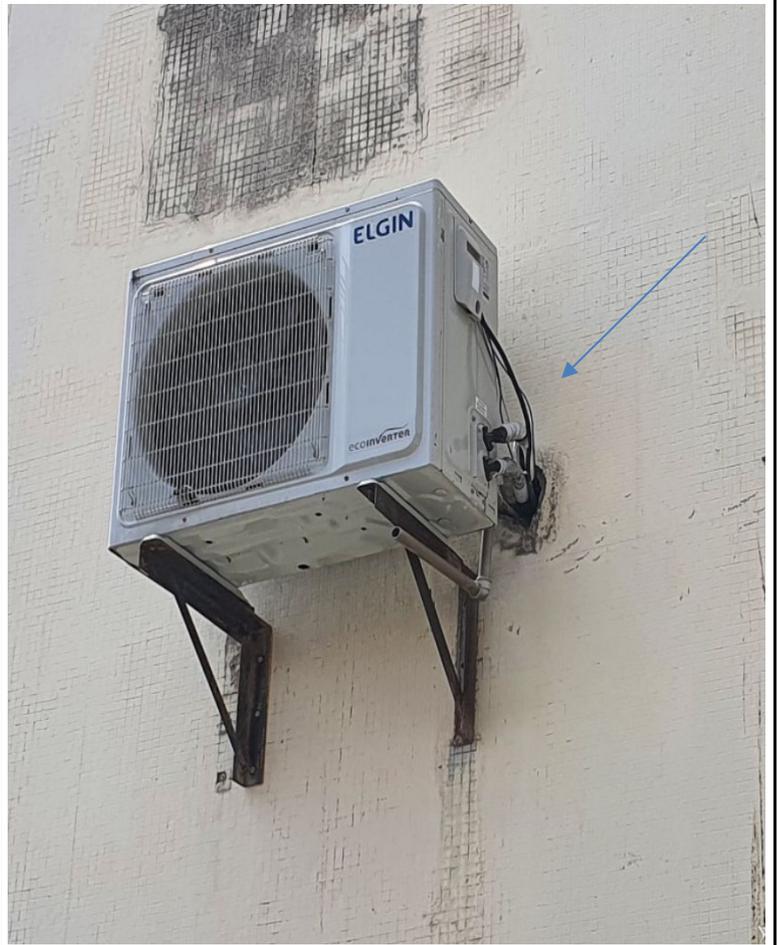
Figura 12 - Tubulação de ar-condicionado instalada incorretamente

<b>G</b>	<b>U</b>	<b>T</b>	<b>PONTOS</b>	<b>LOCAL</b>
3	4	3	36	Fachada Oeste (área externa)
<b>RISCO</b>				
Médio				
<b>ORIGEM</b>				
Endógena				
<b>CAUSA</b>				
Instalação incorreta de tubulação				
<b>ANOMALIA</b>				
Tubulação de ar-condicionado instalada incorretamente, com vedação mal executada				
<b>MEDIDA SANEADORA</b>				
Contratar empresa especializada para correta instalação da tubulação, com impermeabilização devida da área de passagem da tubulação				
<b>PRAZO</b>				
60 dias

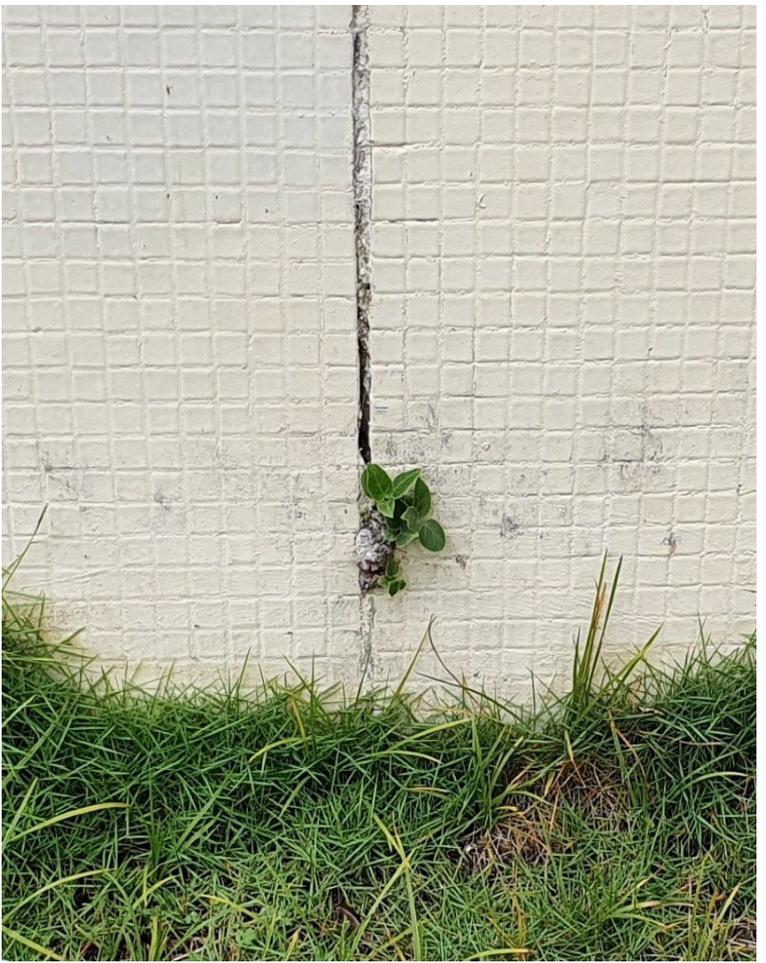
Figura 13 - Crescimento de vegetação na junta de dilatação

<b>G</b>	<b>U</b>	<b>T</b>	<b>PONTOS</b>	<b>LOCAL</b>
2	4	3	24	Fachada Oeste (área externa)
<b>RISCO</b>

Mínimo				
<b>ORIGEM</b>				
Execução				
<b>CAUSA</b>				
Falha no plano de manutenção das juntas de dilatação, com conseqüente crescimento de vegetação no seu interior				
<b>ANOMALIA</b>				
Crescimento de vegetação na junta de dilatação				
<b>MEDIDA SANEADORA</b>				
Realizar remoção da vegetação e das sujidades presentes na junta				
<b>PRAZO</b>				
60 dias

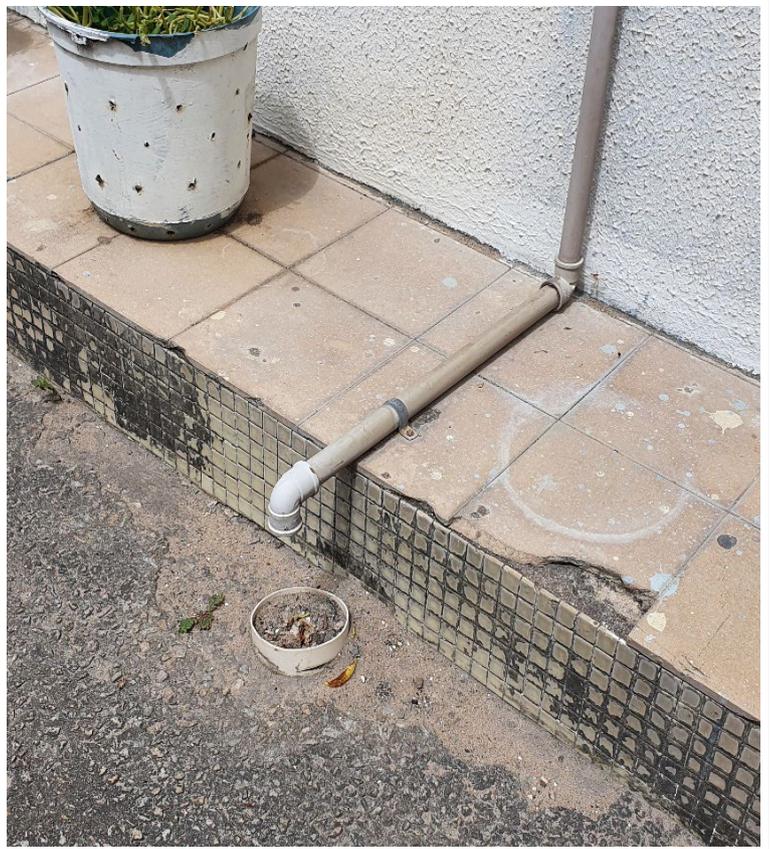
Figura 14 - Obstrução no encanamento de destinação hídrica

<b>G</b>	<b>U</b>	<b>T</b>	<b>PONTOS</b>	<b>LOCAL</b>
2	3	2	12	Fachada Norte (área externa)
<b>RISCO</b>				
Mínimo				
<b>ORIGEM</b>				
Execução				
<b>CAUSA</b>				
Falha no plano de manutenção do sistema de drenagem				
<b>ANOMALIA</b>				
Obstrução no encanamento de destinação hídrica				
<b>MEDIDA SANEADORA</b>				
Remoção do entulho acumulado com limpeza geral da tubulação				
<b>PRAZO</b>				
90 dias

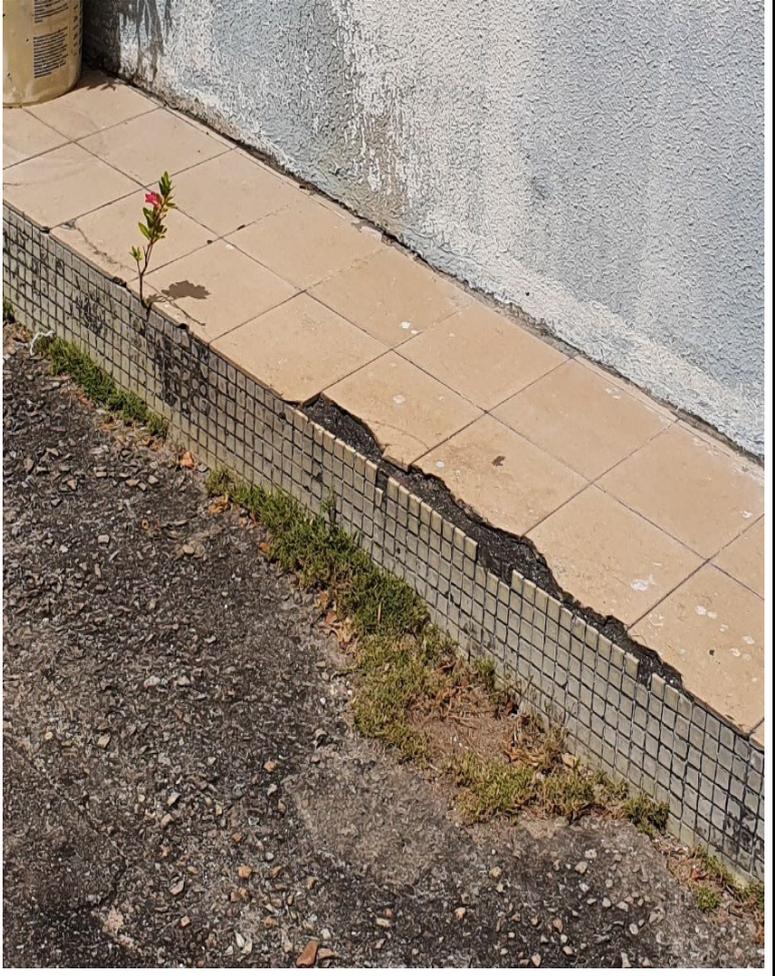
Figura 15 - Cerâmica quebrada devido solicitação de carga

<b>G</b>	<b>U</b>	<b>T</b>	<b>PONTOS</b>	<b>LOCAL</b>
3	2	2	12	Fachada Norte (área externa)
<b>RISCO</b>

Mínimo				
<b>ORIGEM</b>				
Exógena				
<b>CAUSA</b>				
Solicitação de carga em região de cerâmica mal assentada				
<b>ANOMALIA</b>				
Cerâmica quebrada devido solicitação de carga				
<b>MEDIDA SANEADORA</b>				
Remoção de peças mal assentadas com seguinte reposição. Ademais, instalação de cantoneiras para proteção das quinas				
<b>PRAZO</b>				
90 dias

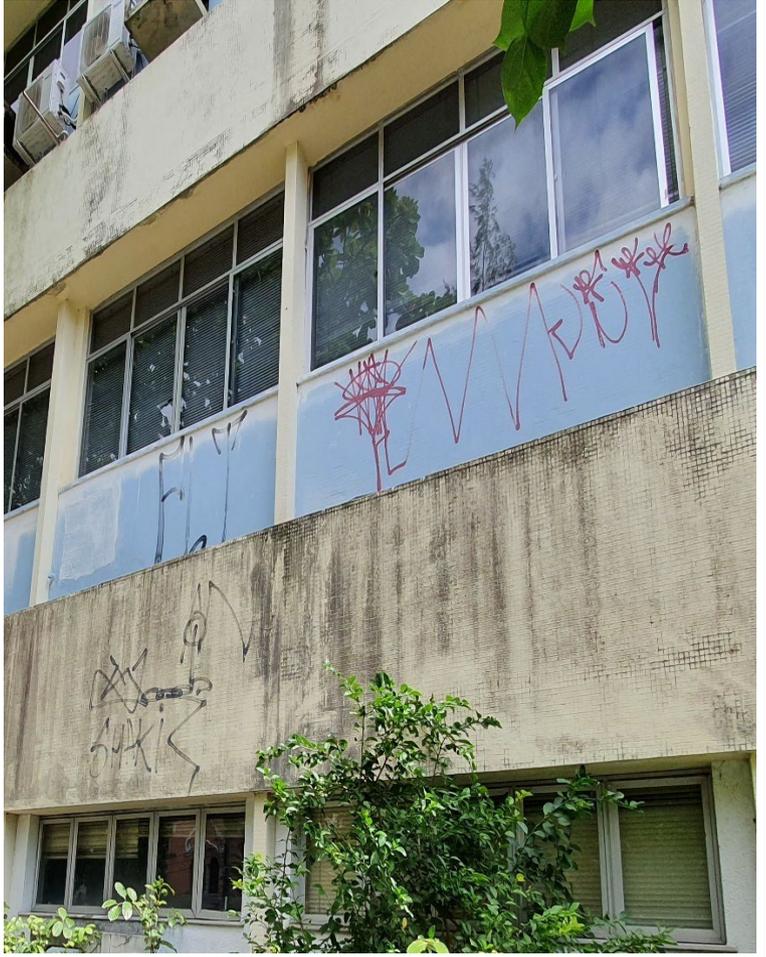
Figura 16 - Tinta spray sobre revestimentos de fachada

<b>G</b>	<b>U</b>	<b>T</b>	<b>PONTOS</b>	<b>LOCAL</b>
2	2	1	4	Fachada Leste (área externa)
<b>RISCO</b>

Mínimo				
<b>ORIGEM</b>				
Exógena				
<b>CAUSA</b>				
Pichação com tinta spray sobre revestimento cerâmico e pintura de fachada				
<b>ANOMALIA</b>				
Tinta spray sobre revestimentos de fachada				
<b>MEDIDA SANEADORA</b>				
Limpeza e/ou substituição das peças cerâmicas atingidas. Repintura da área com revestimento em pintura				
<b>PRAZO</b>				
120 dias

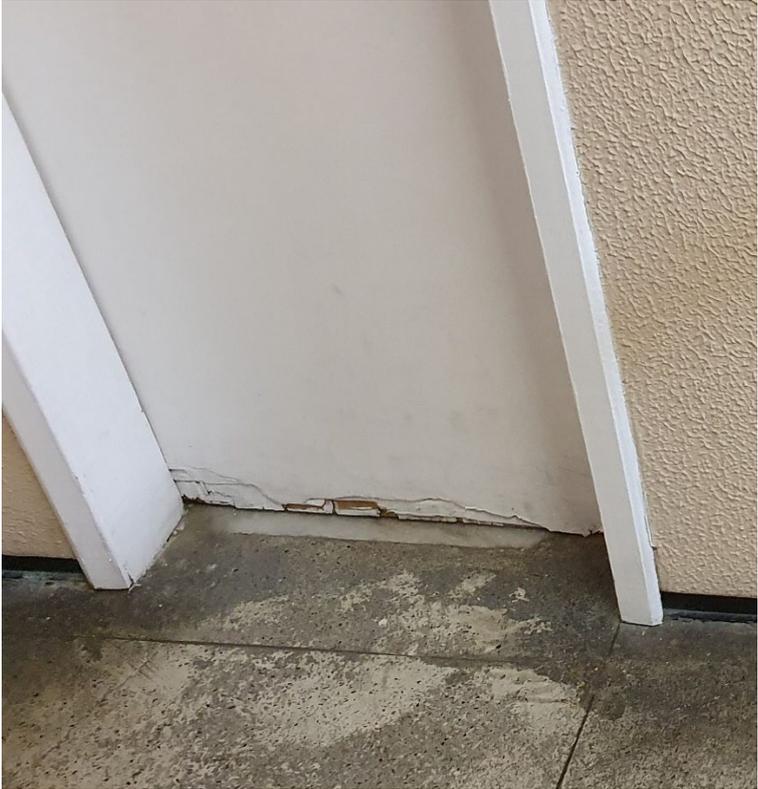
Figura 17 - Porta com material da folha desagregando na região inferior

<b>G</b>	<b>U</b>	<b>T</b>	<b>PONTOS</b>	<b>LOCAL</b>
2	2	3	12	Banheiros Térreo (área interna)
<b>RISCO</b>

Mínimo				
<b>ORIGEM</b>				
Execução				
<b>CAUSA</b>				
Presença de umidade				
<b>ANOMALIA</b>				
Porta com material da folha desagregando na região inferior				
<b>MEDIDA SANEADORA</b>				
Substituição da porta prancheta por porta de madeira maciça				
<b>PRAZO</b>				
90 dias

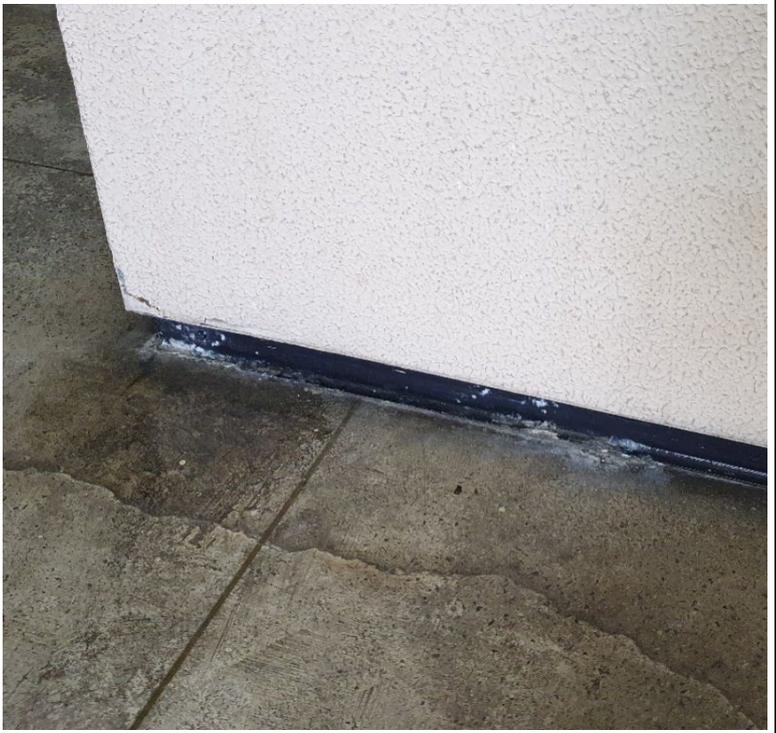
Figura 18 - Rodapés desgastados por oxidação

<b>G</b>	<b>U</b>	<b>T</b>	<b>PONTOS</b>	<b>LOCAL</b>
2	2	2	8	Hall Térreo (área interna)
<b>RISCO</b>

Mínimo				
<b>ORIGEM</b>				
Funcional				
<b>CAUSA</b>				
Oxidação devido contato com umidade				
<b>ANOMALIA</b>				
Rodapés desgastados por oxidação				
<b>MEDIDA SANEADORA</b>				
Substituição das peças danificadas				
<b>PRAZO</b>				
120 dias

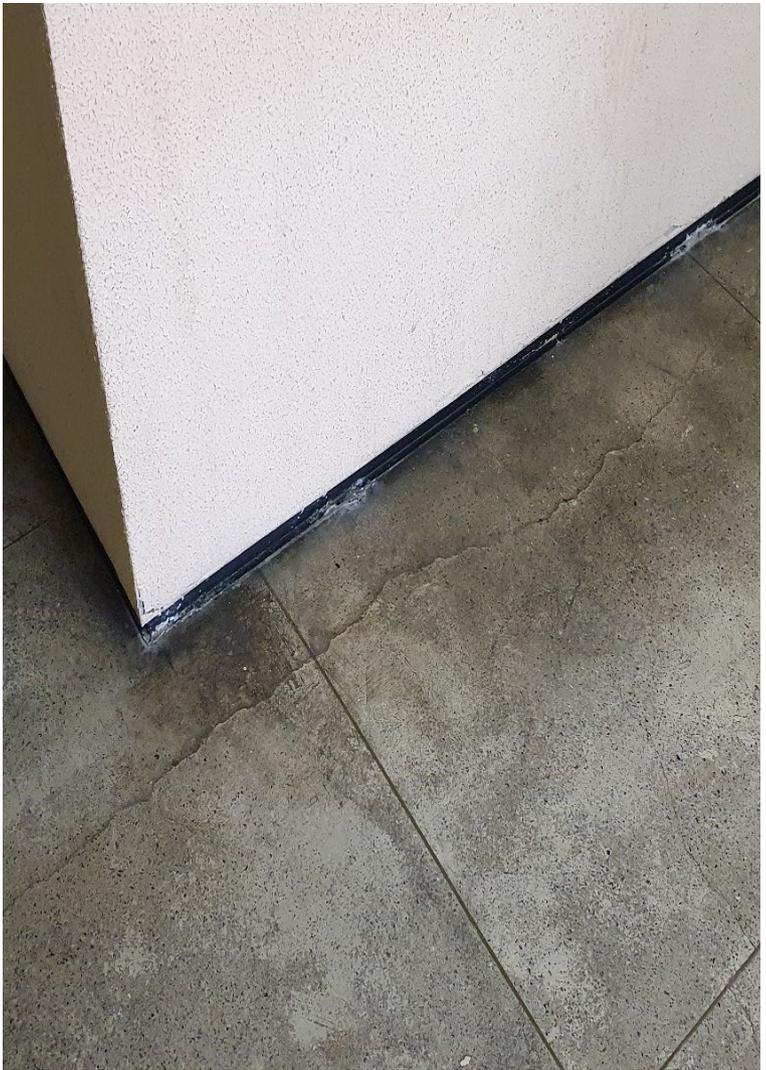
Figura 19 - Piso danificado apresentando múltiplas fissuras

<b>G</b>	<b>U</b>	<b>T</b>	<b>PONTOS</b>	<b>LOCAL</b>
3	2	3	18	Hall Térreo (área interna)
<b>RISCO</b>

Mínimo				
<b>ORIGEM</b>				
Funcional				
<b>CAUSA</b>				
Execução incorreta das juntas de dilatação				
<b>ANOMALIA</b>				
Piso danificado apresentando múltiplas fissuras				
<b>MEDIDA SANEADORA</b>				
Devido à generalização das fissuras ao longo de quase todo piso, é indicada contratação de empresa especializada para reinstalação do mesmo, com as devidas juntas de movimentação				
<b>PRAZO</b>				
90 dias

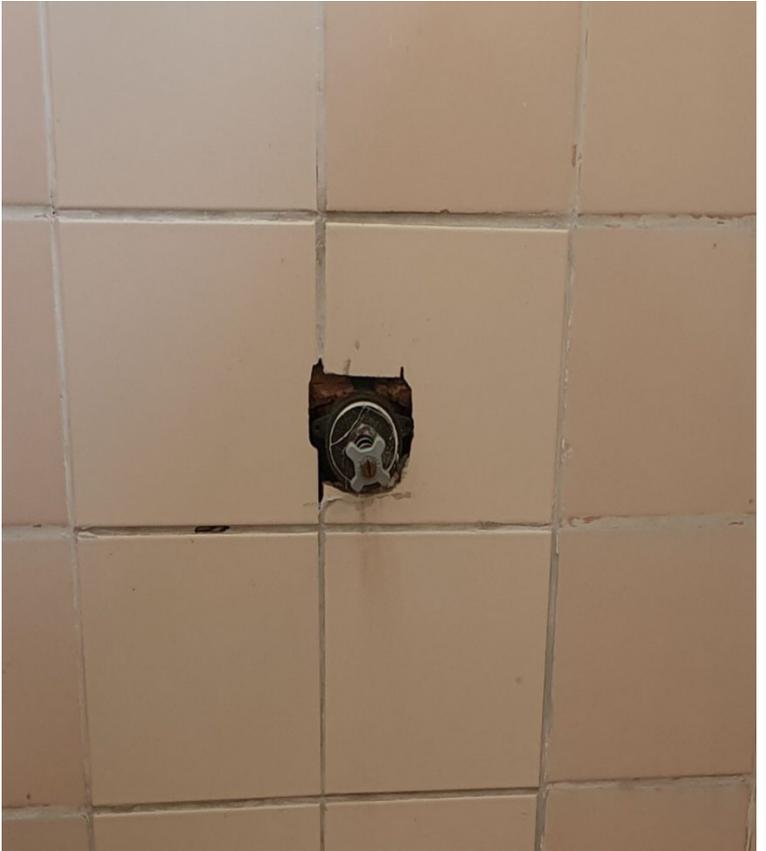
Figura 20 - Registro do chuveiro defeituoso e sem acabamento

<b>G</b>	<b>U</b>	<b>T</b>	<b>PONTOS</b>	<b>LOCAL</b>
2	3	3	18	WC Masculino Térreo (área interna)
<b>RISCO</b>

Mínimo				
<b>ORIGEM</b>				
Execução				
<b>CAUSA</b>				
Manutenção inadequada no registro sem reparo no revestimento cerâmico				
<b>ANOMALIA</b>				
Registro do chuveiro defeituoso e sem acabamento				
<b>MEDIDA SANEADORA</b>				
Substituição do registro defeituoso e das peças cerâmicas				
<b>PRAZO</b>				
60 dias

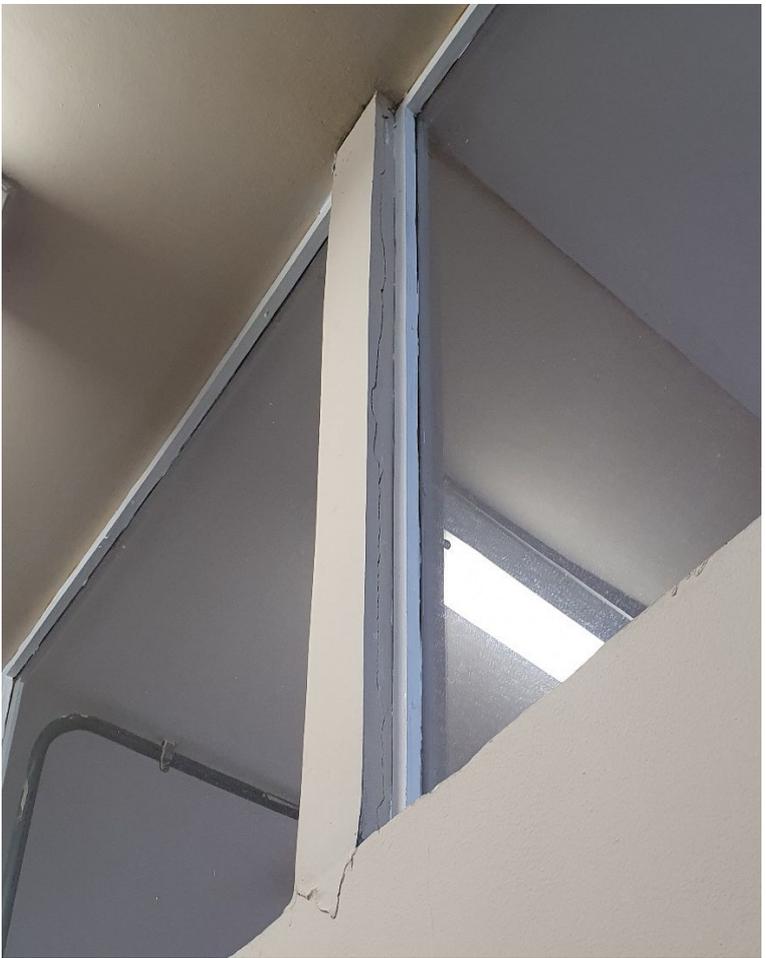
Figura 21 - Fissuras na interface concreto-alvenaria

<b>G</b>	<b>U</b>	<b>T</b>	<b>PONTOS</b>	<b>LOCAL</b>
3	3	3	27	Hall Térreo (área interna)
<b>RISCO</b>

Mínimo				
<b>ORIGEM</b>				
Endógena				
<b>CAUSA</b>				
Diferença de dilatação entre materiais do concreto e da alvenaria				
<b>ANOMALIA</b>				
Fissuras na interface concreto-alvenaria				
<b>MEDIDA SANEADORA</b>				
Reaplicação do reboco de revestimento sobre tela metálica chumbada transpassando os dois materiais				
<b>PRAZO</b>				
60 dias

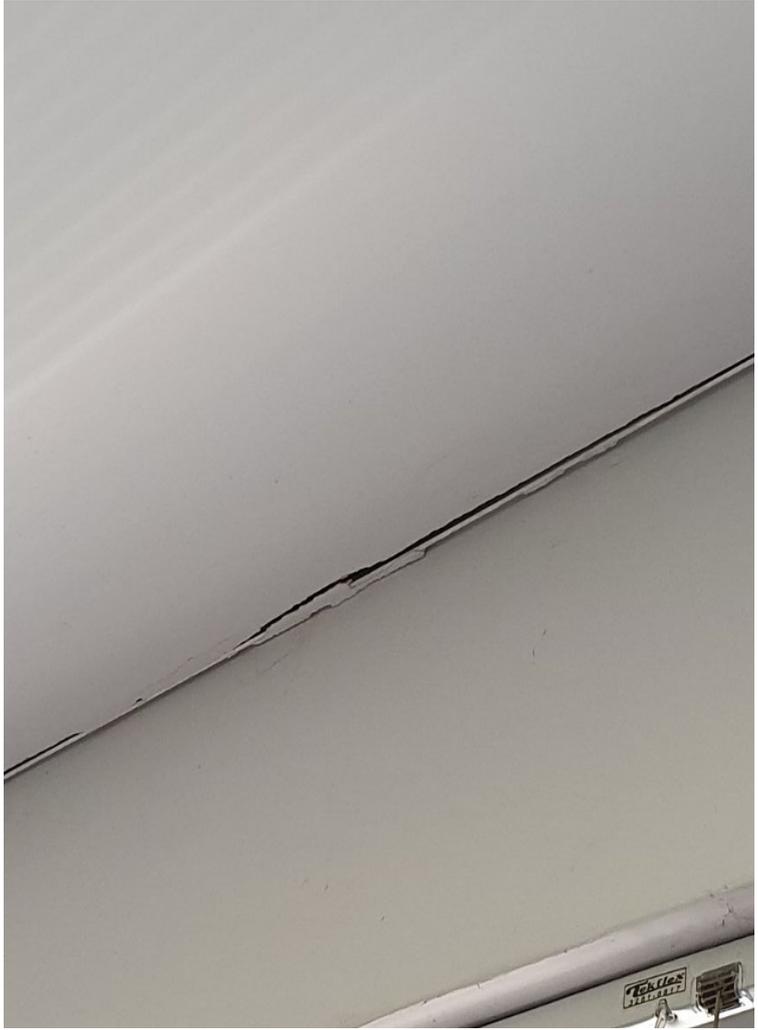
Figura 22 - Fissuras no forro devido retração térmica

<b>G</b>	<b>U</b>	<b>T</b>	<b>PONTOS</b>	<b>LOCAL</b>
4	4	3	48	Biblioteca (área interna)
<b>RISCO</b>

Crítico				
<b>ORIGEM</b>				
Endógena				
<b>CAUSA</b>				
Retração térmica do forro sem juntas de movimentação				
<b>ANOMALIA</b>				
Fissuras no forro devido retração térmica				
<b>MEDIDA SANEADORA</b>				
Instalação de juntas de dessolidarização nas extremidades, e juntas intermediárias dividindo o forro em painéis de no máximo 6 metros de afastamento entre as juntas				
<b>PRAZO</b>				
30 dias

Outra manifestação patológica muito encontrada, o fissuramento devido dilatação térmica constituem segunda maior avaria em repetição observada durante a inspeção. Assim, vê-se que as juntas de dilatação nos sistemas acometidos por esse tipo de avaria são fundamentais para não recorrência do problema. Além disso, a utilização de materiais mais inertes às variações térmicas é importante para reduzir essas ocorrências.

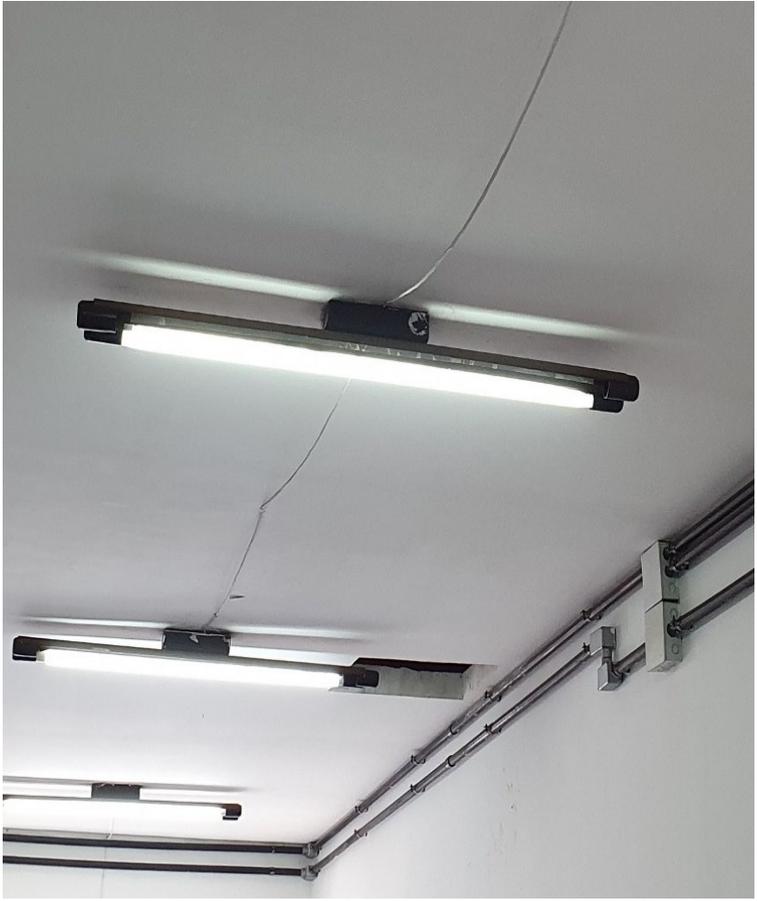
Figura 23 - Fios condutores expostos no forro

<b>G</b>	<b>U</b>	<b>T</b>	<b>PONTOS</b>	<b>LOCAL</b>
2	2	2	8	Hall 1º Andar (área interna)
<b>RISCO</b>

Mínimo				
<b>ORIGEM</b>				
Endógena				
<b>CAUSA</b>				
Ausência de canaletas para condutores ou do embutimento deles acima do forro				
<b>ANOMALIA</b>				
Fios condutores expostos no forro				
<b>MEDIDA SANEADORA</b>				
Instalação de canaletas protetoras ou embutimento dos fios sobre o forro de gesso				
<b>PRAZO</b>				
90 dias

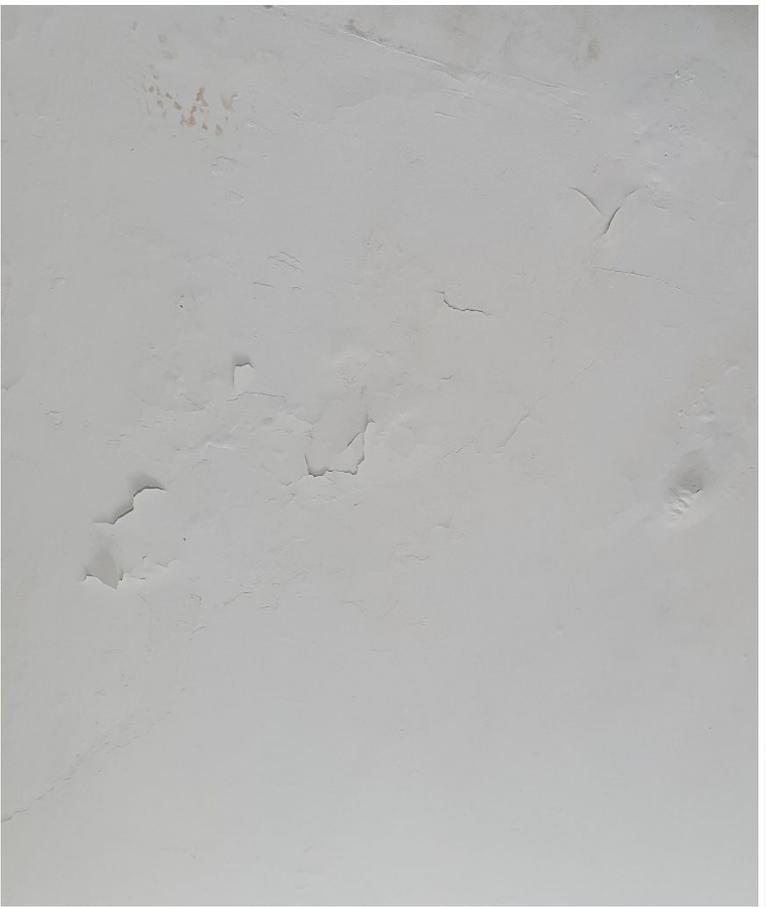
Figura 24 - Descolamento de pintura e manchamento de forro

<b>G</b>	<b>U</b>	<b>T</b>	<b>PONTOS</b>	<b>LOCAL</b>
3	5	2	30	Hall 2º Andar (área interna)
<b>RISCO</b>

Mínimo				
<b>ORIGEM</b>				
Endógena				
<b>CAUSA</b>				
Efeito da umidade infiltrada por vazamentos no sistema de cobertura				
<b>ANOMALIA</b>				
Descolamento de pintura e manchamento de forro				
<b>MEDIDA SANEADORA</b>				
Sanar a origem dos vazamentos na cobertura com posterior repintura da área do forro afetada				
<b>PRAZO</b>				
60 dias
