UNIVERSIDADE FEDERAL DO CEARÁ
CAMPUS CRATEÚS
CURSO DE GRADUAÇÃO EM ENGENHARIA DE MINAS

**CARACTERIZAÇÃO GEOMECÂNICA DE UM MACIÇO ROCHOSO EM CORTE DE
ESTRADA NO MUNICÍPIO DE BOA VIAGEM-CE.**

Trabalho de Conclusão de Curso apresentado ao
Curso de Graduação em Engenharia de Minas
do Campus Crateús da Universidade Federal
do Ceará, como requisito parcial à obtenção do
grau de bacharel em Engenharia de Minas.

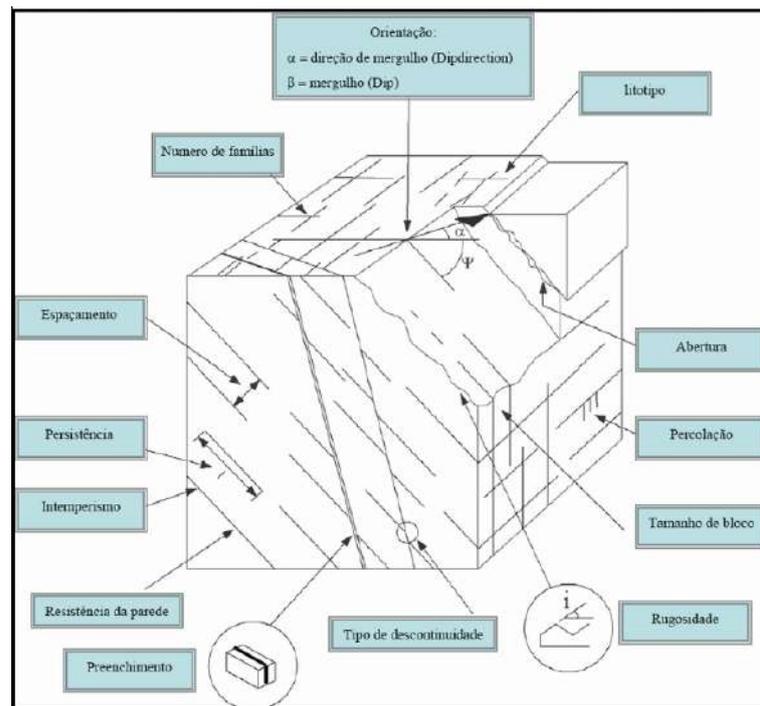
Figura 3 – Ilustração de um maciço rochoso, indicando as características geomecânicas observadas nas descontinuidades.

Estas características podem ser observadas na Figura 3. São objeto de estudo na caracterização geomecânica de um maciço rochoso.

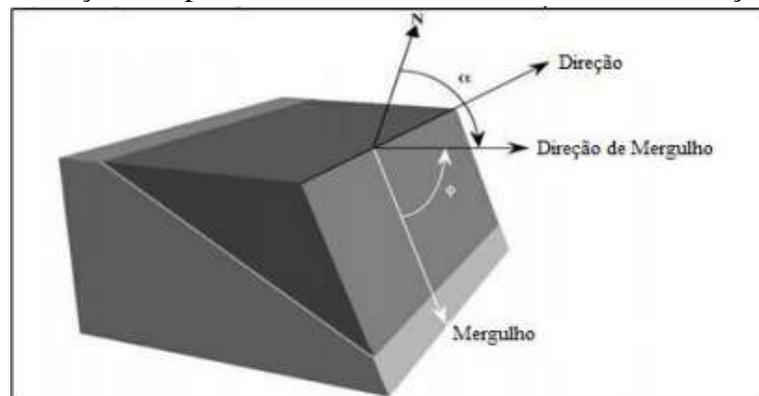
Figura 4 – Representação dos planos das discontinuidades e suas orientações.

- Se as juntas, ou as intersecções de juntas, afloram na vertente a um ângulo igual ou menor que a inclinação da vertente do talude;
- Se o ângulo de inclinação das juntas ou o caimento das intersecções de juntas excede o ângulo de atrito ao longo das superfícies.

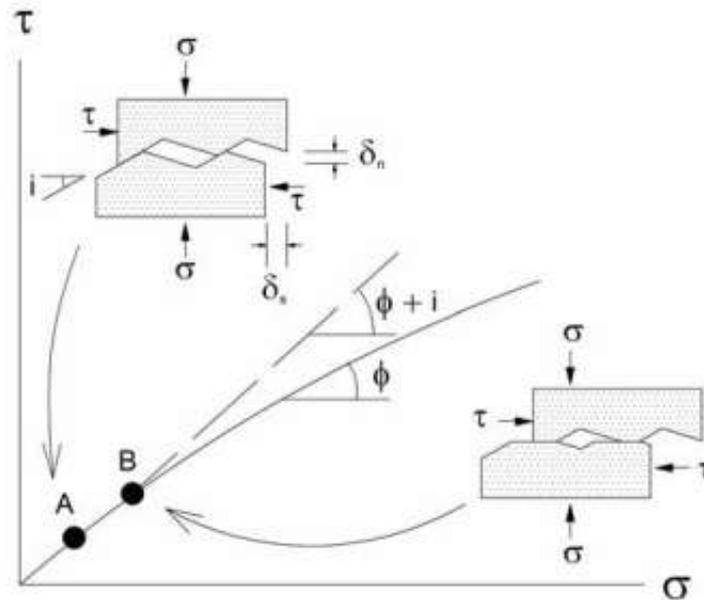
Figura 5 – Efeito da rugosidade e do esforço normal sob o ângulo de atrito da superfície de descontinuidade.

O cisalhamento das descontinuidades é dependente dos efeitos combinados da rugosidade, resistência da rocha na superfície, da tensão normal aplicada e de seu deslocamento, assim as descontinuidades respondem ao cisalhamento gerando uma dilatação e aplainamento progressivo das asperezas (BARTON, 1976). A Figura 5 ilustra um ensaio de transição do modo de dilatação ao modo de cisalhamento das asperezas.

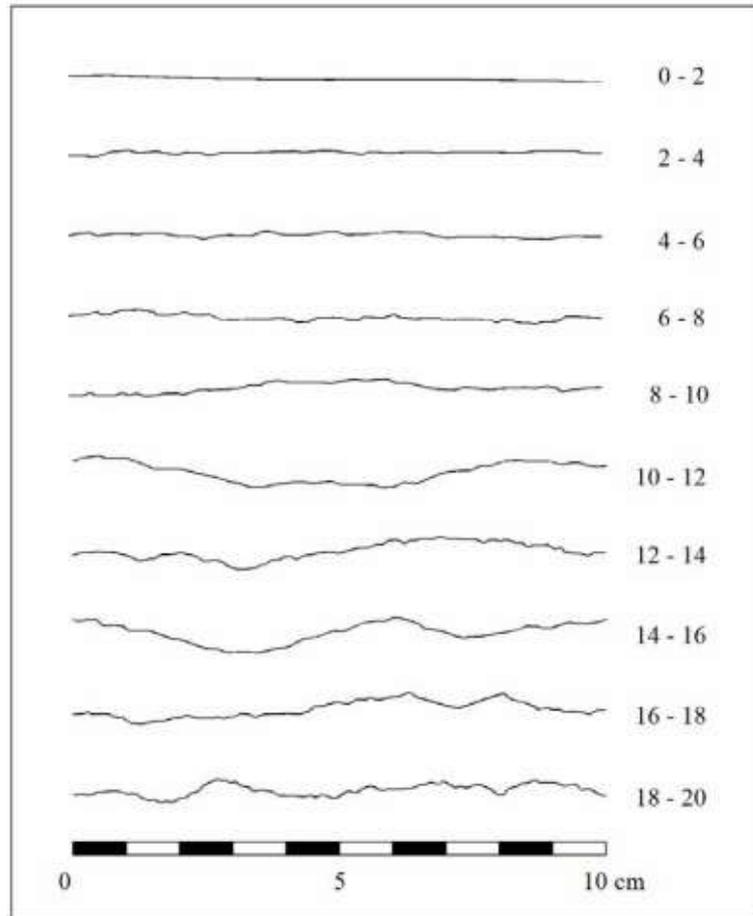
Figura 6 – Propriedades geométricas de descontinuidades(espaçamento e frequência).

Onde o valor de JRC é o coeficiente de rugosidade de junta, JCS a resistência à compressão da rocha na superfície de fratura e σ' a tensão normal efetiva. Os perfis de rugosidade podem ser vistos na Figura 6 .

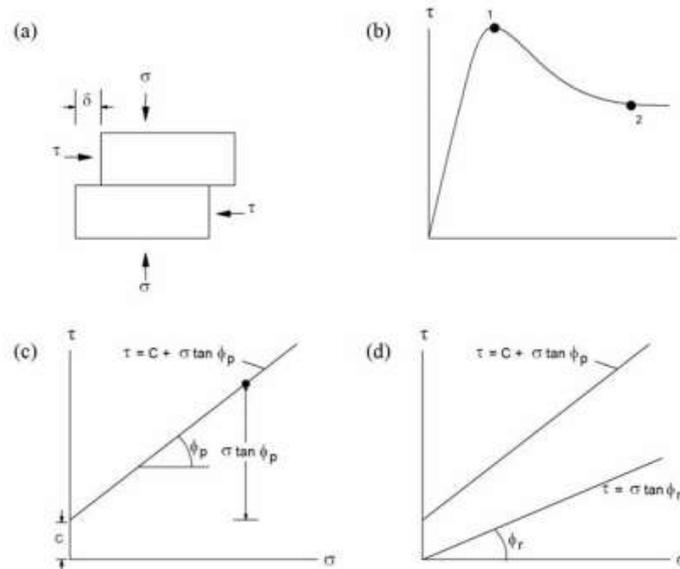
Figura 7 – Definição de resistência ao cisalhamento de uma superfície de descontinuidade com preenchimento:(a) ensaio de cisalhamento direto da descontinuidade, (b) diagrama de deslocamento de corte em função da tensão de cisalhamento, (c) diagrama de Mohr para a resistência de pico, (d) diagrama de Mohr para a resistência de pico e resistência residual.

O critério de ruptura de Moh-Coulomb demonstra a resistência ao cisalhamento em função das tensões normais no plano de ruptura, sendo apresentado graficamente na Figura 7. O conceito de Mohr-Coulomb pode ser usado para expressar os critérios em termos das tensões principais atuantes.

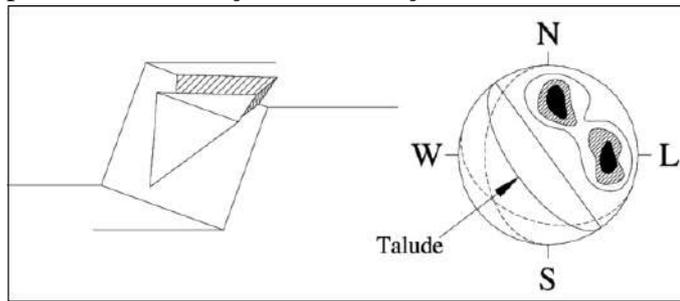
Figura 8 – Ruptura por cunha na direção da interseção de duas descontinuidades.

A ruptura em cunha é formada quando dois ou mais planos de descontinuidades separam porções de rocha, gerando escorregamentos translacionais quando esses planos se interceptam formando uma cunha, como indica Fiori (2015). Para que haja formação de cunhas, a linha de interseção entre as famílias de descontinuidades devem possuir caimento menor que o mergulho do talude, como mostra a Figura 8.

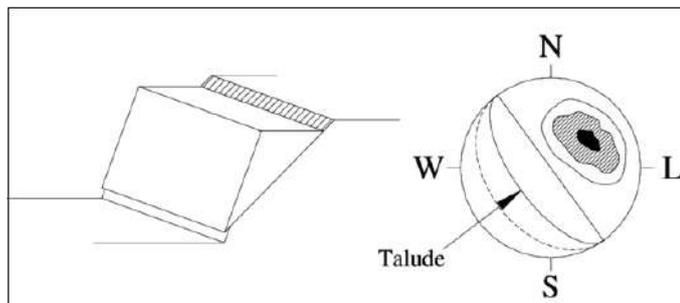
Figura 9 – Ruptura plana através de uma descontinuidade persistente, cujo mergulho é menor e em direção ao talude.

Segundo Fiori (2015), a ruptura planar ou deslizamento, envolve o movimento de massas rochosas ao longo de uma ou mais superfícies subparalelas entre si e ocorre geralmente em rochas de estruturas bem orientadas, como mostra a Figura 9.

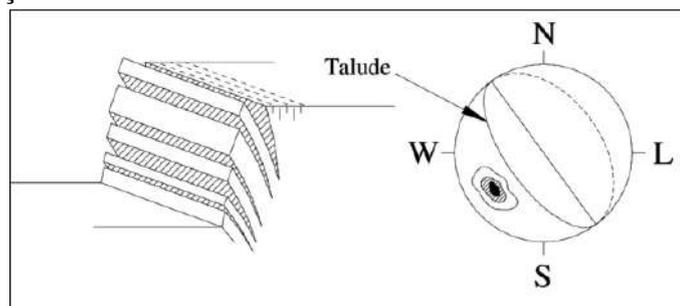
Figura 10 – Ruptura por tombamento, num maciço com descontinuidades de mergulho forte, em direção contrária à face do talude.

- duas famílias de descontinuidades inclinadas se interceptam, uma a favor e outra contra a inclinação do talude;
- a família que mergulha contra a face deve ser inclinada em ângulos maiores que 90° menos o ângulo da face do talude, e a família de descontinuidade que mergulha a favor deve possuir uma inclinação menor que o ângulo de atrito das descontinuidades;
- As direções dos dois planos e a face do talude devem ser subparalelas, ou seja, possuir uma diferença de mais ou menos 20° .

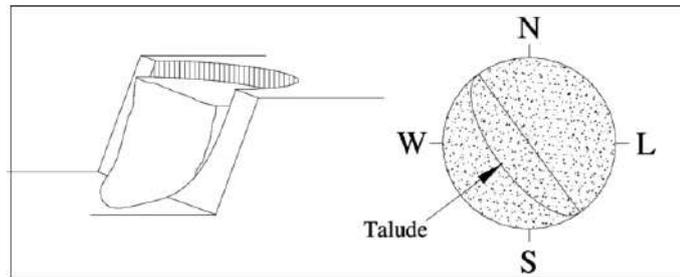
Figura 11 – Ruptura circular em rocha fraca, muito fraturada com descontinuidades aleatórias.

a variar e apresentam comportamento isotrópico ao longo do maciço, como mostra a Figura 11.

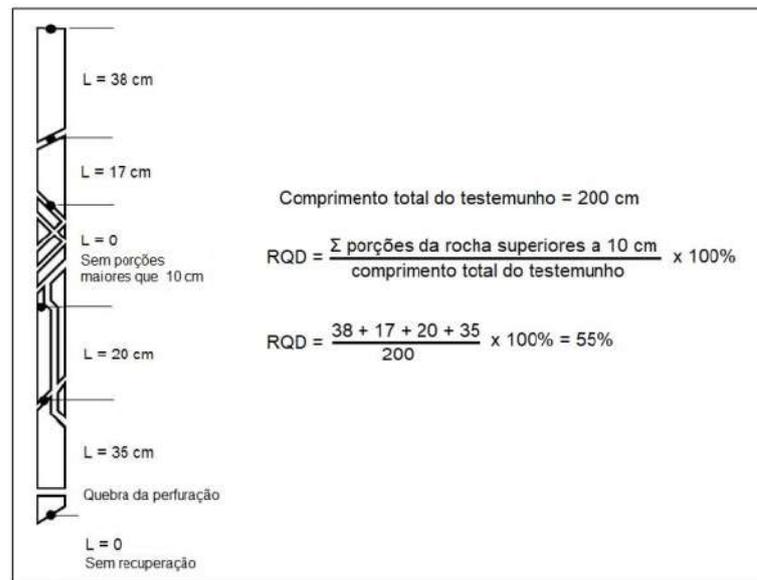
Figura 12 – Procedimento de determinação do RQD

Desenvolvido por (DEERE *et al.*, 1966) o RQD – índice de qualidade de rocha é calculado através de testemunhos de sondagem (com diâmetro mínimo de 48 mm). Representa a relação entre a soma de todos os tarolos de material maiores que 10 cm e o comprimento total do furo (x100) como mostra a Figura 12.

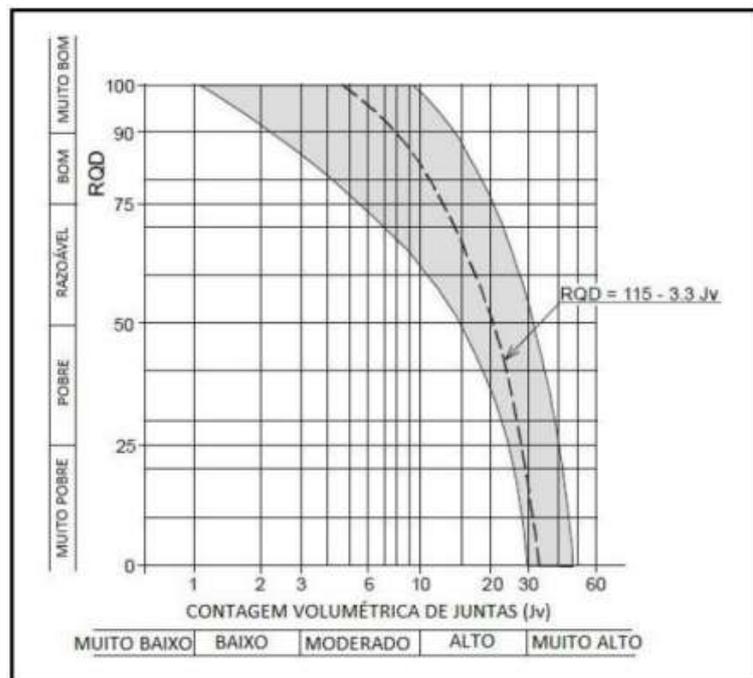
Figura 13 – Correlação RQD e J_v .

Em que S_i é o espaçamento das descontinuidades em metros. Como o RQD é um parâmetro que depende da direção, diferentes orientações do furo de sondagem podem produzir valores distintos. Assim, consoante a Hoek (2000) o uso do J_v apresenta uma grande vantagem por reduzir os problemas relacionados à dependência direcional. A Figura 13 apresenta o ábaco da correlação entre o J_v e o RQD.

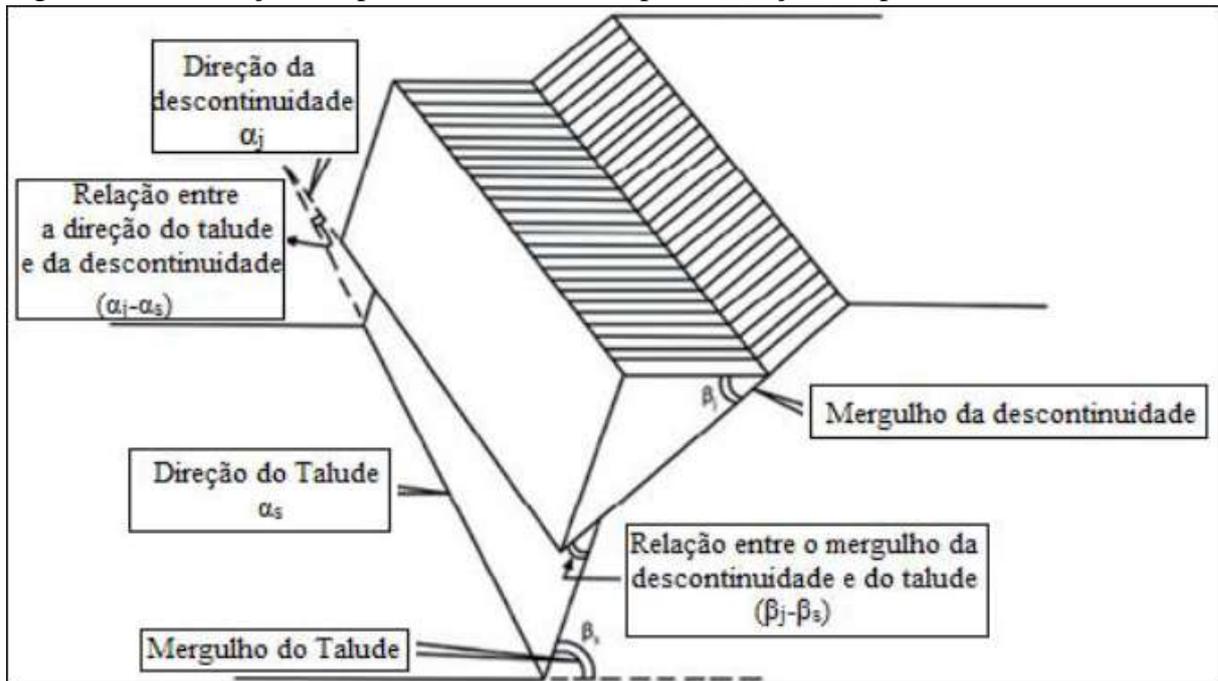
Figura 14 – Ilustração dos parâmetros utilizados para obtenção dos parâmetros F1, F2 e F3.

- F3 - baseado no ajuste de classificação para orientações de descontinuidades para taludes, definido por Bieniawski (1989), busca retratar a relação entre a face do talude e o mergulho da descontinuidade. Este parâmetro correlaciona o ângulo de mergulho da face do talude (β_s), com o mergulho da descontinuidade (β_j), para medir a possibilidade da descontinuidade aflorar na face do talude;
- F4 - é o fator empírico da correção para o método de escavação empregado, pode ser determinado através da Tabela 15.

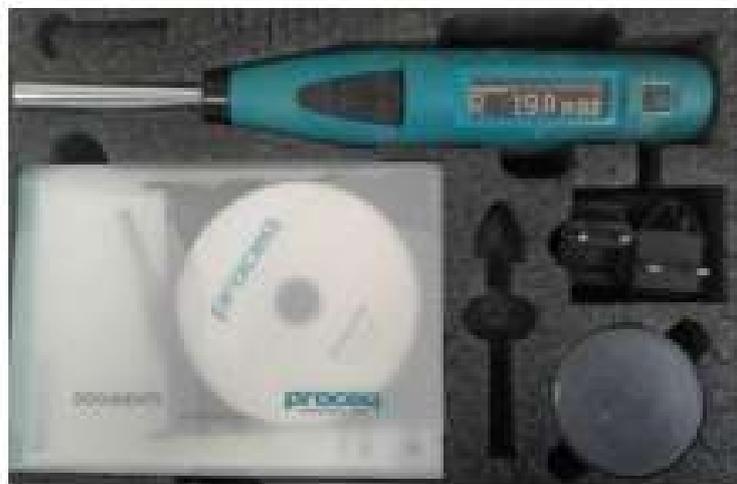
Figura 16 – Martelo de Schmidt do tipo N.

O Esclerômetro ou martelo de Schmidt como mostra a Figura 16, foi projetado inicialmente para a realização de medidas da resistência de corpos de provas de concreto, e posteriormente seu uso foi difundido e adaptado para outras áreas, sendo adaptado então para teste de resistência em rochas, e por meio de correlações pode fornecer valores aproximados da resistência a compressão uniaxial e módulo de elasticidade de rochas sãs (CARMIGNANI; FIORI, 2009).

O princípio de funcionamento do equipamento consiste em aplica-lo ortogonalmente à superfície, assim o êmbolo do Esclerômetro é disparado e parte da energia é consumida pela absorção de impacto e transformação em som. A energia remanescente representa a resistência à penetração da superfície em relação ao êmbolo (AYDIN; BASU, 2005). A resistência é representada pelo número de rebotes do martelo (R). Quanto maior a resistência da rocha maior será o valor de R .

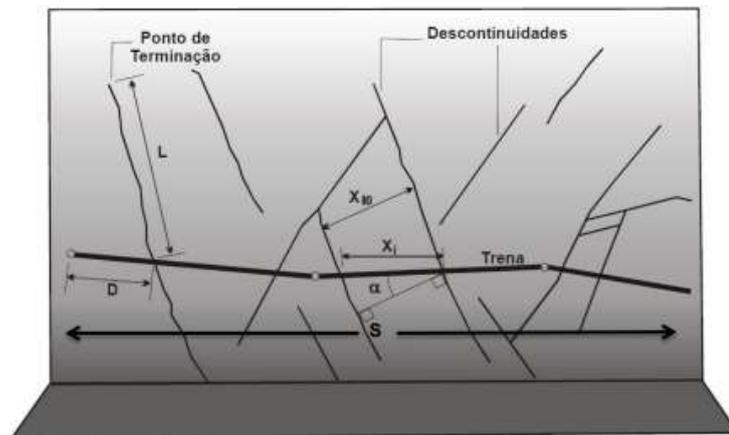
Figura 17 – Representação esquemática de uma scanline.

A linha de Varredura ou *scanline* consiste na escolha de locais que contenham feições de interesse, posteriormente é realizada a demarcação de uma linha contínua no afloramento, para caracterizar todas as descontinuidades que “cortam” este traçado (CARMIGNANI; FIORI, 2009). Este método é considerado por Fiori (2015) como o de melhor detalhamento da densidade e variedade das atitudes das descontinuidades, como mostra a Figura 17.

Sendo X_i a distância entre as descontinuidades medida na linha de amostragem, X_{10} é a distância perpendicular entre o traço de duas descontinuidades pertencentes à mesma família, α é o ângulo entre a linha imaginária perpendicular ao traço da descontinuidade com a linha de amostragem, o S é o comprimento total da linha de varredura considerada, D é a distância entre a origem da linha de amostragem e o traço da descontinuidade e L é o semi-comprimento do traço da descontinuidade.

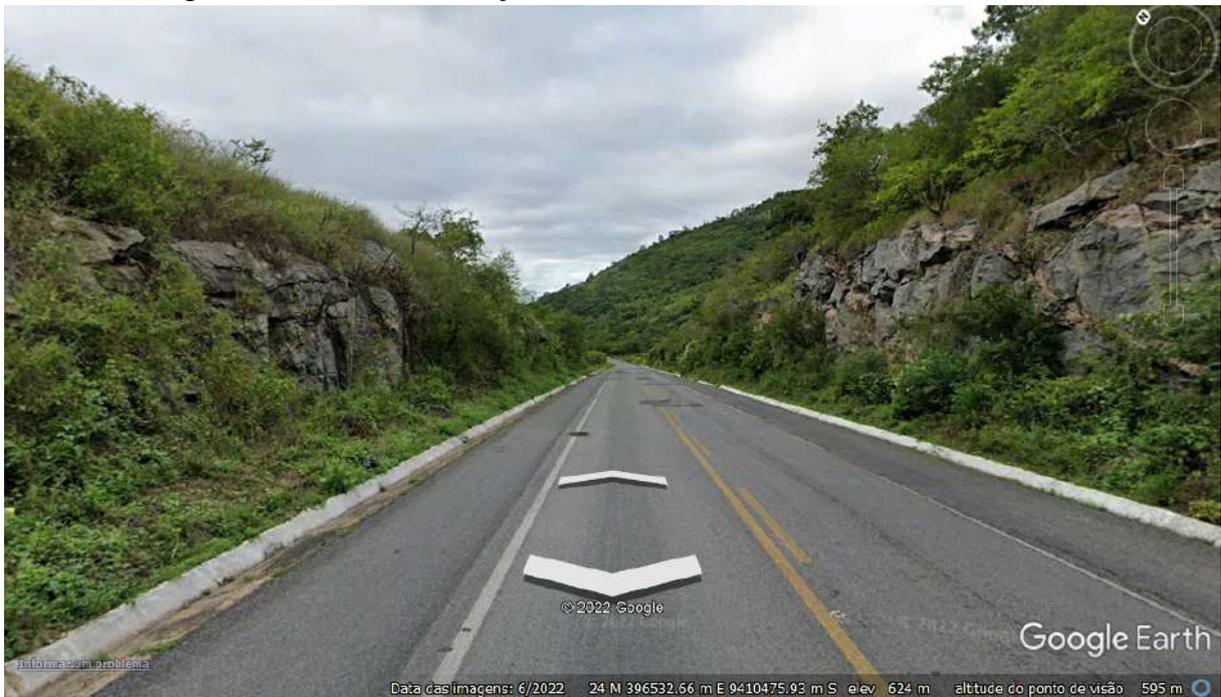
Figura 20 – Vista do maciço analisado.

O local de estudo encontra-se no quilometro 170 da BR-226 com coordenadas X: 386282.98 m; Y: 9410404.92 m, no trajeto que liga o Distrito de Cruzeta ao Município de Boa Viagem no Estado do Ceará, o talude estudado em corte de estrada se estender nos dois lados da rodovia como apresenta a Figura 28, onde sua abertura dar-se passagem para uma rodovia, o método de abertura foi com uso de explosivos e segundo análise em campo a detonação não foi 100 % efetiva. Para a realização da caracterização dos taludes, dividiu-se o mesmo em 5 seções com comprimento de 7,5 metros para locação da Scanline onde o talude que se encontra no lado direito (Talude 1 (TL1)) possui altura de 6,7 metros com uma inclinação média de 84° e azimuth médio de 308° e no lado esquerdo (Talude 2 (TL2)) com altura de 4,46 metros com inclinação 78° e azimuth de 141° .

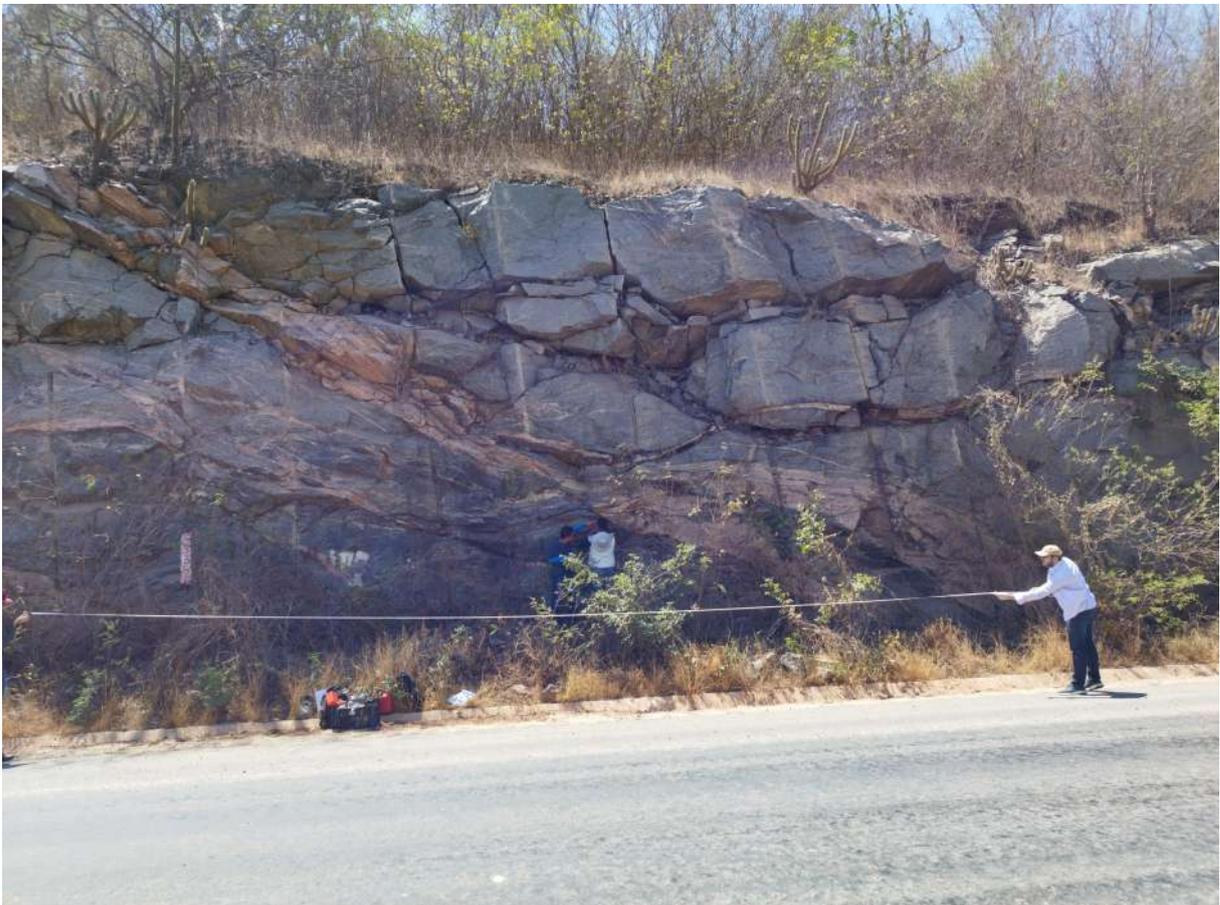
Figura 21 – Intrusões ígneas presentes, um dique de quartzo e feldspato de coloração alaranjada a roseada.

A área de estudo localiza-se na porção do complexo cruzeta, dentro do estado do Ceará, com boa parte da sua extensão no município de Boa Viagem, o talude encontra-se num corte de estrada a partir de observações a olho nu. Os taludes estudados apresentam-se bastante fraturados e com a presença de intrusões ígneas, um dique de quartzo e feldspato de coloração alaranjada a roseada, cortava boa parte do TL1, como mostra a Figura 21.

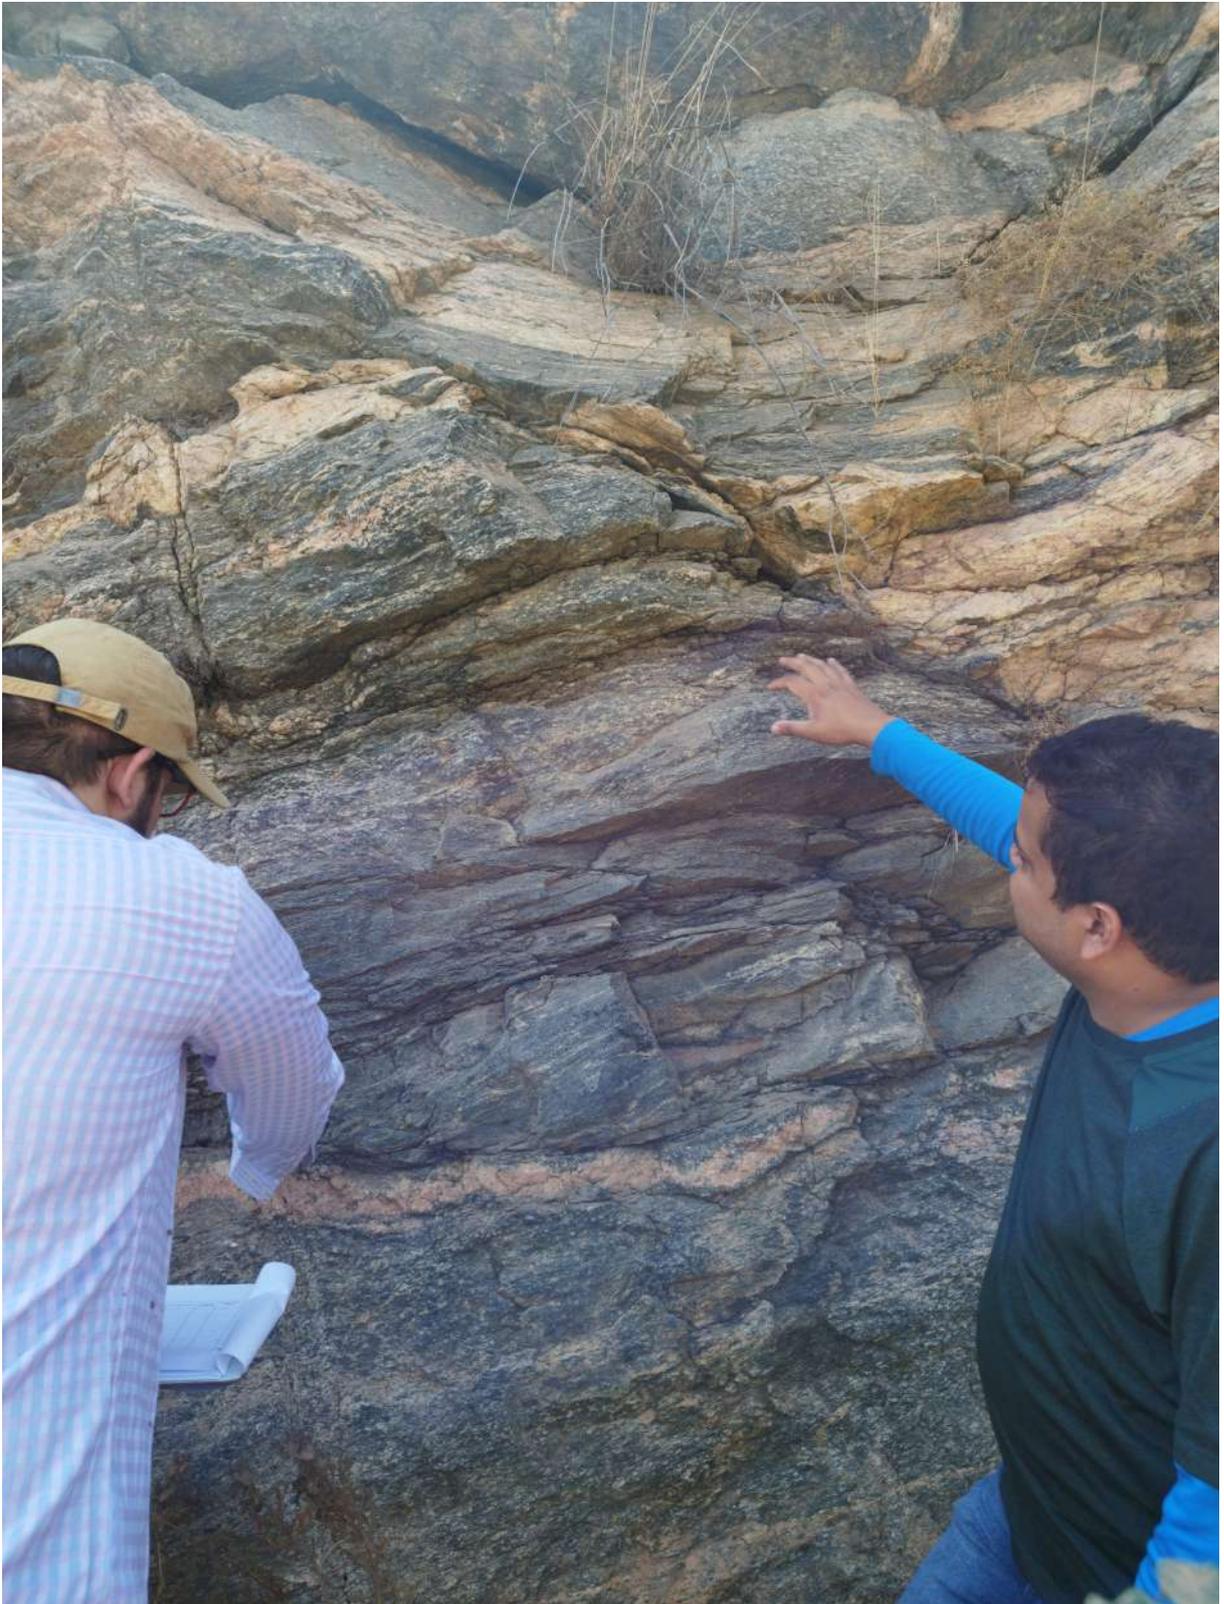
Figura 22 – Identificação de xisto de tonalidade escura e em algumas áreas a presença de anfibólitos.

Foi possível observar o resultado de uma metamorfização, sendo grande parte do corpo do talude constituído de gnaiss e anfibolito, que são rochas metamórficas, com sua coloração variando de cinza a cinza-escuro e algumas porções pretas devido o acúmulo de minerais máficos representado na Figura 22, em algumas locais do talude eram visíveis os acamamentos provenientes de processos sedimentares, e mudança de direção destes acamamentos

devido ações tectônicas. Em algumas regiões do talude foi possível identificação de xisto de tonalidade máfica e em algumas áreas a presença de anfibólitos.

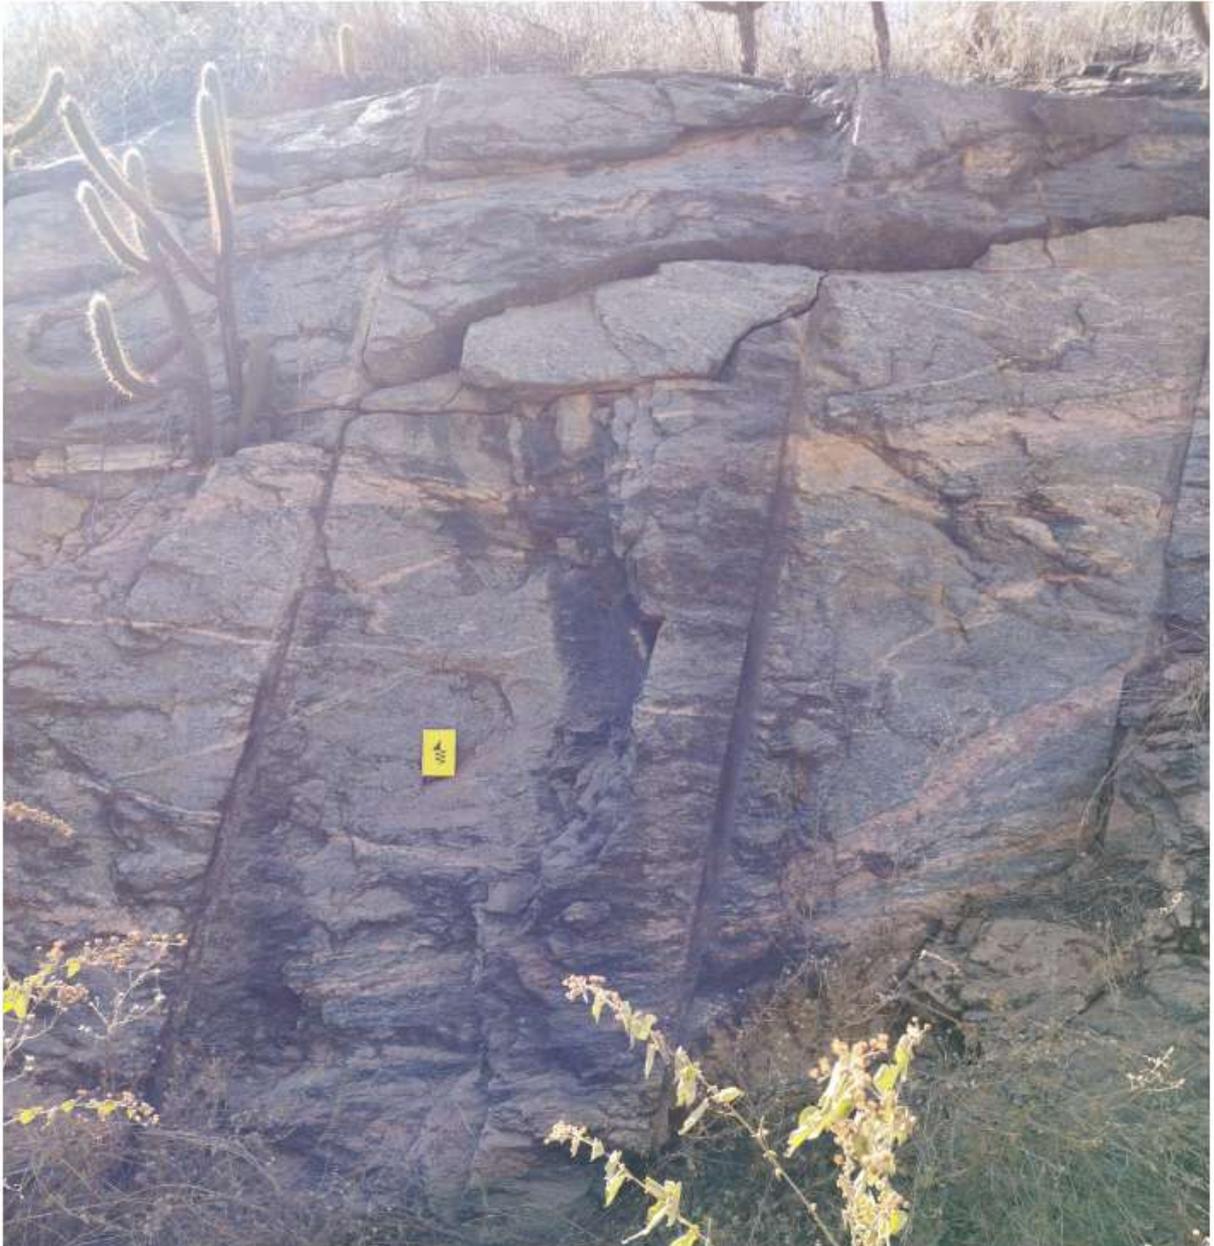
Figura 23 – Presença de algumas dobras menores em veios de quartzo.

A área 4 presente no TL2 em sua grande parte enquadra-se como um anfibolito, todo fraturado preenchido por líquidos magmáticos, com vários veios de pegmatitos na área 4 tratada apresentando algumas dobras menores como mostra a Figura 23.

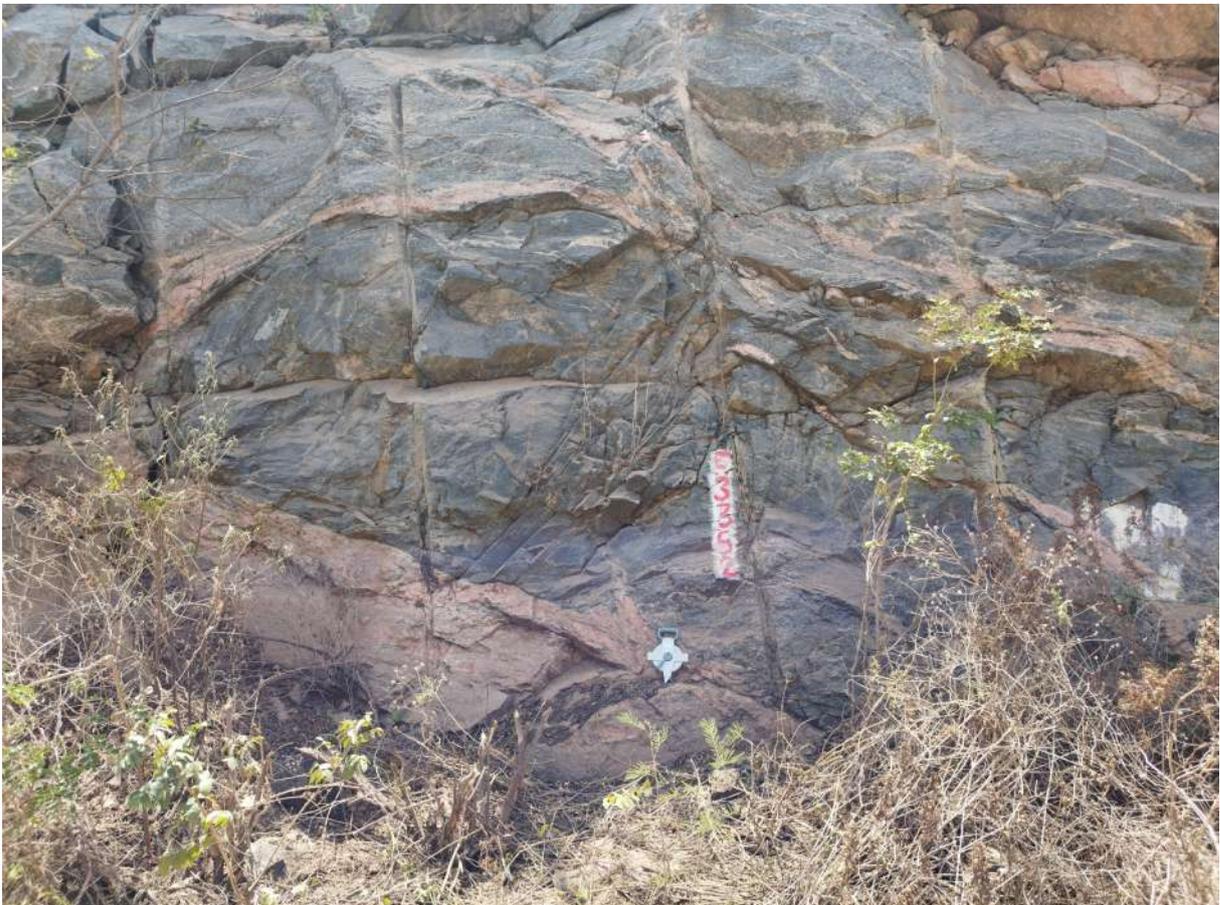
Figura 24 – Área 1 no TL1.

Na área 1, contendo 7,5 metros de comprimento, foi identificada a presença de uma única família de descontinuidades, com espaçamento de 0,04 m entre elas, um espaçamento considerado muito pequeno, onde as fraturas apresentam-se com aberturas de 1 cm, sendo consideradas descontinuidades moderadamente abertas, sem a presença de preenchimento, com uma rugosidade variando entre 8 a 10 cm caracterizando-se moderadamente lisas. A presença de água foi identificada através de indícios de percolação de água nas fraturas sendo categorizadas como moderadamente seco e a persistência das descontinuidades ultrapassa a face do talude, desta forma, classificadas como muito extensas.

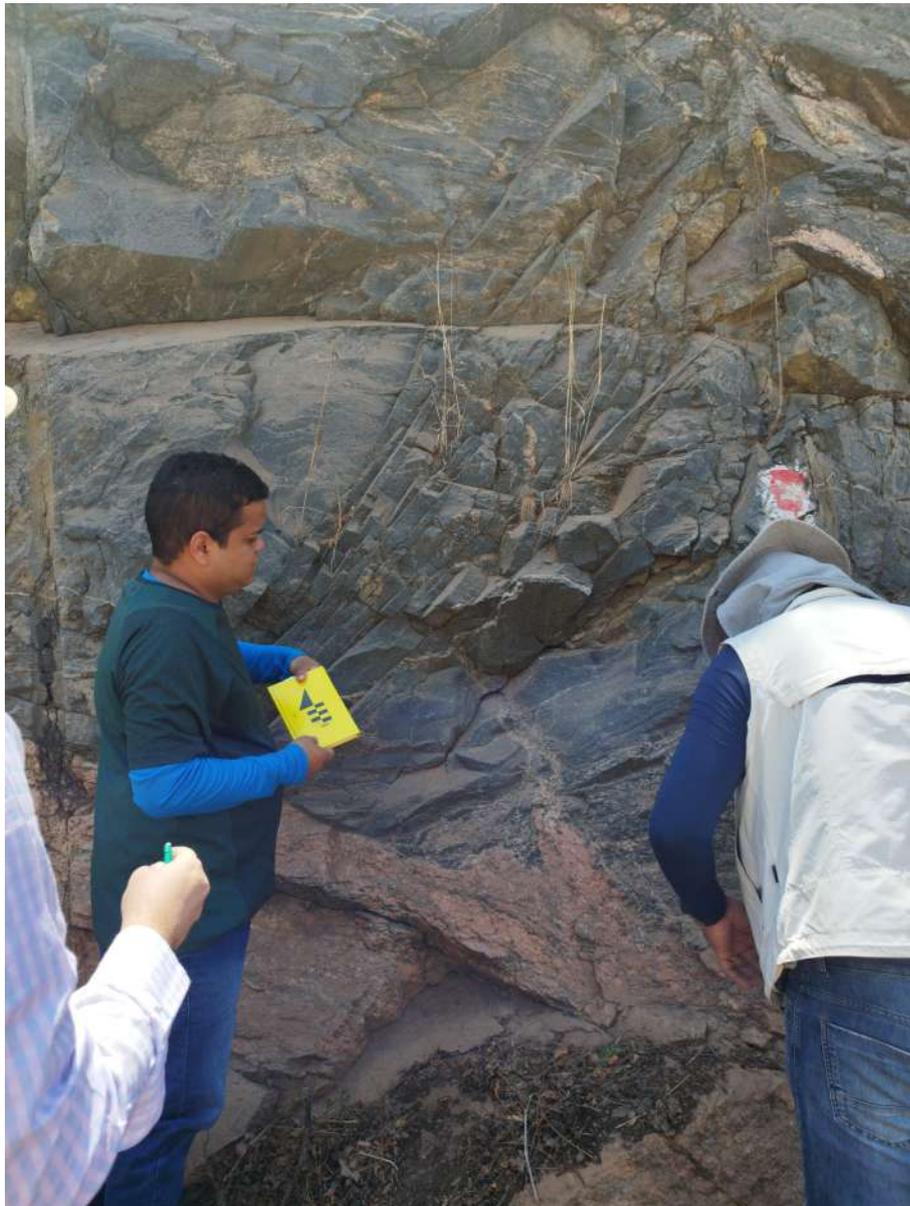
Figura 25 – Área 2 no TL1.

espaçamento considerado muito pequeno. As discontinuidades ultrapassam a face visível do talude, podendo ser consideradas como uma persistência muito grande e extensa. As aberturas das fraturas presentes possuíam valor de 1 cm, assim sendo categorizadas como discontinuidades fechadas moderadamente abertas, sem preenchimentos, com uma rugosidade classificada como moderadamente lisa variando de 4 a 6 cm. A presença de água foi identificada através das manchas de percolação de água presente nas fraturas sendo tipificada como moderadamente seco.

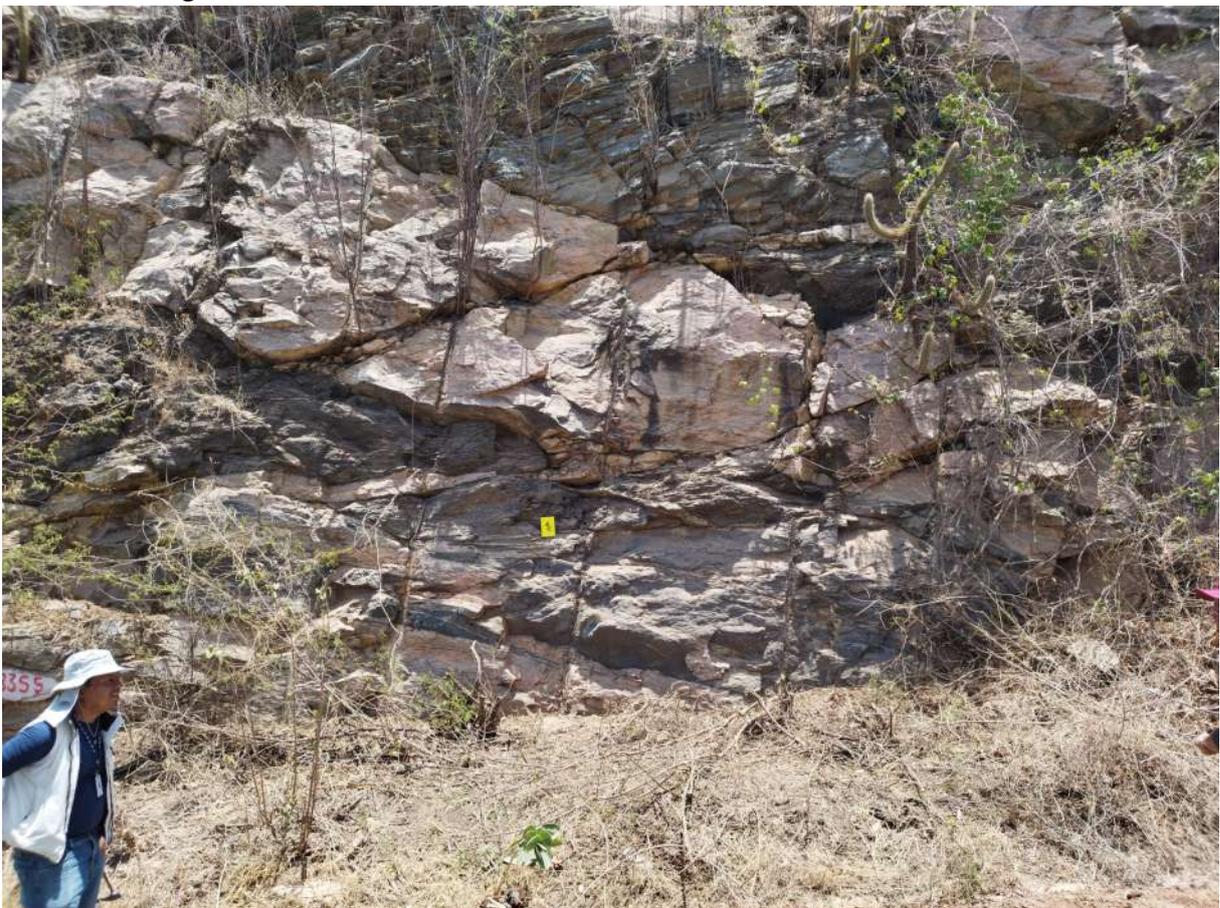
Figura 26 – Área 3 no TL1.

A terceira área analisada ainda no TL1, feitas através de inspeção visual em uma área bastante fraturada e intemperizada, sendo a seção próxima do solo mais coesa, seção essa onde foi feita a caracterização. Assim foram identificadas 4 famílias de descontinuidades ou mais, com um espaçamento médio entre as famílias de 0,7 m, um espaçamento considerado grande, as fraturas presentes apresentavam aberturas muito largas com cerca de 7 cm, sem a presença de preenchimento nas fraturas. A persistência das descontinuidades é categorizada como muito grande extensa ultrapassando a face visível do talude analisado. Sua rugosidade variou de 18 a 20 cm considerada como muito rugosa, a presença de água foi analisada a partir dos indícios de percolação de água nas fraturas, dessa forma, sendo considerada como moderadamente seca.

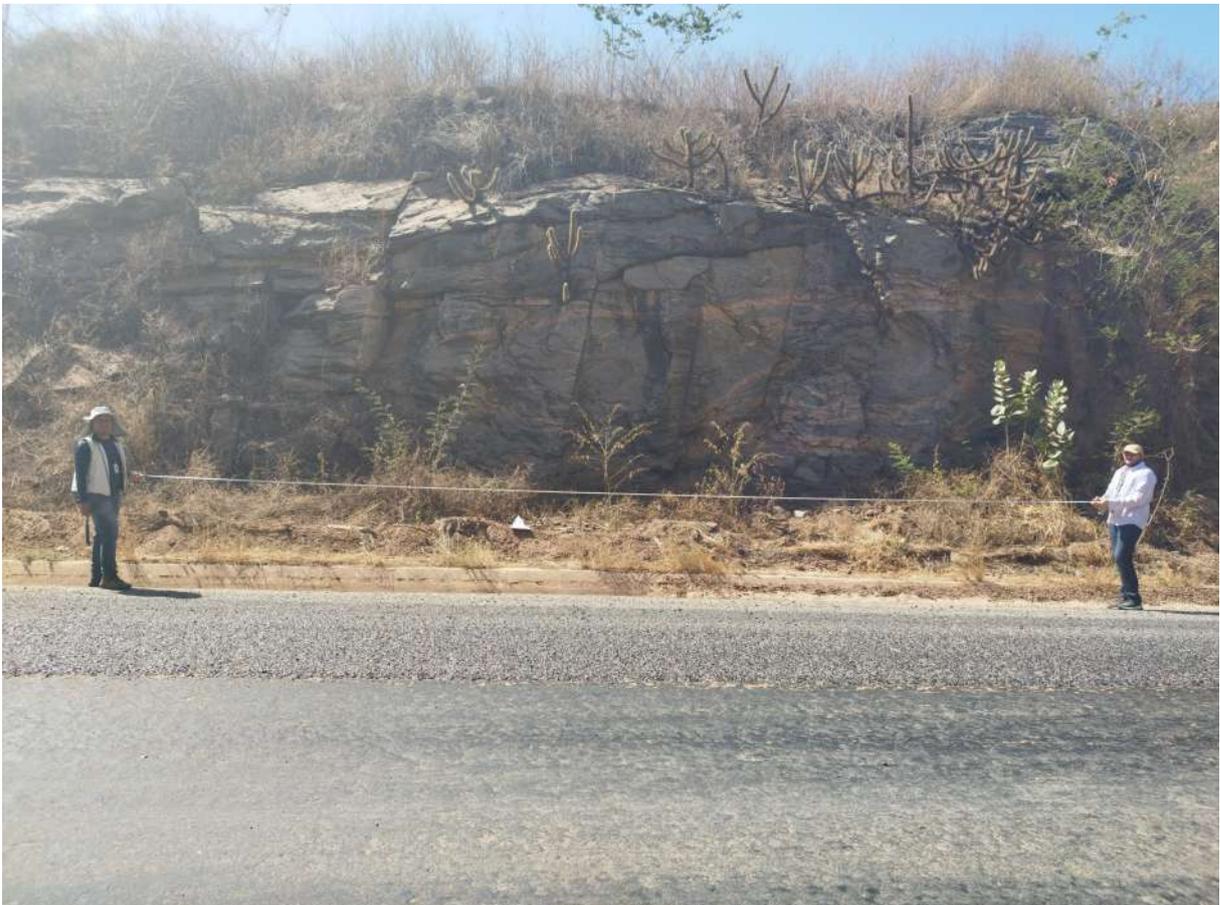
Figura 27 – Área 4 no TL2.

A área 4 encontra-se na face do TL2, sendo essa face de menor altura que a do TL1. Na análise fora identificada a presença de quatro famílias de descontinuidade ou mais, com um espaçamento médio entre as famílias de 0,25 m o que se considera um espaçamento moderado. As fraturas presentes não possuíam preenchimento e suas aberturas variavam de 1 a 7 cm sendo categorizadas como descontinuidade entreabertas que variam de abertas até largas, e que se estendem além da face visível do talude. A rugosidade varia entre 14 e 16 cm, sendo considerada moderadamente rugosa, e a presença de água foi analisada através dos indícios de percolação nas fraturas, sendo então classificada como moderadamente seco.

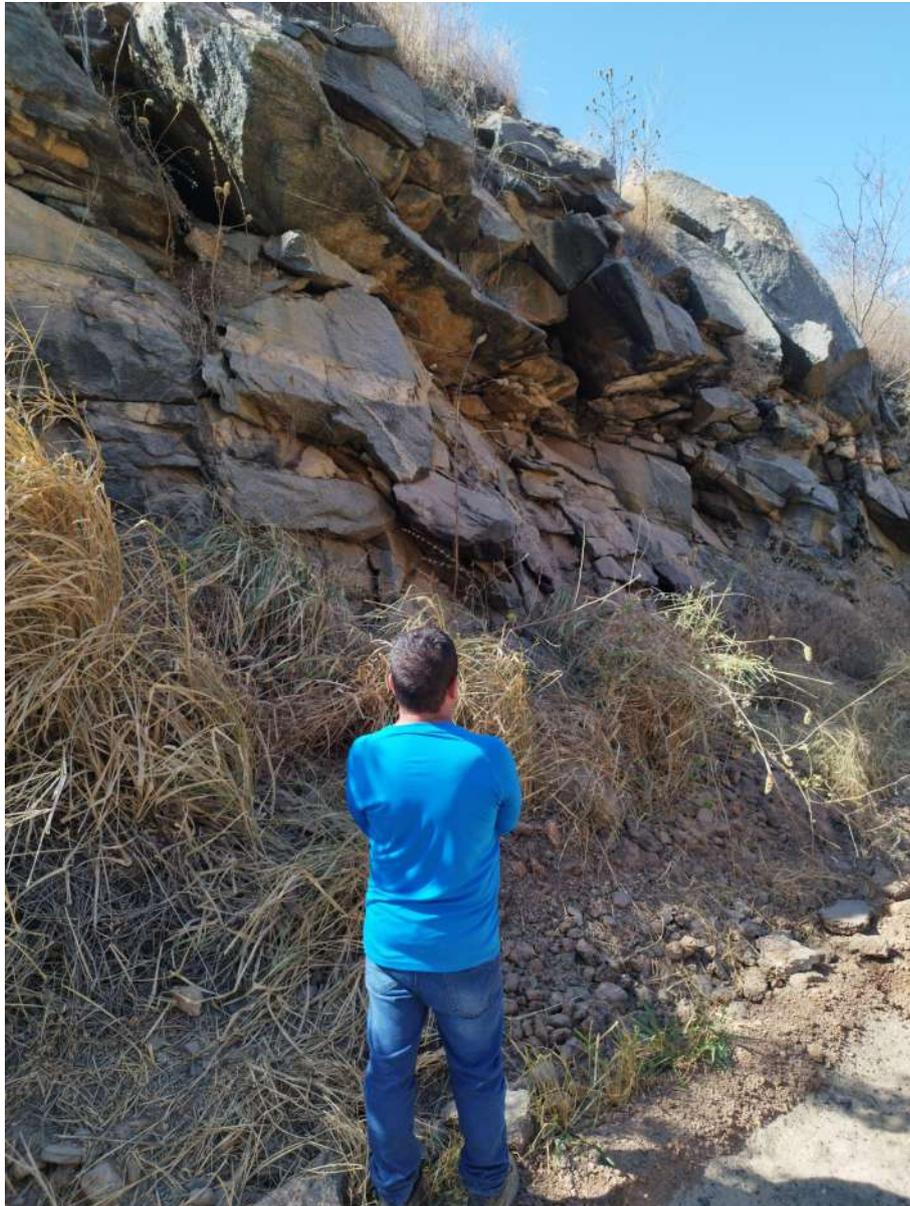
Figura 28 – Área 5 no TL2.

instabilidade no mesmo, carecendo também de análise. As características para determinação de sua instabilidade, então, foram realizadas através de análise visual descritiva. O número de famílias identificado é da classe IX, categorizada como uma brecha ou maciço fraturado, os espaçamentos podem ser classificados como grandes, a persistência muito extensa, as aberturas não possuíam preenchimento e podem ser descritas como descontinuidades abertas variando entre extremamente largas e cavernosas, moderadamente rugosa, e a presença de água, assim como nas áreas anteriores, foi classificada como moderadamente seco, pelas evidências de percolação de água nas fraturas.
