**UNIVERSIDADE FEDERAL DO CEARÁ
CAMPUS RUSSAS
CURSO DE ENGENHARIA CIVIL**

MAPEAMENTO E ANÁLISE DAS PONTES DO ESTADO DO CEARÁ

Trabalho de Conclusão de Curso apresentado à banca examinadora da Universidade Federal do Ceará, como requisito parcial à obtenção do título de Graduado em Engenharia Civil. Área de concentração: Engenharia Civil.

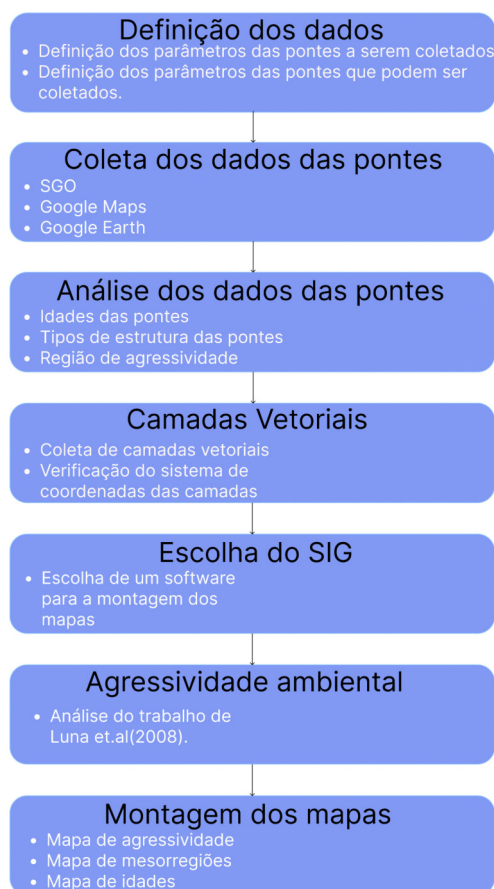
Figura 3 - Fluxograma metodologia

A seguir, tem-se a Figura 3, representando o resumo do procedimento adotado para o desenvolvimento do trabalho, tornando visível a rotina e os principais pontos a serem desenvolvidos no processo.

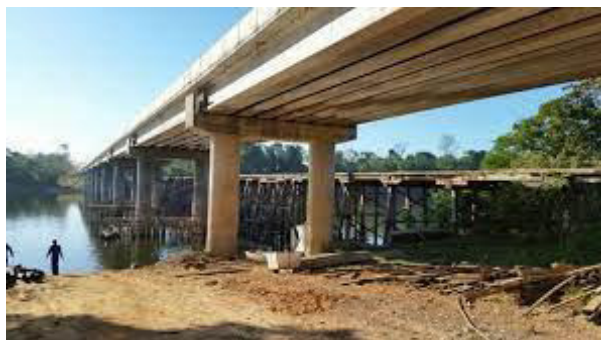
Figura 5 - Ponte sobre o rio Aripuanã, Mato Grosso-Brasil.

De acordo com El Debs e Takeya (2007), as tipologias estruturais das pontes podem ser categorizadas em pontes de laje/viga, pontes em treliça, pontes em arco, pontes suspensas, pontes estaiadas e pontes em balanço. O primeiro tipo é considerado o mais simples e o mais barato, pontes em viga/lajes. O tabuleiro é levantado por uma ou mais vigas que recebem os esforços de flexão e fazem a distribuição para os pilares, que suportam esses esforços, Figura 5.

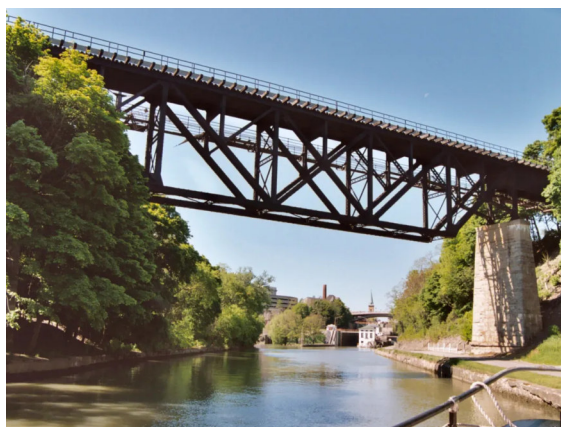
Figura 6 - Ponte treliçada sobre o Canal de Erie em Nova York

As pontes treliçadas são construídas utilizando unidades triangulares nas articulações, suspendendo pesos por meio da tensão e compressão, Figura 6. Relativamente barata, tornaram-se populares entre os anos de 1870 e 1930. Os elementos triangulares suportam os esforços de tensão e compressão que são aplicados sobre eles.

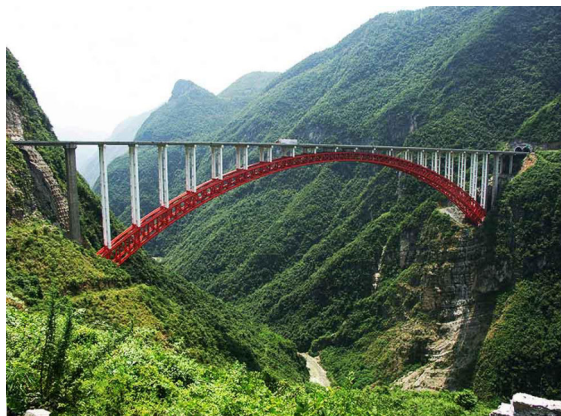
Figura 7 - Ponte sobre o Rio Zhijinghe, na China.

As pontes em arco são utilizadas pois apresentam um comportamento estrutural que reduz muito os esforços de flexão, e por isso, o material mais utilizado é o concreto, já que os esforços de compressão são acrescidos, porém, também é comum a utilização do aço como material, Figura 7.

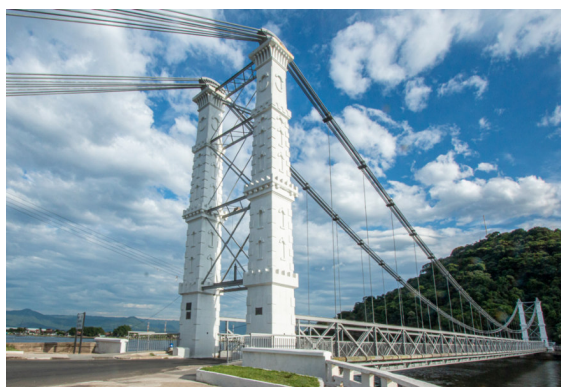
Figura 8 - Exemplo de Ponte Pênsil, Ponte de São Vicente 1914 - São Paulo.

As pontes suspensas, conhecidas também como pontes pênsil, distribuem seu peso, o peso das cargas móveis e das permanentes para as torres localizadas nas extremidades através de cabos de aço que percorrem toda a ponte. Os cabos são conectados ao maciço rochoso das extremidades da ponte e em seguida encordoadas sobre os pilares. A plataforma da ponte é ligada ao cabo principal através de cordas ou varas verticais e o peso da plataforma é transferido como esforços de tensão para esses cabos. Essas cargas aplicadas nos cabos principais são transferidas para os pilares e nas extremidades do cabo esses esforços são equilibrados pelo esforço de ancoragem do solo, Figura 8.

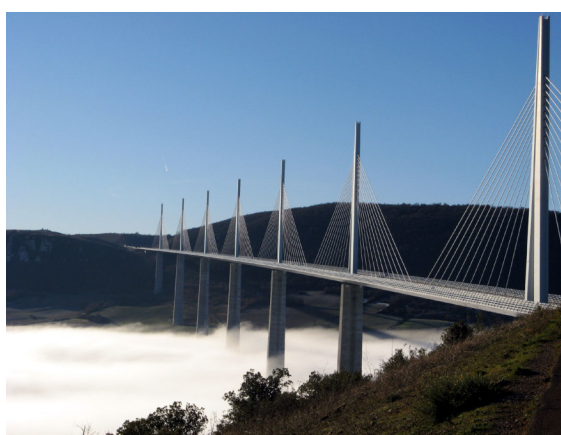
Figura 9 - Exemplo de ponte estaiada, viaduto de Milau-China.

Assim como as pontes suspensas, as pontes estaiadas possuem cabos para o sustento da ponte, porém, a grande diferença para uma ponte pênsil é que os cabos em uma ponte estaiada são angulados e portanto existe uma força tanto horizontal quanto vertical sobre a pista; e a mesma tem que ser forte o suficiente para resistir a força horizontal. Em uma ponte pênsil a pista é sustentada verticalmente e pode ser mais leve, Figura 9. Em compensação, pontes estaiadas são mais rígidas, o que reduz o balanço e as oscilações da pista.

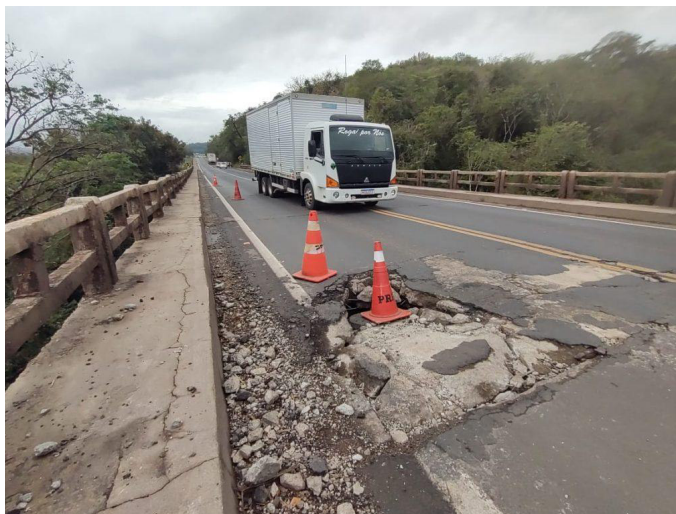
Figura 18 - Ponte Ubá BR-153

Segundo o manual do DNIT (2010), os ressaltos, depressões e desníveis de juntas, produzem importantes efeitos dinâmicos, Figura 18. Esses efeitos aumentam os impactos das cargas móveis na estrutura, a depender da força do efeito, pode ocasionar o deslocamento do tabuleiro, se os aparelhos de apoio estiverem em más condições.

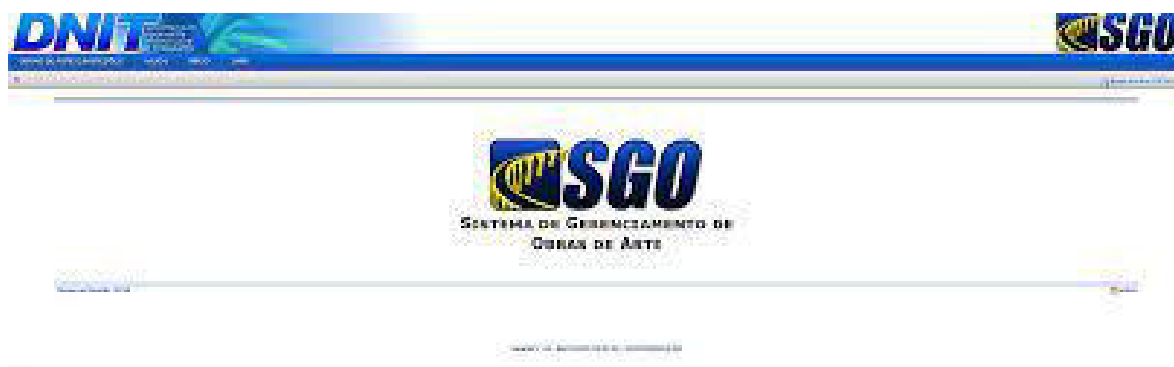
Figura 20 - Interface do SGO.

O Sistema de Gerenciamento de Obras de Arte Especiais, no Brasil – SGO, Figura 20, é alimentado a partir de inspeções técnicas de campo realizadas de acordo com a Norma DNIT 010/2004-PRO, DNIT (2004a). A operação do SGO engloba uma série de procedimentos e rotinas, tais como: levantamento de dados cadastrais, levantamento de dados relativos às condições de segurança e de conservação das pontes, registros fotográficos, vídeos, croquis e a atualização permanente dos dados (RIBEIRO et al., 2013).

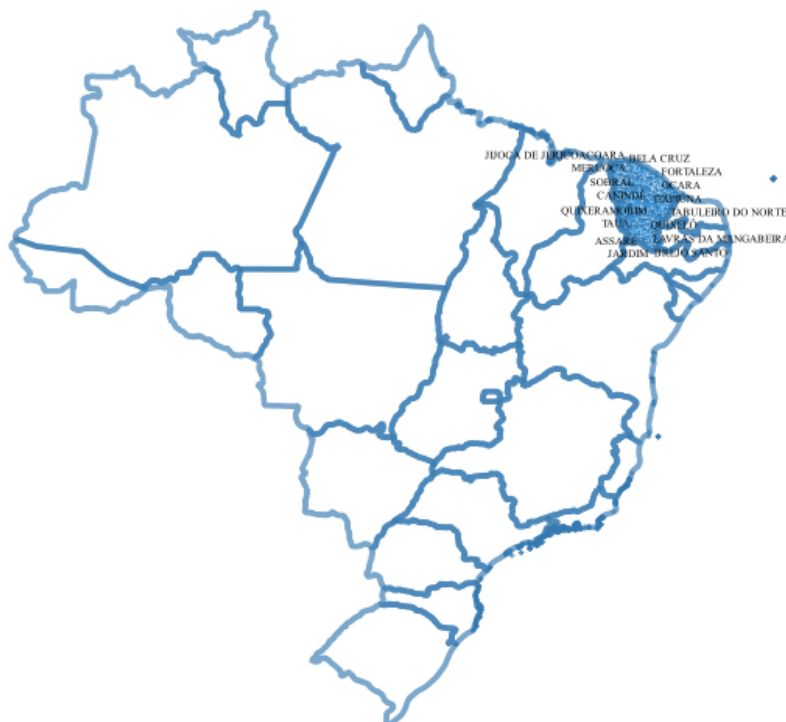
Figura 29 - Camadas vetoriais utilizadas no trabalho.

A variável de agressividade atmosférica utilizada na confecção do mapa foi a concentração de íons cloretos na atmosfera. O mapa foi elaborado para servir de base para a inserção das coordenadas das pontes federais e estaduais. Para a confecção do mapa com o software QGIS, foram utilizadas camadas disponibilizadas na internet, os arquivos do tipo SHAPEFILE, do Estado do Ceará, dos municípios do Estado, e ainda do território brasileiro, disponíveis no site do IBGE e do IPECE, Figura 29.

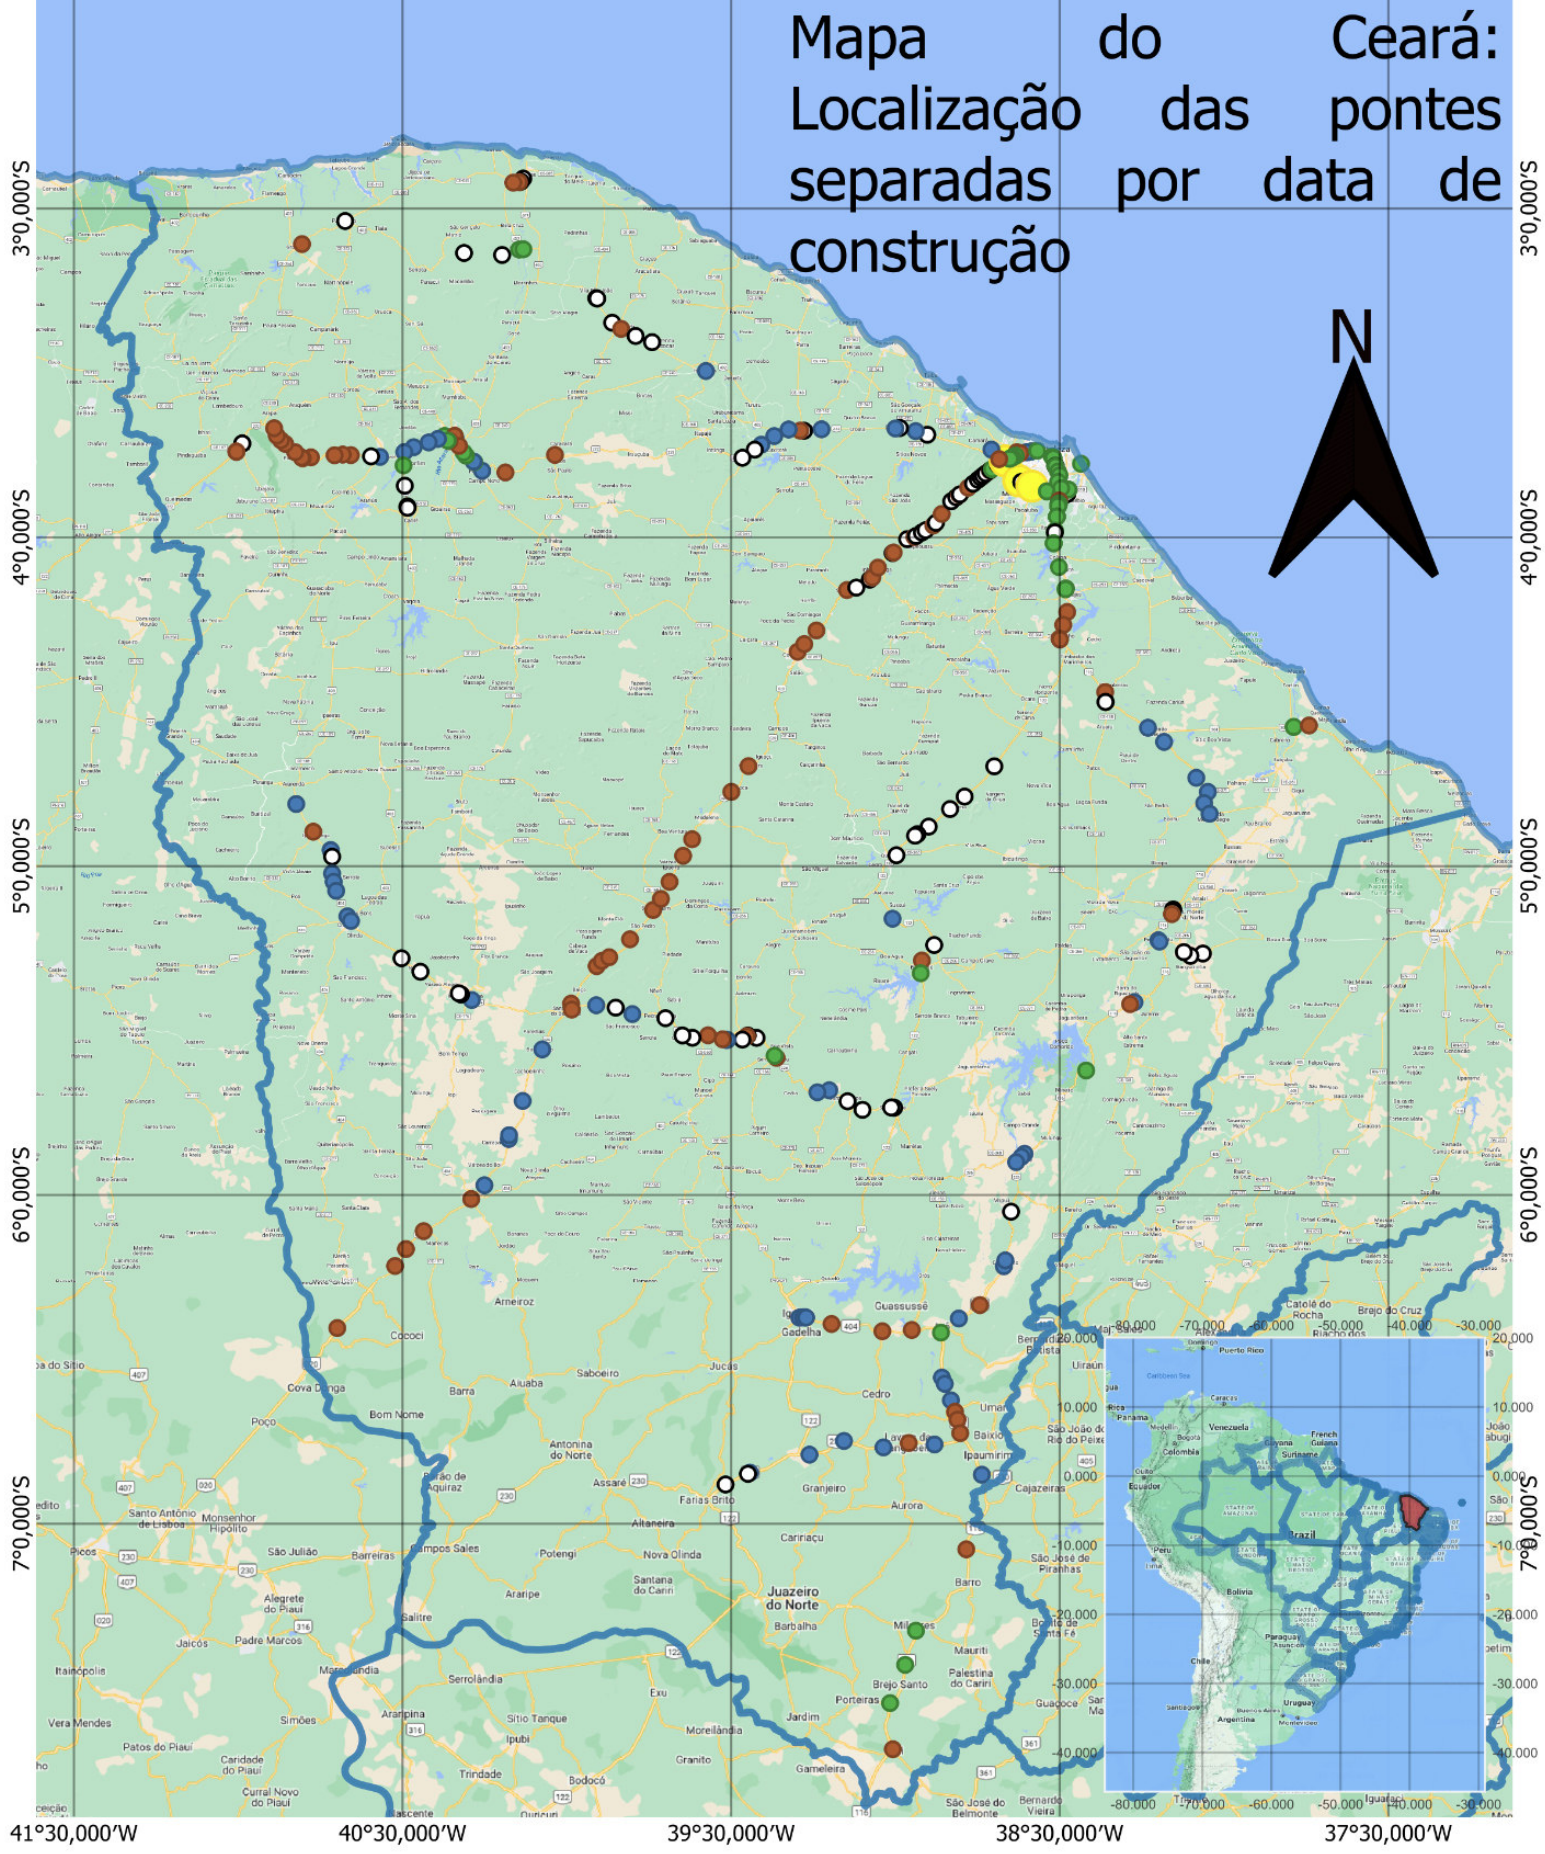
Mapa do Ceará: Localização das pontes separadas por data de construção

Sistema de coordenadas geográficas WGS 84
 Fonte: IBGE
 Escala: 2400000
