**ANÁLISE DE FALHA EM REDUTORES DE ROSCA SEM-FIM: ESTUDO DE CASO
EM UMA COROA DE BRONZE.**

Monografia apresentada ao curso de Graduação em Engenharia Metalúrgica do Departamento de Engenharia Metalúrgica e Materiais da Universidade Federal do Ceará, como requisito parcial à obtenção do título de Bacharel em Engenharia Metalúrgica.

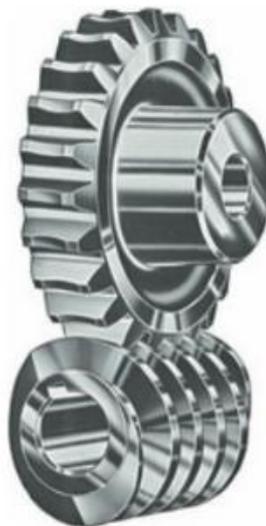
Figura 2 – Sem-fim e engrenagem sem-fim

Um engrenamento sem-fim consiste em um eixo sem-fim e uma engrenagem sem-fim, também conhecida como coroa, como mostrado na Figura 2.

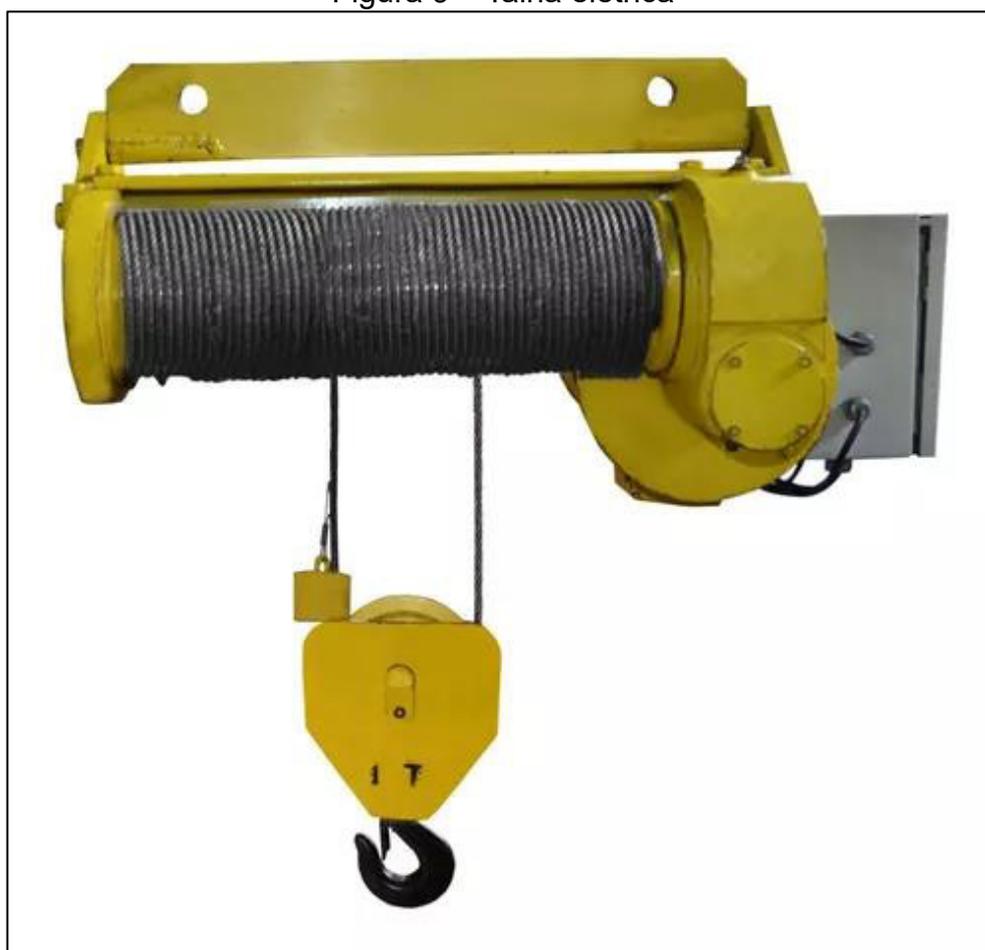
Figura 9 – Talha elétrica

O desenvolvimento deste trabalho se deu devido a falha prematura de uma talha elétrica. A talha elétrica em questão utiliza um motor elétrico conectado ao eixo do parafuso sem-fim, que aciona um sistema de engrenagens presentes no redutor de velocidade. Uma imagem do sistema é mostrada na Figura 9.

A falha do equipamento ocorreu enquanto a talha elétrica erguia uma carga de aproximadamente 1.000Kg, sendo o limite operacional de 1.500kg. A coroa de bronze apresentada na Figura 10, que apresentou uma falha, que estava integrada à talha elétrica e será o foco desse trabalho. A Figura 10 mostra a peça real, que foi analisada.

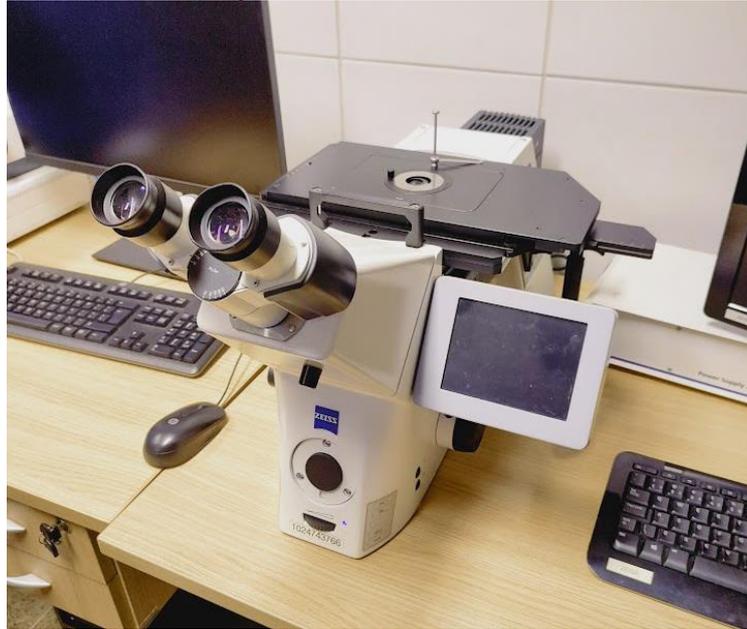
Figura 12 – Microscópio Zeiss Observer. Z1m AX10

Logo em seguida a amostra foi polida com alumina de 3 μ m e pasta de diamante de 1 μ m. Para revelação da microestrutura do material analisado foi realizado um ataque químico com imersão em solução contendo 200ml de água destilada, 10g de cloreto férrico e 50ml de ácido clorídrico por aproximadamente 15 segundos. A análise microestrutural foi realizada sob microscópio óptico ZEISS Observer Z1m AX10 (Figura 12) e microscópio eletrônico de varredura QUANTA 250 FEI (Figura 13).

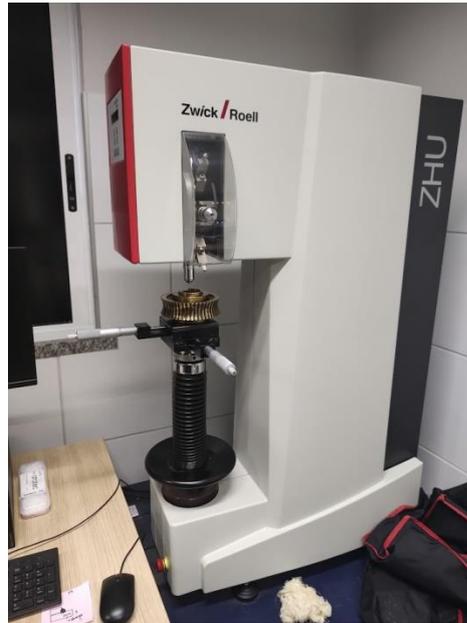
Figura 14 – Durômetro Zwick Roell Indentec ZHU250CL

Para a determinação da dureza foram realizadas 03 medidas no centro e na superfície do coroa, seguindo a norma ASTM E10-18 *Standard Test Method for Brinell Hardness of Metallic Materials*, usando um Durômetro Zwick Roell Indentec ZHU250CL.

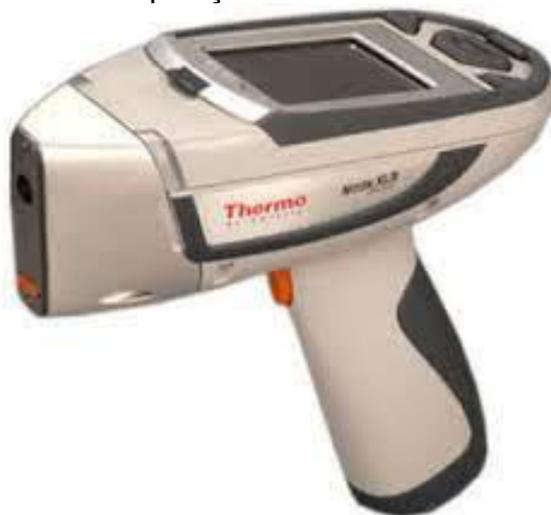
Figura 15 – Analisador de composição Thermo Scientific NITON XI3t.

A análise de composição foi realizada no Analisador de composição Thermo Scientific NITON XI3t Ultra conforme Figura 15.

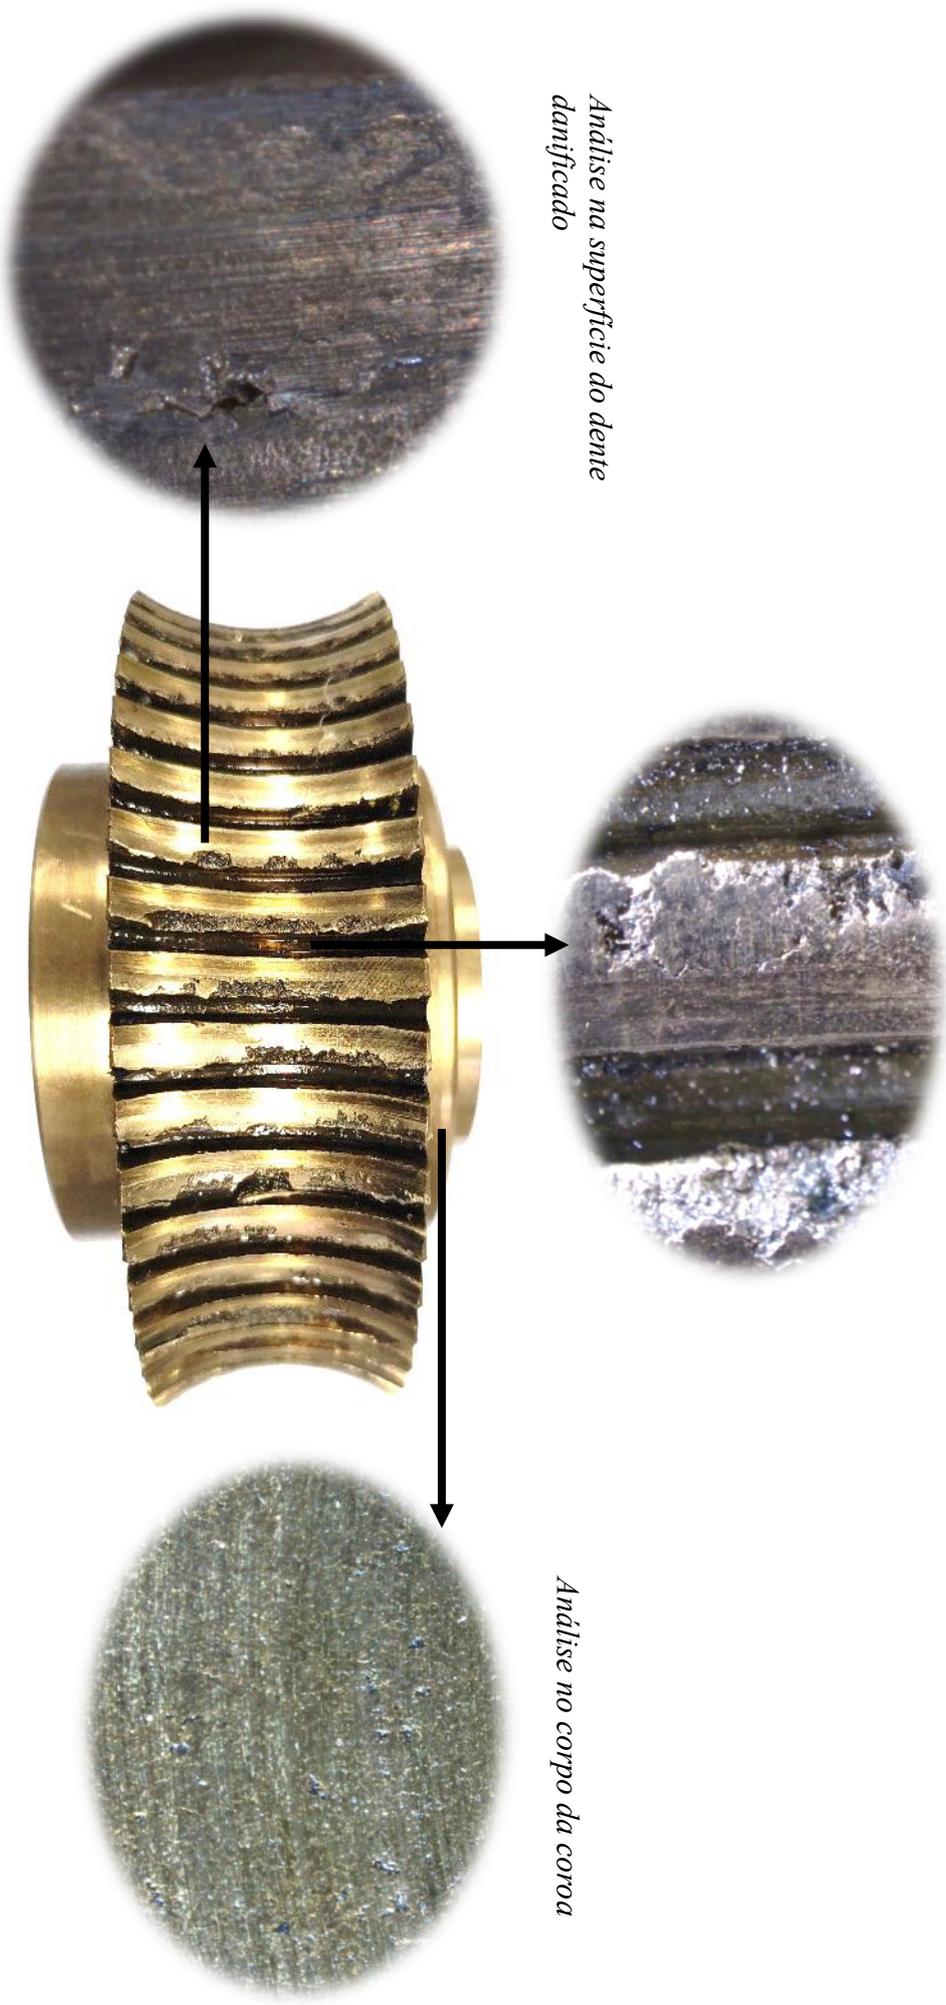
Figura 16 – Detalhes analisados na coroa que falhou
Análise entre os dentes da coroa

A inspeção visual foi realizada na peça conforme recebida a fim de avaliar suas condições após a fratura. A Figura 16 mostra a vista lateral da coroa de bronze fraturada, com detalhes das regiões analisadas neste trabalho. Pode-se observar que a coroa sofreu danos em todos os dentes.

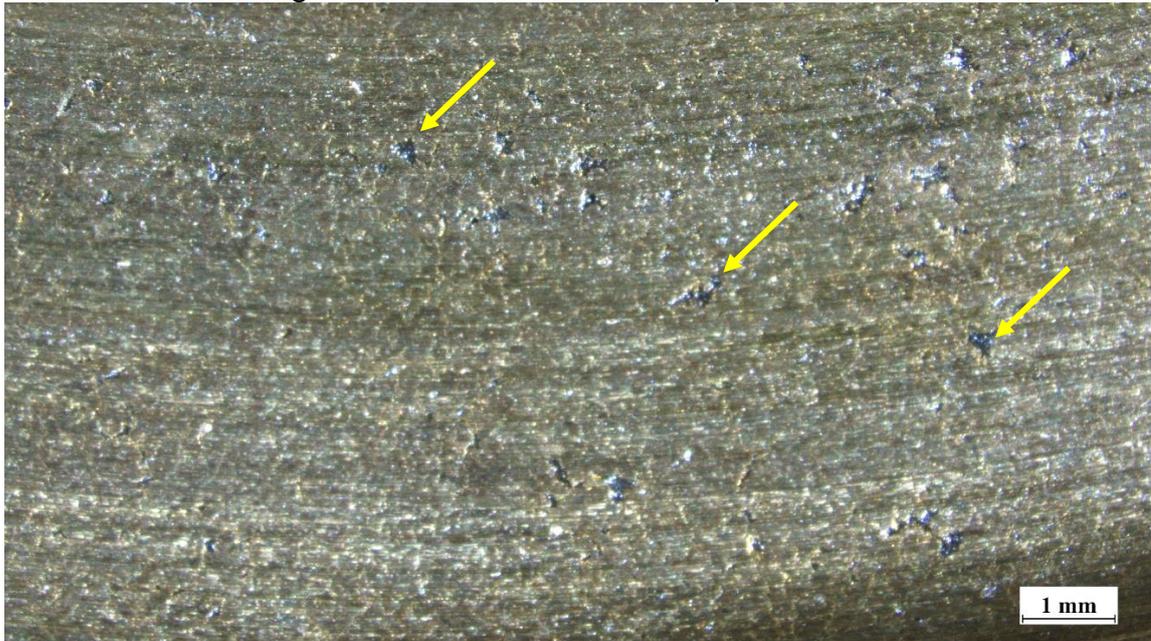
Figura 17 – Porosidades no corpo da coroa.

Durante a inspeção visual da coroa de bronze, identificou-se a porosidade como um dos defeitos presentes no corpo da peça. Esse defeito é evidenciado pelas setas nas Figura 17 e Figura 18, que ilustram claramente esta característica indesejada. A porosidade se manifesta na forma de pequenas cavidades ou vazios que estão dispersos em todo o material

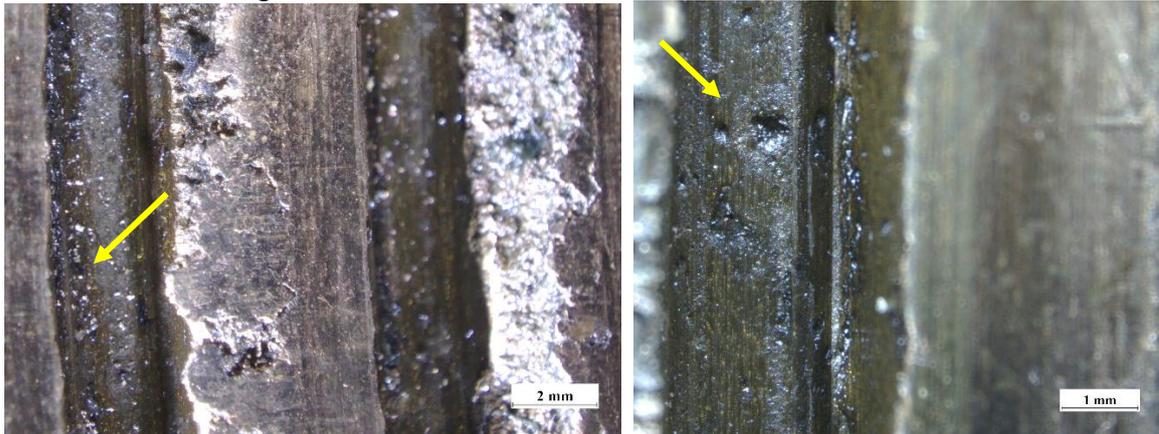
Figura 18 – Porosidade entre os dentes da coroa.

Além das porosidades identificadas no corpo da peça, foi observado que este defeito também estava presente de forma significativa na raiz dos dentes da coroa de bronze. Este fenômeno é destacado na Figura 18. A localização dessa porosidade é particularmente crítica, uma vez que a raiz dos dentes é uma região de alta tensão durante a operação.

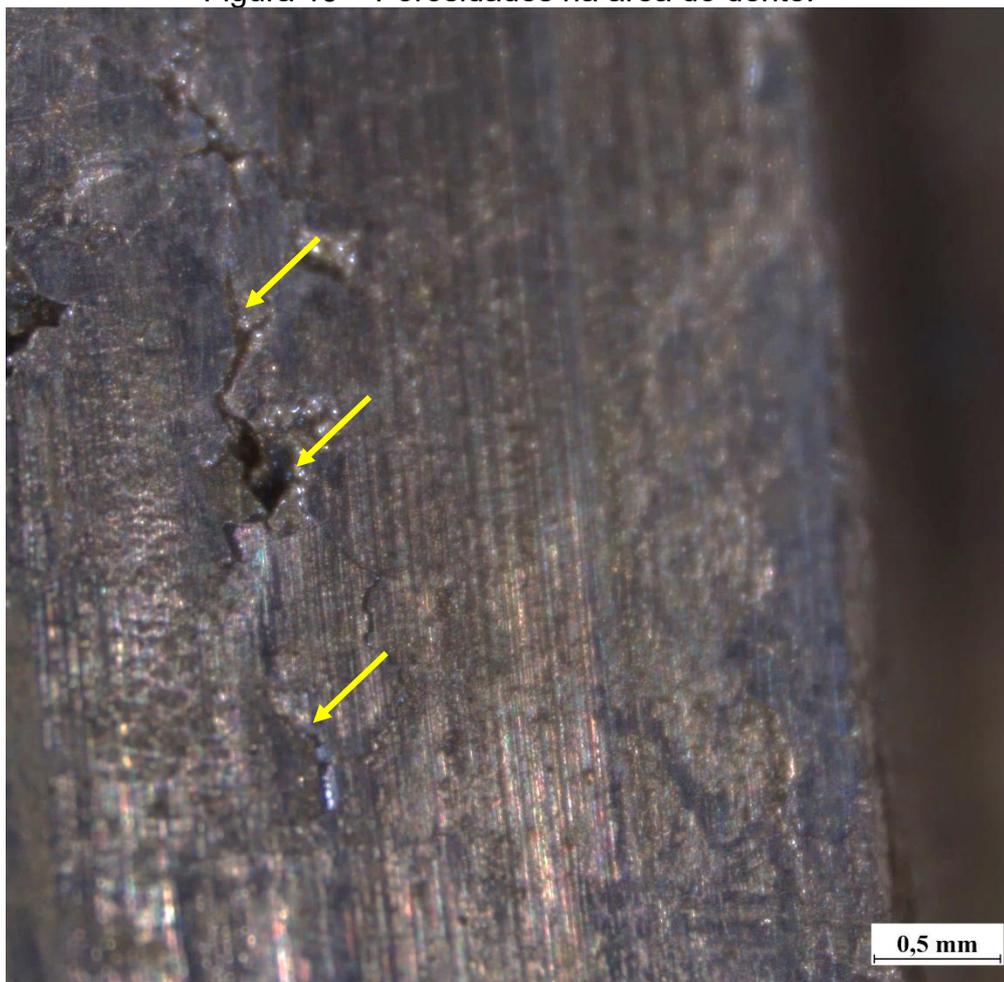
Figura 19 – Porosidades na área do dente.

Observa-se porosidades em todo o corpo da peça, assim como no centro do dente, conforme Figura 19.

Na Figura 19, pode-se observar que além da porosidade, há também a presença de uma trinca que se estende a partir da área onde a porosidade foi identificada, sugerindo relação causal entre elas, em que a porosidade atuou como um concentrador de tensão, facilitando a iniciação e propagação da trinca.

É crucial considerar que a coexistência de porosidade e trincas, especialmente em regiões críticas da peça como a base dos dentes, pode significativamente comprometer a resistência mecânica e a durabilidade da coroa de bronze.

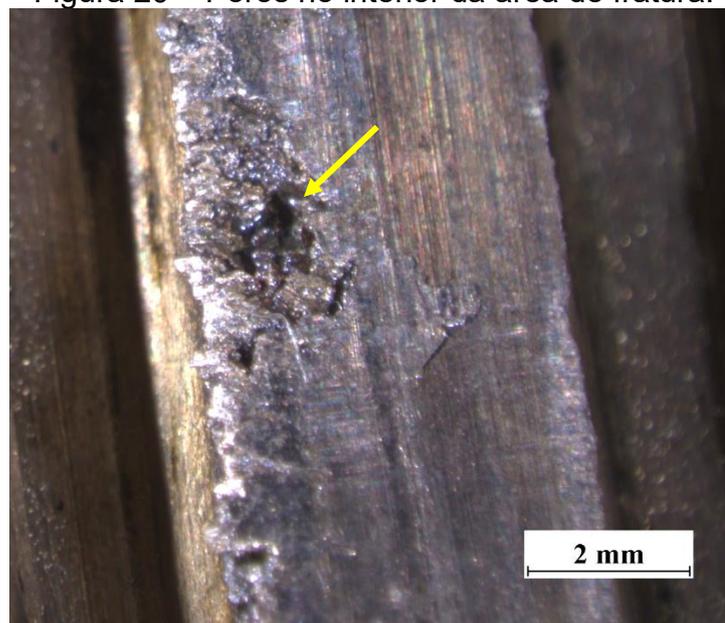
Figura 20 – Poros no interior da área de fratura.

Uma observação adicional importante é a presença de porosidade na região da fratura da coroa de bronze, conforme evidenciado na Figura 20. Nessa região crítica, é notável a existência de poros e vazios. Esses poros e vazios podem desempenhar um papel significativo no desgaste da peça (PRASAD; PATWARDHAN; YEGNESWARAN, 1996b).

Os poros atuam como pontos de concentração de tensão, facilitando a iniciação e propagação de microtrincas. Como resultado, a presença de trincas pode levar a um desgaste por adesão acelerado (PRASAD; PATWARDHAN; YEGNESWARAN, 1996b).

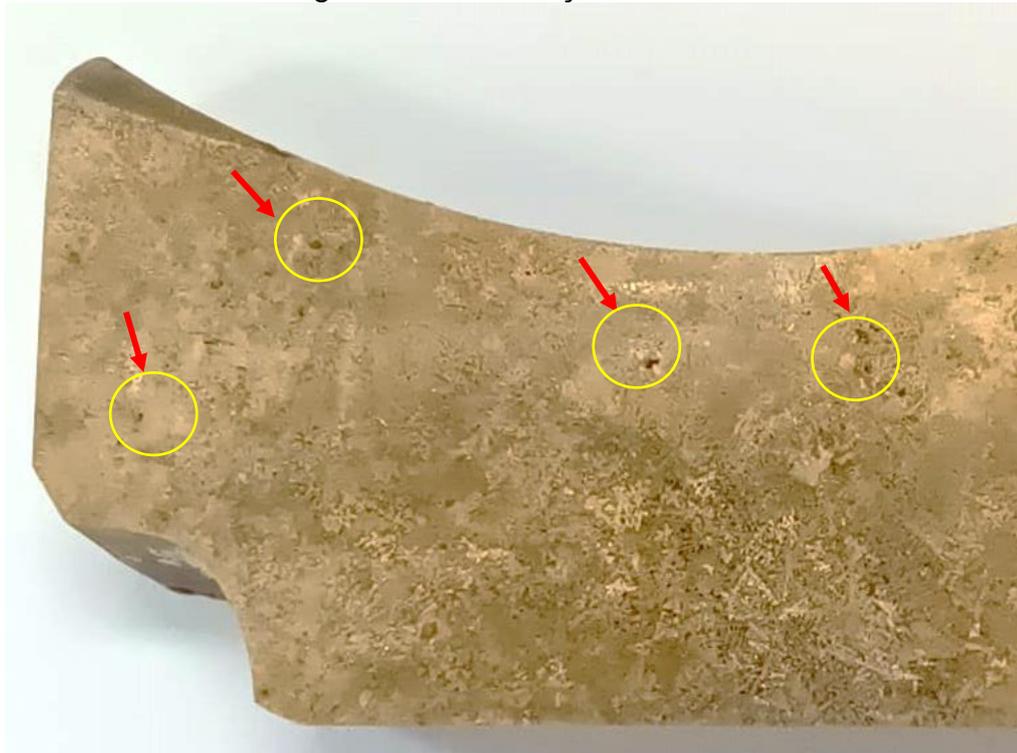
Figura 21 – Presença de Vazios

Fazendo análise mais detalhada depois do ataque químico, é possível constatar a presença de vazios em toda a estrutura, sendo mais concentrados no centro da peça.

Esses vazios, que aparecem como espaços escuros na imagem, são indicativos de defeitos que podem ter sido causados por uma série de fatores durante o processo de fundição.

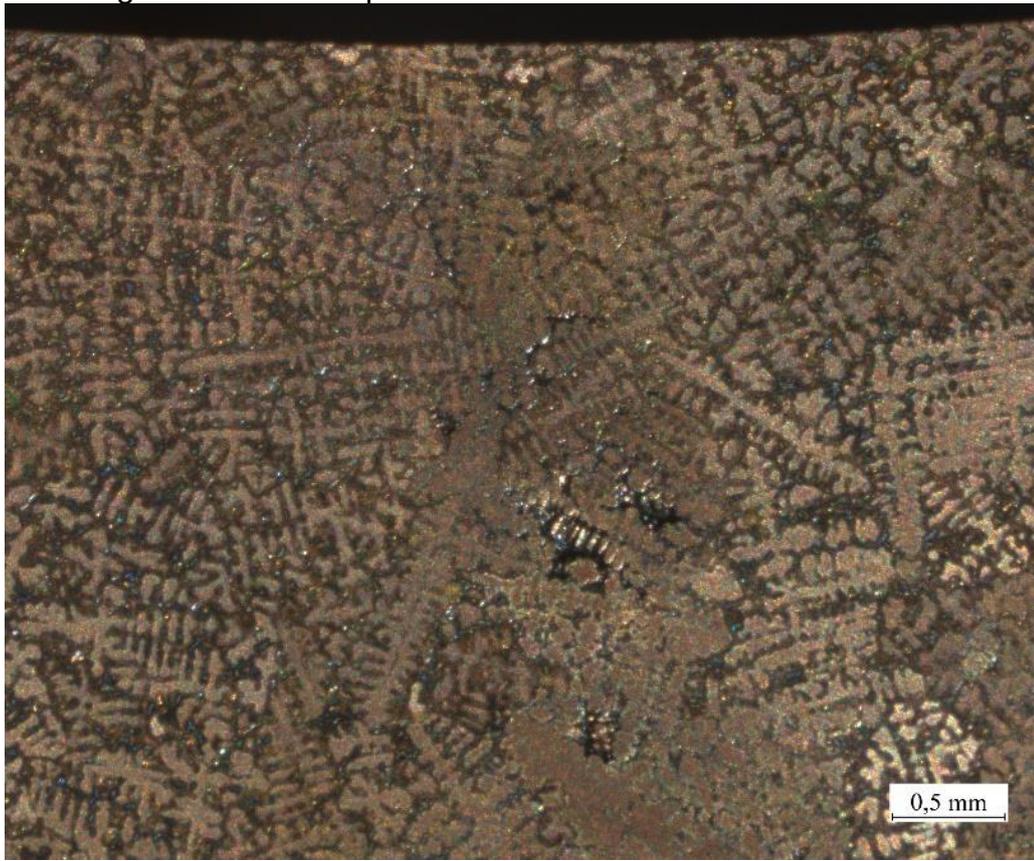
Figura 22 – Vazios presentes no interior da coroa de bronze.

Na Figura 22 se observa a microestrutura da seção transversal da coroa de bronze obtida em microscópio ótico, revelando a presença de vazios no interior da peça.

Os principais fatores para a presença de vazios são gases aprisionados, rechupes, turbulência do metal líquido, temperaturas inadequadas de vazamento e solidificação, podendo ser causas potenciais para a formação desses vazios (BALDAM; VIEIRA, 2014).

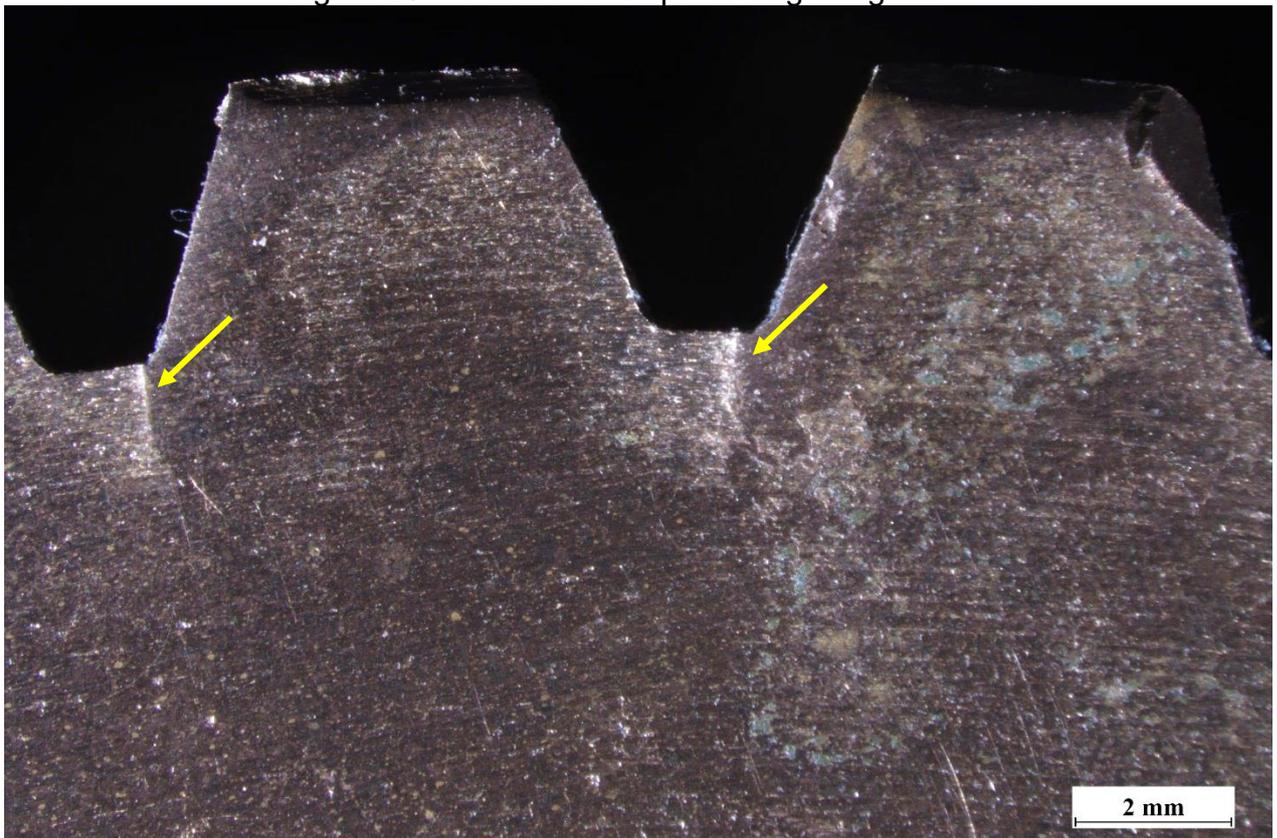
Figura 23 – Trincas no corpo da engrenagem.

Adicionalmente às porosidades previamente discutidas, foram observadas trincas na base dos dentes da coroa de bronze, conforme ilustrado na Figura 23.

Vale lembrar que a presença de porosidade na região pode ter um papel crucial no desenvolvimento destas trincas. Os vazios atuam como concentradores de tensão, que sob esforços cíclicos ou de carga constante, favorecem a iniciação e propagação de trincas. Além disso, a base dos dentes é uma área que suporta altos níveis de tensão devido à transmissão de torque (OSAKUE; ANETOR, 2022).

A combinação de porosidade com as altas tensões nesta região pode, conseqüentemente, acelerar a formação de trincas. À medida que o material é deslocado, ele altera a área de contato do perfil. Essas modificações também alteram a distribuição de tensão nos dentes da engrenagem sob fadiga de contato.

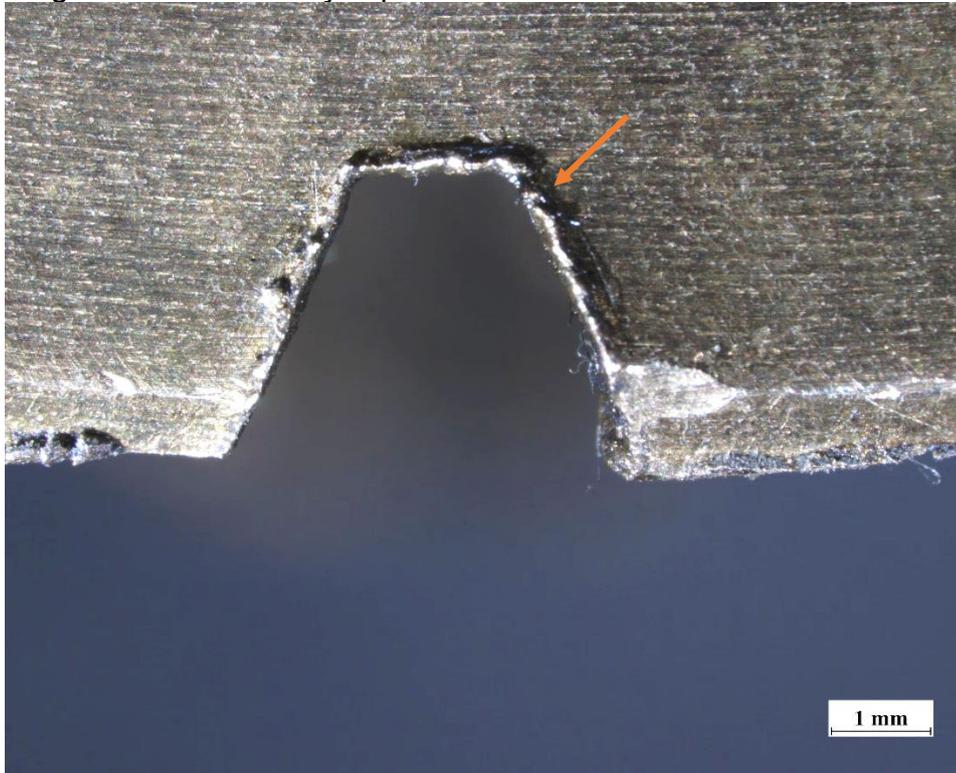
Figura 24 – Deformação plástica visível na extremidade do dente.

Outra observação consiste na deformação plástica presente na lateral do dente da engrenagem. Aa Figura 24 mostra essa deformação plástica.

A deformação plástica dos dentes de engrenagens, conforme descrito pela AGMA, refere-se ao processo de deformação permanente que ocorre nas superfícies dos dentes de engrenagens durante a operação. Conforme as cargas são aplicadas, o material do dente pode ceder e fluir, resultando em deformações visíveis, como arredondamento das pontas dos dentes, criação de rebarbas e formação de sulcos nos flancos dos dentes (AMERICAN GEAR MANUFACTURERS ASSOCIATION, 2020).

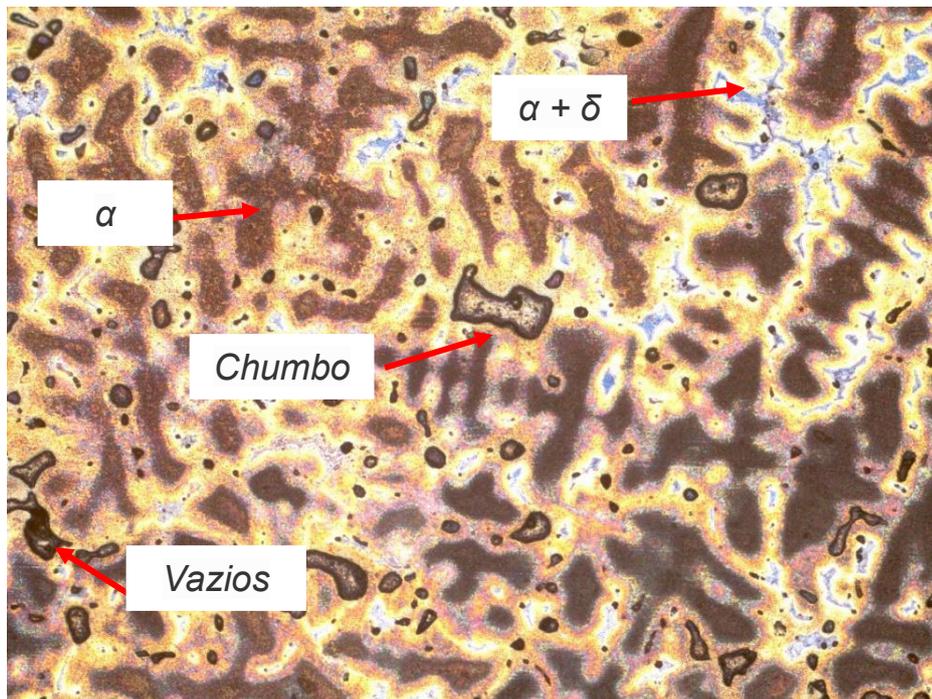
Figura 26 – Microestrutura da coroa de bronze com presença de fase eutetóide

Durante as análises realizadas, observou-se que a microestrutura da amostra da coroa de bronze era composta pela solução sólida α , com a presença do constituinte eutetóide α e δ . Além disso, foram identificados vazios e chumbo na microestrutura, como podem ser vistos e identificados nas Figura 26 e Figura 27.

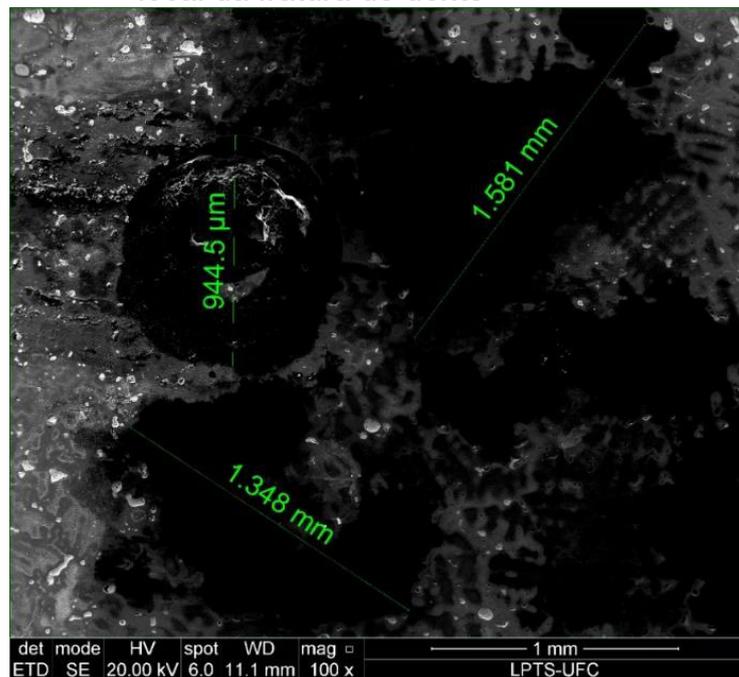
Figura 28 – Vazios observados na microestrutura próxima ao local da fratura do dente

Na análise de microscopia eletrônica de varredura, a microestrutura observada próxima ao local da fratura do dente mostrou a presença de uma grande quantidade de vazios de fundição, conforme visualizado na Figura 28. Esses vazios estavam predominantemente concentrados nos limites dos grãos e podem ter contribuído para a natureza da falha. O tamanho desses vazios variou na faixa de 0,9 a 1,58 mm.

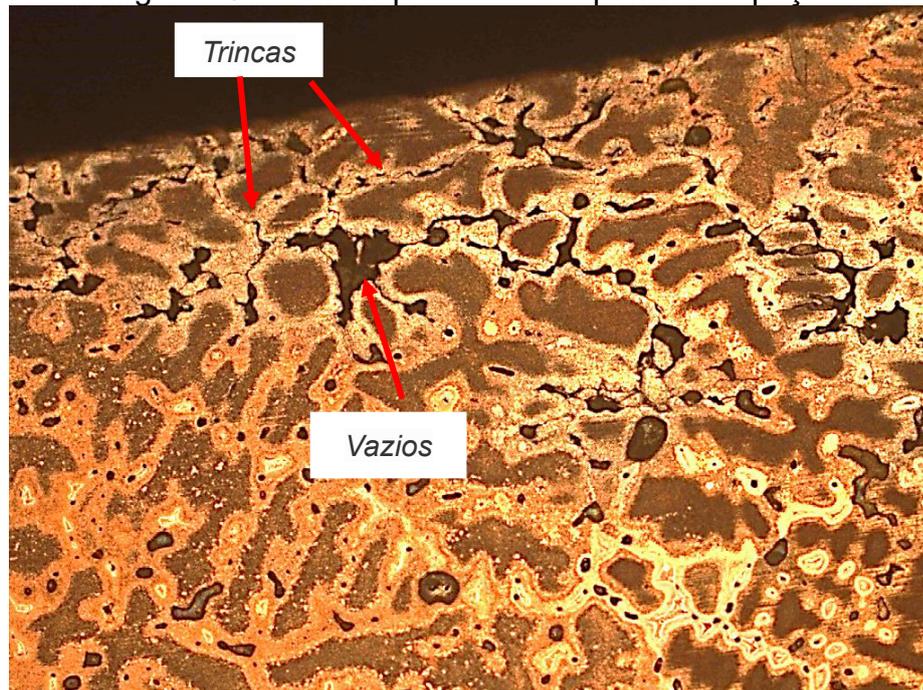
Figura 29 – Trincas próximas à superfície da peça

Durante a análise microestrutural, também foram identificadas trincas em diversos locais da peça. Essas trincas podem ser observadas com detalhe na Figura 28 que destaca a presença e extensão.

As trincas, claramente visíveis nas imagens microscópicas, demonstram uma tendência de se propagar na estrutura do material. Além disso, é possível observar a proximidade e interação das trincas com os glóbulos de chumbo distribuídos na microestrutura, em ampliação na Figura 30.

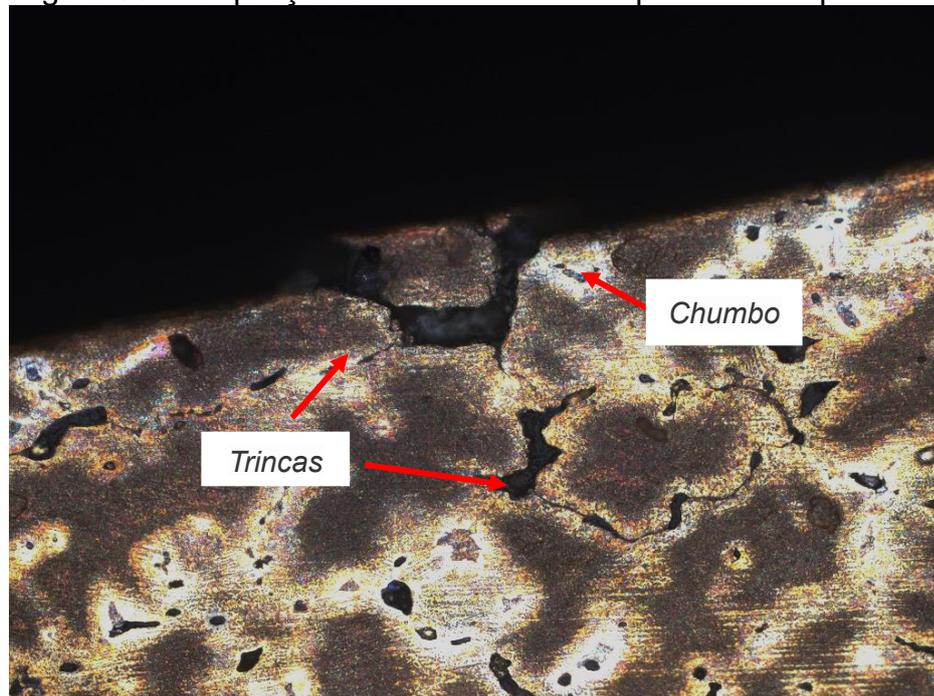
Figura 30 – Ampliação do detalhe da trinca próxima a superfície.

A interação entre a trinca e o chumbo pode ser entendida pelo fenômeno em que o chumbo é praticamente insolúvel em cobre (NIELSEN, 2023b; SCOTT, 2001b). Logo, a adição de chumbo ao cobre resulta em uma estrutura com chumbo livre distribuído pela liga na forma de glóbulos (SCOTT, 2001a).

Conforme estudou Prasad et al (1996), os limites interfaciais entre os glóbulos de chumbo e a matriz de cobre podem funcionar como concentradores de tensão, resultando na formação de microtrincas. Essas microtrincas se propagam rapidamente e, eventualmente, causam fraturas, resultando em taxas de desgaste aceleradas.

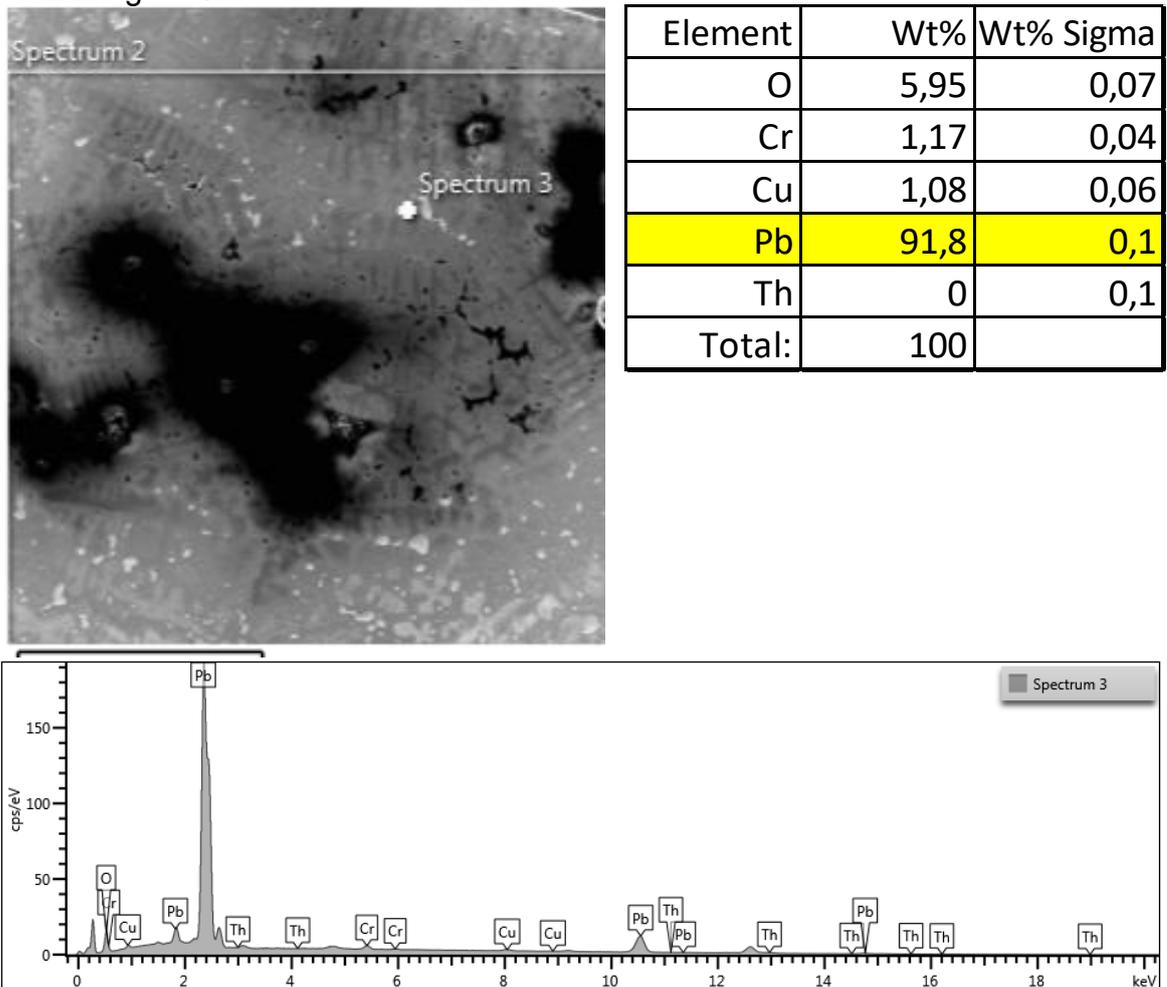
Figura 32 – Análise de EDS realizada em amostra retirada da coroa

Para confirmar a presença de partículas de chumbo na amostra analisada foi realizada a análise química feita pela técnica de espectroscopia de energia dispersiva (EDS) em MEV, que permitiu avaliar, pontualmente, a composição química de uma fase constituinte da amostra, conforme resultado do *spectrum 3*, mostrado na Figura 32, uma partícula rica em chumbo (Pb), com percentual de 91,8%.
