**AVALIAÇÃO HIDRÁULICA DA FUNDAÇÃO DE UMA BARRAGEM DE TERRA
COM TAPETE IMPERMEÁVEL: ESTUDO DE CASO DA BARRAGEM OLHO
D'ÁGUA.**

Monografia apresentada ao Curso de Engenharia Civil do Centro de Tecnologia da Universidade Federal do Ceará, como parte dos requisitos para obtenção do grau de Bacharel em Engenharia Civil.

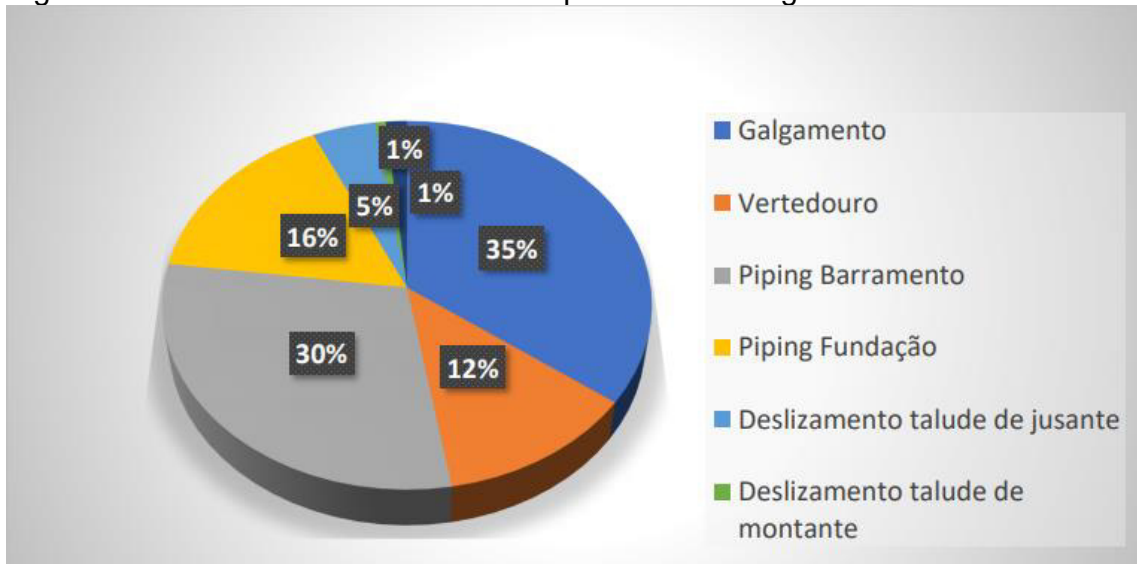
Figura 1 — Percentual de causas de rupturas de barragens.

Ao analisar o gráfico, pode-se fazer uma distinção de problemas causados por questões estruturais e de dimensionamento e outro por influência de saturação e percolação. Causas como galgamento (35%) e vertedouro (12%) costumam ser causados por um subdimensionamento de cheias, acarretando em mais água do que a estrutura pode barrar. No caso dos vertedouros também é comum à sua erosão pela passagem da água. Já na questão da saturação e percolação, percebe-se no gráfico que *piping* é o responsável por quase metade dos casos de rupturas (46%), sendo pelo barramento 30% e pela fundação 16%. Outra causa de rupturas ligado a esse ponto é a questão da saturação de taludes, visto que ela é a principal responsável pelo deslizamento dessas encostas, seja o de jusante (5%) ou o de montante (1%).

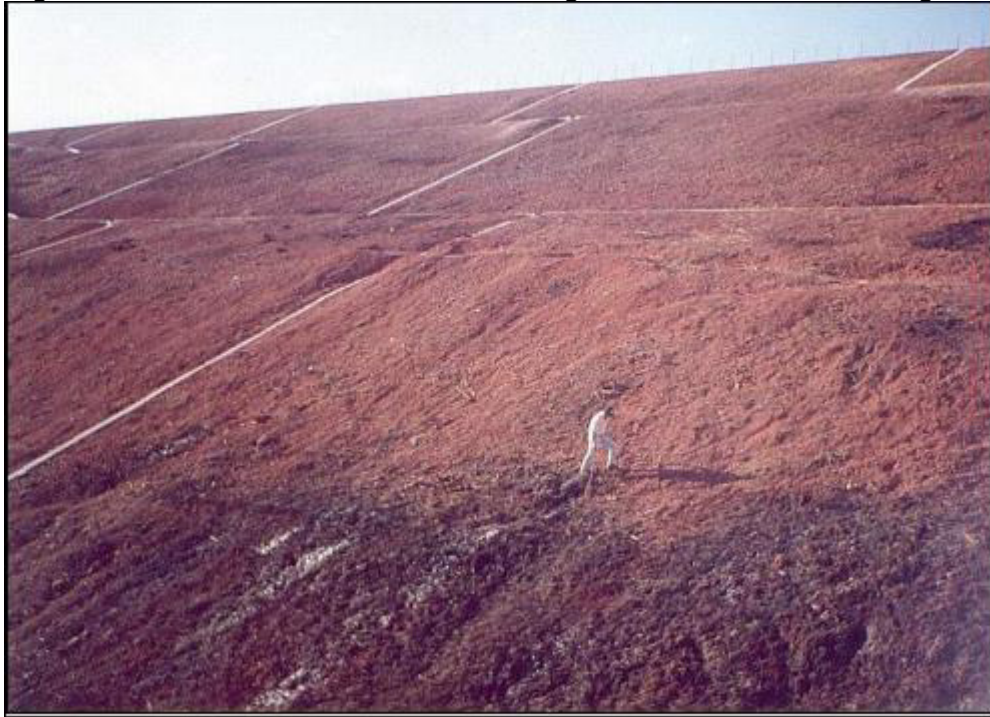
Figura 2 — Talude de Jusante da barragem Jaburú I com ressurgência.

Nesse estudo Souza *et al.* (2005) chegou à conclusão de que a ineficiência do sistema de drenagem interna da barragem Jaburú I foi devido a colmatação do filtro promovendo a saturação parcial do espaldar de jusante, e conseqüentemente reduzindo a estabilidade do talude. São citados como possíveis causas de acidentes, caso não houvesse qualquer intervenção, o surgimento de uma erosão regressiva através do aterro compactado ou escorregamento de terra do talude de jusante.

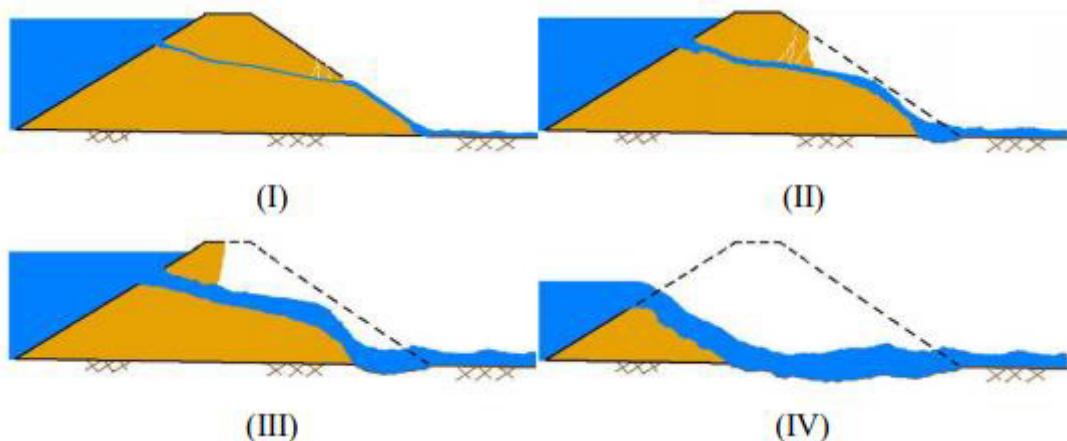
Figura 5 — Processo de formação de *piping*.

O problema em relação ao fluxo pelo maciço é que se gera uma tendência de diminuição da interação dos grãos do material, reduzindo a coesão aparente entre eles. Segundo Pinto (2006) quando a perda de resistência no solo ocorre de maneira pontual, ocorre erosão, o que tende a aumentar o fluxo no local. Com o aumento do gradiente, esse furo progride para o interior do solo, acarretando no fenômeno de *piping* ou erosão progressiva. Dessa forma, o fenômeno *piping* ocorre em pontos onde o gradiente hidráulico alcança altos valores, muito próximos do gradiente crítico, e com baixas tensões confinantes. Por isso, o pé de talude a jusante é o local mais crítico de uma barragem.

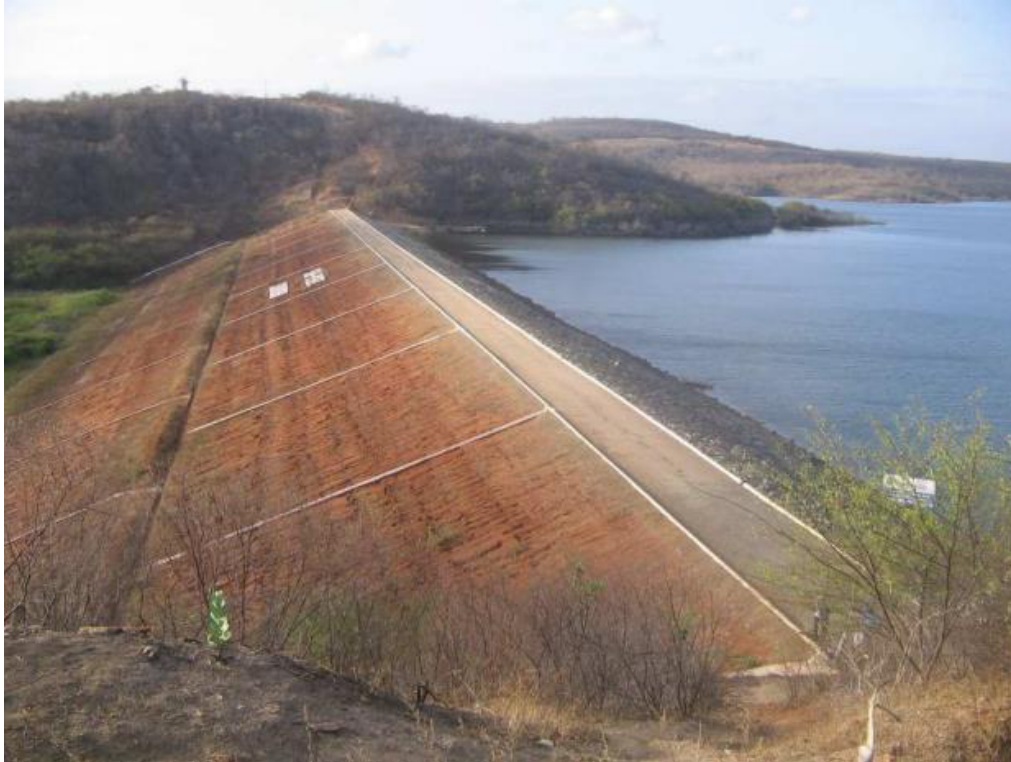
Figura 17 — Vista da barragem Olho D'água.

O presente estudo tem como propósito avaliar o fluxo pela fundação da barragem Olho D'água (Figura 15), que por um longo período passou por inúmeras anomalias de natureza hidráulica, as quais serão descritas no item 3.4.

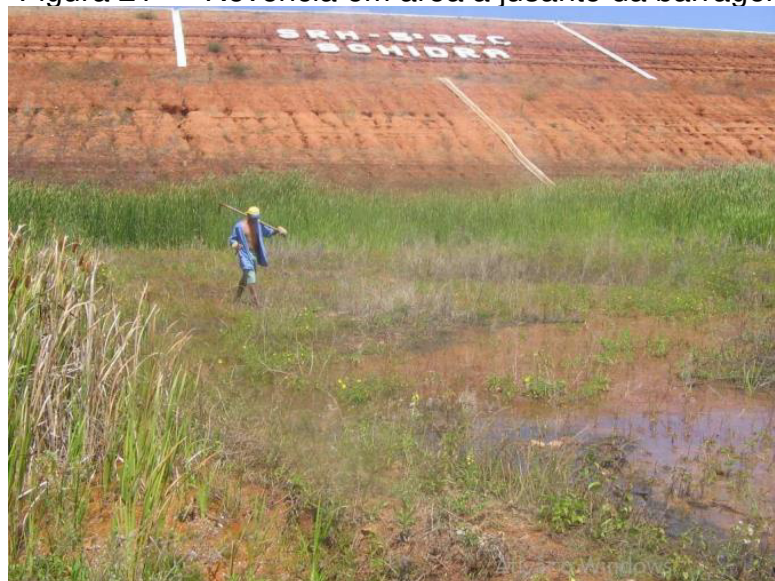
Figura 21 — Revência em área à jusante da barragem.

A barragem Olho D'água já apresentava problemas desde seus primeiros anos de operação, necessitando de intervenções imediatas pela COGERH a fim de manter sua segurança. A estrutura já apresentava problemas como fuga d'água a jusante e erosão no talude como mostra a Figura 21. Além disso, foi registrado que a barragem apresentava vazões de percolação muito elevadas, chegando a atingir 25,46% da vazão regularizável, com isso, o órgão fiscalizador chegou à conclusão que o tapete impermeabilizante construído não reduziu a percolação na magnitude desejada. (COGERH, 2007).

O comportamento da obra nos primeiros anos em operação corrobora com os resultados obtidos no modelo numérico, visto que em campo foi registrado, como já citado anteriormente (Figura 21), um considerável acúmulo de água a jusante da barragem, algo que poderia ser previsto considerando os altos gradientes de saída obtidos através do programa.

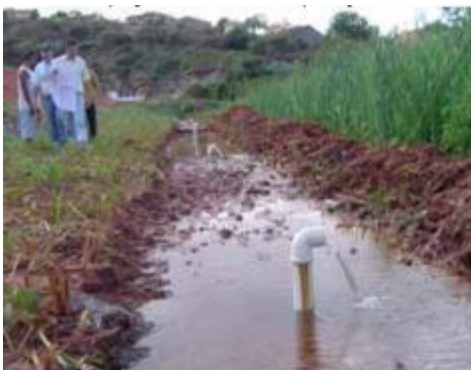
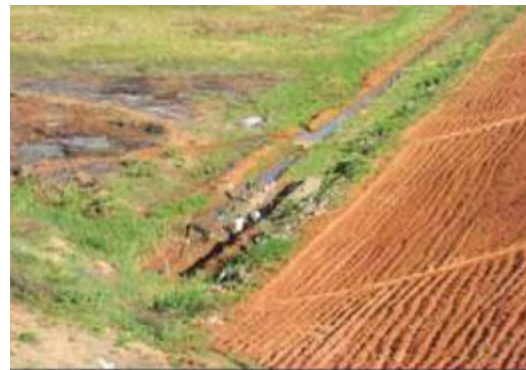
Figura 22 — Reparos na barragem Olho D'água.

A fim de reduzir os danos ocorridos na estrutura e aumentar a sua segurança, foram realizadas algumas obras em maio de 2006, destacando-se a parte de serviços preliminares, instrumentação e drenagem. No que se refere a instrumentação foi realizada a instalação de piezômetros e medidores de nível d'água. Com relação a drenagem foram construídos poços de alívio, trincheiras de drenagem (Figura 22) e caixas de medição de vazões de percolação. (COGERH, 2007).

(a) Poço de alívio vista lateral

(b) Poço de alívio vista superior

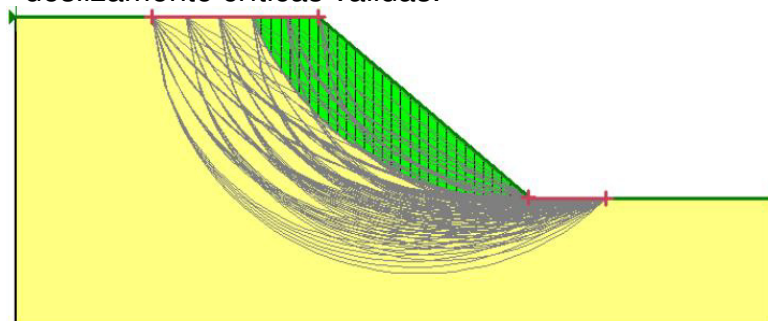
Figura 27 — Exibição de todas as superfícies de deslizamento críticas válidas.

A equação de um círculo fornece o centro e o raio do círculo, a superfície de deslizamento de teste é então tratada da mesma maneira que o método convencional de grade e raio e, como resultado, o método de entrada e saída é apenas uma variação do outro. Vale ressaltar que o número de incrementos de raio também é uma variável especificada. Dessa forma, são geradas diversas superfícies de deslizamento como é apresentado na Figura 27. (GEO-SLOPE INTERNATIONAL LTD, 2017)

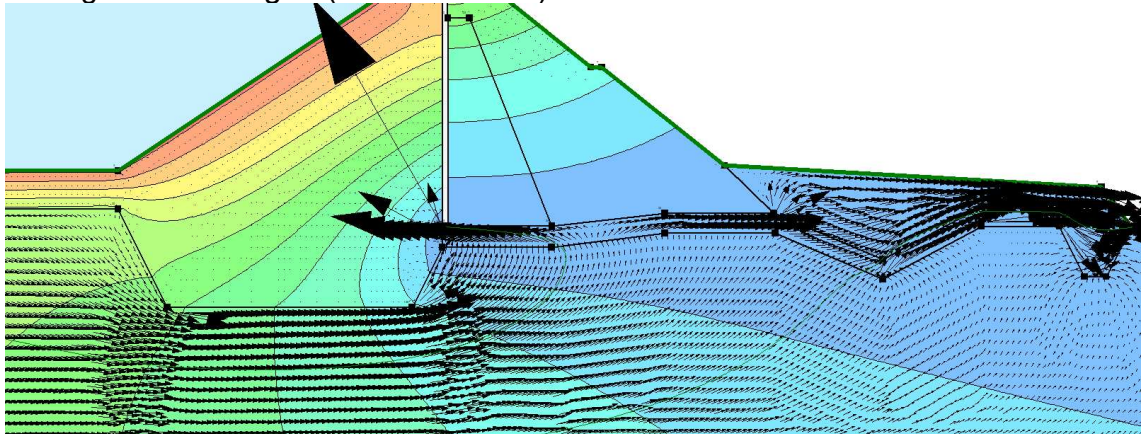
Figura 29 — Detalhe dos vetores de velocidade do fluxo pela fundação da barragem olho d'água (AGUASOLOS).

Além da eficiência da drenagem do sistema projetado, podemos observar ainda que os gradientes hidráulicos desenvolvidos na proposta da alternativa da AGUASOLOS apresentaram valores relativamente baixos na saída no fluxo no sistema de drenagem a jusante, como mostrado na Figura 30 a seguir, no qual apresenta valores de gradiente inferiores a $i=0,08$ na saída do fluxo a jusante.
