UNIVERSIDADE FEDERAL DO CEARÁ
CENTRO DE TECNOLOGIA
DEPARTAMENTO DE ENGENHARIA DE TRANSPORTES
CURSO DE ENGENHARIA CIVIL

**ESTUDO DA SENSIBILIDADE DE APLICATIVOS PARA *SMARTPHONES* NA
AVALIAÇÃO DA IRREGULARIDADE LONGITUDINAL DE PAVIMENTOS
URBANOS**

Projeto de Graduação apresentado ao
Curso de Graduação em Engenharia Civil
do Centro de Tecnologia da Universidade
Federal do Ceará, como requisito parcial
à obtenção do título de Engenheiro Civil

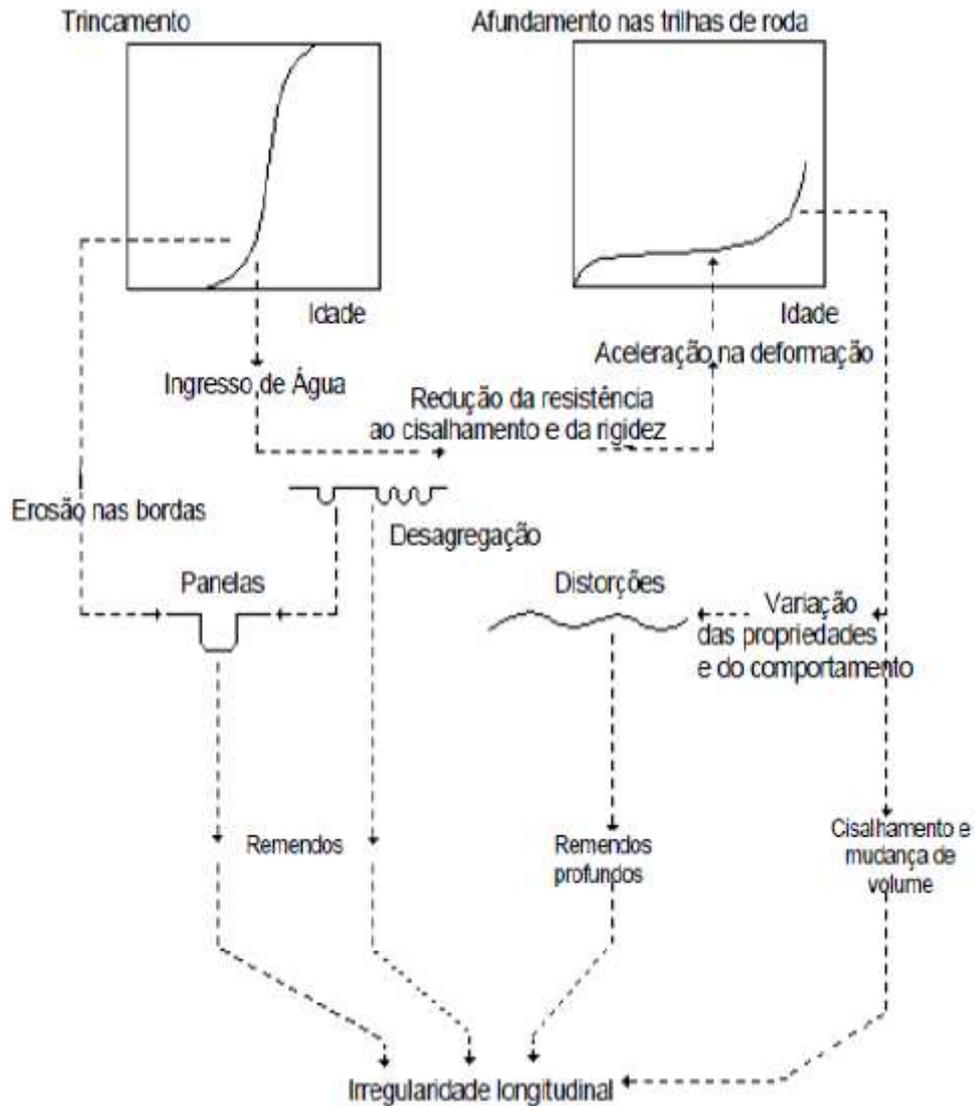
Figura 1 - Interação entre os defeitos em rodovias pavimentadas

Esses mesmos trincamentos associados à desagregação originarão as panelas. As interações entre os defeitos dos pavimentos estão esquematizadas na Figura 1.

Conforme DNIT (2006), há uma interação entre os defeitos dos pavimentos. Como por exemplo, quando há trincamentos, a água infiltra nas camadas de base, reduzindo a rigidez e a resistência ao cisalhamento do pavimento, ocasionando afundamento nas trilhas de roda.

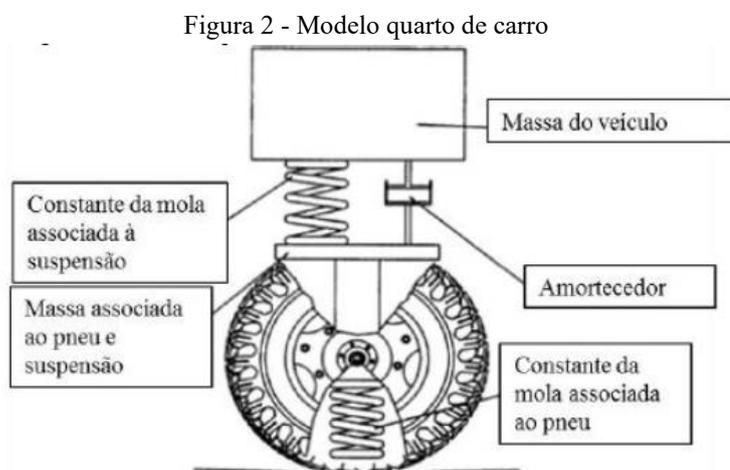
O modelo quarto de carro está representado na Figura 2.

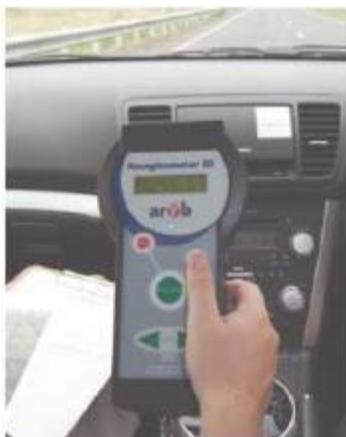
Figura 5 - Equipamento do tipo resposta (classe III)

b) avaliação indireta: realizada com equipamentos de Classe III (TRL *Bump Integrator*, *Maysmeter*, *Roughmeter* (Figura 5), *Roadmaster*, Merlin, ROMDAS, *Rolling straight edge*, etc.) e Classe IV (inspeção visual) (Figura 6).

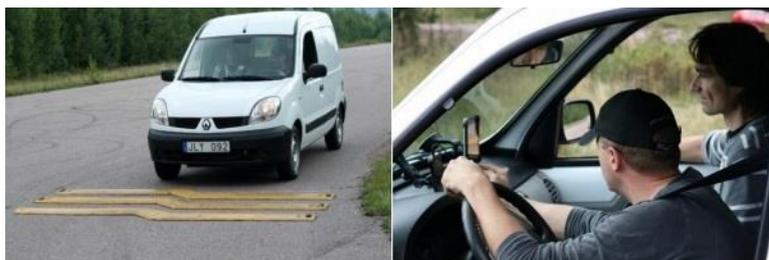
Figura 8 - Obstáculos para estudo e fixação do *smartphone* no veículo

Segundo Hirpahuanca (2016), os obstáculos foram percorridos por diferentes tipos de veículos, desde carros de passeio até 4WD com seis tipos de velocidades (20, 40, 60, 80, 100 e 120km/h). Ainda de acordo com Hirpahuanca (2016), estes experimentos realizados durante o ano de 2011 podem ser utilizados como dados confiáveis. A análise dos dados permitiu fazer as seguintes observações:

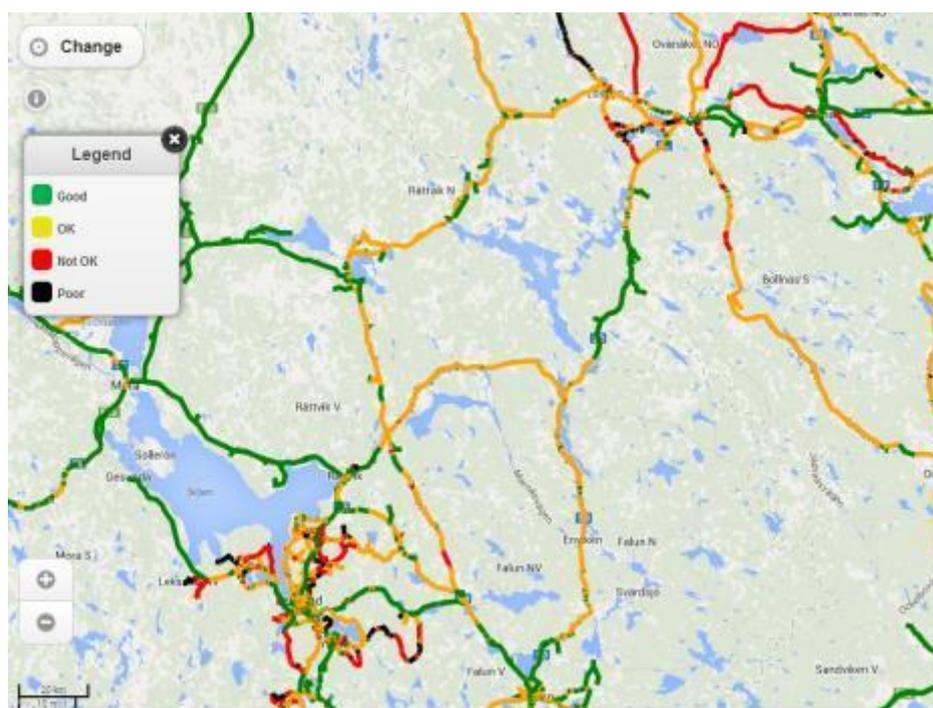
Figura 9 - Mapa gerado pelo aplicativo Roadroid

O *Roadroid* indica que a condição da via é dividida em quatro diferentes níveis de qualidade funcional e cores, de acordo com os valores de eIRI: verde para boa, amarelo para regular, vermelho para ruim e preto para péssimo. Essa escala foi desenvolvida por Forslof e Jones (2013), possuindo correlação qualitativa com o IRI, no entanto, é adimensional. Os dados estão ilustrados na Tabela 2.

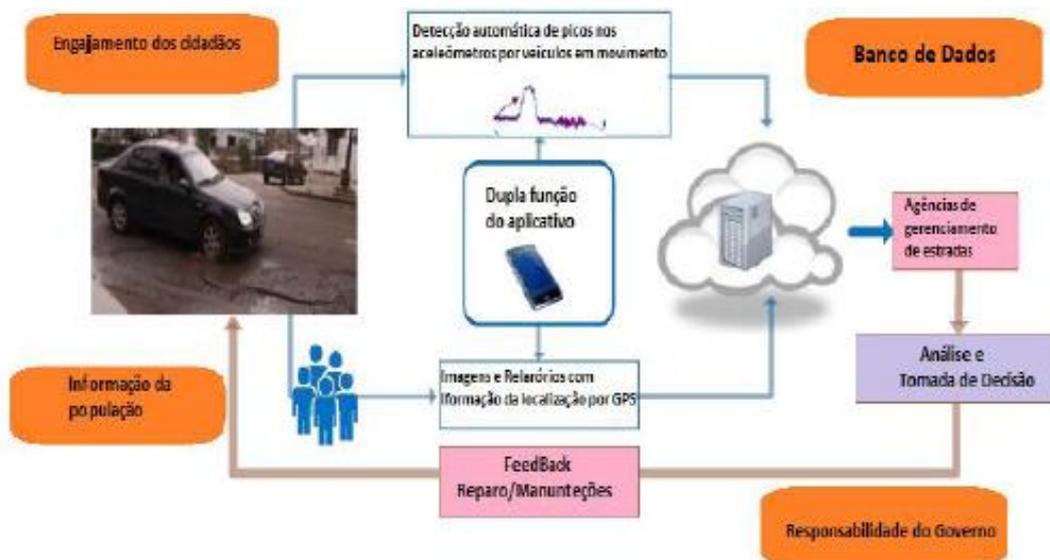
Figura 10 - Esquema de funcionamento do aplicativo RoadLab

De acordo com Wang e Guo (2016), os dados sobre as vias são coletadas pelo usuário de duas formas: por meio de relatórios escritos pelos próprios usuários anexando fotos dos defeitos do pavimento (buracos, trincas, manchas no asfalto, acidentes de trânsito) capturadas pelas câmeras dos *smartphones*; ou através dos dados de aceleração vertical obtidas através de acelerômetros, verificando-se onde se localizam os picos de aceleração, que evidenciam maiores irregularidades na rodovia. O princípio de funcionamento do aplicativo está esquematizada na Figura 10.

O aplicativo é ligado automaticamente quando a velocidade dos veículos chega a 30 km/h. Para usar o aplicativo, o *smartphone* deve ser colocado em uma superfície estável em um veículo em movimento, de preferência o para-brisa do veículo, visto que o painel sofre influência da vibração do motor, podendo comprometer as leituras do acelerômetro. O aplicativo irá detectar automaticamente as posições do aparelho e força dos sinais de GPS e lembrar o usuário para posicionar o dispositivo corretamente, com o intuito de se obter dados

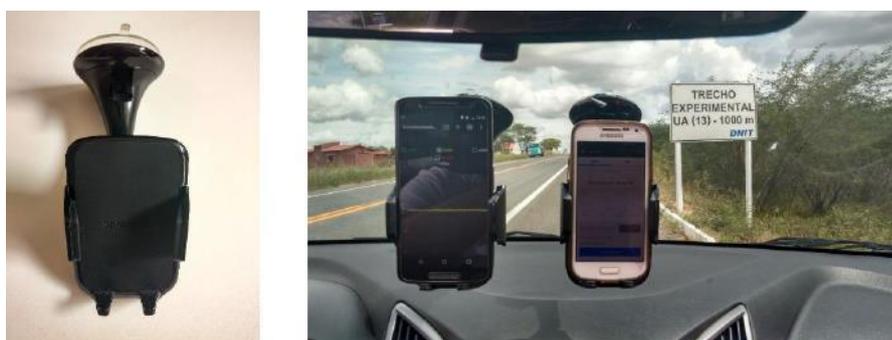
Figura 13 - Suporte e posição correta do *smartphone*

Buscou-se realizar os levantamentos em velocidades o mais próximo possível de 60 km/h, visto que a velocidade recomendada pelos aplicativos é entre 60 km/h e 80 km/h. É necessário esse cuidado, pois a velocidade tem influência nos valores de IRI calculados, variando de um aplicativo para outro.

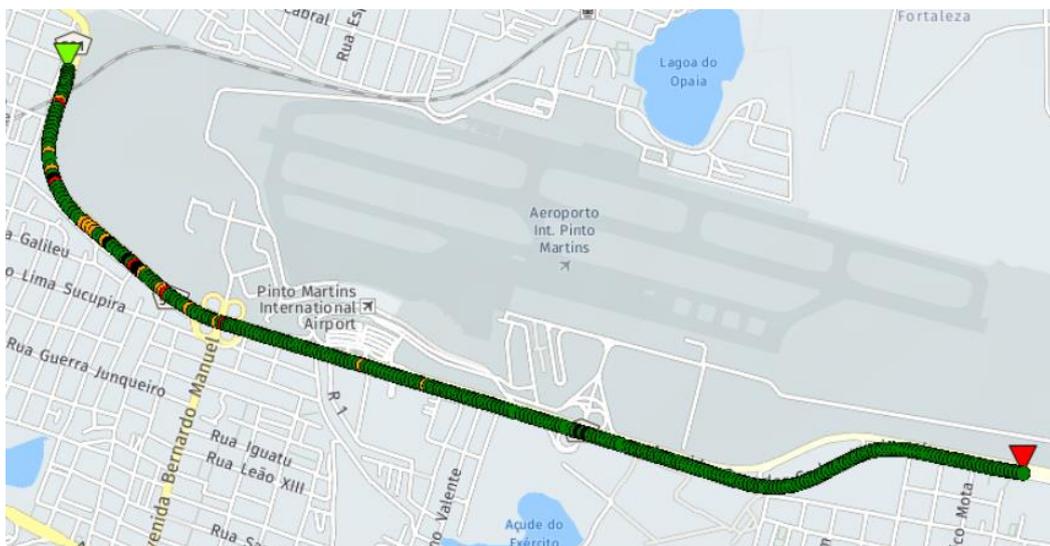
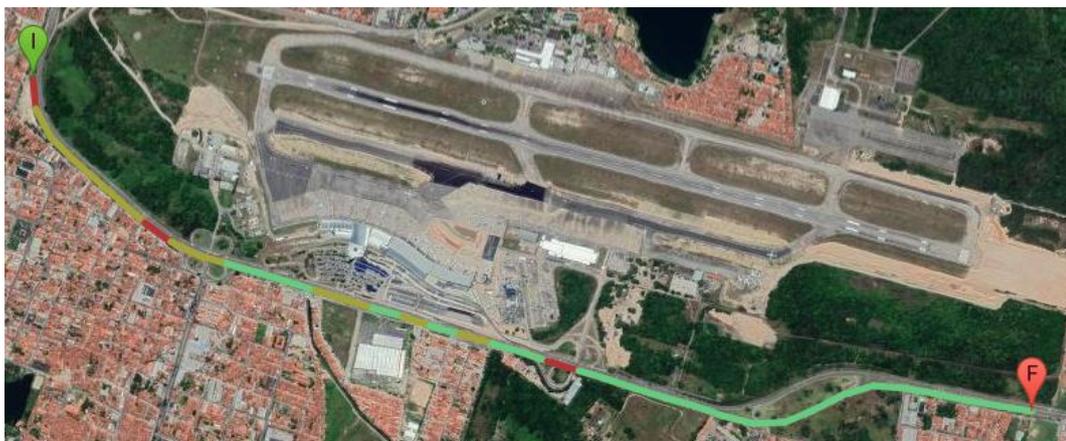
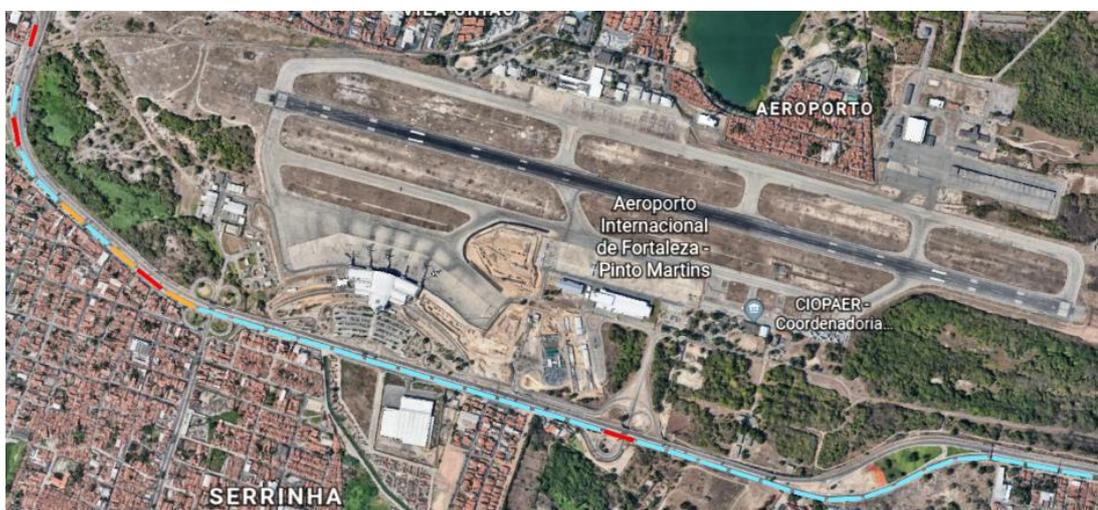
Figura 16 - Mapa gerado pelo Roadroid - classificação por cores (Faixa direita - sentido Dias Macedo)

Figura 17 - Mapa gerado pelo SmartIRI - classificação por cores (Faixa direita - sentido Dias Macedo)

Figura 18 - Mapa gerado pelo Roadlab - classificação por cores (Faixa direita - sentido Dias Macedo)

Pode-se notar que o aplicativo SmartIRI apresentou maior sensibilidade aos defeitos que provocam irregularidade longitudinal nessa faixa de tráfego como trincas, remendos e panelas, mostrados na Figura 20. Essa diferença de sensibilidade provocou uma diferença na classificação da faixa com relação aos outros dois aplicativos. Isso pode ter ocorrido pela leitura com o aplicativo em questão ter ocorrido com uma maior velocidade média, o que proporciona uma leitura mais precisa pelo dispositivo.

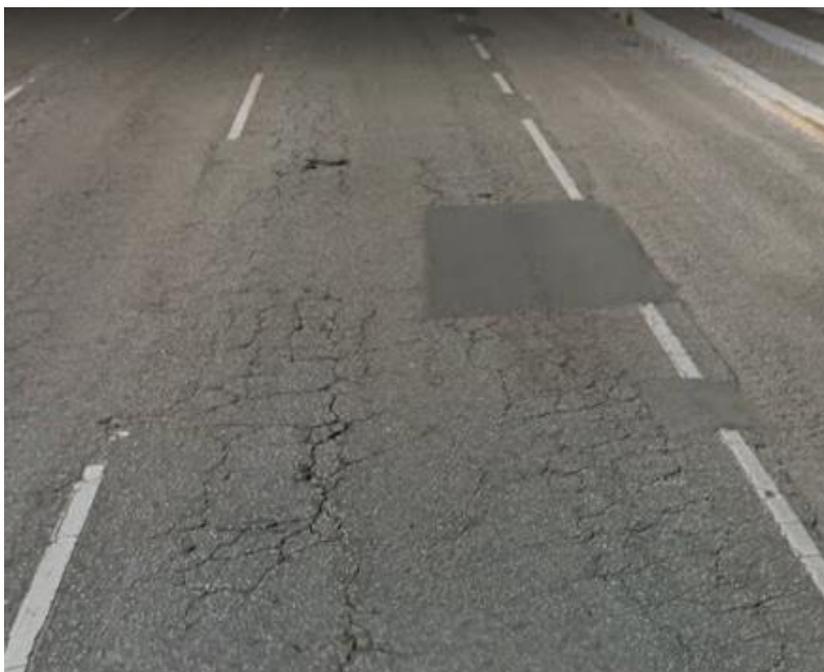
Figura 19 - Defeitos superficiais encontrados na faixa direita - sentido Dias Macedo da Rodovia CE-401

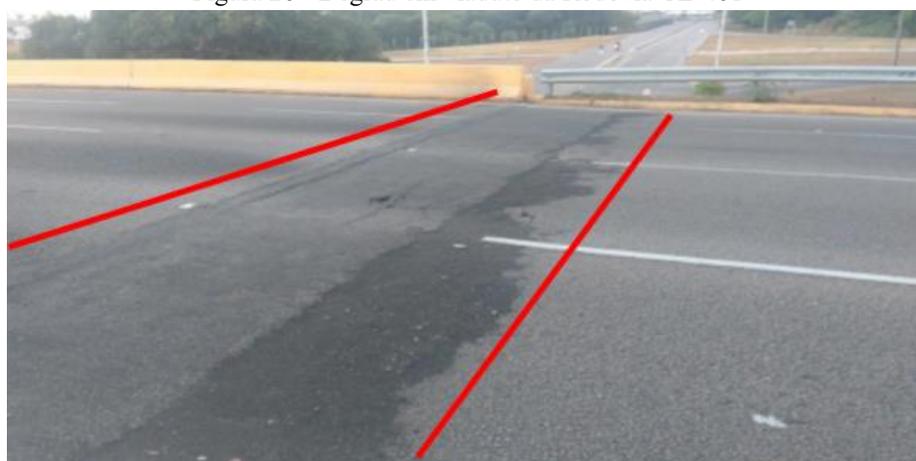
Figura 20 - Degrau em viaduto da Rodovia CE-401

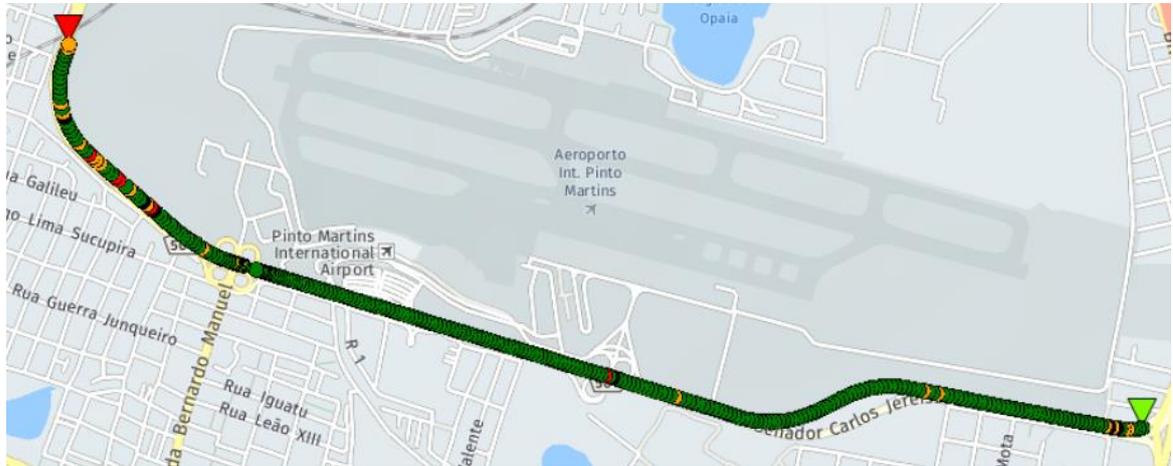
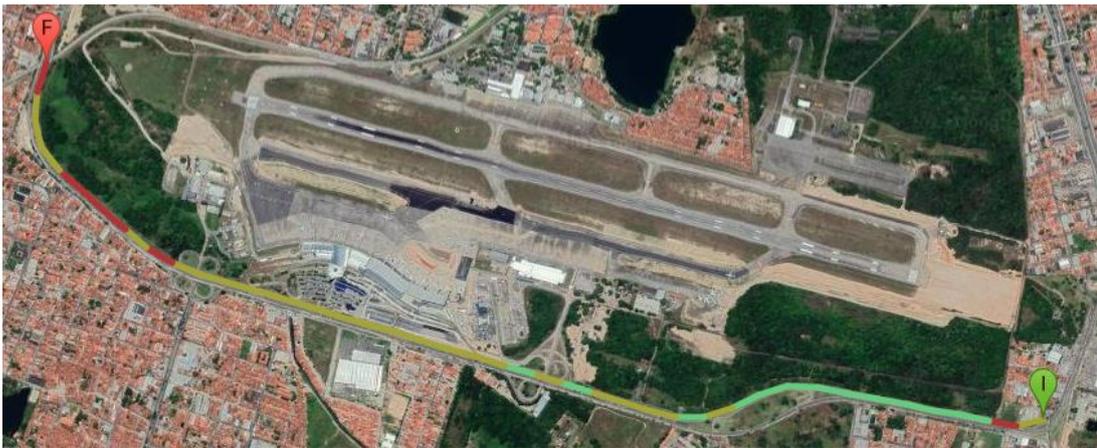
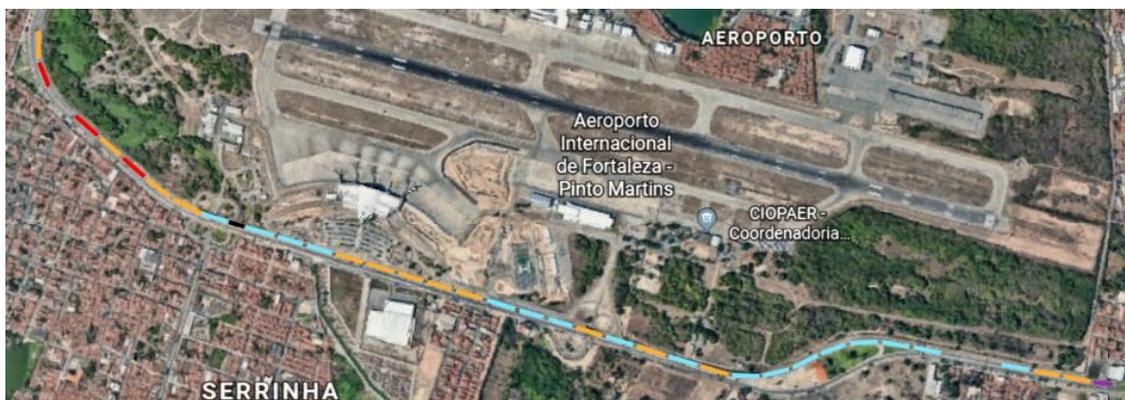
Figura 21 - Mapa gerado pelo aplicativo Roadroid - classificação por cores (Faixa direita - sentido Montese)

Figura 22 - Mapa gerado pelo aplicativo SmartIRI - classificação por cores (Faixa direita - sentido Montese)

Figura 23 - Mapa gerado pelo aplicativo Roadlab - classificação por cores (Faixa direita - sentido Montese)

Os trechos críticos identificados foram os mesmos para os três aplicativos, localizados no segmento dos últimos 600 m do levantamento, próximo ao bairro Montese, onde se concentram defeitos, como trincas e remendos, como mostra a Figura 24. Mesmo que com menor incidência no aplicativo *Roadroid*, os valores nesses trechos foram consideravelmente maiores também. Esses trechos se concentram na parte final da rodovia, entre 600 m a 800 m, próxima ao Montese, além de pontos isolados, como os degraus presentes nos viadutos da avenida e outro pequeno trecho próximo ao viaduto da Avenida Alberto Craveiro.

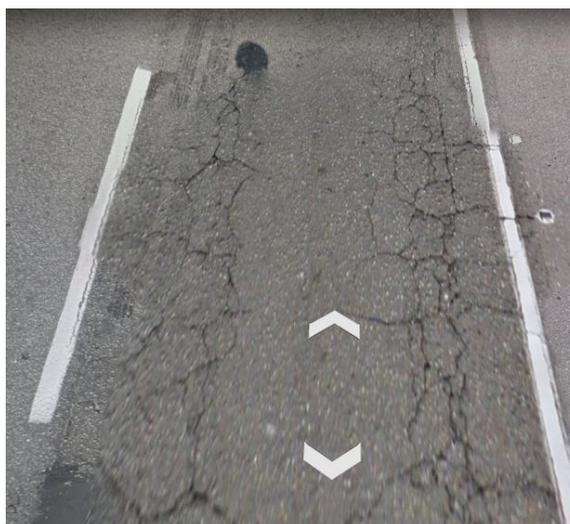
Figura 24 - Trincas localizadas na faixa direita - sentido Montese da Rodovia CE-401

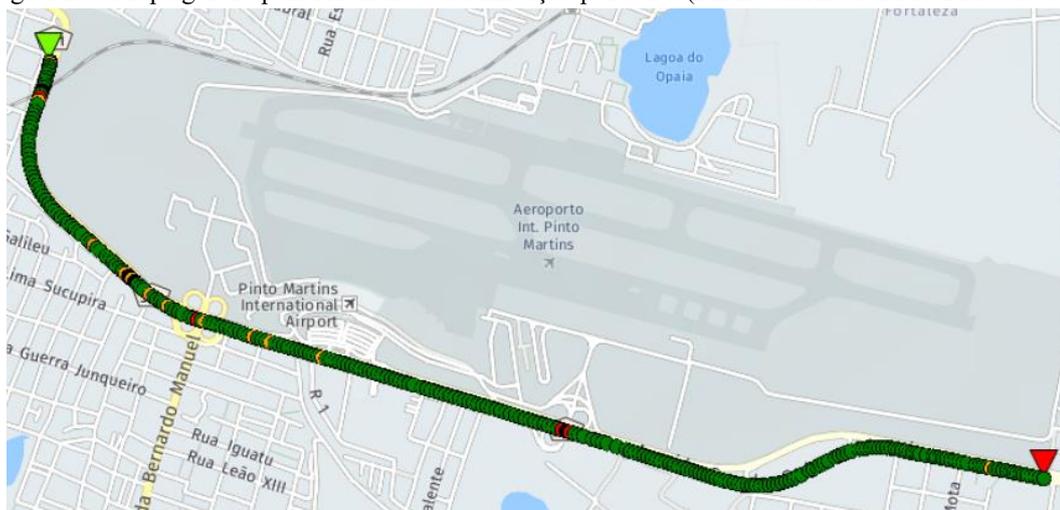
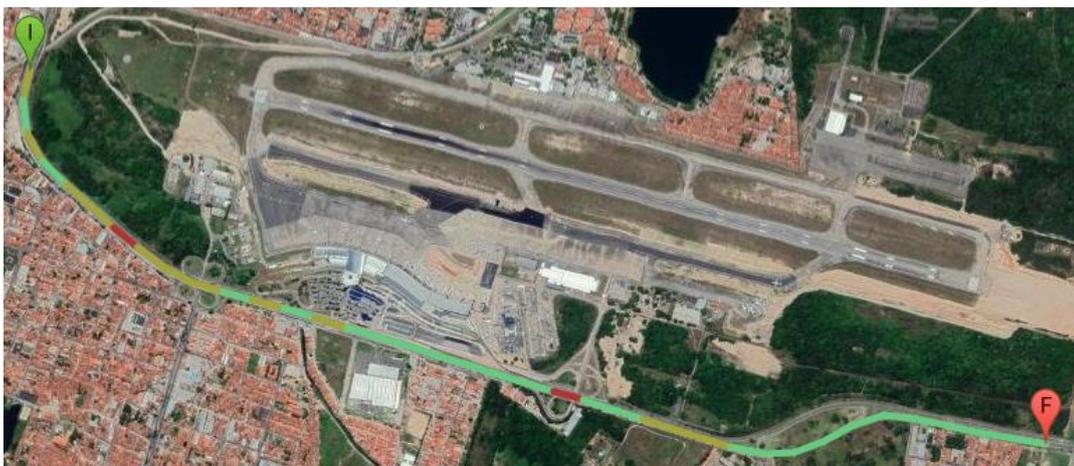
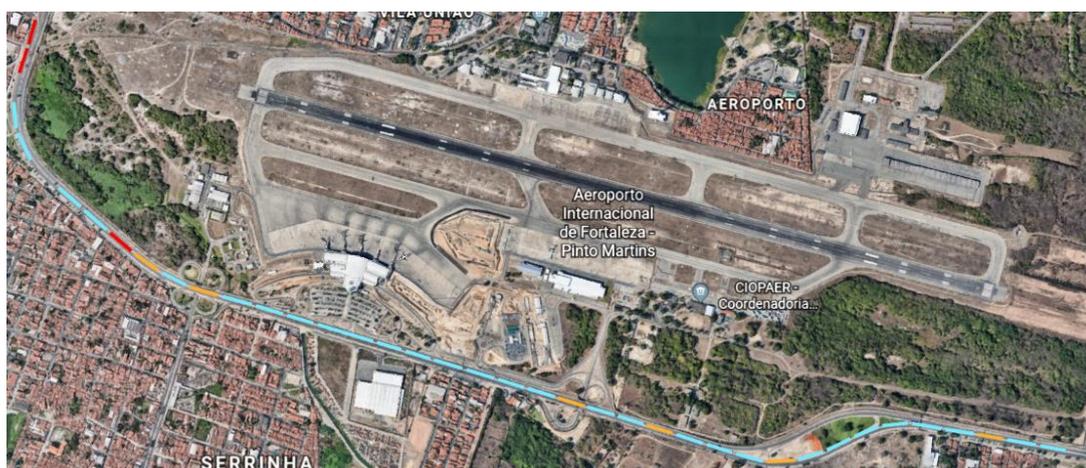
Figura 25 - Mapa gerado pelo Roadroid - classificação por cores (Faixa central - sentido Dias Macedo)

Figura 26 - Mapa gerado pelo SmartIRI – classificação por cores (Faixa central – sentido Dias Macedo)

Figura 27 - Mapa gerado pelo Roadlab - classificação por cores (Faixa central - sentido Dias Macedo)

Nesse levantamento pode-se notar uma maior proximidade entre os valores de IRI calculados pelos aplicativos *SmartIRI* e *Roadlab*, apresentando valores praticamente iguais. Mesmo com a diferença apresentada quando se analisa os três aplicativos, a classificação foi a mesma para todos os dispositivos, indicando que, apesar de haver trechos críticos, de uma maneira geral, a faixa de tráfego apresenta uma boa situação quanto ao conforto ao rolamento.

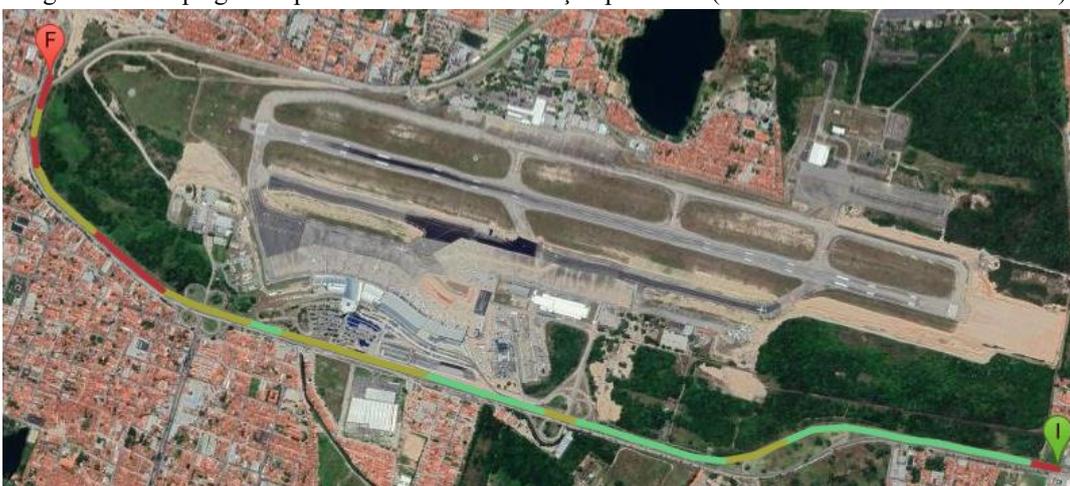
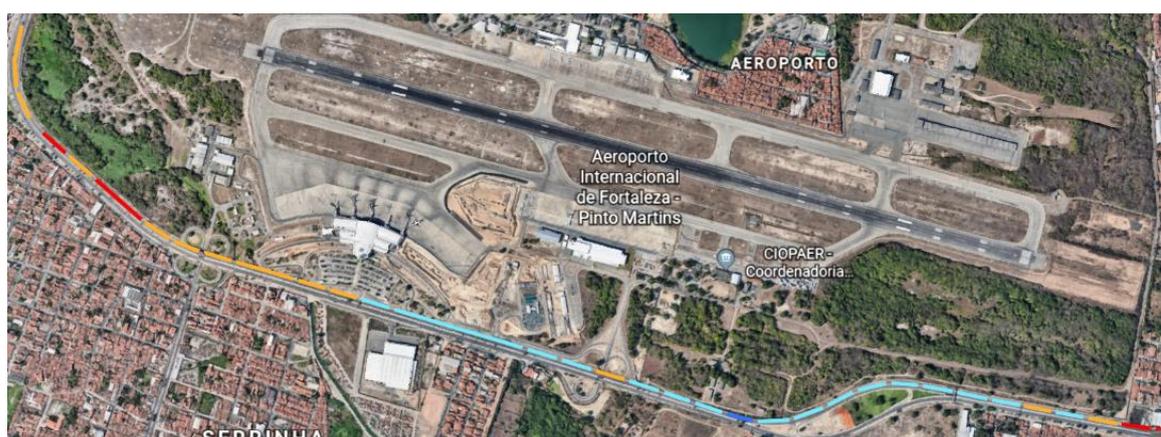
Figura 28 - Mapa gerado pelo SmartIRI - classificação por cores (Faixa central - sentido Montese)

Figura 29 - Mapa gerado pelo Roadlab - classificação por cores (Faixa central - sentido Montese)

Com uma velocidade média um pouco maior do que as faixas analisadas anteriormente, o aplicativo *SmartIRI* se mostrou, mais uma vez, como o que obteve maior sensibilidade às irregularidades longitudinais da faixa, visto que foi o aplicativo que resultou no maior valor médio de IRI para a faixa, como mostra a Tabela 9. Mesmo obtendo um valor

Os trechos críticos identificados se localizam em um pequeno segmento no início do levantamento, próxima ao viaduto da Avenida Alberto Craveiro, na qual os valores classificam esse trecho como ruim. Outro segmento identificado como trecho crítico localiza-se no quilômetro final do levantamento, próximo ao bairro Montese, onde há muitas trincas e remendos mal executados, com maior incidência na faixa central, mostrado na Figura 30, caracterizando esse trecho entre regular e ruim.

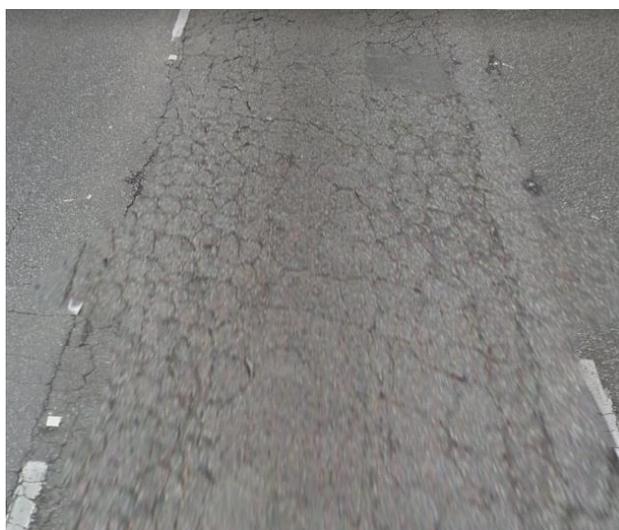
Figura 30 - Trincas localizadas na faixa central - sentido Montese da Rodovia CE-401

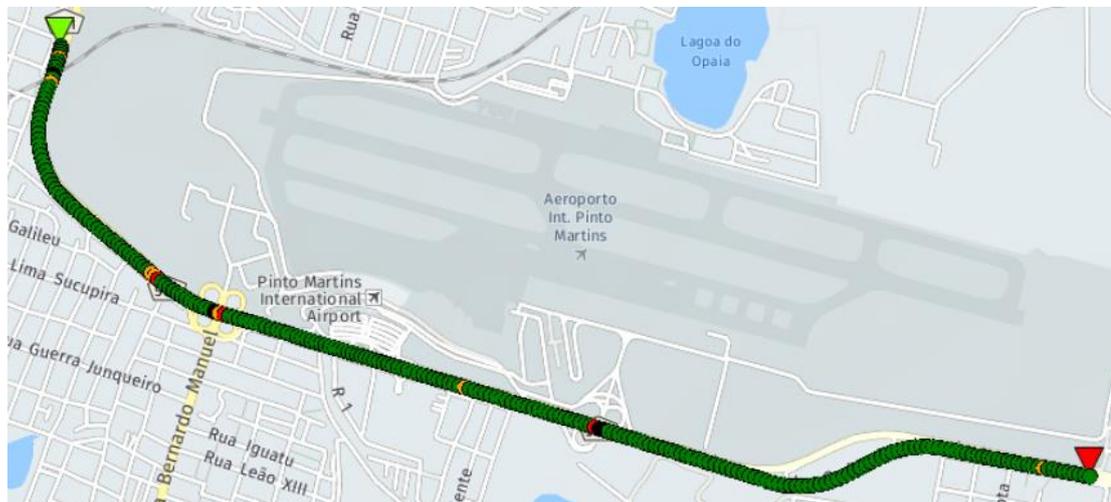
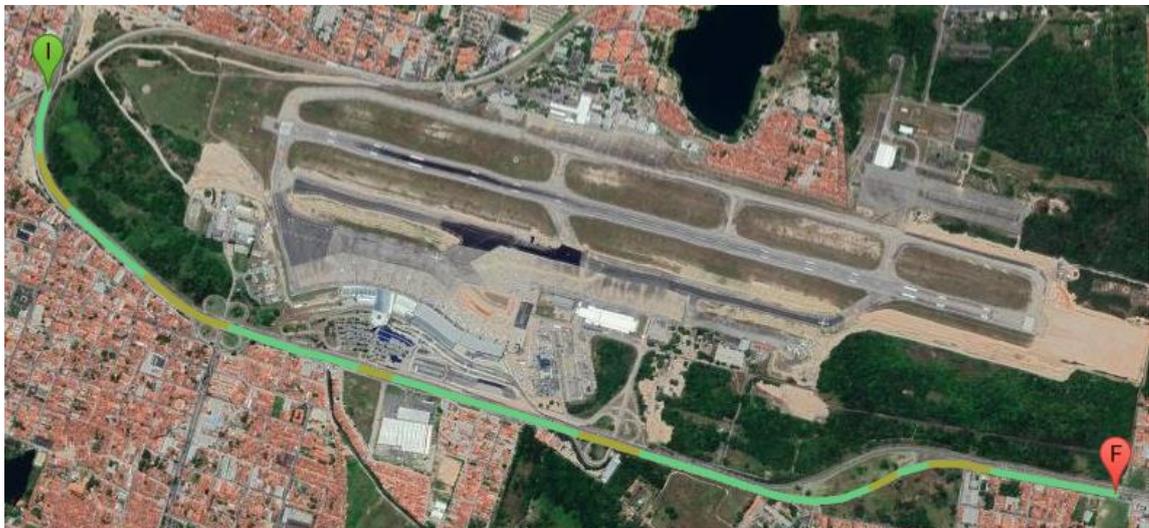
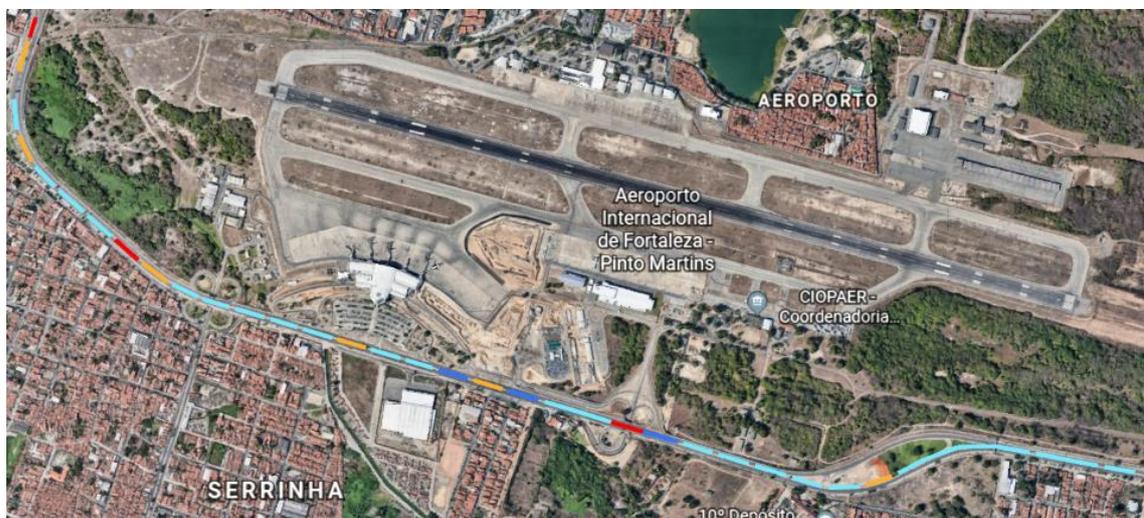
Figura 31 - Mapa gerado pelo Roadroid - classificação por cores (Faixa esquerda - sentido Dias Macedo) – Rodovia CE-401

Figura 32 - Mapa gerado pelo SmartIRI - classificação por cores (Faixa esquerda - sentido Dias Macedo) Rodovia CE-401

Figura 33 - Mapa gerado pelo Roadlab - classificação por cores (Faixa esquerda - sentido Dias Macedo) Rodovia CE-401

A velocidade média do levantamento nessa faixa foi acima dos 60 km/h, corroborando o fato de possuir a velocidade média mais alta. A faixa analisada foi a que obteve a melhor classificação da Rodovia CE-401, obtendo uma classificação geral como boa por todos os aplicativos. Mais uma vez, o aplicativo *SmartIRI* foi o que apresentou o maior valor médio de IRI, embora bem próximo ao valor apresentado pelo *Roadlab*. O aplicativo *Roadroid* apresentou a melhor classificação de IRI, com valor abaixo dos 3,0 m/km, valor que expressa uma boa condição de conforto ao rolamento.

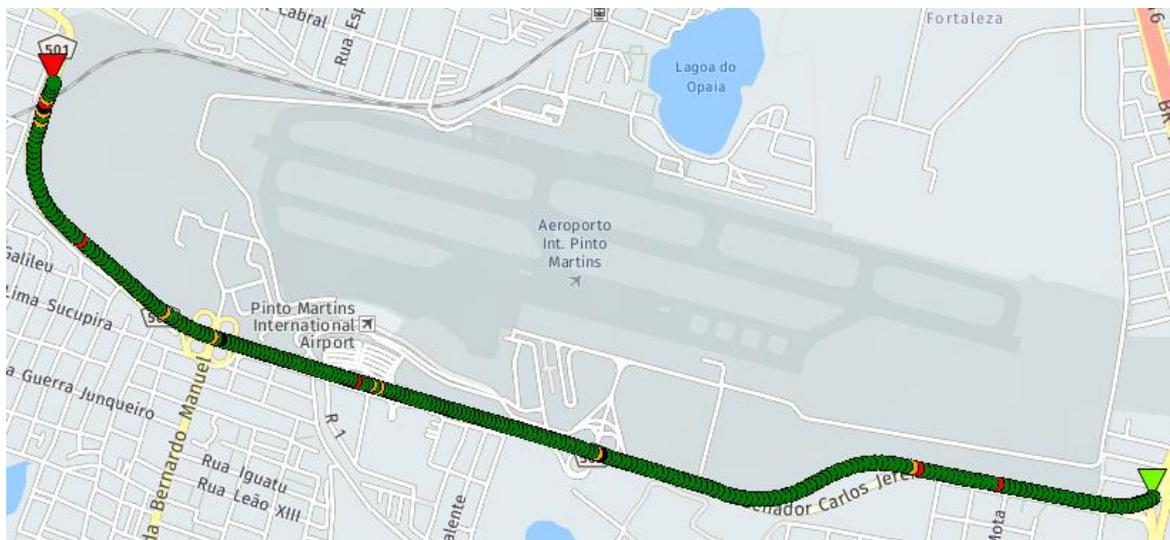
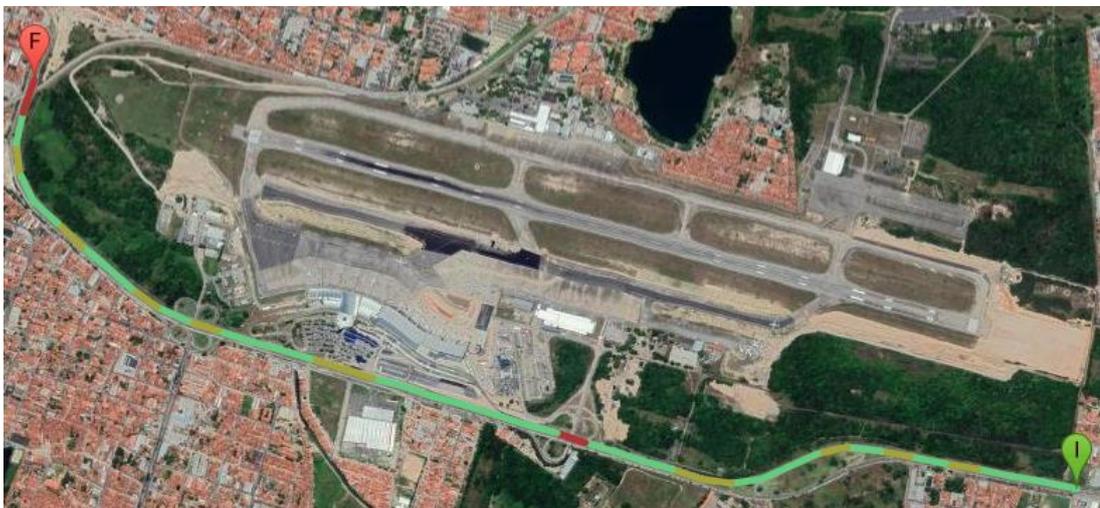
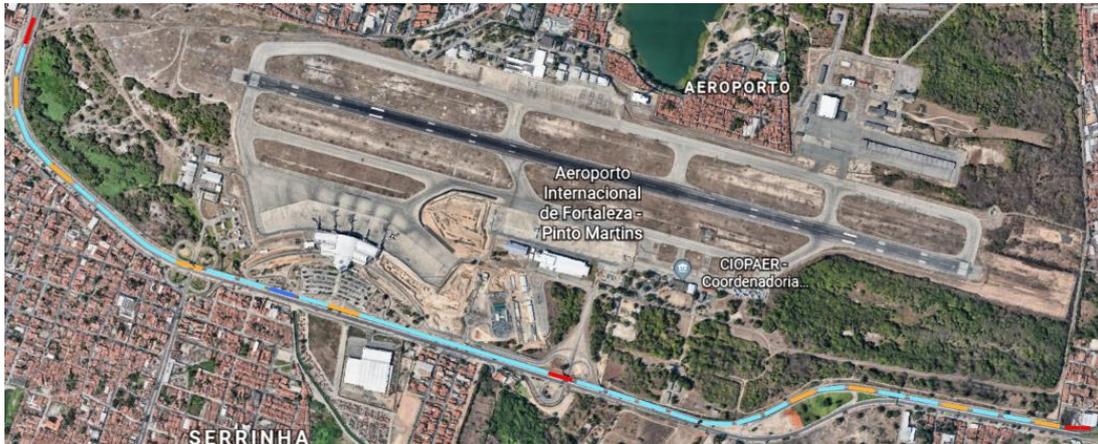
Figura 34 - Mapa gerado pelo Roadroid - classificação por cores (Faixa esquerda - sentido Montese) Rodovia CE-401

Figura 35 - Mapa gerado pelo SmartIRI - classificação por cores (Faixa esquerda - sentido Montese) Rodovia CE-401

Figura 36 - Mapa gerado pelo Roadlab - classificação por cores (Faixa esquerda - sentido Montese) Rodovia CE-401

Essa faixa de tráfego também apresenta baixos valores médios de IRI, com todos os aplicativos resultando em classificação bom, com pequenas diferenças entre os valores apresentados. Mesmo com essas pequenas diferenças, o aplicativo *SmartIRI* resultou em um valor levemente acima dos outros dois aplicativos e o *Roadroid* apresentou o valor mais baixo, porém, os três resultados apontam para uma ótima condição geral da faixa analisada.

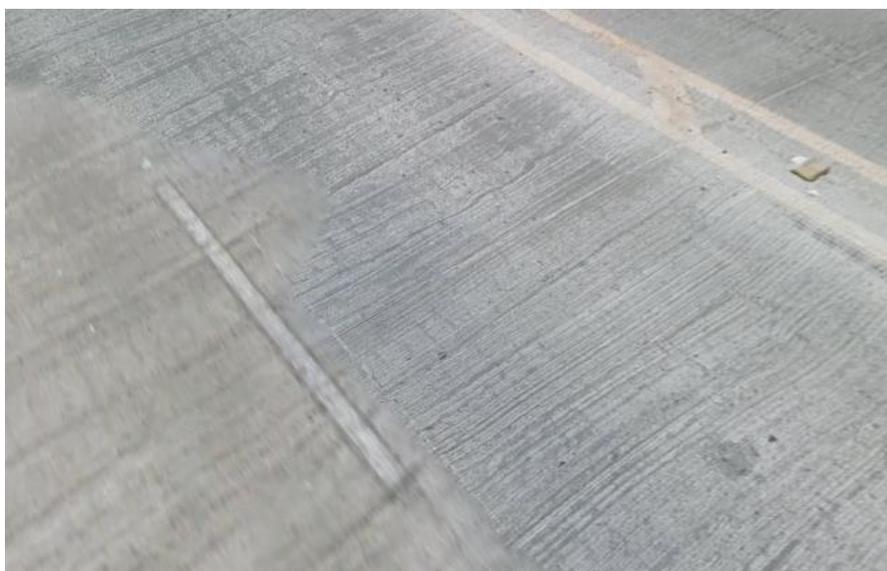
Figura 38 - Textura do pavimento rígido na Avenida Dioguinho

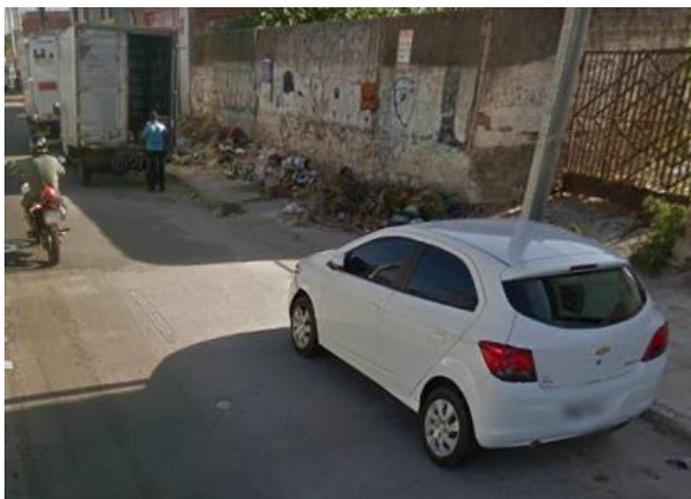
Figura 39 - Veículos estacionados na Avenida Dioguinho

Essa é a faixa que apresenta a maior frequência de limitadores de velocidade, visto que a avenida possui muitos acessos de vias secundárias, um intenso tráfego de veículos pesados, como ônibus e caminhões, semáforos de trânsito no trecho analisado, além de haver bastante veículos parados e estacionados, como mostra a Figura 40. O fato de apresentar uma textura mais aberta, aumenta suas dimensões verticais e é interpretado como irregularidade pelos aplicativos, contribuindo assim para o aumento do valor do IRI.

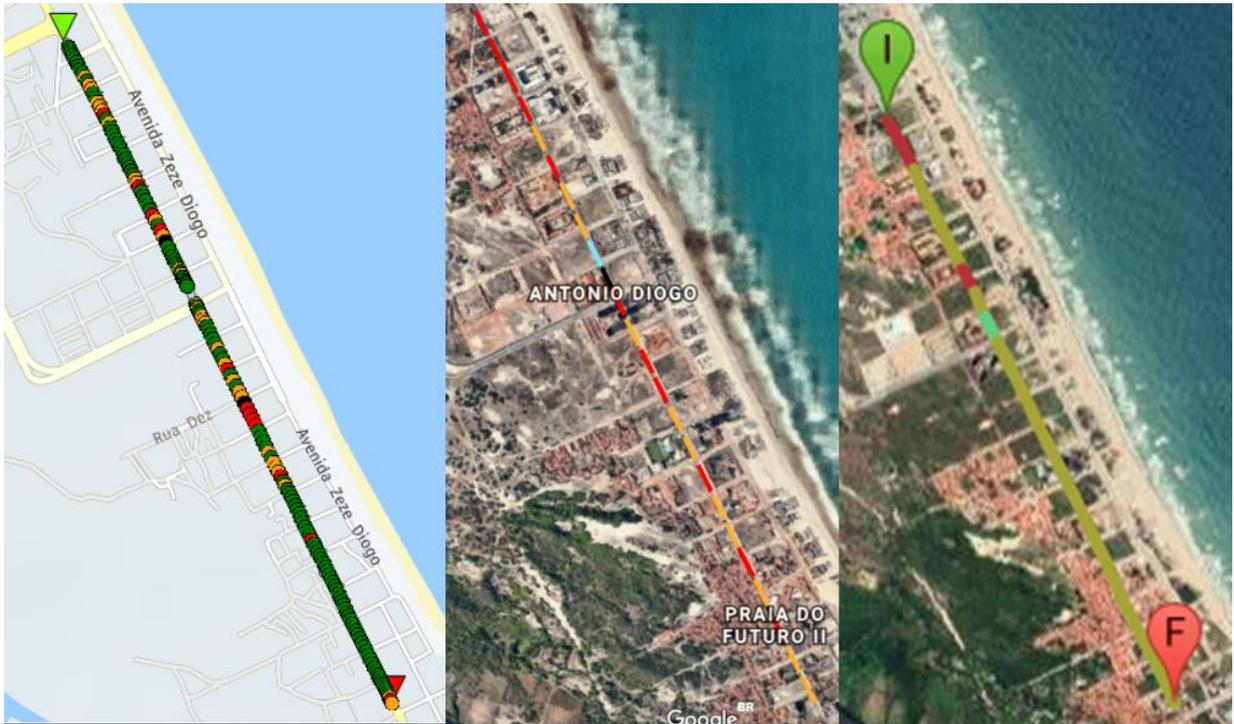
cores (Faixa direita - sentido Sabiaguaba) - Avenida Dioguinho

Pode-se notar que essa faixa de tráfego apresenta classificação de regular a ruim, com valores médios ultrapassando 6,0 m/km. O aplicativo *Roadlab* apresentou maior valor médio de IRI para a faixa de tráfego comparado aos outros, resultando, inclusive numa classificação de faixa diferente. Apesar disso, o resultado do aplicativo *SmartIRI* não obteve valores absolutos de IRI muito discrepantes do *Roadlab* ou do *Roadroid*, que resultou no menor valor médio (4,38 m/km).

A faixa de tráfego da direita possui, em sua maioria, trechos classificados como regular, mesmo assim, há alguns segmentos que apresentaram uma condição ruim de irregularidade longitudinal. Esses trechos críticos localizam-se no primeiro quilômetro do levantamento, a partir da Avenida Santos Dumont, que apresentam, além da textura aberta, algumas trincas, o que prejudica a condição da faixa de tráfego analisada, como mostra a Figura 42.

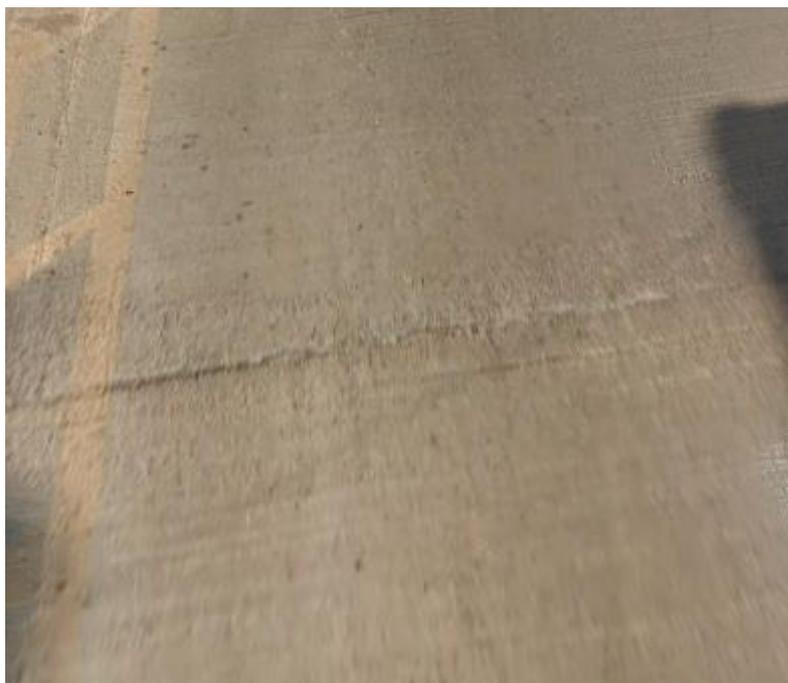
Figura 41 - Trinca localizada na Avenida Dioguinho

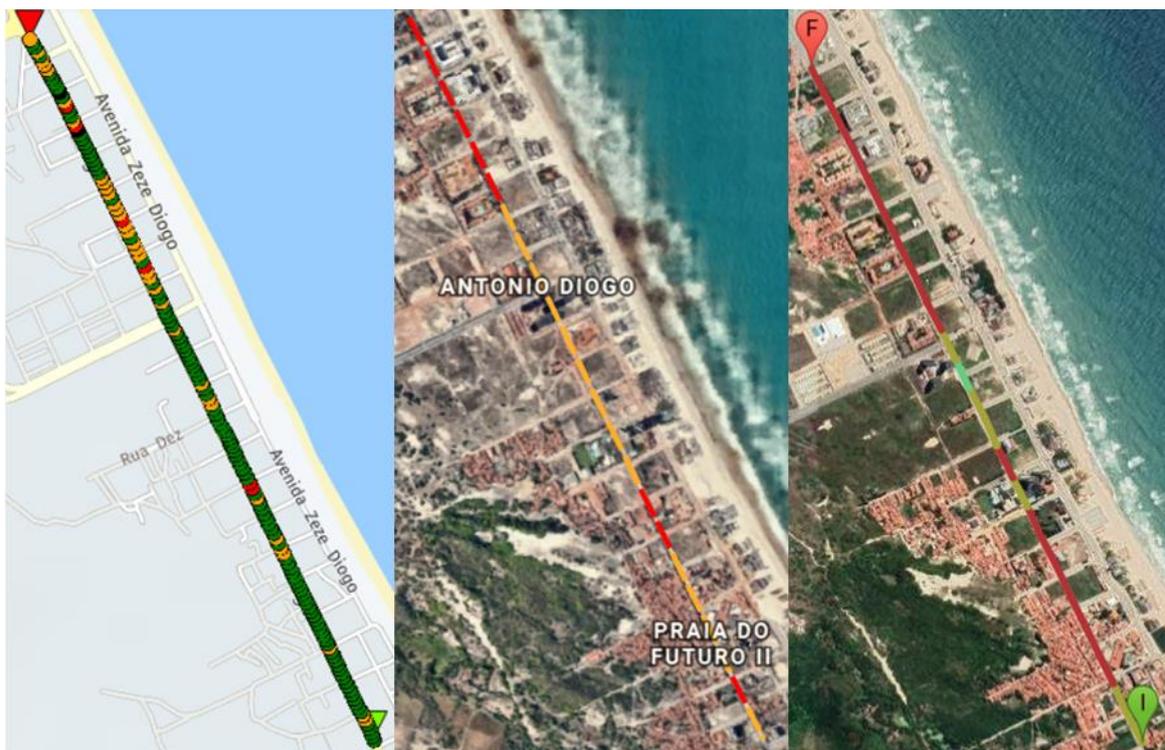
cores (Faixa direita - sentido Santos Dumont)

A faixa apresenta valores médios de IRI elevados, com classificações variando entre regular e ruim. O aplicativo *SmartIRI* resultou no maior valor médio (6,52 m/km), sendo, inclusive, o único aplicativo a atribuir a classificação ruim à faixa. Embora tenha resultado em uma classificação diferente, os valores absolutos de IRI apresentados pelo *Roadlab* não foram muito discrepantes do *SmartIRI*, sendo da ordem de 9,5%. Com relação ao *Roadroid*, essa diferença aumenta, chegando a 29%, contudo, o aplicativo atribui a mesma classificação da faixa de tráfego que o *Roadlab*.

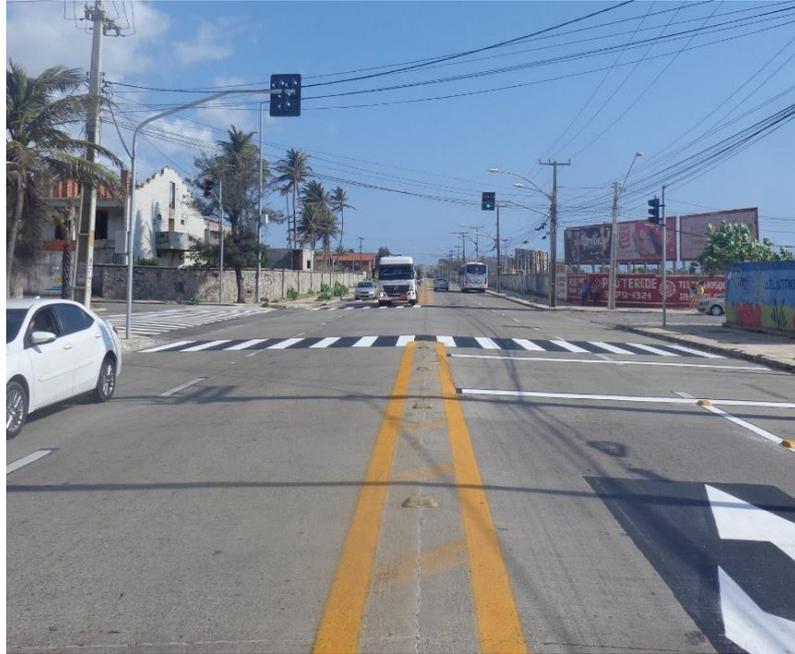
Figura 43 - Semáforo localizado no cruzamento das Av. Dioguinho x Av. Dr.Aldy Mentor

Este segmento apresenta trechos classificados como ruim, na maioria do seu percurso, com pequenos trechos regulares e um pequeno trecho bom. Essa classificação pode ter ocorrido devido à velocidade no momento da leitura, visto que o trecho se localiza próximo a um semáforo de trânsito como mostra a Figura 40, limitando a velocidade do veículo no momento. Esse resultado denota uma faixa de tráfego desconfortável ao rolamento, demandando intervenções de manutenção ou uma melhoria da textura do local.

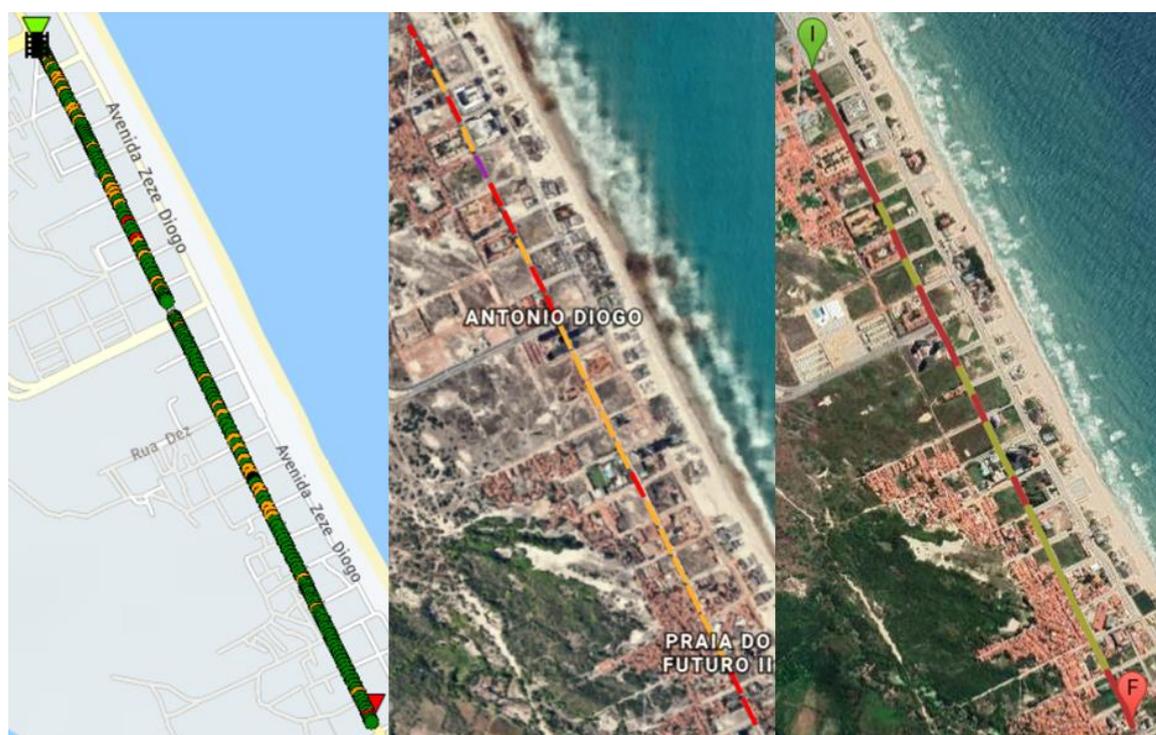
Figura 44 - Mapas gerados pelos aplicativos Roadroid, Roadlab e SmartIRI, respectivamente - classificação por cores (Faixa esquerda - sentido Sabiaguaba)

A faixa apresentou altos valores médios de IRI, com as classificações variando entre regular e ruim. Apesar de o aplicativo *SmartIRI* ter apresentado o valor médio mais alto (6,12 m/km), inclusive resultando em uma classificação pior que a dos outros dois, a diferença para o *Roadlab* foi bastante pequena, chegando a 2,2% de variação, com este último próximo ao limite de classificação regular da faixa, que vai até 6,0 m/km. O aplicativo *Roadroid* resultou na mesma classificação do *Roadlab*, embora com valor médio abaixo.

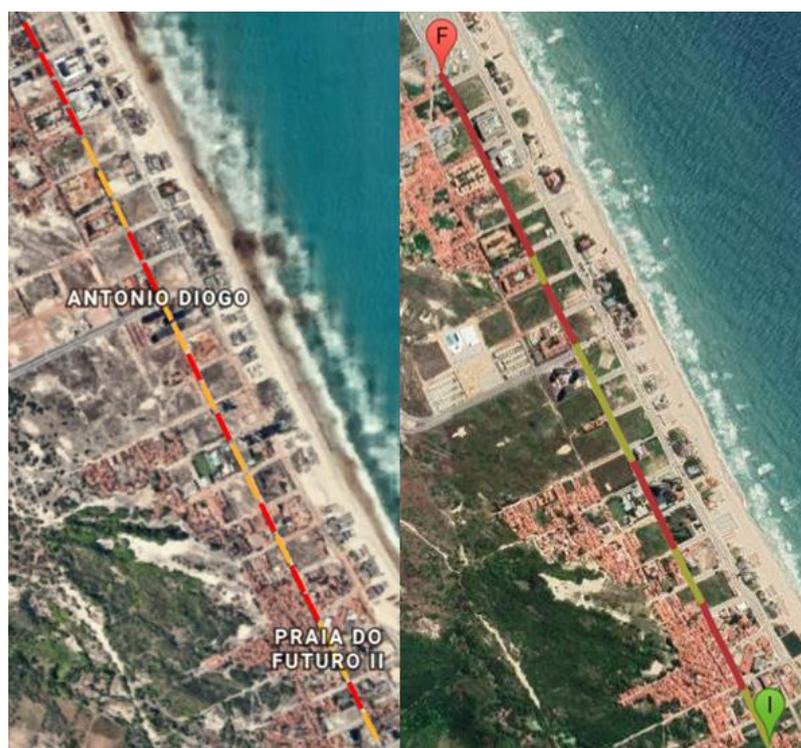
Figura 45 - Mapas gerados pelos aplicativos Roadlab e SmartIRI, respectivamente - classificação por cores (Faixa esquerda - sentido Santos Dumont)

Embora tenha sido feito levantamento com o aplicativo *Roadroid*, com os dados apresentados na Tabela 17, o mapa gerado não apresentou os dados coletados na faixa de tráfego em questão, através da classificação por cores, devido a problemas do próprio *software*. Por esse motivo, optou-se por não expor o mapa deste aplicativo.
