UNIVERSIDADE FEDERAL DO CEARÁ
CENTRO DE TECNOLOGIA
DEPARTAMENTO DE ENGENHARIA DE TRANSPORTES
CURSO DE ENGENHARIA CIVIL

**ESTUDO DA SENSIBILIDADE DE APLICATIVOS PARA *SMARTPHONES* NA
AVALIAÇÃO DA IRREGULARIDADE LONGITUDINAL DE PAVIMENTOS
URBANOS**

Projeto de Graduação apresentado ao
Curso de Graduação em Engenharia Civil
do Centro de Tecnologia da Universidade
Federal do Ceará, como requisito parcial
à obtenção do título de Engenheiro Civil

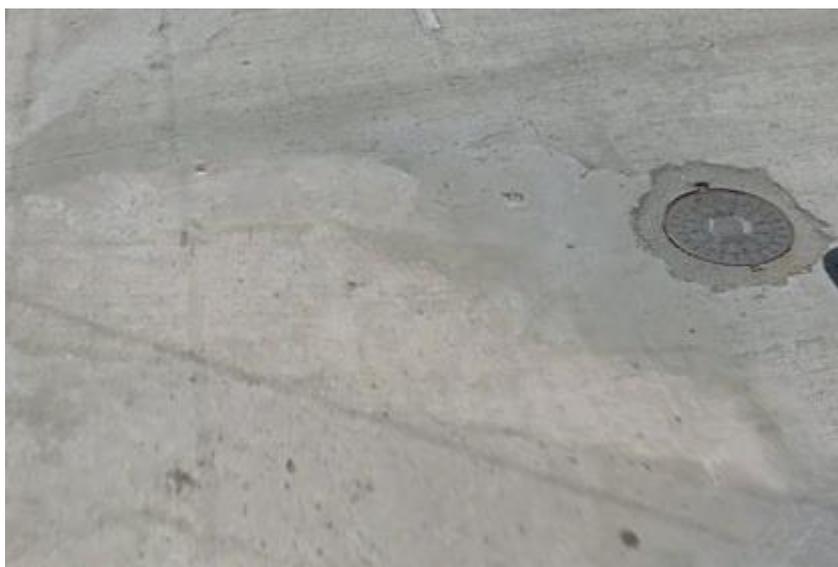
Figura 46 - Tampa de poço de visita e remendo desnivelado na Avenida Dioguinho
