UNIVERSIDADE FEDERAL DO CEARÁ
CENTRO DE TECNOLOGIA
DEPARTAMENTO DE ENGENHARIA HIDRÁULICA E AMBIENTAL
CURSO DE ENGENHARIA CIVIL

**AVALIAÇÃO DOS NÍVEIS PIEZOMÉTRICOS CRÍTICOS DE UMA BARRAGEM
DE TERRA: UM ESTUDO DE CASO DA BARRAGEM JABURU I**

Trabalho de conclusão de curso apresentado ao
Curso de Graduação em Engenharia Civil do
Centro de Tecnologia da Universidade Federal
do Ceará, como requisito parcial para obtenção
do título de Bacharel em Engenharia Civil.

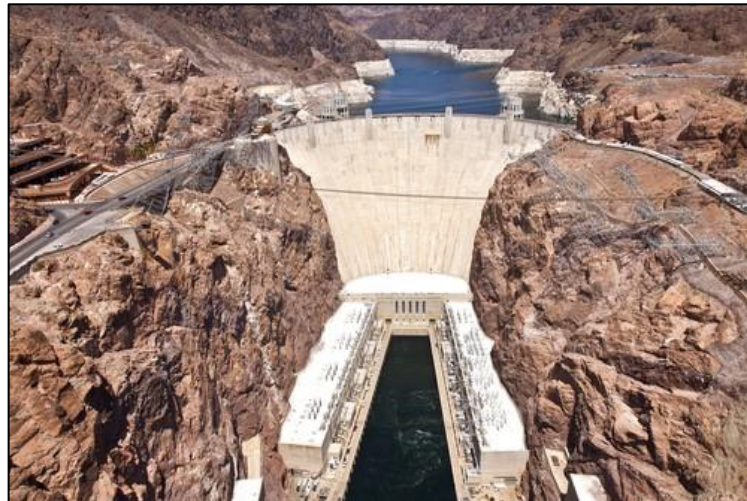
Figura 5 - Represa Hoover

Tratando-se das barragens em arco, estas são as construções mais raras no Brasil devido a sua necessidade de construção em vales rochosos de muita resistência, visto que exercem grandes esforços nas ombreiras, sendo mais comum na Europa, onde os vales são mais fechados e profundos (CHIOSSI, 2013). De acordo com Costa (2012), a estrutura de uma barragem em arco é mais esbelta, pois transmite grande parte dos esforços para o maciço rochoso, consumindo menos concreto em sua composição, sendo o tipo de barragem com menor consumo de concreto por metro quadrado de superfície represada. É possível ver, na Figura 5, a Represa Hoover, localizada nos Estados Unidos da América (EUA), uma das barragens em arco mais famosas do mundo.

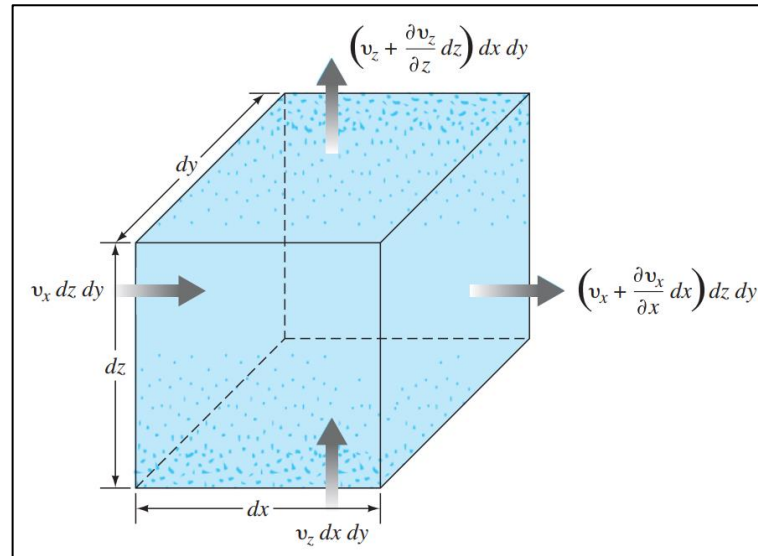
Figura 11 – Ponto diferencial dentro do maciço de solo

A equação de Laplace pode ser obtida através de algumas considerações, utilizando-se, também, de conceitos propostos por Darcy. Inicialmente, considera-se um ponto diferencial no maciço de solo, que pode ser observado na Figura 11, a seguir.

Considerando a velocidade de percolação da água sendo v_x e v_z , tem-se, que as vazões de entrada (Q_{ev} – vertical e Q_{eh} – horizontal) e de saída (Q_{sv} – vertical e Q_{sh} – horizontal) no ponto diferencial são:

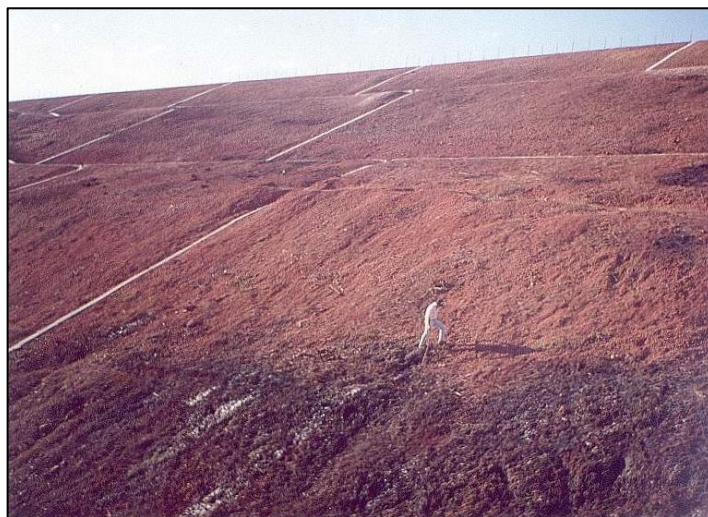
Figura 19 - Ressurgência no talude de jusante

Devido aos problemas de percolação de água pela barragem, foram realizadas, em 2003, algumas intervenções importantes, como a ampliação do sistema de instrumentação, através da instalação de piezômetros e de outros instrumentos e, também, da construção de um dreno de pé na barragem visando uma melhoria na drenagem através do maciço e, também, aumentar a estabilidade do talude de jusante que, segundo Souza *et al.* (2005), apresentou níveis de segurança abaixo do recomendado, aproximando-se de uma possível ruptura da barragem. O dreno de pé executado na barragem, pode ser visualizado na Figura 20, apresentada a seguir.

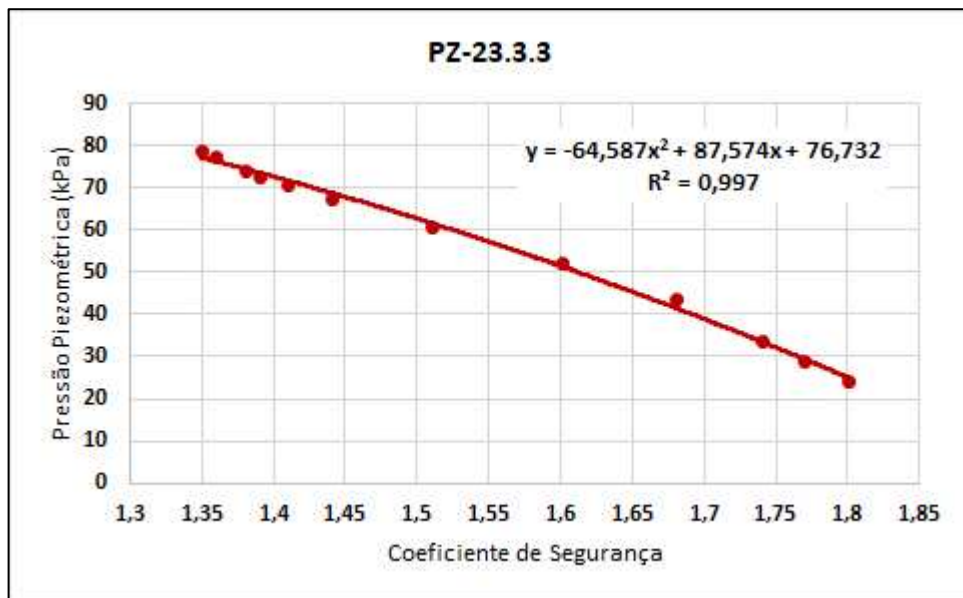
Figura 37 – Correlação entre o fator de segurança e as poropressões no piezômetro PZ-23.1.3

Figura 38 – Correlação entre o fator de segurança e as poropressões no piezômetro PZ-23.2.3

Figura 39 – Correlação entre o fator de segurança e as poropressões no piezômetro PZ-23.3.3

Verificando as correlações entre as poropressões e os coeficientes de segurança de cada piezômetro, é possível afirmar que estes fenômenos são claramente correlacionados, o que pode ser evidenciado pela variável “R²”, no qual quanto mais próximo de 1, mais as variáveis são correlacionadas. No caso dos resultados obtidos, em todos os piezômetros obteve-se um “R²” maior do que 0,99, ou seja, são bem correlacionados.
