**CONTROLE DE QUALIDADE APLICADA A FASE DE SUPERESTRUTURA EM
OBRAS RESIDENCIAIS DE MÉDIO E ALTO PADRÃO EM SOBRAL CEARÁ**

Trabalho de Conclusão de Curso apresentado ao Curso de Engenharia Civil da Universidade Federal do Ceará, como requisito parcial à obtenção do título de bacharel em Engenharia Civil.

A pesquisa delimitou-se no estudo realizado em três obras residenciais localizadas em ambiente urbano em Sobral- Ceará, durante a fase de execução da superestrutura, em estruturas independente de concreto armado, sendo uma obra de alto padrão e duas obras de médio padrão. Onde foram aplicados indicadores de qualidade e apontado os vícios construtivos observados nas edificações em questão,

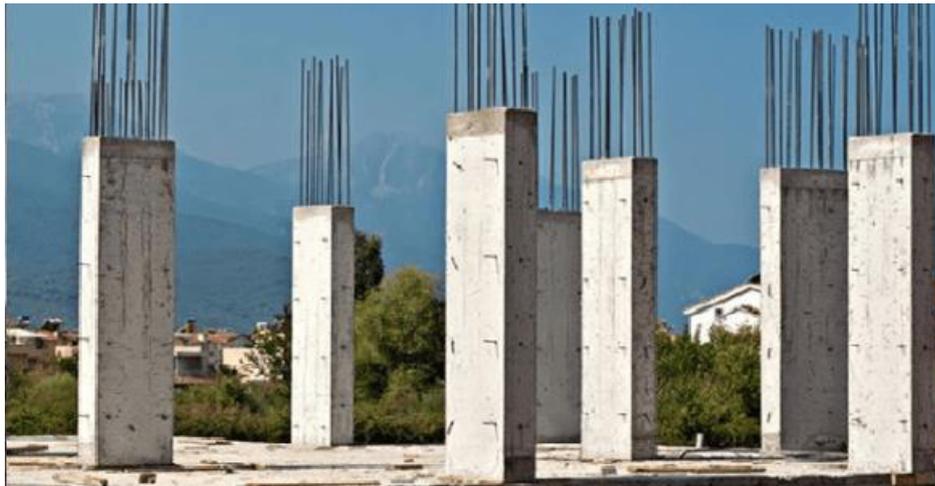
Figura 2 - Concreto armado aplicado em pilares

Na Figura 2 é possível observar a aplicabilidade do concreto armado em pilares, é válido salientar que não se pode considerar a mesma situação para todos os pilares da construção, ou seja, as cargas podem sofrer alterações de acordo com o projeto. Portanto, é necessário seguir as orientações da norma da ABNT NBR 6118, que trata de projeto de estruturas de concreto e a NBR 14931, que trata de execução de estruturas de concreto.

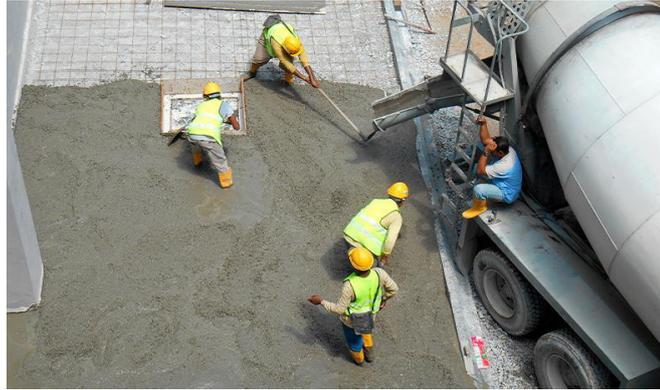
Figura 3 - Concreto armado aplicado em laje e piso

Na Figura 3 é possível observar a aplicação do concreto em um piso, comumente utilizado devido as suas vantagens, como o controle de fissuramento, alta durabilidade, dentre outros.

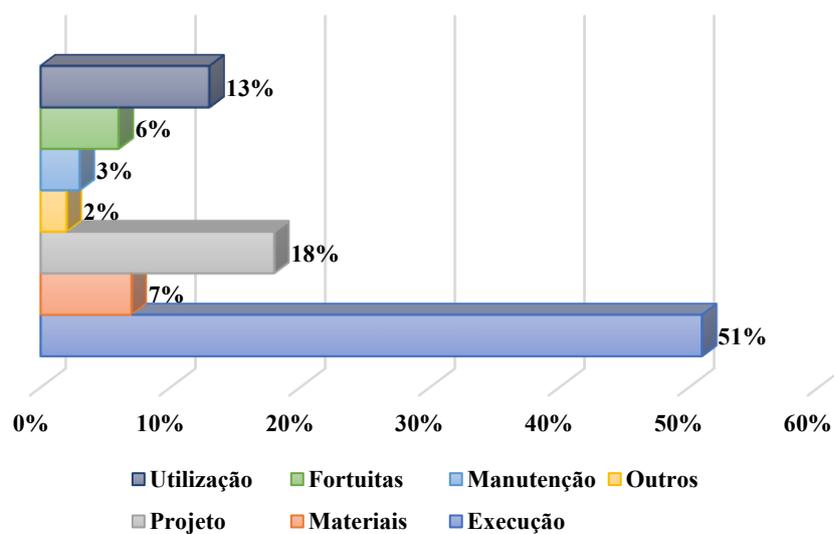
Gráfico 1 - Gráfico com as principais origens de patologias no Brasil

Conforme o Gráfico 1, a principal etapa causadora de manifestações patológicas na construção civil é a execução com 51% dos casos registrados, seguida da etapa de projeto com 18% dos casos.

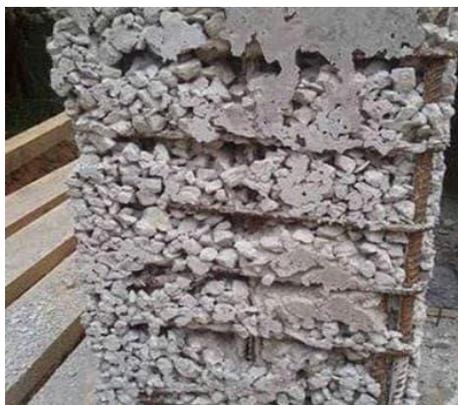
Figura 4 – Segregação do concreto

De acordo com Mehta (2008), a segregação ou degradação significa separar, ela é definida como a perda de massa ocasionada por um ataque químico expansivo de produtos dependente ao concreto ou até mesmo devido à baixa resistência ou a má execução da peça. Uma característica desta manifestação patológica é a fácil remoção do material.

Para Silva (2011), a segregação pode ser evitada, todavia, é de suma importância observar alguns cuidados a serem tomados na mistura, podendo citar como exemplo, o tamanho dos agregados (diferentes tamanhos de britas, tipo brita 1, 2 ou 3). Outro cuidado importante é a verificação da massa específica, visto que a variação entre o peso das massas específicas do agregado faz muita diferença. O excesso de água também modifica muito o resultado final do projeto, portanto, deve-se dosar com cautela a quantidade da água utilizada na mistura, visto que este excesso pode formar bolhas no concreto e, conseqüentemente haverá a segregação. A Figura 4 mostra como a segregação pode ocorrer no concreto armado

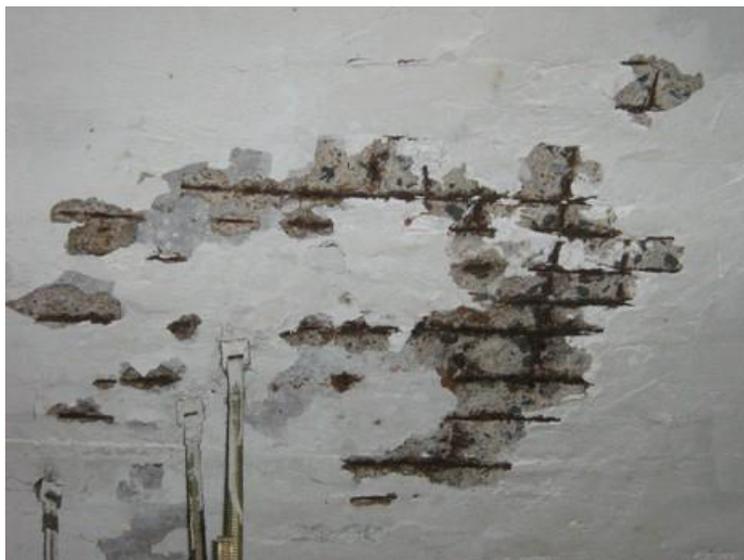
Figura 5 – Corrosão em armaduras de uma laje

Conforme Marcelli (2007) e Cascudo (2005), a corrosão nas armaduras pode ser definida como a destruição de um material no meio ambiente, tornando-o inutilizado. Tal fenômeno ocorrer por diversos fatores. Na Figura 5 é possível observar a corrosão em armaduras de uma laje e na Figura 6 é possível ver a corrosão em armaduras em pilares.

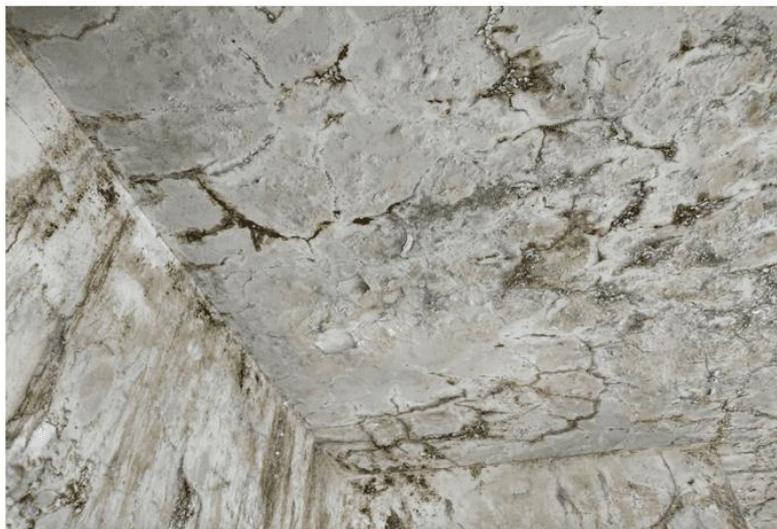
Figura 7 – Deterioração do concreto

Segundo Bauer (2008), o concreto é um material obrigatoriamente poroso, portanto, é permeável aos líquidos e gases que, com ações extremas e químicas, dentre outras sofrem deteriorações com o passar dos tempos. Os vazios que estão nos concretos armados ocorrem por diversos motivos, podendo citar como exemplo, o excesso de água utilizada na mistura, o ar que entra no ato da mistura, dentre outros fatores. Na Figura 7 é possível observar a deterioração do concreto.

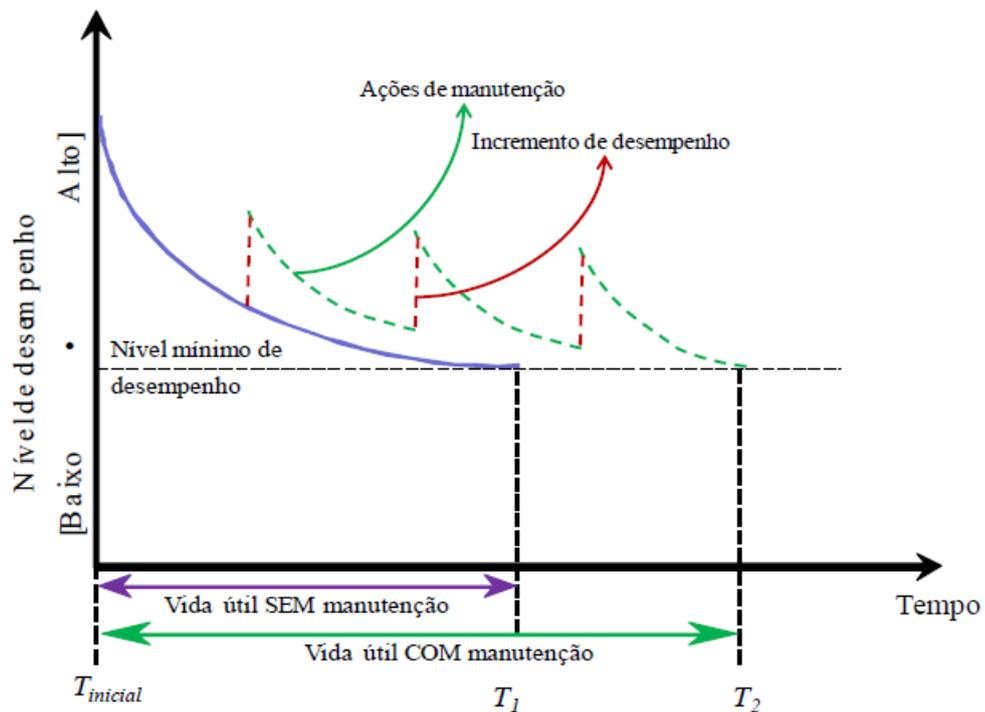
Gráfico 2 – Desempenho com ou sem manutenção

Na Gráfico 2 é possível observar como funciona a questão da influência das ações de manutenção em uma edificação, as quais são indispensáveis para se garantir ou prolongar a vida útil de uma edificação.

No Gráfico 2 é possível analisar a questão da influência da manutenção em uma edificação, a vida útil de uma edificação sem manutenção é inferior a uma com manutenção, conclui-se que a manutenção está diretamente ligada a vida útil de qualquer edificação.

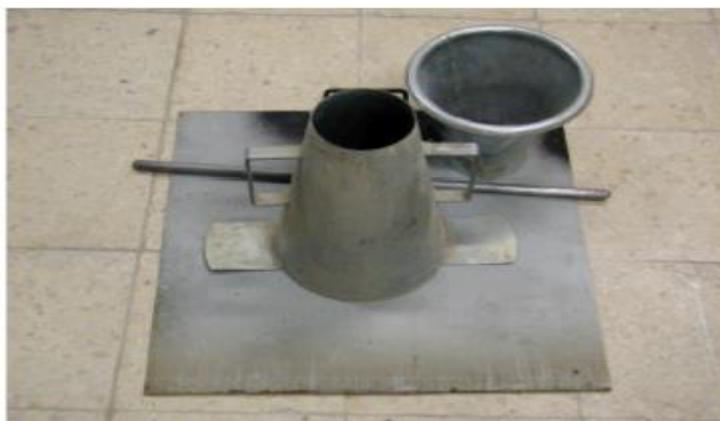
Figura 9 – Equipamentos utilizados no ensaio de abatimento do tronco de cone

- Diâmetro da base inferior: $200\text{mm} \pm 2\text{mm}$
 - Diâmetro da base superior: $100\text{mm} \pm 2\text{mm}$
 - Altura: $300\text{mm} \pm 2\text{mm}$
-
- Haste de compactação: haste reta, de aço ou outro material que seja adequado, com seção transversal cilíndrica, 16 mm de diâmetro, 600 mm de comprimento e extremidades arredondadas;
 - Placa de base: placa que serve de apoio para o molde, deve ser plana, pode ser quadrada ou retangular, suas dimensões de lado não devem ser menores que 500 mm, espessura de, no mínimo 3 mm e deve ser metálica (ABNT NBR 67:1998).

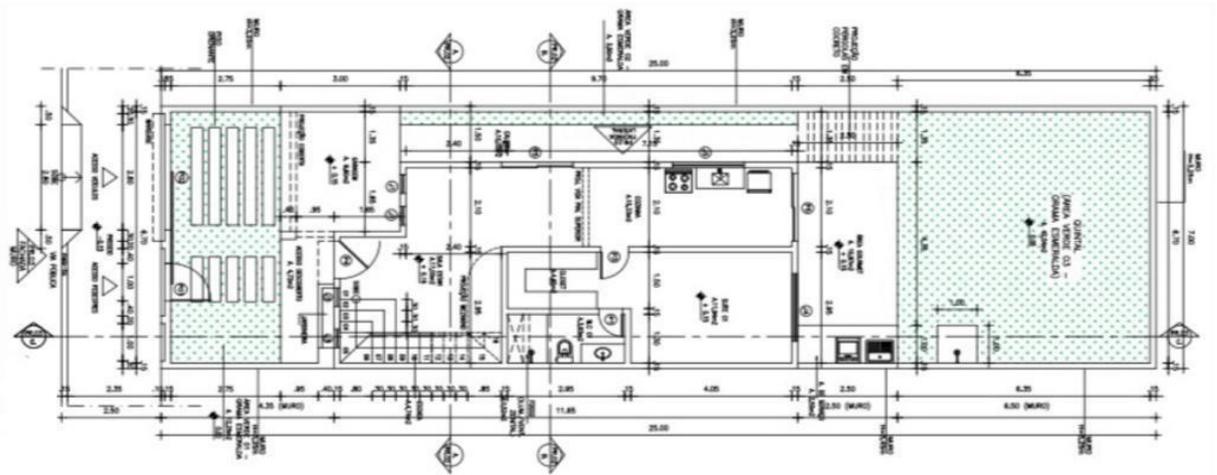
Figura 16 – Planta Baixa Obra 02 - Pavimento 1

Edificação residencial unifamiliar, localizada no bairro Boa Vizinhança em Sobral, contém 2 pavimentos e 122,25 m² de área construída, o pavimento inferior é possível ser observado na Figura 16 e o pavimento superior é observado na Figura 17.

A Figura 16 torna possível certificar que a edificação não possui grandes vãos.

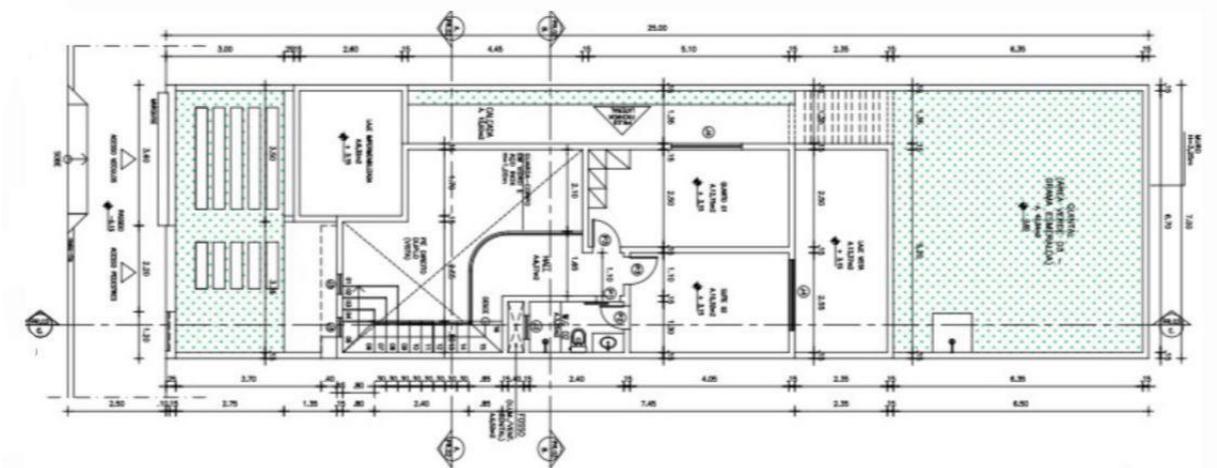
Figura 17 – Planta Baixa Obra 02- Pavimento 2

A Figura 17 possibilita verificar que a edificação apresenta pé-direito duplo, traduzindo a necessidade de reforçar os elementos estruturais.

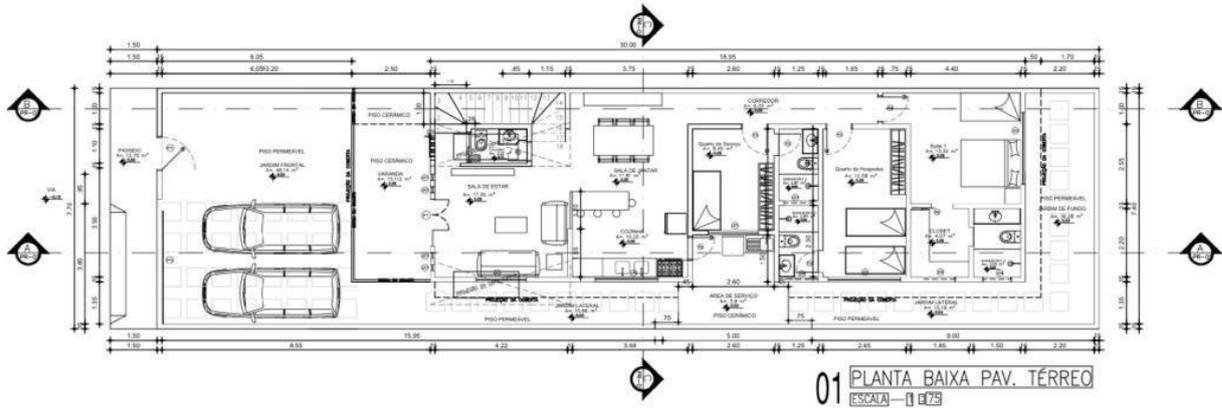
Figura 18 - Planta Baixa Obra 03- Pavimento 1

Edificação residencial unifamiliar de médio padrão, localizada no bairro Campo dos Velhos em Sobral, contém 2 pavimentos e 252,44 m² de área construída, na Figura 18 é possível observar o pavimento inferior e na Figura 19 é possível observar o pavimento superior.

Na Figura 18 é possível observar que a sala e o ambiente que integra cozinha e sala de jantar apresenta vão expressivo, indicando a necessidade de reforçar a estrutura.

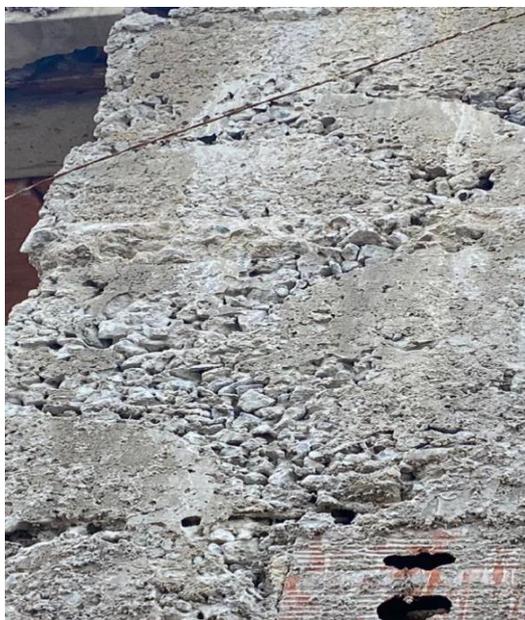
Figura 20 - Falha no adensamento do concreto – Obra 01

A falha no adensamento do concreto foi identificada nas obras 1 e 2. Na obra 1 o adensamento ocorria com a utilização de vibrador de imersão, não sendo seguido os requisitos normativos da ABNT NBR 14931:2004, que faz recomendações acerca do processo de adensamento de evitar o contato do vibrador com as paredes das fôrmas que resulta em vazios favorecendo a formação de bolhas de ar na superfície da peça. Também é recomendado pela norma que o vibrador seja retirado quando a superfície apresentar brilhante, o que não ocorria, permanecendo o vibrador mais tempo inserido no concreto, caracterizando o excesso de vibração. Dessa forma, contribuindo para a ocorrência de segregação do concreto, conforme mostra a Figura 20.

A visualização da Figura 22 permite observar a segregação dos materiais em pilar, de modo que o concreto não preencheu o elemento estrutural de forma homogênea.

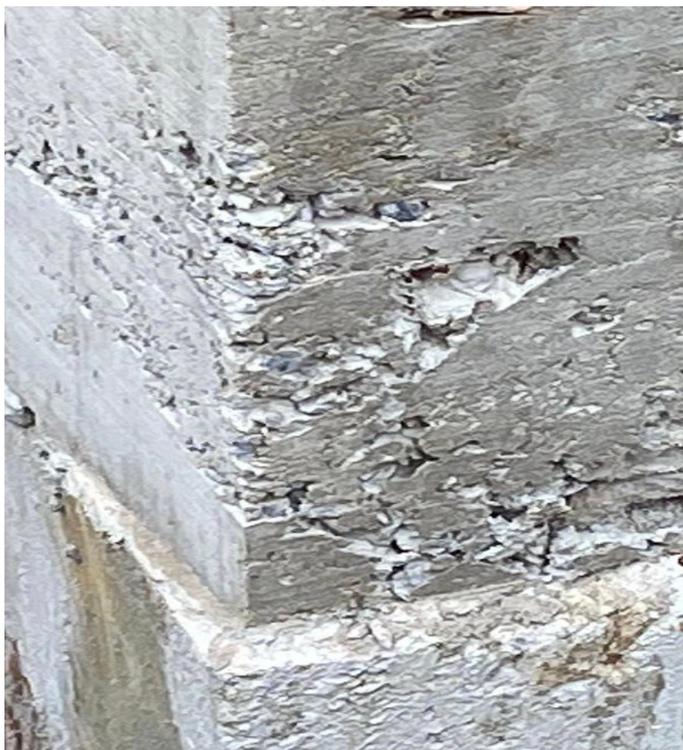
Figura 21– Falha no adensamento do concreto – Obra 02

Por outro lado, a ausência de adensamento foi identificada na Obra 2, como mostra a Figura 21. Identificou-se que esse procedimento não era realizado, nem de forma manual e nem mecânica, devido a carência de orientação profissional, pela falta do equipamento – agulha de imersão, e pela ausência de energia. Por consequência, foi verificada a ocorrência da segregação do concreto.

A Figura 21 mostra a formação de ninhos devido à segregação do concreto em pilar. Nesse contexto, é válido mencionar que a segregação do concreto pode ocorrer devido ao excesso ou falta de adensamento e também pode ser resultado de outros fatores, os quais são abordados na discussão desse trabalho.

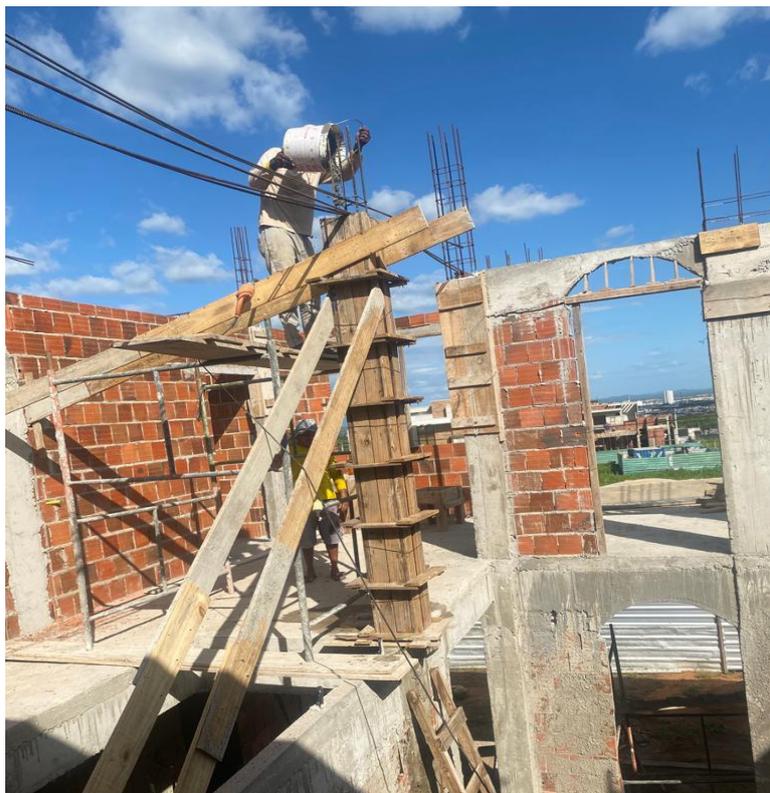
Figura 22 - Falha no lançamento do concreto – Obra 01

A Figura 22 aborda a concretagem de um pilarete sendo realizada em todo prolongamento do elemento estrutural, sendo que as recomendações de dimensões mínimas exigidas pela ABNT NBR 6118:2014 foram respeitadas no decorrer da execução.

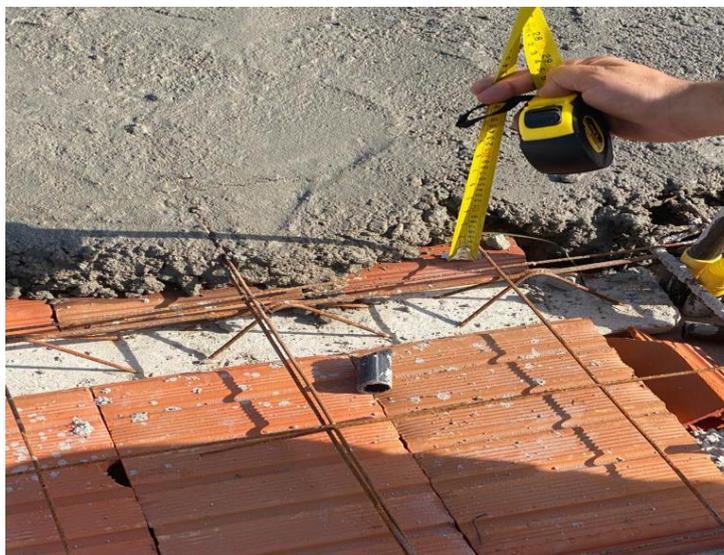
Figura 24 - Falha no cobrimento de armaduras – Obra 02

Na obra 2 foi identificado o cobrimento insuficiente da armadura da laje do pavimento térreo durante o lançamento do concreto, conforme apresentado na Figura 24.

A Figura 26 exibe a medição da camada de cobrimento da armadura, em que foi encontrado apenas 1 cm de cobrimento na armadura de distribuição, indicando também que as vigotas não apresentam cobrimento adequado, contudo foram respeitadas as dimensões mínimas exigidas pela ABNT NBR 6118:2014.

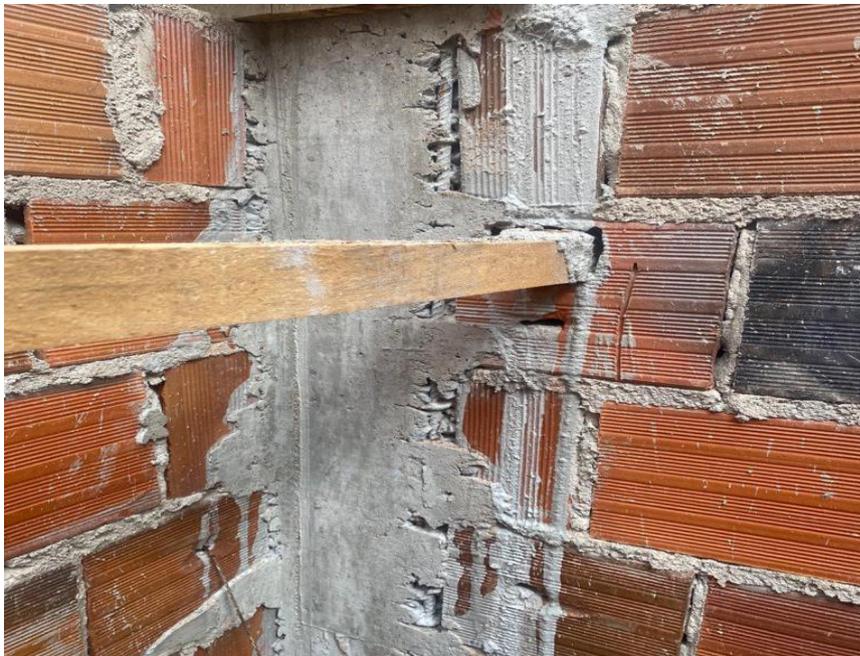
Figura 25 - Armadura exposta – Obra 03

Na obra 3 foi encontrado alguns trechos de pilares com armadura exposta, como reportado na Figura 25.

A Figura 25 mostra as barras de aço do pilar expostas a agentes externos que podem afetar o desempenho das armaduras.

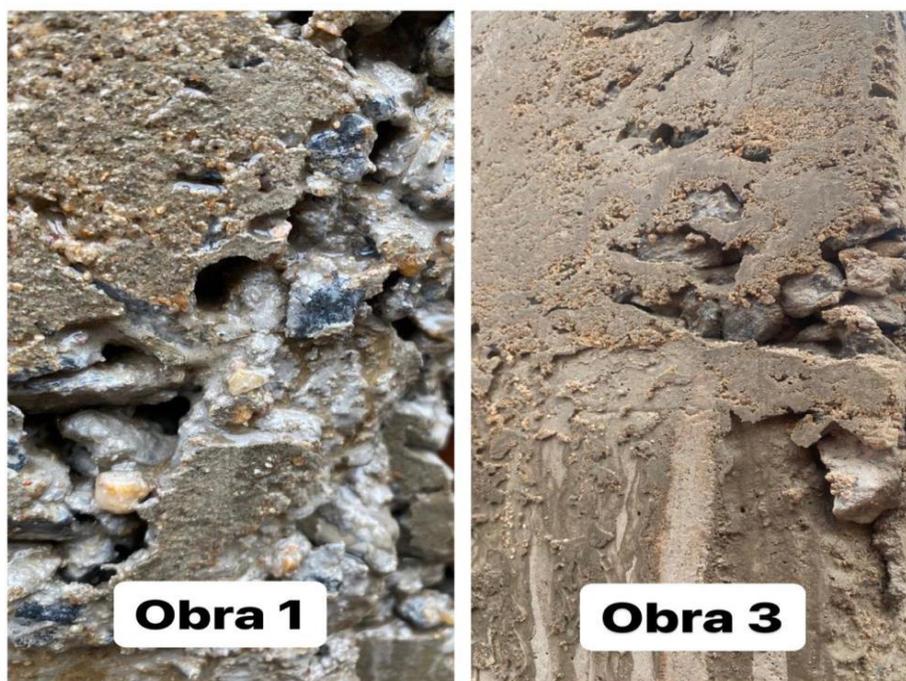
Figura 26 - Falha no traço do concreto – Obra 01 e Obra 03

A visualização da Figura 28 permite perceber, nas obras 1 e 3, a deficiência na no teor de argamassa e/ou no teor de pasta de cimento, de modo que o agregado graúdo fique exposto. Dessa forma, resultando em um concreto menos coeso, dificultando os processos de lançamento e adensamento e conseqüentemente favorecendo a ocorrência de segregação (BORGES;

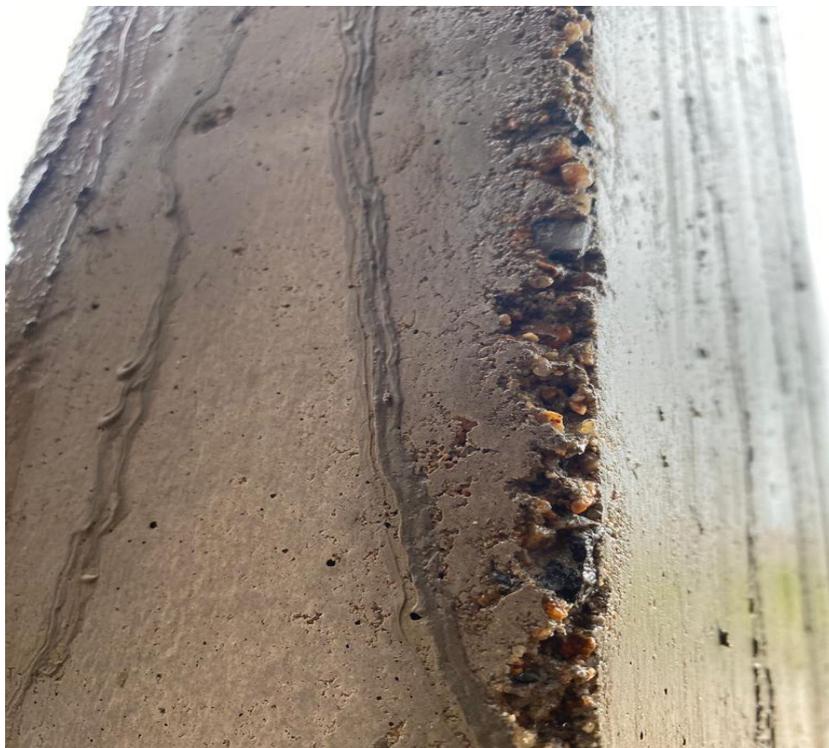
Figura 27 - Falha no traço do concreto – Obra 02

É importante mencionar que uma das limitações dessa pesquisa é a ausência de uma investigação mais aprofundada a respeito das características e propriedades dos materiais empregados. Tendo em vista, a indisponibilidade de recursos e tempo para realizar os procedimentos de caracterização dos materiais e ensaios no concreto. Contudo, os aspectos observados visualmente são indícios que apontam para concretos menos resistente e com menor durabilidade (BORGES; CARREIRO, 2017).

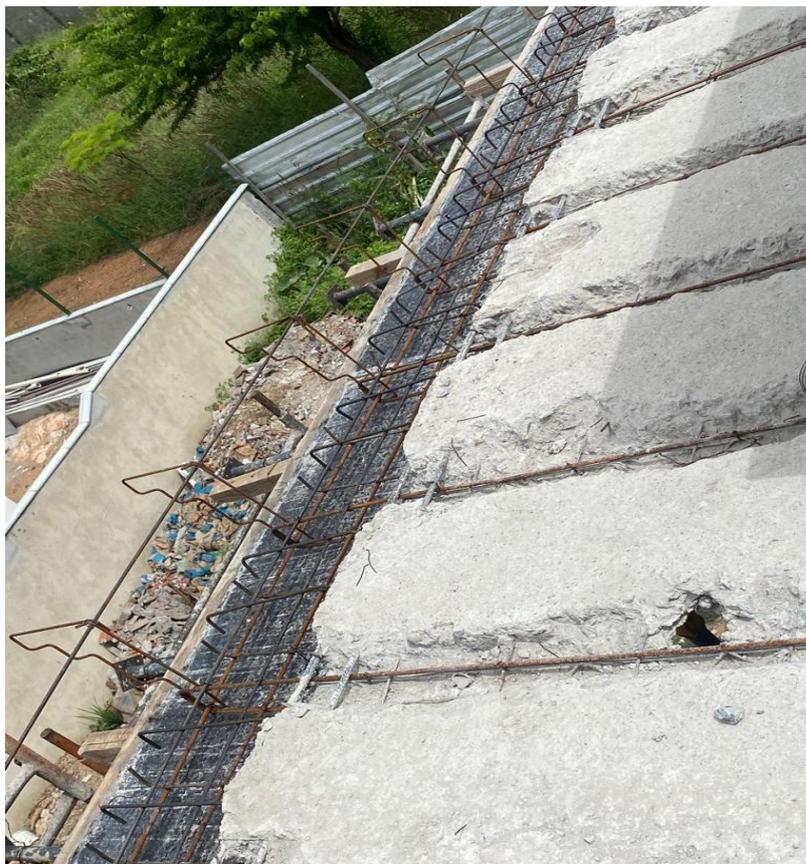
Figura 28 - Falha na compatibilização de projetos – Obra 01

Por fim, a incompatibilização de projetos identificada nas obras 1 e 2 podem afetar o desempenho de elementos estruturais, através de retrabalhos em decorrência de erros e oposições entre projetos constatados ao longo do processo construtivo. Desse modo, pode-se inferir que as interferências entre projetos ocasionam danos a estrutura.

A Figura 28 mostra parte do concreto da laje do segundo pavimento fraturada para inserir armaduras necessárias para executar detalhes arquitetônicos, causando pontos frágeis e conseqüentemente, interferindo no desempenho da estrutura.

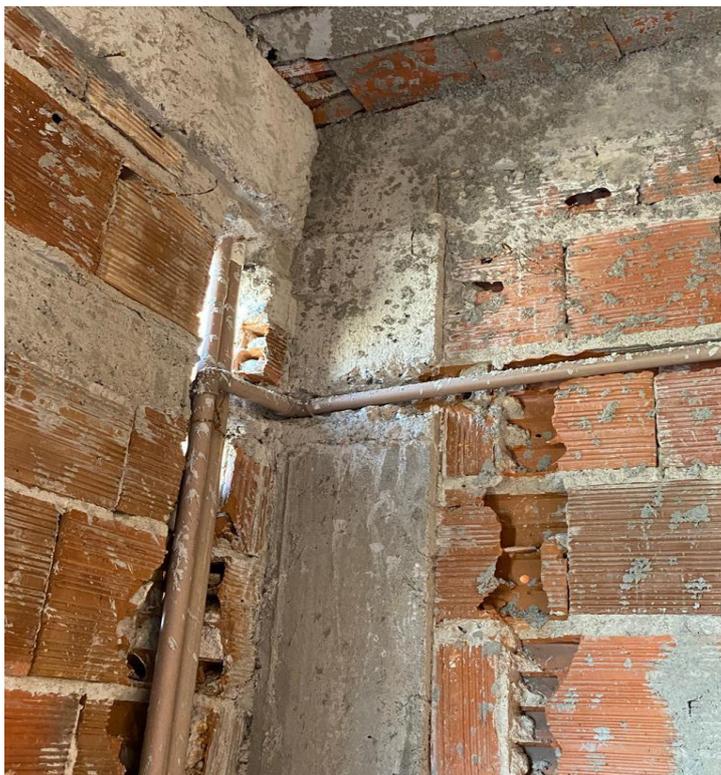
Figura 29 - Falha na compatibilização de projetos – Obra 02

A Figura 31 apresenta ruptura de pilar para passagem de tubulação hidráulica, de forma que sensibiliza o elemento estrutural, impactando no seu desempenho e, conseqüentemente, na resistência mecânica.
