ANÁLISE DA QUALIDADE DE ÁGUAS TRATADAS: UM COMPARATIVO
ENTRE A ETA E O CONSUMO RESIDENCIAL EM BARREIRA/CE

Trabalho de Conclusão de Curso apresentado ao Curso de Graduação em Engenharia Civil do Campus Russas da Universidade Federal do Ceará como requisito à obtenção do grau de bacharel em Engenharia Civil.

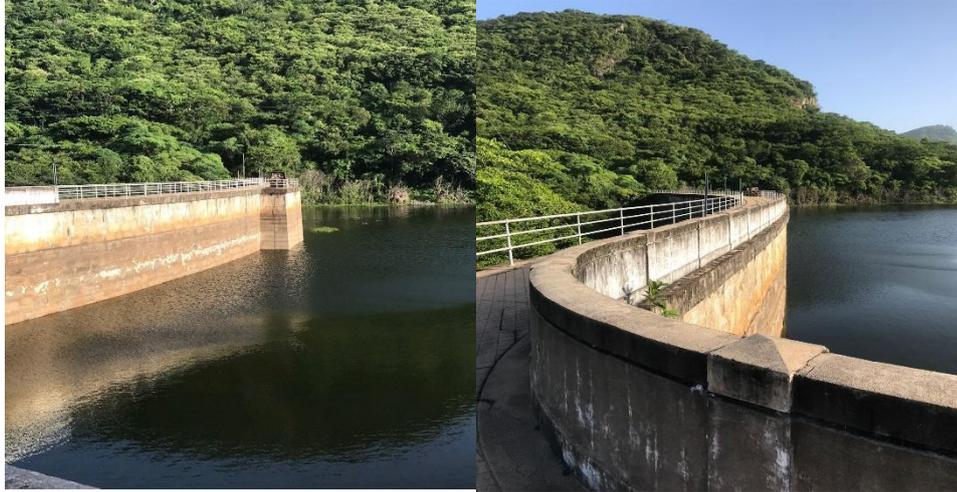
Figura 2 – Fotografias Açude Acarape do Meio, Russas-CE, Brasil, 2022.

O reservatório é composto essencialmente por uma barragem, em concreto, possuindo um espelho d'água de 220 hectares e capacidade de armazenamento de 31,5 milhões de metros cúbicos (CEARÁ, 2007).

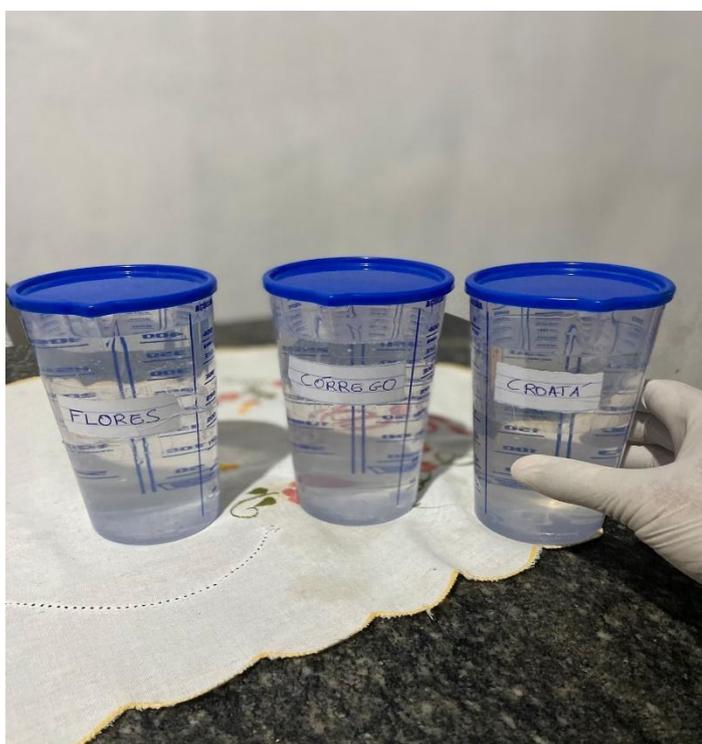
Figura 8 – Recipientes com as amostras coletadas de Flores, Córrego e Croatá, Russas-CE, Brasil, 2022.

A coleta da amostra da ETA foi realizada com o preenchimento dos frascos diretamente na água, na qual os frascos utilizados para todas as coletas foram garrafas de polietileno de 500 mL para as análises físico-químicas e potes autoclavados para as análises microbiológicas. Desta forma, foram coletados cerca de 500 mL para as análises físico-químicas e 100 mL para a análise microbiológica de todas as amostras, sempre tomando cuidado no processo pra não preencher os frascos totalmente para que assim fosse possível a homogeneização da amostra, antes de realizar o particionamento para os ensaios.

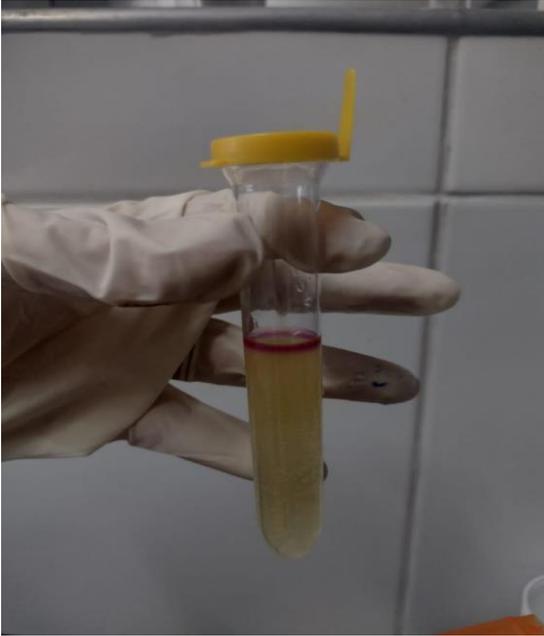
Figura 9 – Resultado positivo para a presença de *E. coli*, Russas-CE, Brasil, 2022.

Logo em seguida, o frasco com a amostra utilizada foi incubado em estufa bacteriológica, ilustrada na Figura 9, com temperatura variando entre 35 +/-2°C, delta de temperatura semelhante com a do trato digestivo humano, por um período de 18 a 48 horas. Após isso, foi feita a análise da coloração da amostra incubada, na qual o aparecimento da cor púrpura significaria presença de coliformes totais, já se apresentasse cor amarelada indicaria resultado negativo para a presença de coliformes totais (Figura 10).

Depois de realizada a análise de presença de coliformes totais, (figura 9 e 10) 10mL da amostra que estava na estufa foi transferida para um tubo de ensaio para realização da prova de indol de presença de *E. coli*, com a adição de 3 a 5 gotas de kovacs.

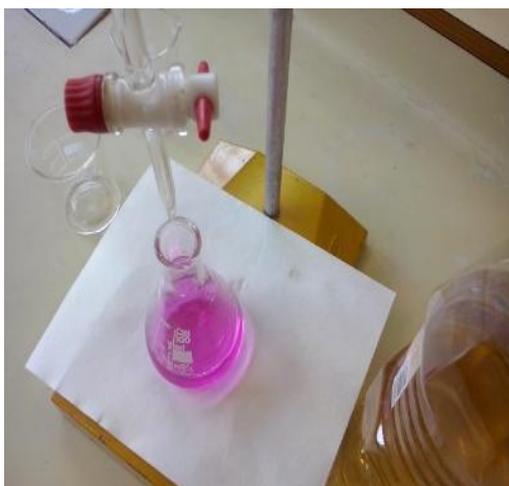
Figura 12 – Titulação de ácidos e bases, Russas-CE, Brasil, 2022.

As análises de cloretos foram utilizadas titulometria e com indicadores, na qual as amostras de água foram diluídas com titulante nitrato de prata 0,01N e com indicador cromato de potássio 5%, utilizando-se $FD = 1/10$ (Figura 12).

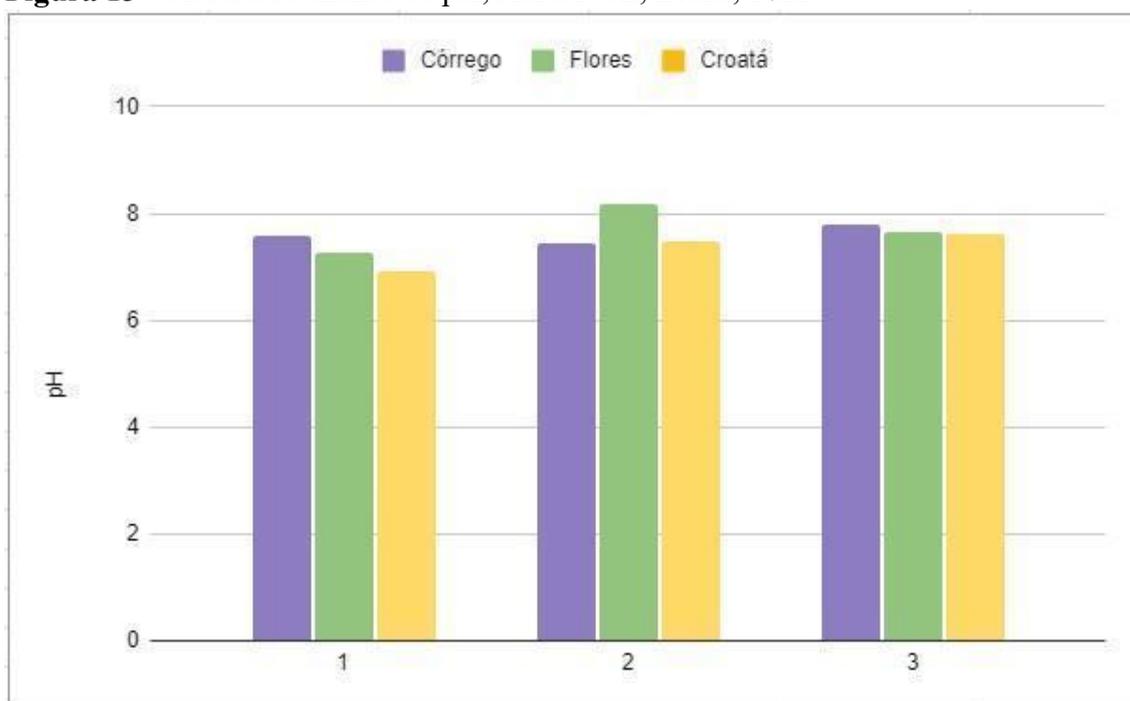
Figura 13 – Resultado análise de pH, Russas-CE, Brasil, 2022.

Em relação ao pH, os achados desse estudo são similares ao trabalho de Santos et al (2018) que ao analisar a qualidade da água no decorrer de alguns pontos dentro da rede de distribuição da Universidade Estadual de Maringá observou que especificamente o pH estava de acordo com a portaria 2.914 de 2011.

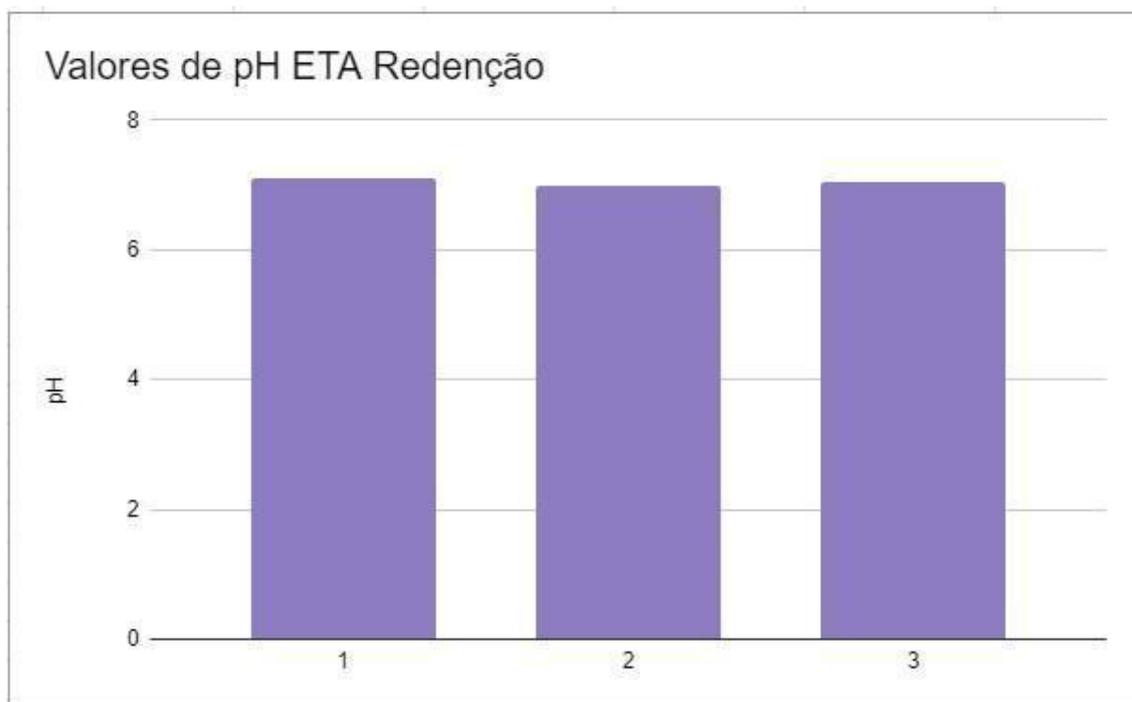
Figura 14 – Valores de pH, Russas-CE, Brasil, 2022.

Primeiramente, é interessante notar que o controle do índice de pH da água nessa estação de tratamento se mostra bastante rigoroso com base nos dados fornecidos, tendo em vista que durante as três coletas analisadas, houve grande variação nas medidas, apresentando, portanto, pouca coerência nos dados, isso se mostra importante no que diz respeito a confiabilidade das análises.

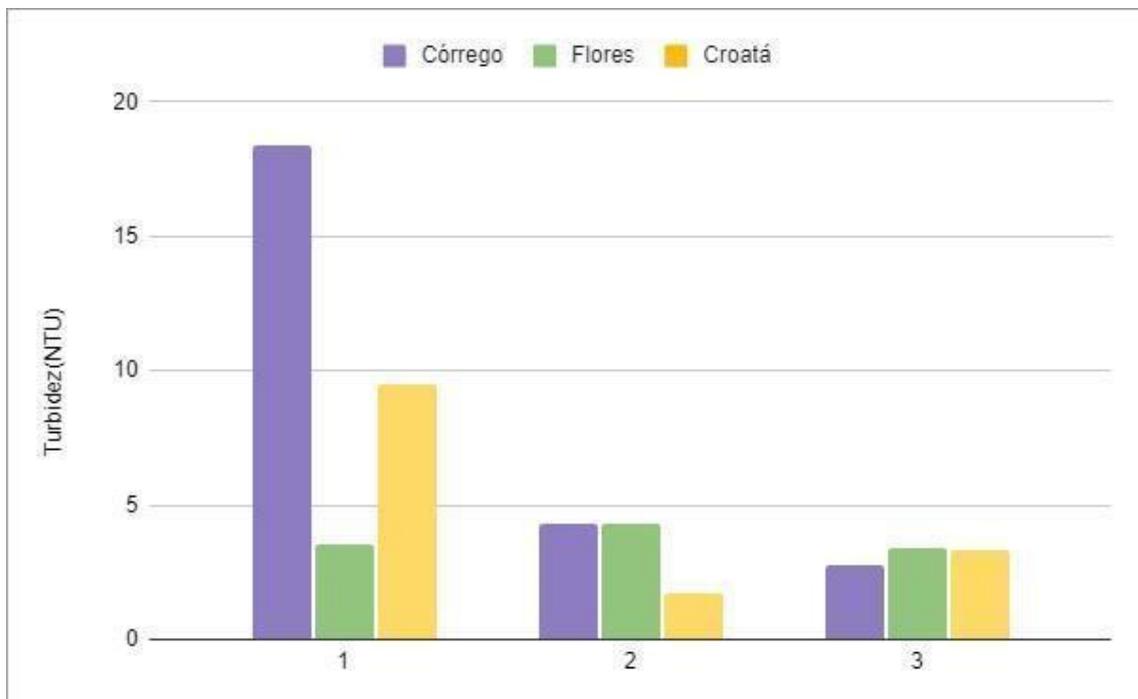
Figura 15 – Resultado análise de turbidez, Russas-CE, Brasil, 2022.

A Figura 15 apresenta os resultados observados neste estudo para os três pontos de coleta, nota-se que há uma variação nos dados de turbidez dos pontos ao longo do tempo, diminuindo significativamente no ponto do Córrego, e aumentando nos demais pontos.

Especificamente em relação aos resultados elevados na primeira coleta em Córrego, cabe destacar que valores de turbidez aumentados podem comprometer a ação do cloro como desinfetante residual e potencializar a quantidade microbiana da água tratada (LEVY et al., 2008).

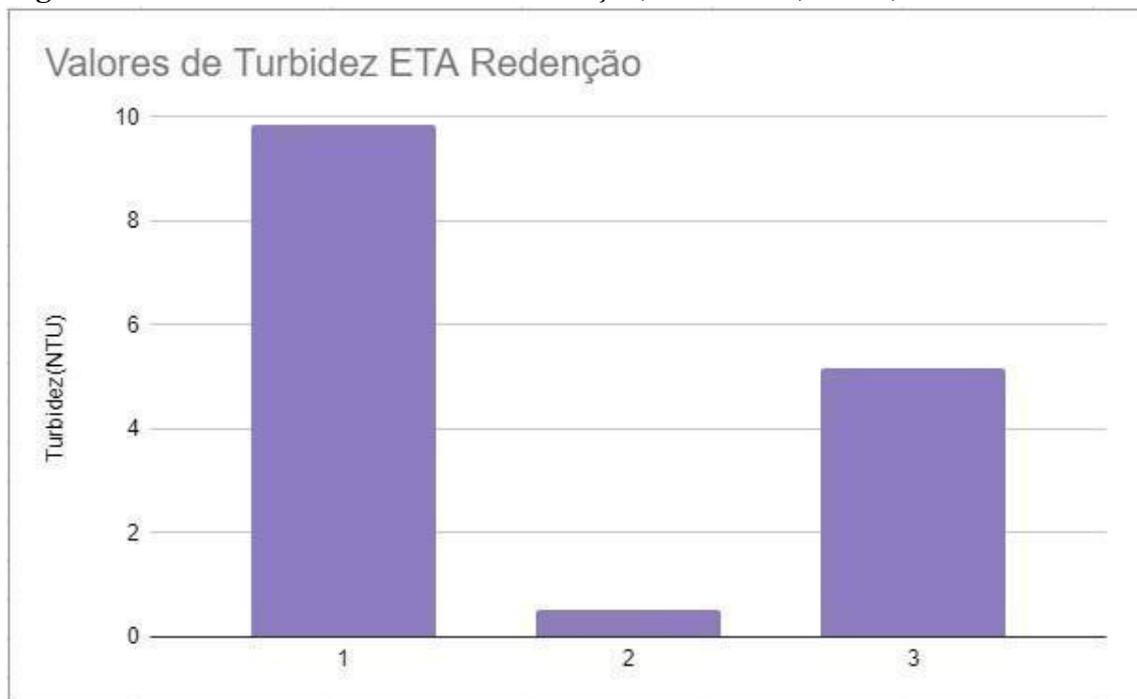
Figura 16 – Valores de Turbidez ETA Redenção, Russas-CE, Brasil, 2022.

Ao observar e comparar os valores de turbidez fornecidos pela ETA, é possível notar que na primeira e na terceira coleta foi obtido índices muito acima do recomendado na estação

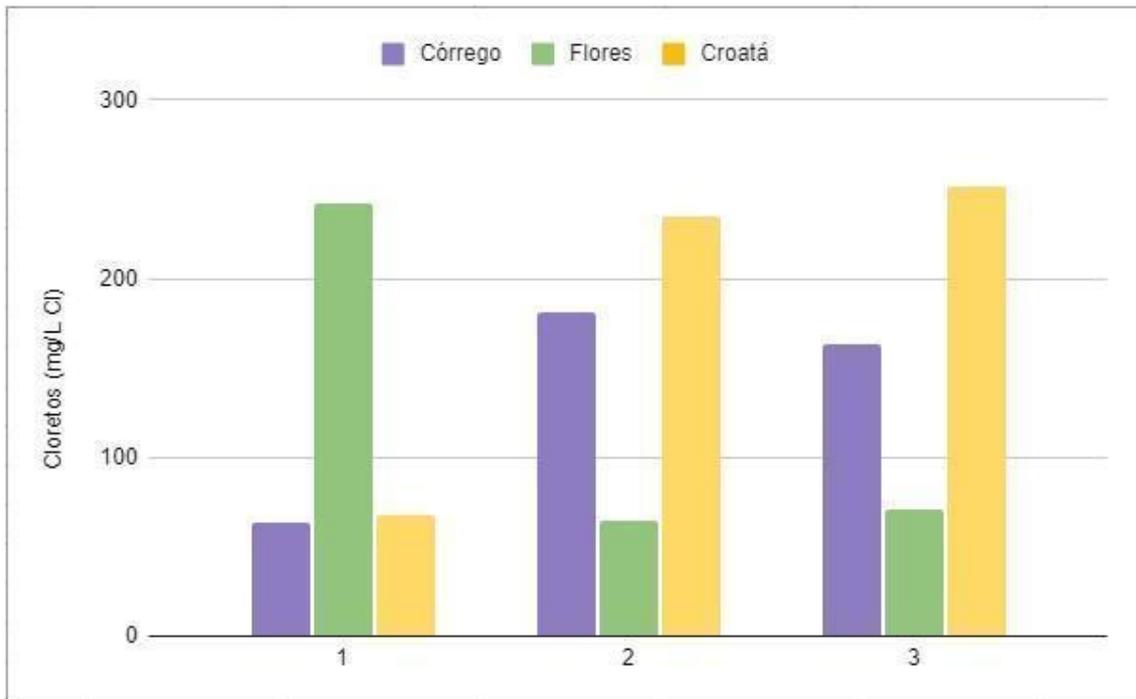
Figura 17 – Resultado análise de cloretos, Russas-CE, Brasil, 2022.

Tal fato pode ser justificado segundo o própria Portaria (BRASIL, 2011), pela previsão de acumulação de íons de cloro ao longo da rede de distribuição provenientes de contaminação por esgoto, por exemplo, tendo em vista que dejetos humanos e de animais possuem teor elevado de cloreto. A concentração de cloreto em esgoto doméstico varia entre 30 e 100 mg/L. Aliado a isso, a presença de cloretos também pode estar associada a dissolução de água no solo, justificando desse modo, os altos índices de cloretos em águas subterrâneas (MORAIS et al., 2016).

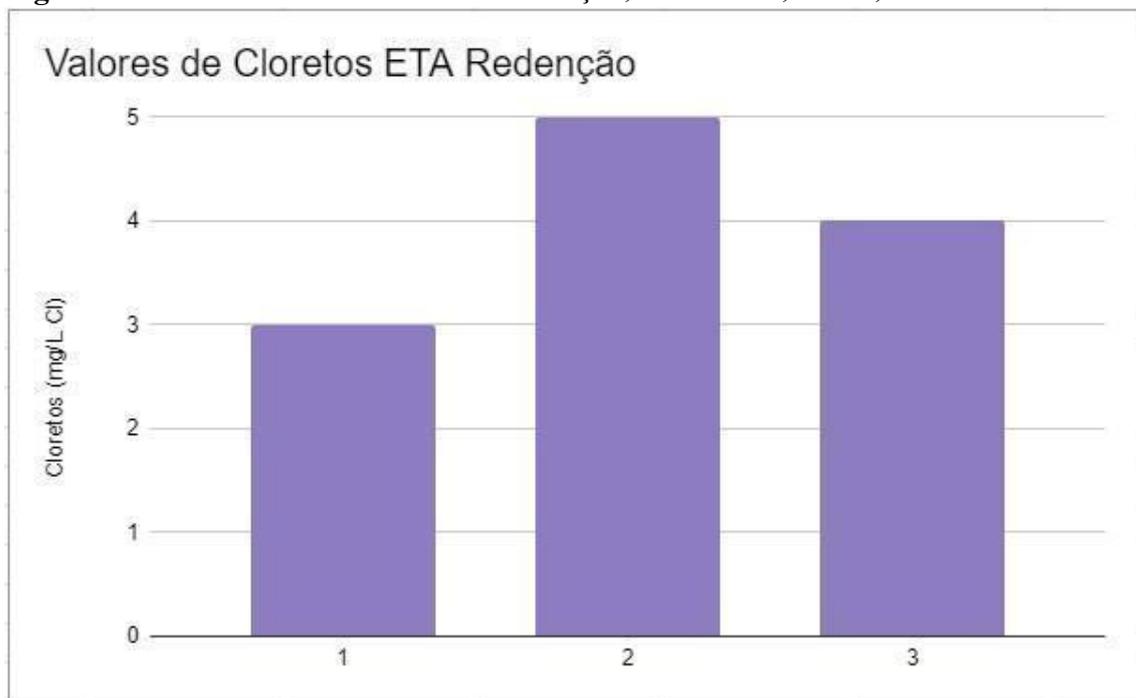
Figura 18 – Valores de cloretos ETA Redenção, Russas-CE, Brasil, 2022.

O gráfico da Figura 18 mostra os valores de cloro residual livre presentes na água fornecidos pela Estação de tratamento da área estudada. Apesar dos valores de cloretos encontrados nas coletas dos pontos ao longo da rede de distribuição estarem no geral dentro da
