**INSPEÇÃO PREDIAL: ESTUDO DE CASO DA IMPRENSA UNIVERSITÁRIA
DA UNIVERSIDADE FEDERAL DO CEARÁ**

Monografia apresentada ao Curso de Engenharia Civil da Universidade Federal do Ceará, como requisito parcial à obtenção do título de Engenheiro Civil.

A Imprensa Universitária fica localizada na Avenida da Universidade, número 2591, no Bairro Benfica, situada na cidade de Fortaleza-CE.

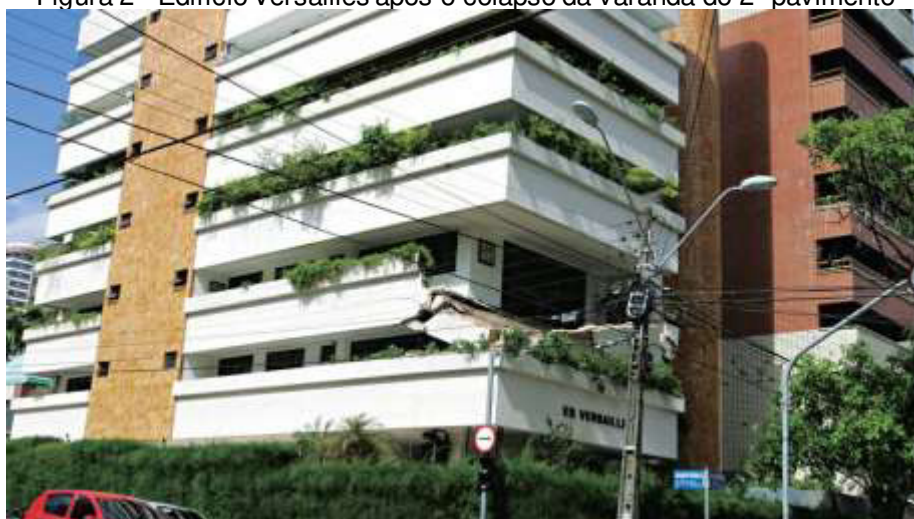
Figura 2 - Edifício Versailles após o colapso da varanda do 2º pavimento

Segundo o laudo técnico do CREA-CE, esse acontecimento deveu-se, principalmente, à falta de manutenção da estrutura, que estava desgastada devido as infiltrações de água pluviais, da água de manutenção das plantas em cima da varanda e da ineficiência da impermeabilização da jardineira da fachada. O ex-presidente do Crea-CE, Victor Frota Pinho, informou que a estrutura estava totalmente comprometida por conta do alto grau de oxidação e infiltrações nas ferragens, que acarretou o rompimento da viga de sustentação.

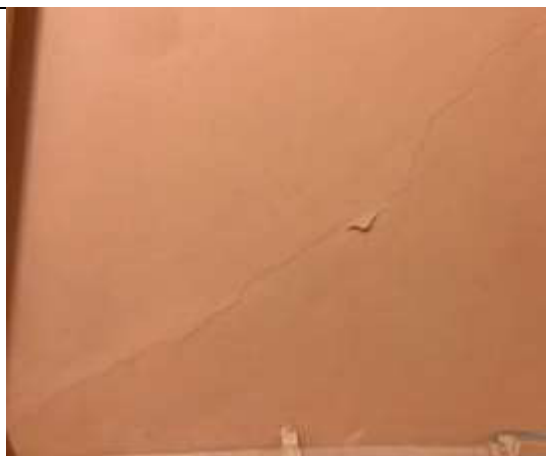
ORIGEM				Figura 9 - Fissura na parede do Suprimento	
Endógena

G	U	T	PONTOS		
4	3	4	48		
PRIORIDADE					
1					
CAUSA					
Deformações da estrutura					
ANOMALIA					
Fissura e trincas na parede					Fonte: Autor (2021)
PRAZO: 30 dias					LOCAL: Suprimento, Produção, Editoração e Diagramação, Suprimentos
MEDIDA SANEADORA					
Verificar se a fissura é superficial para analisar se é necessário reforço estrutural. Acompanhar evolução da fissura.

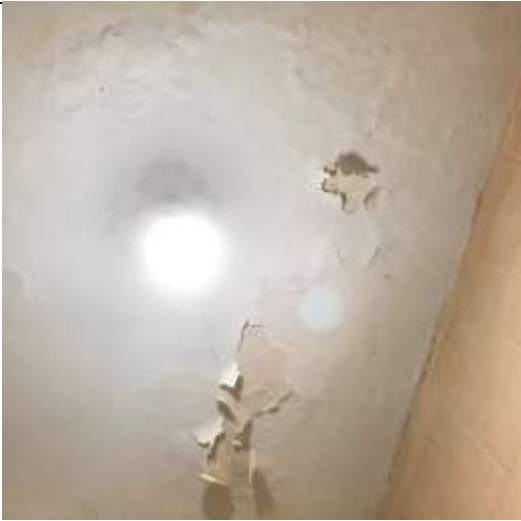
ORIGEM				Figura 11 - Deslocamento do forro da Galeria	
Endógena

G	U	T	PONTOS		
4	3	4	48		
PRIORIDADE					
1					
CAUSA					
Má impermeabilização do forro					
ANOMALIA					
Deslocamento da pintura do forro por infiltração					Fonte: Autor (2021)
PRAZO: 30 dias					LOCAL: Galeria, Banheiro Feminino da Produção, Corredor da Circulação, Jardim, Cozinha, Auditório
MEDIDA SANEADORA					
Refazer a impermeabilização da cobertura, raspar a pintura da parte afetada, limpar a superfície e realizar o correto acabamento

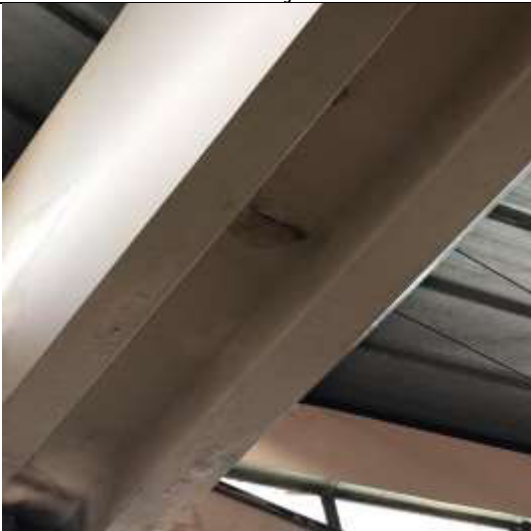
ORIGEM				Figura 12 - Armadura exposta em viga na Produção	
Endógena

G	U	T	PONTOS		
4	3	3	36		
PRIORIDADE					
1					
CAUSA					
Erro de execução					
ANOMALIA					
Armadura exposta e oxidação da armadura da viga					
PRAZO: 60 dias					
MEDIDA SANEADORA					
Remover o concreto contaminado, fazer a limpeza das barras e, se necessário, realizar tratamento da armadura corroída (substituir ou suplementar)

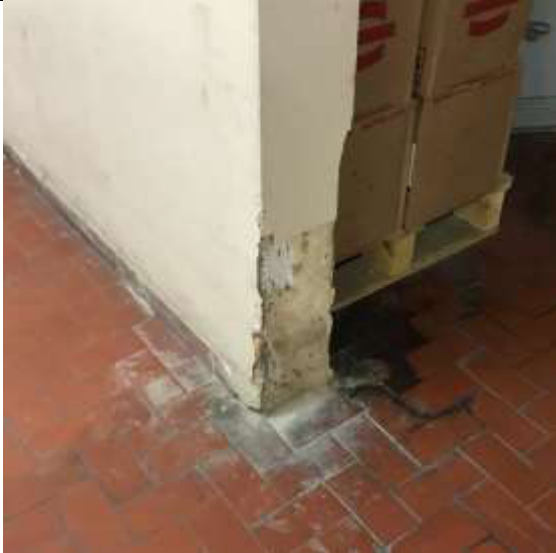
ORIGEM				Figura 13 - Parede com reboco desgastado no Suprimentos	
Endógena

G	U	T	PONTOS		
3	3	3	27		
PRIORIDADE					
2					
CAUSA					
Falta de manutenção					
ANOMALIA					
Deslocamento do reboco da parede					
PRAZO: 45 dias					
MEDIDA SANEADORA					
Verificar o revestimento da parede, retirar o material nas áreas desgastadas, limpar, executar um novo reboco e aplicar o novo revestimento.

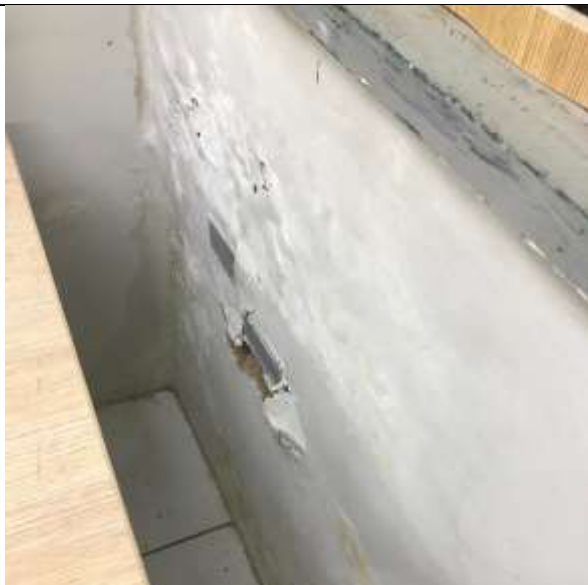
ORIGEM				Figura 14 - Desgaste da parede da Revisão
Endógena

G	U	T	PONTOS	
3	3	3	27	
PRIORIDADE				
2				
CAUSA				
Infiltração pela má impermeabilização da parede e má instalação e vedação das esquadrias				
ANOMALIA				
Deslocamento da pintura e fissuras na parede				
Fonte: Autor (2021)				
PRAZO: 45 dias				LOCAL: Revisão, Produção, Área Externa
MEDIDA SANEADORA				
Fazer a correta impermeabilização da parede e a troca das esquadrias com instalação e vedação corretas

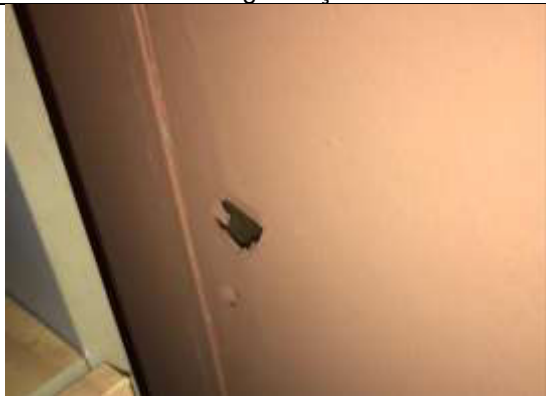
ORIGEM				Figura 15 - Parede com buraco na Editoração e Diagramação
Endógena

G	U	T	PONTOS	
3	2	3	18	
PRIORIDADE				
3				
CAUSA				
Possível batida de equipamento ou móveis no local				
ANOMALIA				
Abertura de buracos na parede				
PRAZO: 60 dias				
MEDIDA SANEADORA				
Realizar o preenchimento da abertura com gesso e o devido acabamento no local

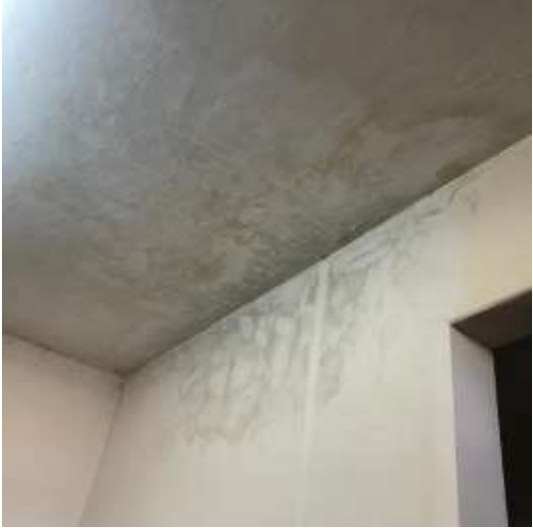
ORIGEM				Figura 16 - Mancha e mofo no forro e parede do Suprimento	
Endógena

G	U	T	PONTOS		
4	4	3	36		
PRIORIDADE					
1					
CAUSA					
Infiltração por má impermeabilização do forro e falta de manutenção					
ANOMALIA					
Mancha e mofo do forro e da parede por infiltração					
PRAZO: 30 dias					
				LOCAL: Suprimento, Cozinha	
MEDIDA SANEADORA					
Refazer a impermeabilização da coberta, raspar a pintura da parte afetada, limpar a superfície e realizar o correto acabamento

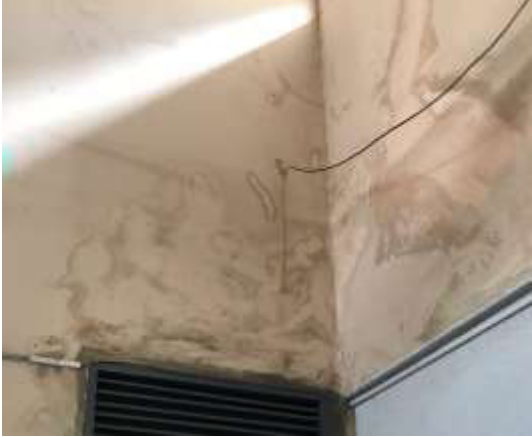
ORIGEM				Figura 20 - Manchas nas paredes da Produção
Endógena

G	U	T	PONTOS	
2	2	2	8	
PRIORIDADE				
3				
CAUSA				Fonte: Autor (2021)
Má impermeabilização e falta de manutenção				
ANOMALIA				LOCAL: Produção, Revisão, Corredor de Recebimento e Expedição de materiais, Suprimento, Salas Extras (Copa), Lazer, Auditório, Área Externa
Formação de manchas e deslocamento da pintura da parede por infiltração				
PRAZO: 90 dias				
MEDIDA SANEADORA				
Tirar o material para fazer a correta impermeabilização do local, lixar a parede e, em seguida, realizar acabamentos necessários

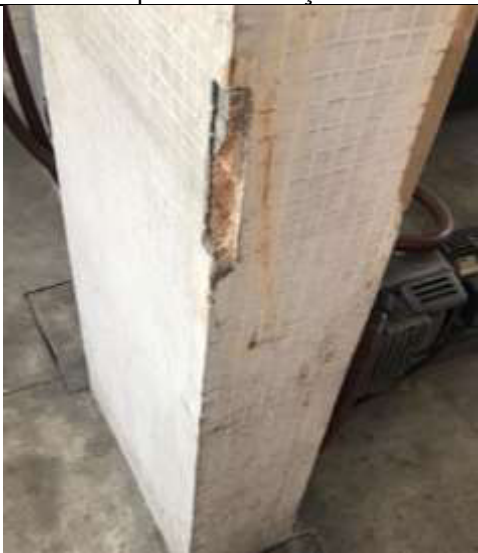
ORIGEM				Figura 22 - Deslocamento do revestimento em pilar da Produção	
Exógena

G	U	T	PONTOS		
3	3	3	27		
PRIORIDADE					
2					
CAUSA					
Possível desgaste por batida de equipamento e falta de manutenção					
ANOMALIA					
Deslocamento do revestimento cerâmico e desgaste do reboco do pilar					
PRAZO: 45 dias					
				LOCAL: Memorial, Produção, Cozinha	
MEDIDA SANEADORA					
Verificar o revestimento do pilar, retirar o material nas áreas desgastadas, limpar, executar um novo reboco e aplicar o novo revestimento. Caso há grande profundidade de desgaste, contratar empresa especializada para o reparo a fim de evitar perda de resistência.

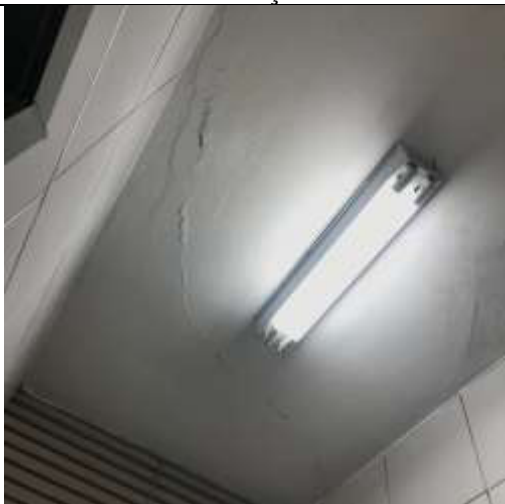
ORIGEM				Figura 24 - Forro do Banheiro Feminino da Produção
Endógena

G	U	T	PONTOS	
4	4	4	64	
PRIORIDADE				
1				
CAUSA				
Infiltração por má impermeabilização do forro				
ANOMALIA				Fonte: Autor (2021)
Revestimento fissurado do forro				
PRAZO: 30 dias				LOCAL: Banheiro Feminino da Produção
MEDIDA SANEADORA				
Verificar profundidade da fissura, pois caso seja superficial deve-se fazer a abertura da trinca (2cm para cada lado e 1 cm de profundidade) fazer a implantação de uma tela de nylon e aplicar argamassa seguido de acabamento, porém, caso a trinca seja mais profunda e atinja o elemento estrutural, deve-se contratar uma empresa especializada para o reparo.

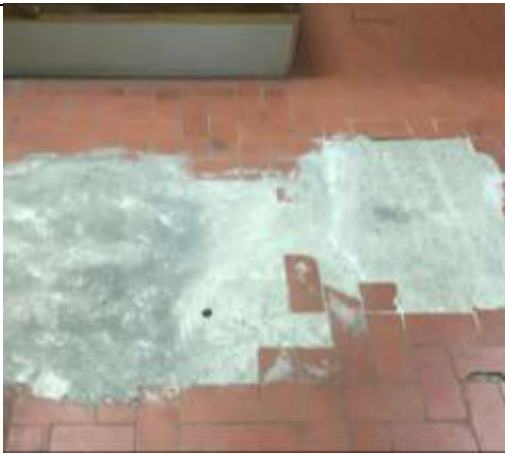
ORIGEM				Figura 25 - Piso sem acabamento do Suprimentos
Endógeno

G	U	T	PONTOS	
1	2	2	4	
PRIORIDADE				
3				
CAUSA				
Manutenção inacabada				
ANOMALIA				Fonte: Autor (2021)
Falta de acabamento do piso				
PRAZO: 120 dias				LOCAL: Cozinha, Suprimentos, CTP
MEDIDA SANEADORA				
Colocação e troca das cerâmicas

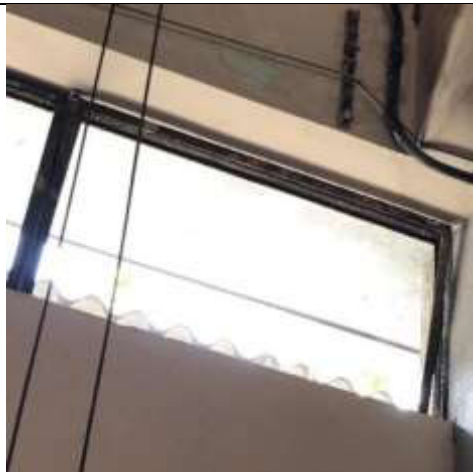
ORIGEM				Figura 28 - Esquadria oxidada no Memorial
Endógena

G	U	T	PONTOS	
3	3	4	36	
PRIORIDADE				
2				
CAUSA				Fonte: Autor (2021)
Falta de manutenção				
ANOMALIA				LOCAL: Produção: Encadernação, Acabamento e Impressão, Memorial
Esquadria oxidada				
PRAZO: 45 dias				
MEDIDA SANEADORA				
Lixar as esquadrias para retirada da ferrugem, realizar limpeza, aplicar antioxidante e o correto acabamento. Garantir a correta fixação

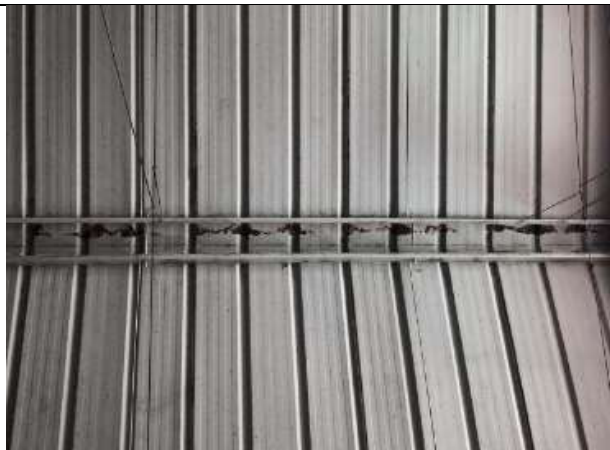
ORIGEM				Figura 29 - Coberta do Memorial
Endógena

G	U	T	PONTOS	
4	3	4	48	
PRIORIDADE				
3				
CAUSA				Fonte: Autor (2021)
Falta de manutenção				
ANOMALIA				LOCAL: Produção: Encadernação, Acabamento e Impressão, Memorial
Oxidação da cobertura metálica				
PRAZO: 30 dias				
MEDIDA SANEADORA				
Consultar empresa especializada em cobertas, realizar vistoria completa, fazer limpeza dos locais oxidados, aplicar antioxidante e fazer a finalização dos locais

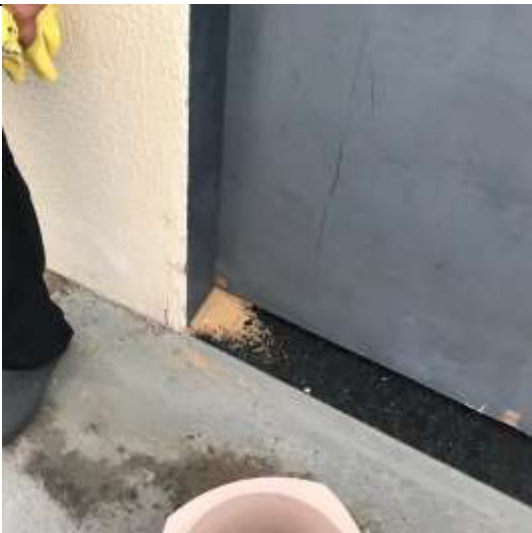
ORIGEM				Figura 31 - Porta do Auditório com cupim			
Natural

G	U	T	PONTOS				
2	2	3	12				
PRIORIDADE							
3							
CAUSA							
Falta de manutenção e umidade na porta							
ANOMALIA							
Degradação do material da porta devido aos cupins existentes						Fonte: Autor (2021)	
PRAZO: 60 dias						LOCAL: Auditório	
MEDIDA SANEADORA							
Aplicar produtos inseticidas para eliminação de cupim e fazer reparo da porta. Se necessário, fazer a troca. Identificar e acabar com os focos de umidade

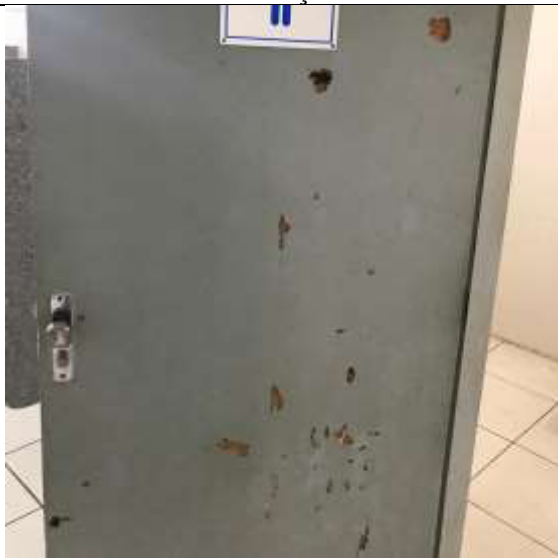
ORIGEM				Figura 32 - Porta do Banheiro Masculino da Produção
Exógena

G	U	T	PONTOS	
1	2	2	4	
PRIORIDADE				
3				
CAUSA				
Possível desgaste causado por batida de equipamentos e falta de manutenção				
ANOMALIA				
Degradação da porta				Fonte: Autor (2021)
PRAZO: 120 dias				LOCAL: Banheiro Masculino da Produção
MEDIDA SANEADORA				
Retirada para troca de porta

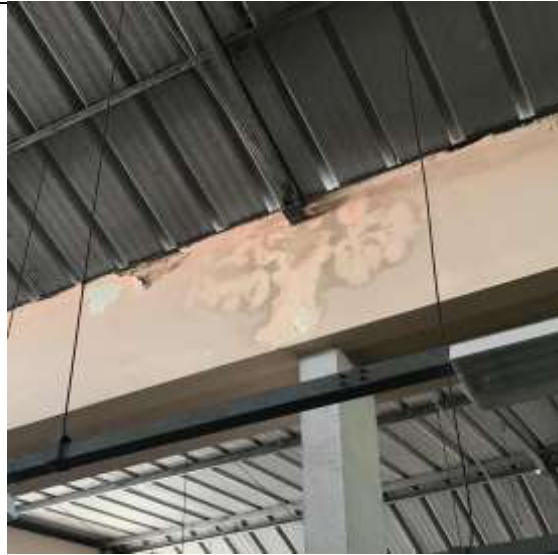
ORIGEM				Figura 33 - Viga da Produção
Endógena

G	U	T	PONTOS	
4	4	3	48	
PRIORIDADE				
1				
CAUSA				
Má instalação da cobertura				
ANOMALIA				
Infiltração na viga				Fonte: Autor (2021)
PRAZO: 30 dias				LOCAL: Produção
MEDIDA SANEADORA				
Remover o concreto contaminado, fazer a limpeza das barras e, se necessário, realizar tratamento da armadura corroída (substituir ou suplementar). Realizar reparo da cobertura para evitar infiltrações

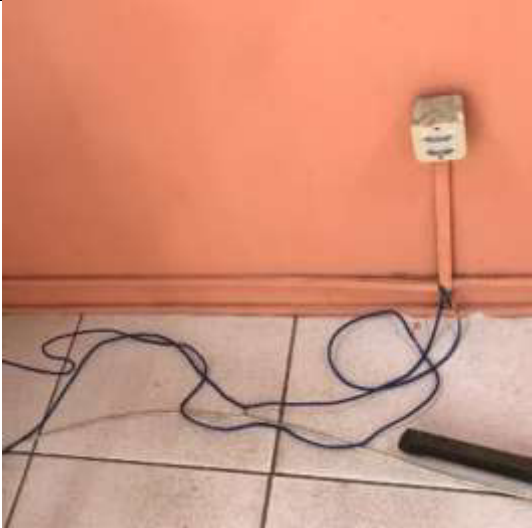
ORIGEM				Figura 35 - Fiação exposta no Refeitório							
Endógena

G	U	T	PONTOS								
4	3	3	36								
PRIORIDADE											
2											
CAUSA											
Má instalação da fiação da tomada											
ANOMALIA											
Exposição de fios elétricos								LOCAL: Refeitório, Divisão de Planejamento Gráfico			
PRAZO: 45 dias											
MEDIDA SANEADORA											
Embutir fiação exposta

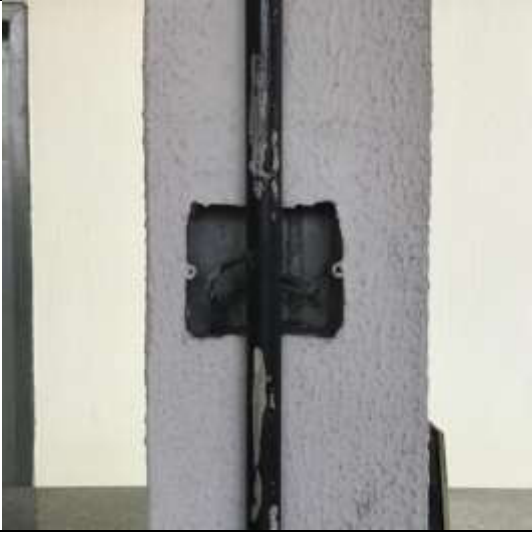
ORIGEM				Figura 37 - Caixa de passagem sem tampa na Produção	
Endógena

G	U	T	PONTOS		
3	3	2	18		
PRIORIDADE					
2					
CAUSA					
Falta de manutenção					
ANOMALIA					
Falta de tampa em caixa de passagem e fiação exposta					
PRAZO: 60 dias					
MEDIDA SANEADORA					
Instalar corretamente tampa para caixa de passagem

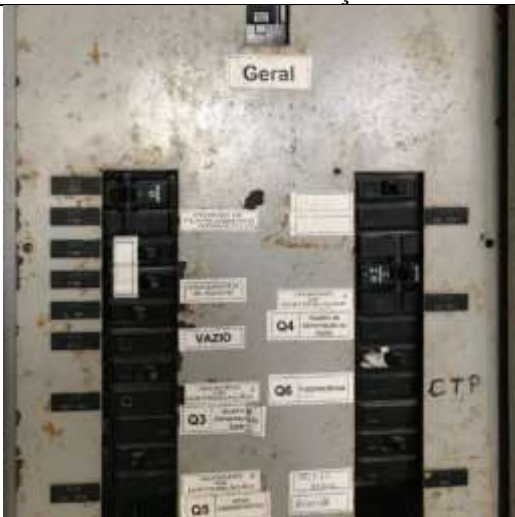
ORIGEM				Figura 38 - Ferrugem no quadro elétrico do Corredor Circulação
Endógena

G	U	T	PONTOS	
4	3	3	36	
PRIORIDADE				
1				
CAUSA				
Falha de manutenção				
ANOMALIA				
Quadro elétrico oxidado				
PRAZO: 45 dias				
				LOCAL: Corredor Circulação, Produção, Memorial
MEDIDA SANEADORA				
Realizar correção das partes oxidadas do quadro e, se necessário, fazer troca do quadro

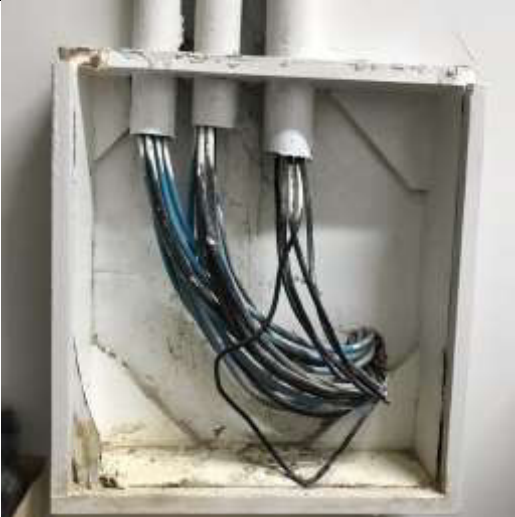
ORIGEM				Figura 39 - Fiação elétrica exposta no Aparas de Livros
Endógena

G	U	T	PONTOS	
4	4	3	36	
PRIORIDADE				
1				
CAUSA				
Falha de execução ou manutenção				
ANOMALIA				
Fiação elétrica de caixa de passagem exposta				
PRAZO: 30 dias				
				LOCAL: Aparas de Livros
MEDIDA SANEADORA				
Instalar tampa para proteção de energia e identificá-la

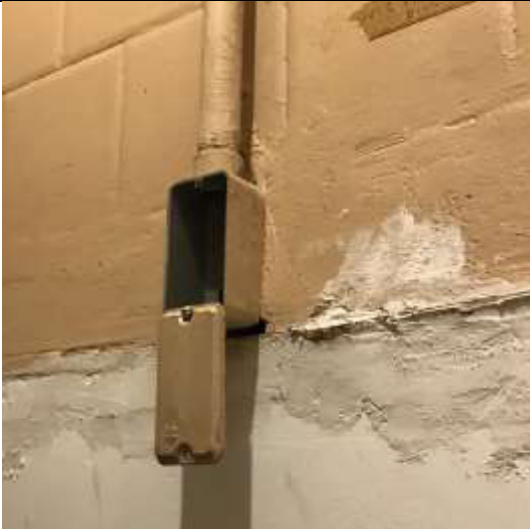
ORIGEM				Figura 43 - Condulete com falta de parafuso na Galeria			
Endógena

G	U	T	PONTOS				
2	3	2	12				
PRIORIDADE							
3							
CAUSA							
Falta de manutenção							
ANOMALIA						Fonte: Autor (2021)	
Condulete com falta de parafuso						LOCAL: Galeria, Corredor da Administração, Corredor Circulação	
PRAZO: 60 dias							
MEDIDA SANEADORA							
Realizar manutenção para correta instalação do condulete

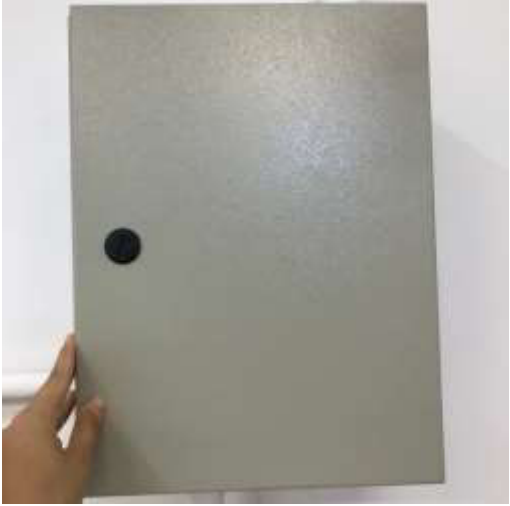
ORIGEM				Figura 44 - Quadro elétrico sem sinalização na CTP	
Endógena

G	U	T	PONTOS		
3	3	1	9		
PRIORIDADE					
2					
CAUSA					
Falha na execução e falha de manutenção					
ANOMALIA					
Falta de sinalização adequada no quadro elétrico					
PRAZO: 90 dias					
MEDIDA SANEADORA					
Colocar identificação de quadro elétrico (Exemplo: Perigo!)

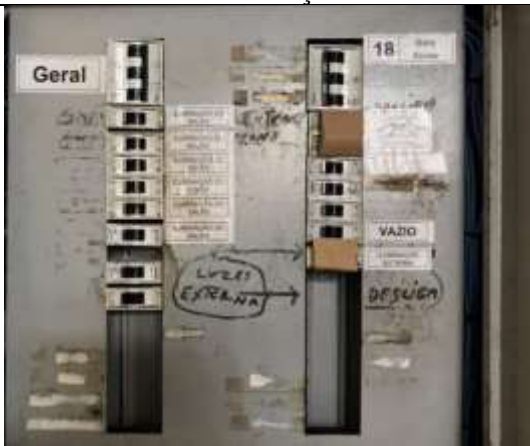
ORIGEM				Figura 46 - Quadro sem dispositivos de segurança na Produção	
Endógena

G	U	T	PONTOS		
4	3	2	24		
PRIORIDADE					
1					
CAUSA					
Falha de execução ou no projeto					
ANOMALIA					
Quadro sem dispositivos de segurança (DR e DPS)					
PRAZO: 45 dias					
MEDIDA SANEADORA					
Instalar DPS e DR adequados para o quadro e os circuitos

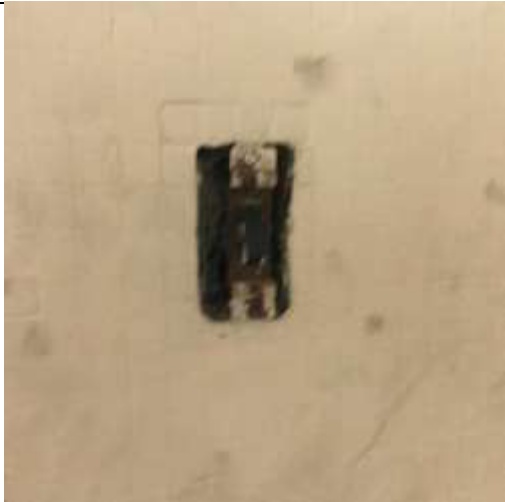
ORIGEM				Figura 47 - Interruptor sem tampa no Suprimentos	
Endógena

G	U	T	PONTOS		
3	3	2	18		
PRIORIDADE					
2					
CAUSA					
Falta de manutenção					
ANOMALIA					
Interruptor sem tampa e fiação exposta					
PRAZO: 60 dias					
MEDIDA SANEADORA					
Instalar corretamente tampa do interruptor

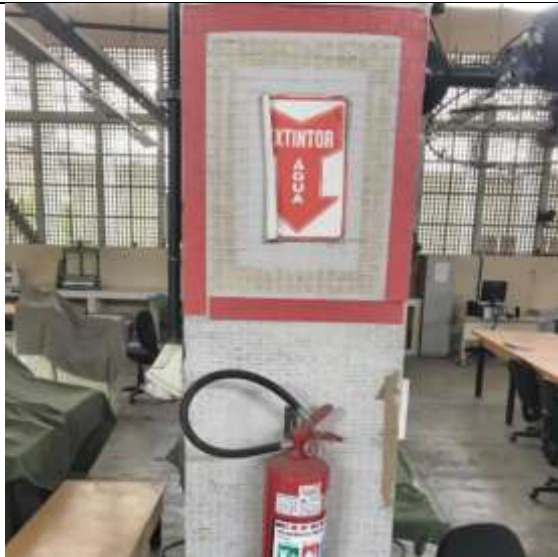
ORIGEM				Figura 51 - Sinalização desgastada na Produção	
Funcional

G	U	T	PONTOS		
3	3	4	48		
PRIORIDADE					
2					
CAUSA				Fonte: Autor (2021)	
Desgaste da sinalização por tempo e uso				LOCAL: Produção	
ANOMALIA					
Sinalização de extintor de incêndio desgastado					
PRAZO: 45 dias					
MEDIDA SANEADORA					
Fazer troca da sinalização atual por uma nova

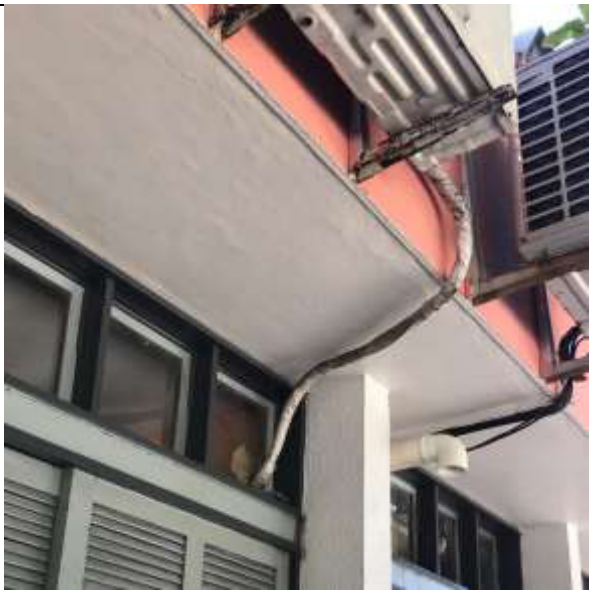
ORIGEM				Figura 55 - Tubulação de ar-condicionado na Área Externa	
Endógena

G	U	T	PONTOS		
2	2	3	12		
PRIORIDADE					
3					
CAUSA					
Instalação incorreta da tubulação do ar-condicionado					
ANOMALIA					
Tubulação do ar-condicionado incorreta e vedação da esquadria inadequada					
PRAZO: 60 dias					
MEDIDA SANEADORA					
Fazer correta instalação da tubulação do ar-condicionado com empresa especializada e realizar troca do material quebrado/ineficiente

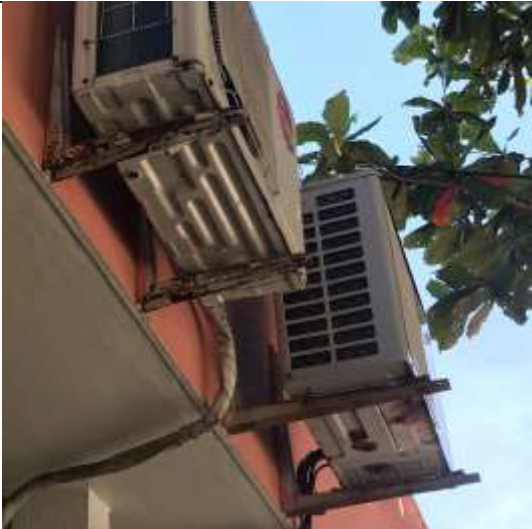
ORIGEM				Figura 57 - Ar-condicionado e suporte com corrosão na Área Externa			
Funcional

G	U	T	PONTOS				
2	2	3	12				
PRIORIDADE							
2							
CAUSA							
Falta de manutenção							
ANOMALIA							
Corrosão do suporte e do aparelho de ar-condicionado							
PRAZO: 60 dias							
MEDIDA SANEADORA							
Realizar manutenção corretiva dos pontos com corrosão, aplicar produto antioxidante e, se necessário, fazer troca do suporte do aparelho

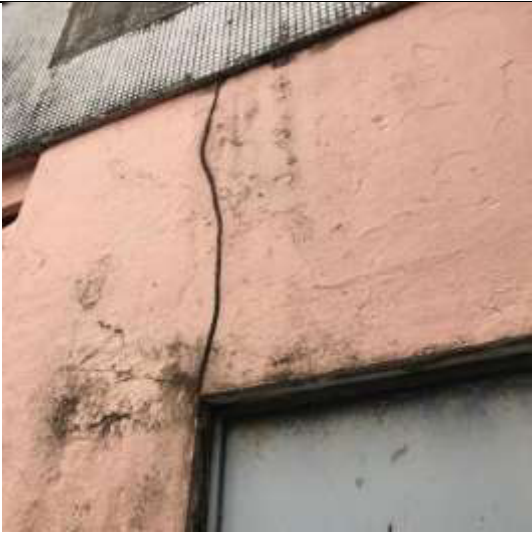
ORIGEM				Figura 58 - Cupins na parede da Área Externa			
Natural

G	U	T	PONTOS				
3	3	4	36				
PRIORIDADE							
1							
CAUSA							
Umidade e falta de manutenção							
ANOMALIA							
Presença de cupim nas paredes							
PRAZO: 45 dias							
PRAZO: 45 dias				LOCAL: Área Externa, Copa			
MEDIDA SANEADORA							
Realizar aplicação de inseticida para acabar com a infestação existente, identificar os focos de umidade do ambiente e acabar com eles

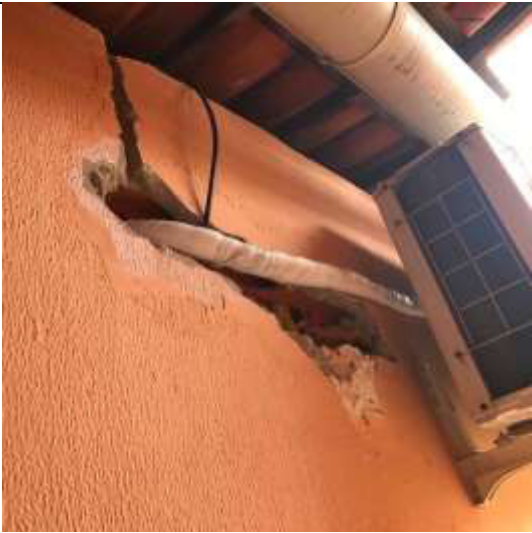
ORIGEM				Figura 59 - Tubulação ar-condicionado na Área Externa			
Endógena

G	U	T	PONTOS				
2	3	2	12				
PRIORIDADE							
3							
CAUSA							
Instalação incorreta da tubulação do ar-condicionado							
ANOMALIA							
Tubulação do ar-condicionado incorreta e abertura na parede							
PRAZO: 60 dias							
PRAZO: 60 dias				LOCAL: Área Externa			
MEDIDA SANEADORA							
Fazer correta instalação da tubulação do ar-condicionado com empresa especializada. Realizar o preenchimento e o devido acabamento da parede

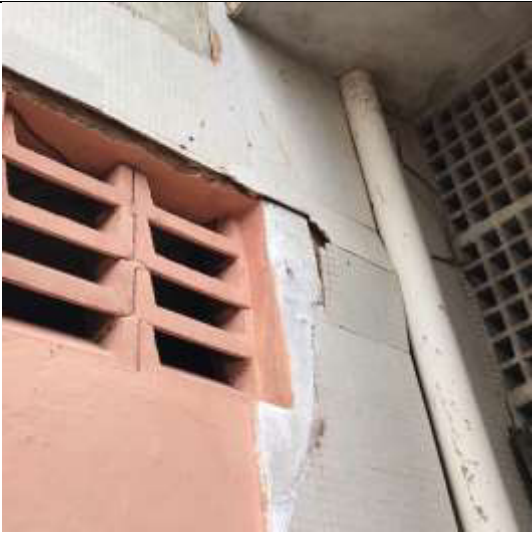
ORIGEM				Figura 60 - Parede com fissura na Área Externa	
Endógena

G	U	T	PONTOS		
4	4	3			
PRIORIDADE					
1					
CAUSA					
Deformação da estrutura					
ANOMALIA					
Fissura e quebra de cerâmicas por deformação da estrutura					
PRAZO: 30 dias					
MEDIDA SANEADORA					
Contratar empresa especializada para avaliação e acompanhamento das fissuras. Realizar troca de cerâmicas comprometidas

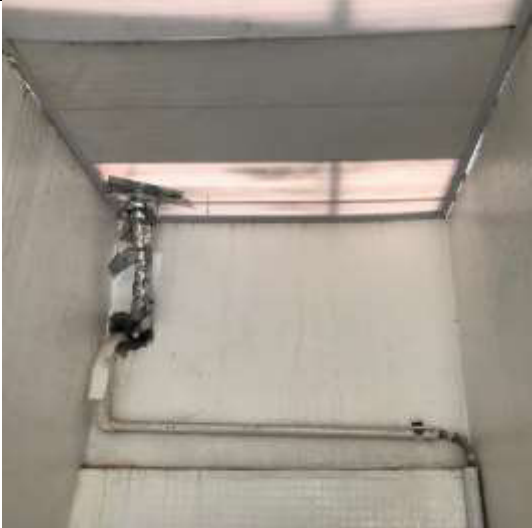
ORIGEM				Figura 61 - Tubulações incorretas na Copa	
Endógena

G	U	T	PONTOS		
2	2	2	8		
PRIORIDADE					
3					
CAUSA					
Instalação incorreta de tubulação					
ANOMALIA					
Tubulação incorreta e vedação do forro inadequada					
PRAZO: 90 dias					
MEDIDA SANEADORA					
Fazer correta instalação da tubulação com empresa especializada e realizar troca do material ineficiente

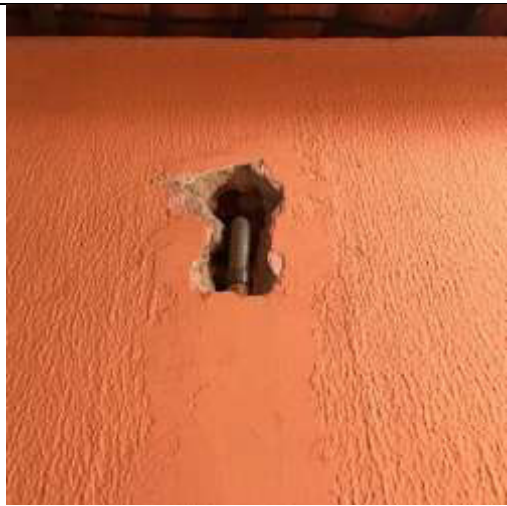
ORIGEM				Figura 62 - Abertura da parede na Área Externa			
Endógena

G	U	T	PONTOS				
2	1	2	4				
PRIORIDADE							
3							
CAUSA							
Serviço inacabado e falta de manutenção							
ANOMALIA							
Abertura na parede						Fonte: Autor (2021)	
PRAZO: 120 dias						LOCAL: Área Externa	
MEDIDA SANEADORA							
Realizar o preenchimento e o devido acabamento da parede

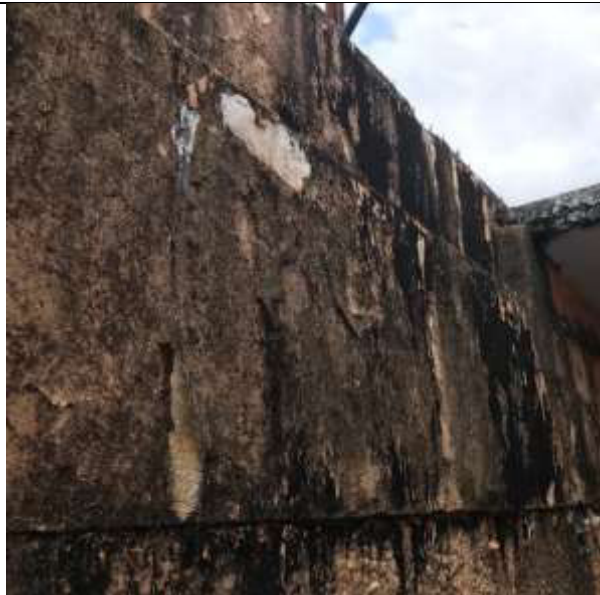
ORIGEM				Figura 63 - Parede deteriorada na Área Externa			
Endógeno

G	U	T	PONTOS				
4	4	4	64				
PRIORIDADE							
1							
CAUSA							
Ausência de chapim, impermeabilização inadequada e falta de manutenção							
ANOMALIA							
Infiltração na parede, deslocamento de pintura, formação de manchas, desenvolvimento de mofo						Fonte: Autor (2021)	
PRAZO: 30 dias						LOCAL: Área Externa	
MEDIDA SANEADORA							
Refazer a impermeabilização da parede, raspar a pintura na parte afetada, limpar a superfície e prosseguir com o correto acabamento. Instalar chapim.
