NORMAS E CRITÉRIOS DE INTERVENÇÃO PARA O CENTRO HISTÓRICO DE ARACATI

LUCIENE VIERA LÔBO
ORIENTADOR: ROMEU DUARTE JÚNIOR
TRABALHO FINAL DE GRADUAÇÃO

FORTALEZA, JUNHO 2000

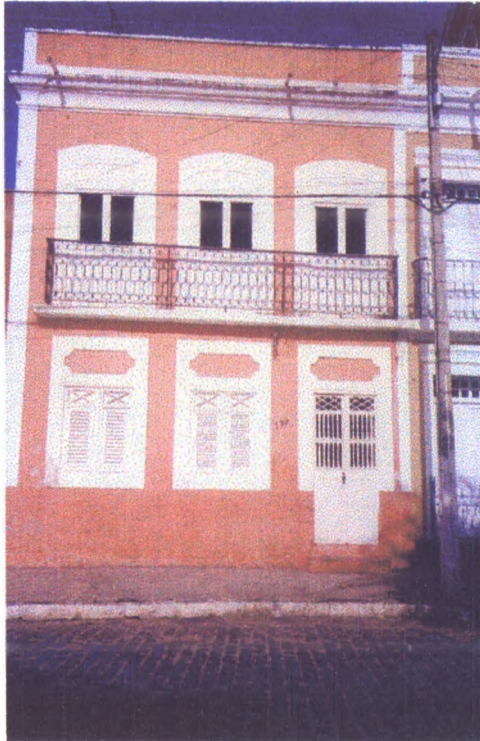
tipo A (rua Cel. Alexanzito)

- TIPO A: são as edificações que evoluíram no sentido vertical e horizontal tendo como unidade fundamental a chamada casa térrea de porta e janela. São típicas dos séculos XVII e XVIII. Seu uso característico é o residencial e normalmente definem um partido interno com corredor lateral (do lado da porta) ao longo do qual se dispõem os cômodos da casa.

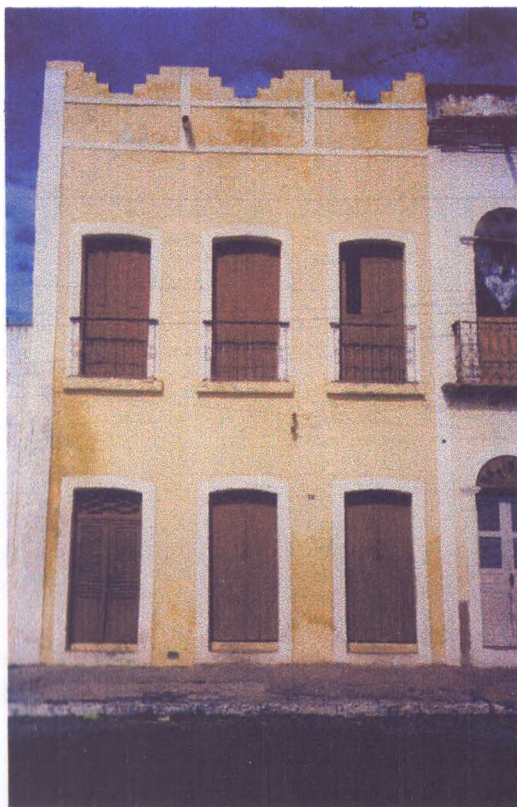
tipo B (rua Cel. Alexanzito)

- TIPO B: é uma variação do TIPO A. Entretanto, difere deste por possuir somente portas no pavimento térreo o que caracteriza um uso comercial neste andar. O uso residencial geralmente se dava no pavimento superior.

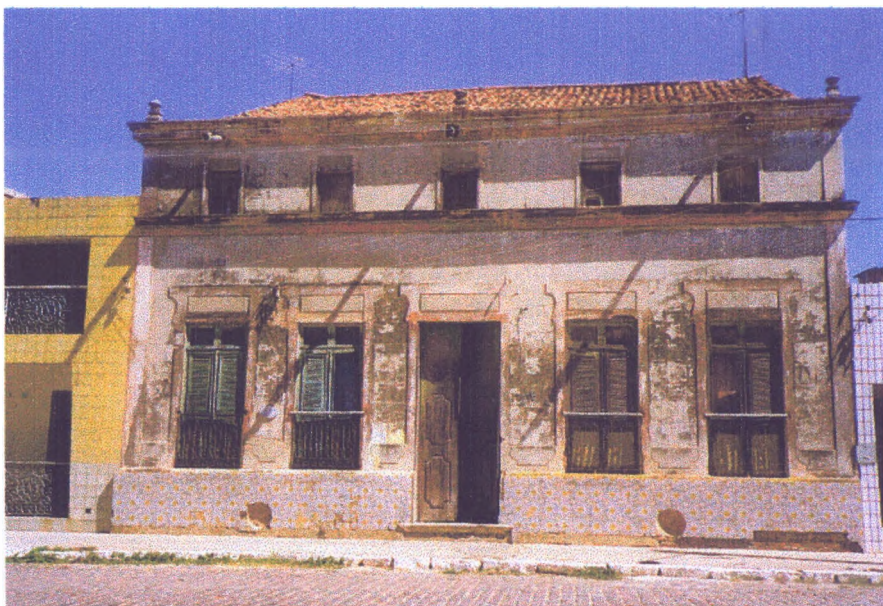
tipo C (rua Cel. Alexanzito)

- TIPO C: é uma evolução do TIPO A. São edificações típicas do século XIX e representam a transição entre os sobrados e as casas térreas. Possuem um pavimento semi-enterrado, o porão alto, que se faz perceber na fachada pela presença de óculos em sua base.

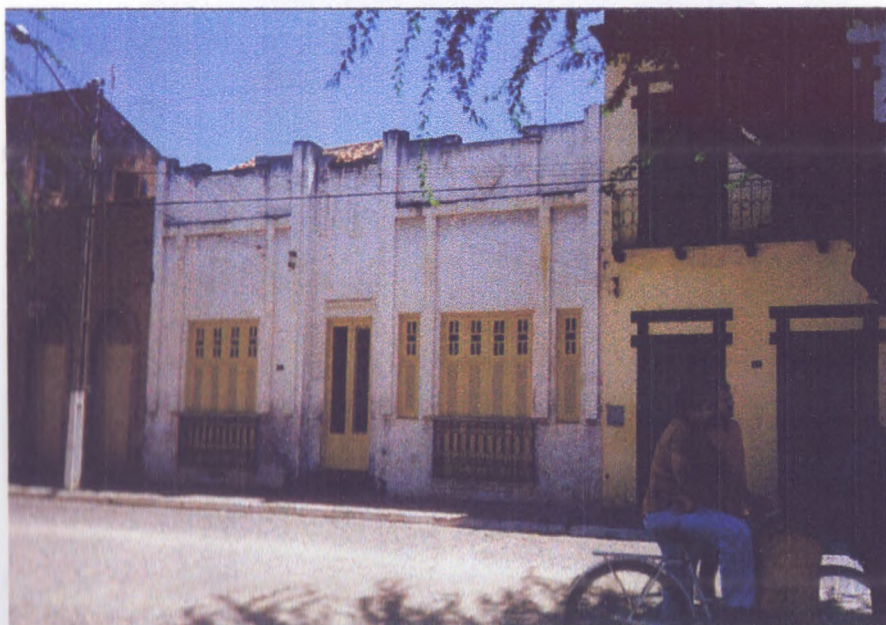
tipo D (rua Cel. Alexanzito)

- TIPO D: possuem no andar térreo porta central com tratamento diferenciado das demais. Seu partido interno se caracteriza por possuir circulação central. Na fachada do térreo podem ter só portas ou portas e janelas.

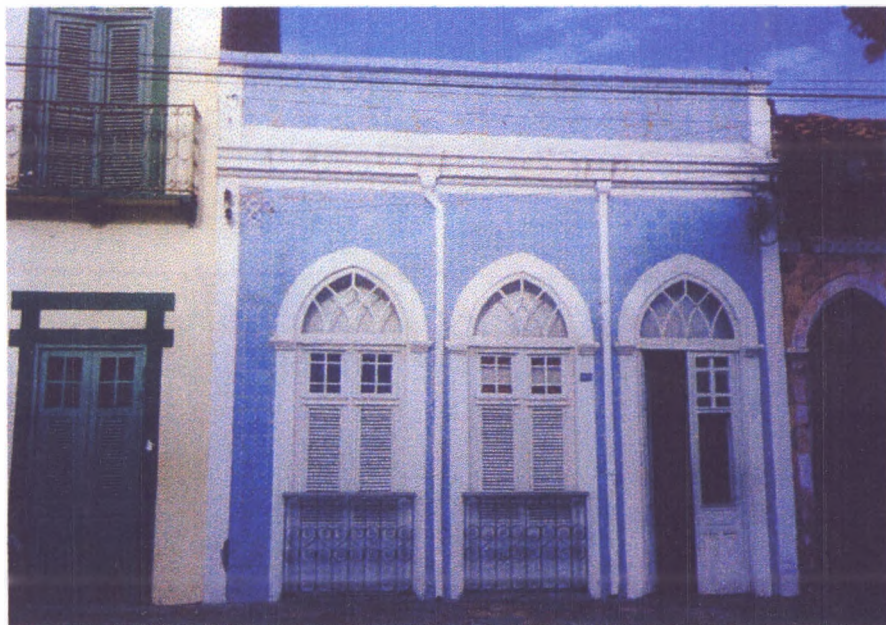
tipo E (rua Cel. Alexanzito)

- TIPO E: variação dos tipos A e B. O uso característico dessas construções é o residencial. Em sua planta, um salão principal, geralmente único, abre-se para a rua através de janelas-porta com guarda-corpos, que são gradis de desenhos mais ou menos elaborados, dependendo do grau de sofisticação dos edifícios, reflexo do status social de seus antigos proprietários. O restante do corpo da casa costuma repetir o esquema da tipologia A.

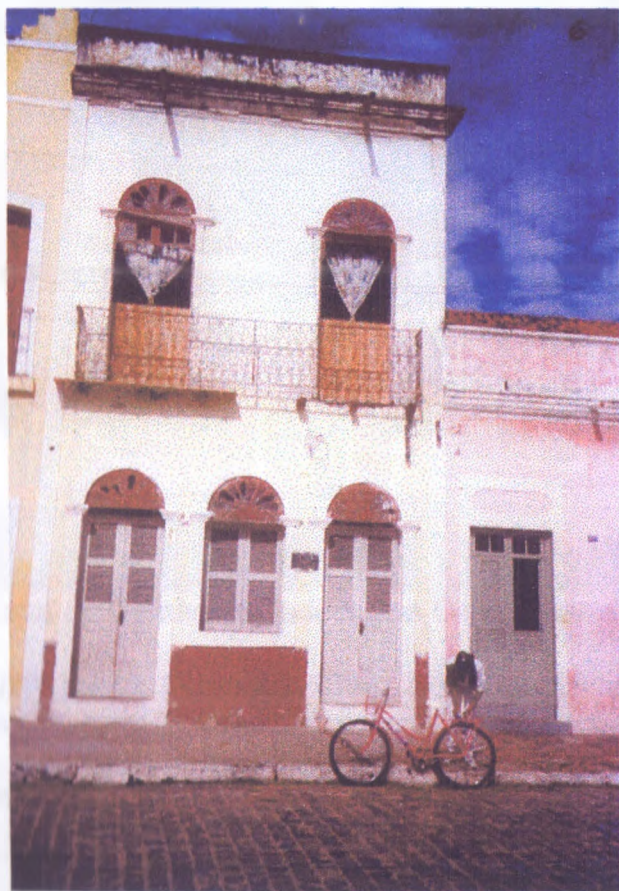
tipo F (rua Cel. Alexanzito)

- TIPO F: são as edificações que possuem uma janela entre duas portas, podendo esta unidade se repetir.

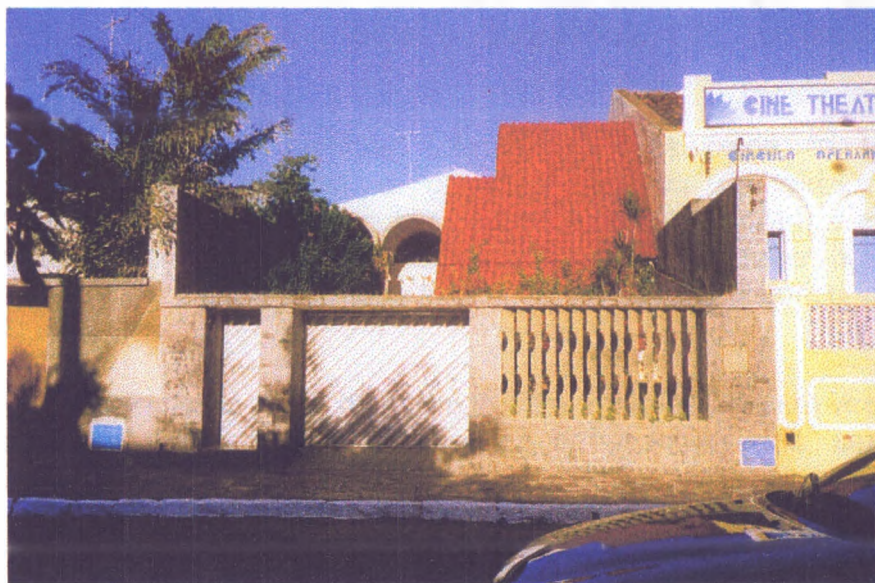
outras (rua Cel. Alexanzito)

- **OUTRAS:** são as edificações que não apresentam tipologia definida. Neste grupo estão, principalmente, as construções recentemente edificadas sem respeitar as características inerentes às tradicionais.
-

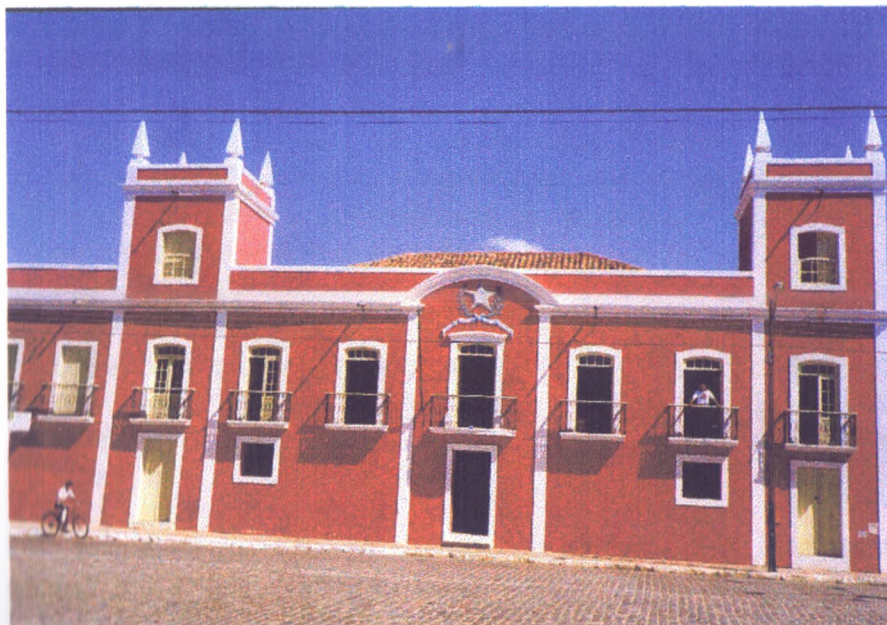
Casa de Câmara e Cadeia (rua Cel. Alexanzito)

- **ARQUITETURA MONUMENTAL:** estão incluídas aqui as igrejas, a casa de câmara e cadeia, o mercado público, enfim, toda e qualquer edificação que possua um caráter de monumentalidade.

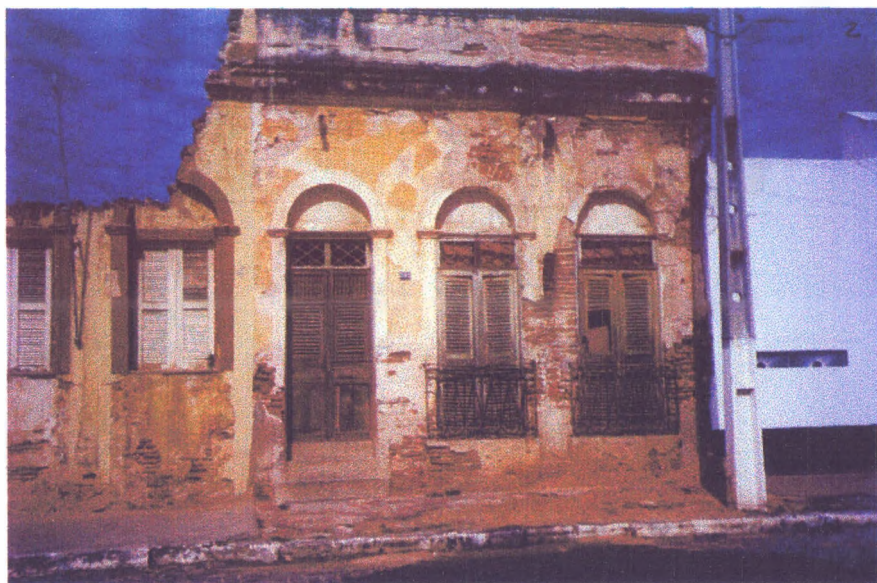
(rua Cel. Alexanzito)

Um retrato da falta de zelo com o patrimônio edificado. Neste espaço, antes ocupado por estas ruínas, existe hoje um vazio urbano

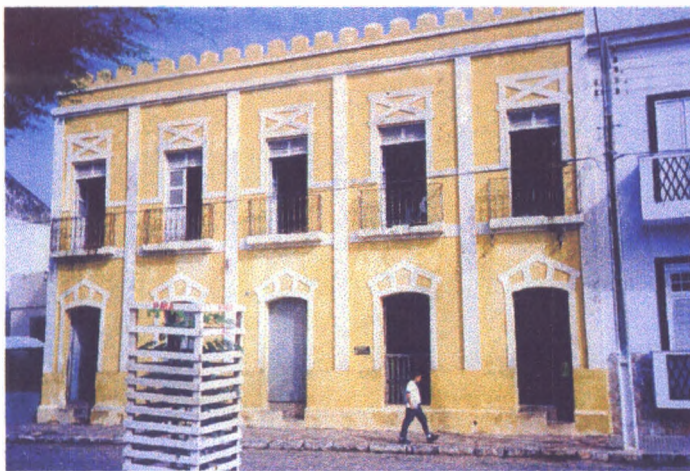
Edificação Original (rua Cel. Alexanzito)

- **ORIGINAIS:** são aquelas que se mantêm totalmente íntegras. Preservam uma unidade e a sua leitura é clara e definida. Os elementos de composição da fachada facilmente falam em que escola arquitetônica estão enquadradas. Fornecem ao observador informações sobre o gosto e a tendência de determinada época, dando a ele a percepção da evolução cultural da área.

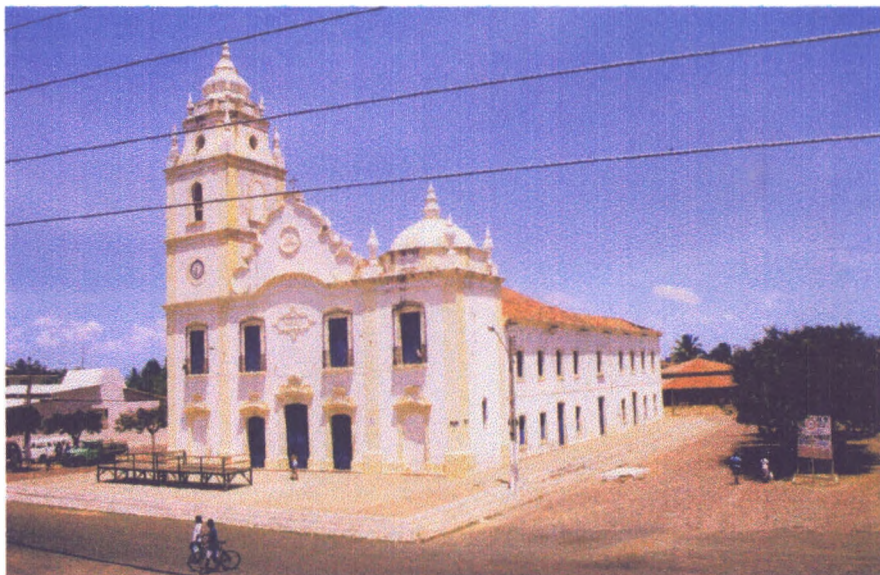
Ed. de Interesse (Ilg. Matriz de Nossa Senhora do Rosário)

- **EDIFICAÇÕES DE INTERESSE:** dentre as edificações originais existem aquelas que, devido à sua relevância histórica, artística e/ou arquitetônica, destacam-se das demais. Estas, portanto, merecem uma classificação especial que enfatize sua importância dentro do conjunto.
- **CARACTERIZADAS:** são as edificações que sofreram intervenções parciais, mas que mantêm as características básicas do conjunto, o que as fazem inseridas no contexto arquitetônico e urbanístico da área.

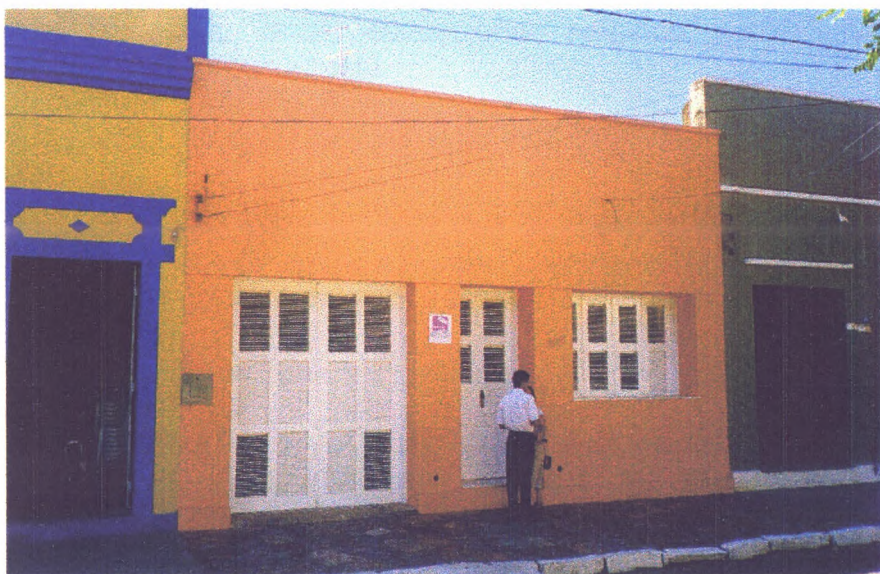
Edificação Descaracterizada (rua Cel. Alexanzito)

- **DESCARACTERIZADAS:** são edificações que sofreram intervenções totais ou parciais que as deixaram em desarmonia com o conjunto. Entretanto, por manterem suas proporções e recuos originais, ainda se torna razoavelmente fácil inseri-las novamente no contexto arquitetônico.

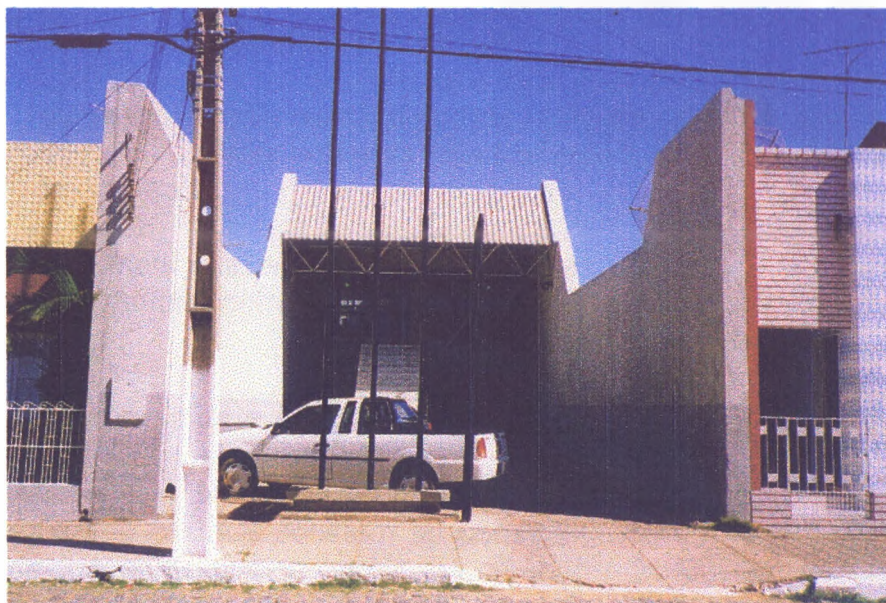
Edificação Conflitante

- **CONFLITANTES:** são as edificações construídas sem levar em consideração os recuos, gabaritos, ritmos, materiais que caracterizam o conjunto arquitetônico. A reintegração destas edificações ao contexto do lugar se torna no mínimo difícil de ser feita.
