**CONDIÇÕES DE SEGURANÇA DO TRABALHO EM CANTEIROS DE OBRAS DE  
PEQUENO PORTE: UM ESTUDO COMPARATIVO DA APLICAÇÃO DA NR 18 NO  
SERTÃO DE CRATEÚS**

Trabalho de Conclusão de Curso apresentado ao  
Curso de Engenharia Civil da Universidade  
Federal do Ceará, como requisito parcial à  
obtenção do título de bacharel em Engenharia  
Civil.

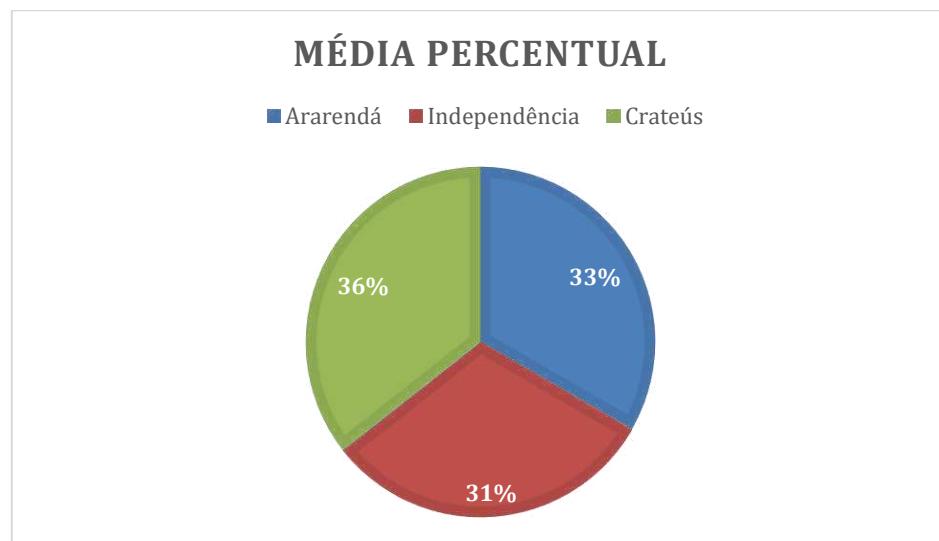
Gráfico 1 – Distribuição percentual média de conformidade com a NR-18 nos canteiros analisados por cidade

A análise gráfica evidencia que Crateús ocupa a primeira colocação. Tal resultado pode estar associado ao seu maior porte populacional e a uma estrutura técnica mais consolidada. Por outro lado, Ararendá, mesmo sendo o menor dos três municípios, superou Independência, demonstrando que o comprometimento com a segurança do trabalho está mais relacionado à gestão eficiente do canteiro do que às características urbanas ou demográficas da localidade.

Para complementar a análise e favorecer uma leitura mais clara dos dados, elaborou-se o Gráfico 1, que apresenta a média de conformidade por cidade em formato de gráfico de pizza.

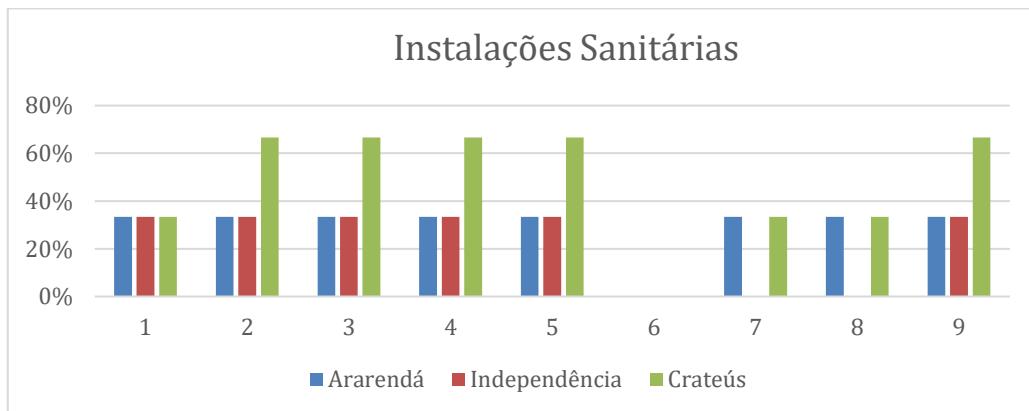
Gráfico 2 – Níveis de conformidade das instalações sanitárias segundo a NR-18

Os dados revelam que Ararendá e Independência apresentaram baixos índices de conformidade, com atendimento de apenas 33% na maioria dos critérios avaliados. Em ambos os municípios, nenhum dos canteiros possuía sanitários separados por sexo, o que evidencia uma falha recorrente no cumprimento de um requisito básico da NR-18. Além disso, em Independência, não foi identificada conformidade nos itens relacionados à ventilação e iluminação adequadas (item 7) e à proteção das instalações elétricas (item 8), reforçando a precariedade das condições sanitárias observadas.

Com base nesses parâmetros, foi realizada a coleta de dados nas cidades de Ararendá, Independência e Crateús. O gráfico 2 apresenta graficamente o percentual de conformidade em cada item, permitindo uma visualização comparativa entre os municípios analisados.

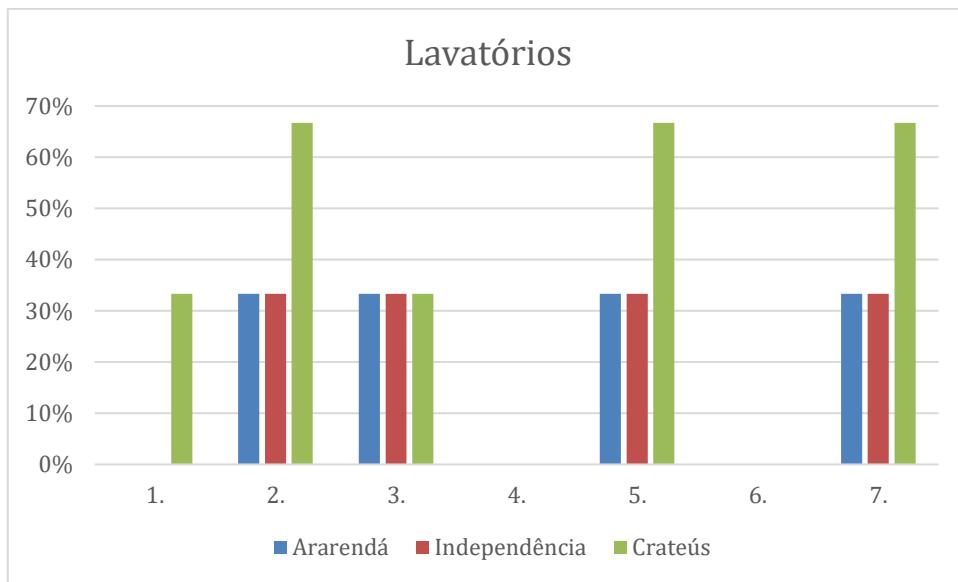
Gráfico 3 – Níveis de conformidade dos lavatórios segundo a NR-18

Em Ararendá e Independência, os resultados seguem uma tendência semelhante à identificada no gráfico anterior, com 33% de conformidade em alguns critérios e 0% em outros. Entre os principais itens com falhas recorrentes, destacam-se a ausência de ligação direta à rede

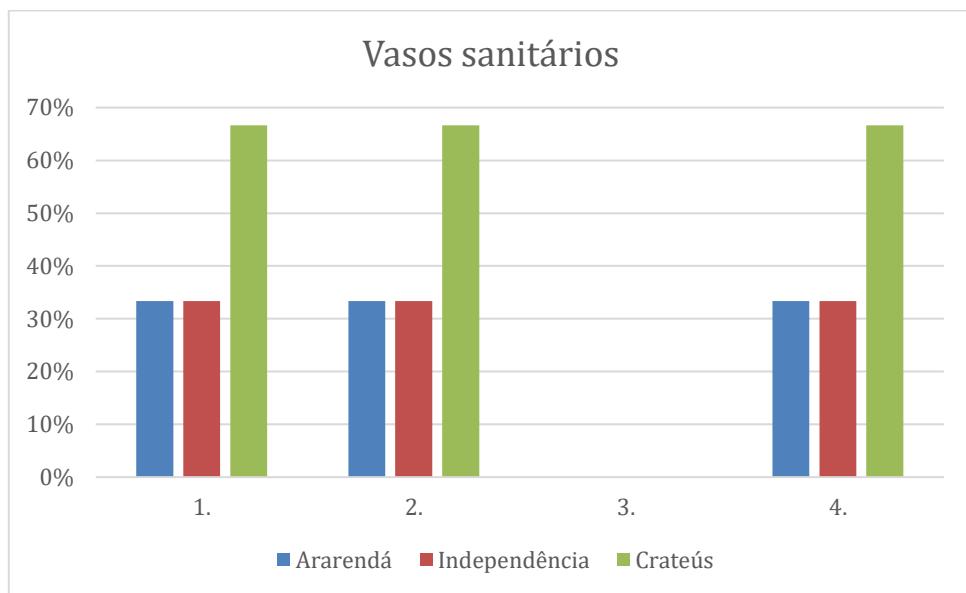
Gráfico 4 – Níveis de conformidade dos vasos sanitários segundo a NR-18

Os dados referentes aos vasos sanitários revelam que Ararendá e Independência apresentaram 33% de conformidade em três dos quatro critérios avaliados. É importante

Após identificar os itens que compõem os critérios de conformidade relacionados aos vasos sanitários, conforme exigido pela NR-18, o gráfico 4 a seguir apresenta os resultados obtidos a partir das visitas técnicas realizadas. Esses dados refletem o nível de atendimento às exigências.

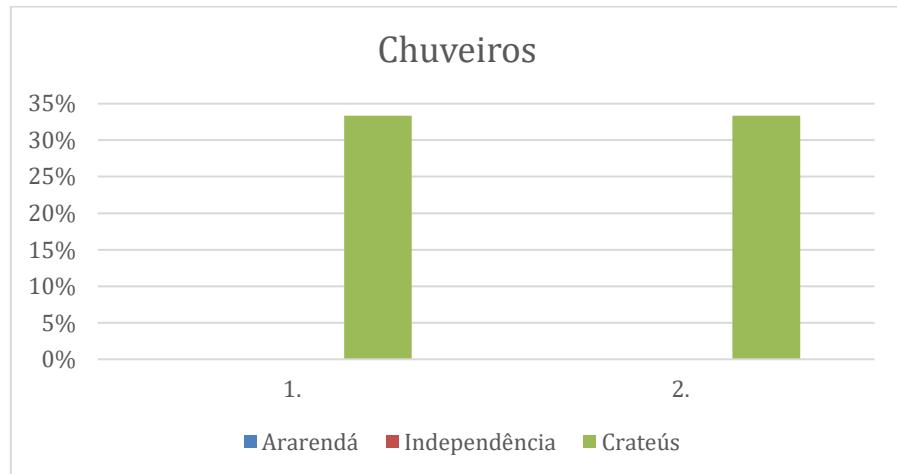
Gráfico 5 – Níveis de conformidade dos chuveiros segundo a NR-18

Em relação aos chuveiros, os dados indicam que Ararendá e Independência não apresentaram conformidade em nenhum dos dois critérios avaliados, que foram a área mínima do compartimento e o caimento adequado do piso. O resultado, de 0% de atendimento, está diretamente relacionado à completa ausência de chuveiros nas obras visitadas nesses municípios.

Após identificar os critérios que definem a conformidade das instalações de chuveiros, de acordo com os parâmetros da NR-18, apresenta-se a seguir o gráfico 5 com os resultados obtidos nas obras analisadas

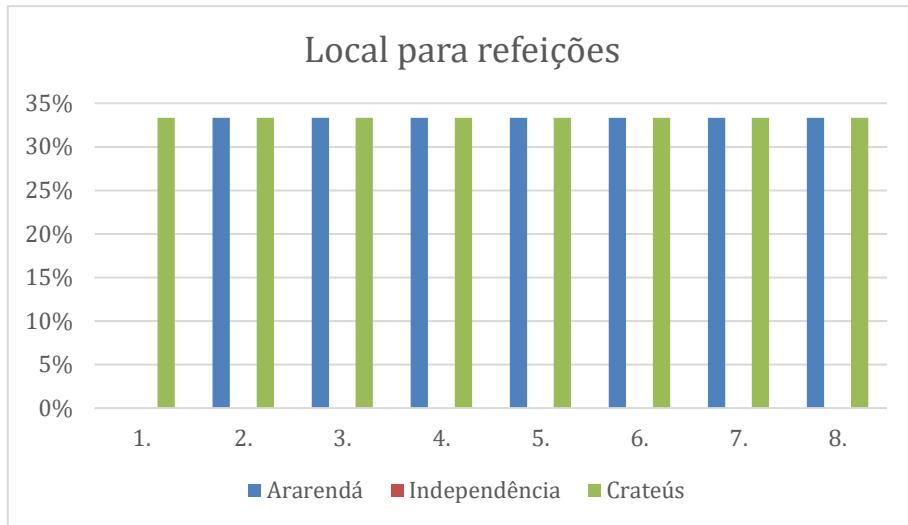
Gráfico 6 – Níveis de conformidade dos locais destinados às refeições segundo a NR-18

Com base nos critérios de conformidade estabelecidos pela NR-18, foi possível verificar que apenas um canteiro de obras em Ararendá e outro em Crateús dispunham de espaços destinados às refeições. No caso de Ararendá, o ambiente identificado apresentava uma estrutura parcialmente aberta, com a ausência de uma das paredes substituída por uma abertura que, segundo o encarregado da obra, tinha como objetivo melhorar a ventilação e a iluminação natural do espaço. Ainda que essa adaptação não atenda integralmente aos requisitos normativos, ela demonstra uma tentativa de adequação às condições mínimas de conforto exigidas pela norma, especialmente no que se refere à salubridade do ambiente.

Após identificar os itens que compõem os critérios de conformidade dos locais destinados às refeições, de acordo com as exigências da NR-18, apresenta-se a seguir o gráfico 6 com os resultados obtidos.

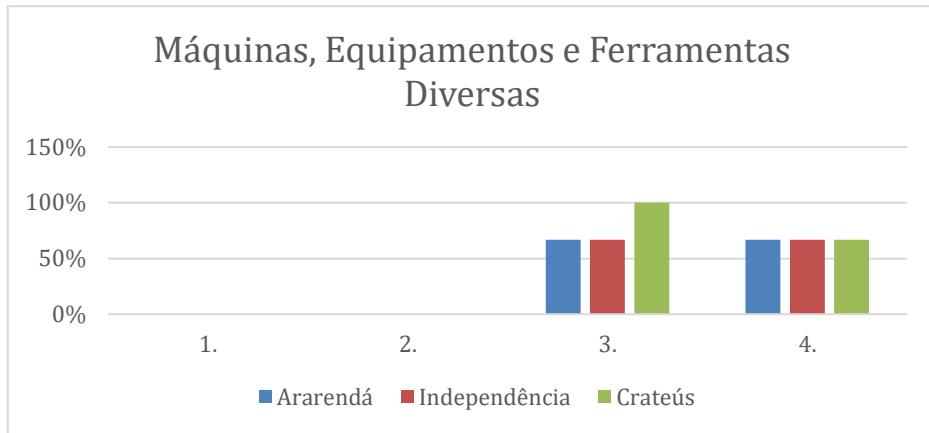
Gráfico 7 – Níveis de conformidade das máquinas, equipamento e ferramentas segundo a NR-18

Nos três municípios analisados, os dois primeiros critérios avaliados, que tratam da identificação dos operadores por meio de crachá e da comprovação de treinamento específico para a operação de novos equipamentos, apresentaram índice de conformidade nulo. Nenhum dos canteiros de obras visitados demonstrou evidências de que os trabalhadores responsáveis pela operação de equipamentos estivessem devidamente identificados ou capacitados conforme as exigências da Norma Regulamentadora nº 18.

Após identificar os itens que definem a conformidade no uso de máquinas e equipamentos nos canteiros de obras, conforme os critérios estabelecidos pela NR-18, apresenta-se a seguir o gráfico 7 com os resultados obtidos.

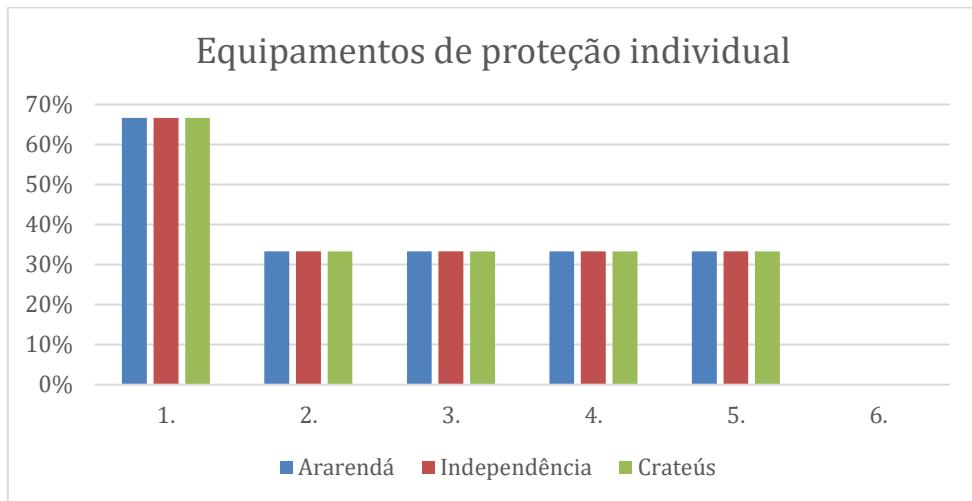
Gráfico 8 – Níveis de conformidade dos equipamentos de proteção individual segundo a NR-18

Neste item, os dados indicam um padrão relativamente homogêneo entre as três cidades avaliadas. O primeiro critério, que se refere ao fornecimento adequado de Equipamentos de Proteção Individual (EPIs), apresentou 67% de conformidade em todos os municípios, evidenciando um nível razoável de atendimento às exigências da norma.

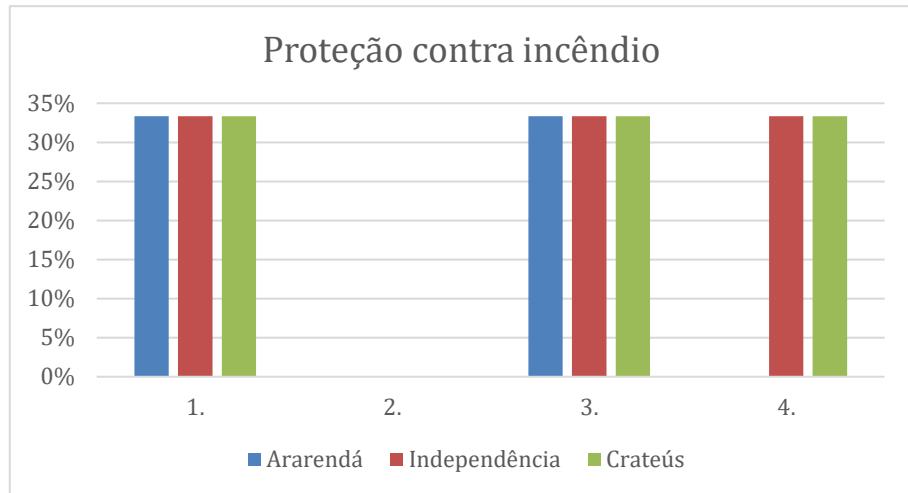
Gráfico 9 – Níveis de conformidade de proteção contra incêndio segundo a NR-18

Em todos os municípios, os resultados relacionados à segurança contra incêndio apresentaram índices baixos. Apenas os itens um e três alcançaram 33% de conformidade nas três cidades. Já os itens dois, que trata da presença de alarme, e quatro, referente à existência de equipe treinada, variaram entre zero e 33%, com Independência e Crateús apresentando um leve avanço no item quatro, enquanto Ararendá não registrou atendimento a esse critério em nenhum dos canteiros avaliados.

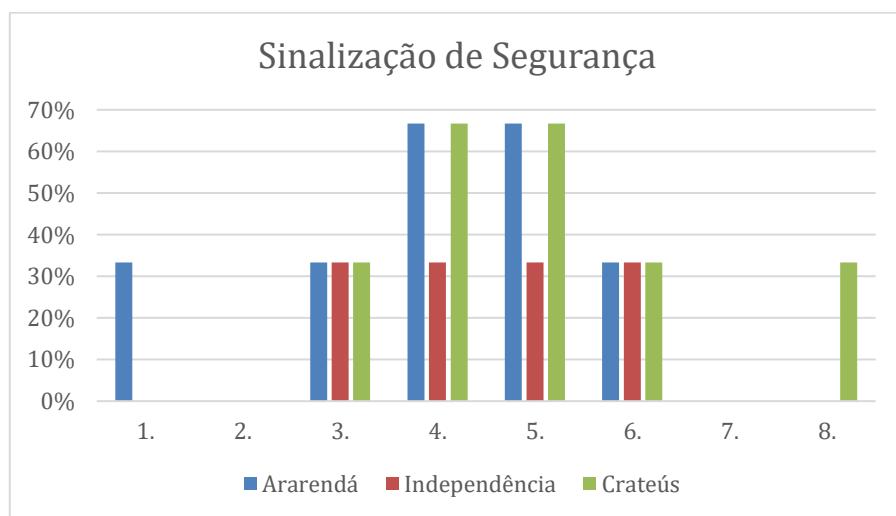
Gráfico 10 – Níveis de conformidade de sinalização de segurança segundo a NR-18

Os resultados evidenciam uma considerável variação entre os municípios no que se refere aos itens de sinalização. Ararendá apresentou até 67% de conformidade em alguns critérios, especialmente na advertência para partes móveis de máquinas e risco de queda, demonstrando um comprometimento importante nessas áreas. No entanto, o município não atendeu às exigências relativas à sinalização de saídas de emergência e à circulação de veículos no canteiro.

Após identificar os itens que definem a conformidade da sinalização de segurança, conforme as orientações da NR-18, apresenta-se a seguir o gráfico 10 com os resultados obtidos.

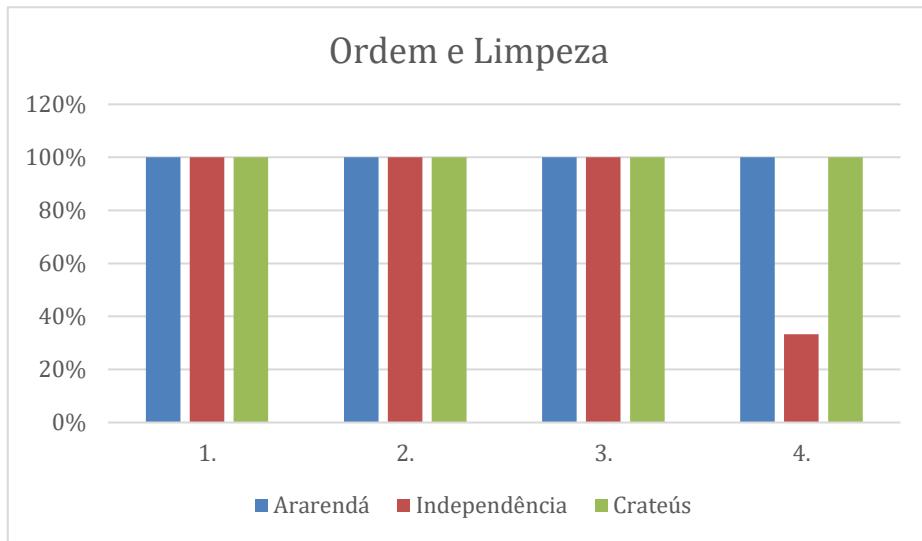
Gráfico 11– Níveis de conformidade de ordem e limpeza segundo a NR-18

Este item apresentou um dos melhores desempenhos gerais da pesquisa. Todos os canteiros de obras, nas três cidades analisadas, alcançaram 100% de conformidade em três dos quatro critérios avaliados, evidenciando boas práticas relacionadas à organização e limpeza dos

Após identificar os critérios que definem a conformidade em relação à ordem e limpeza nos canteiros de obras, conforme as diretrizes da NR-18, apresenta-se a seguir o gráfico 11 com os resultados obtidos.

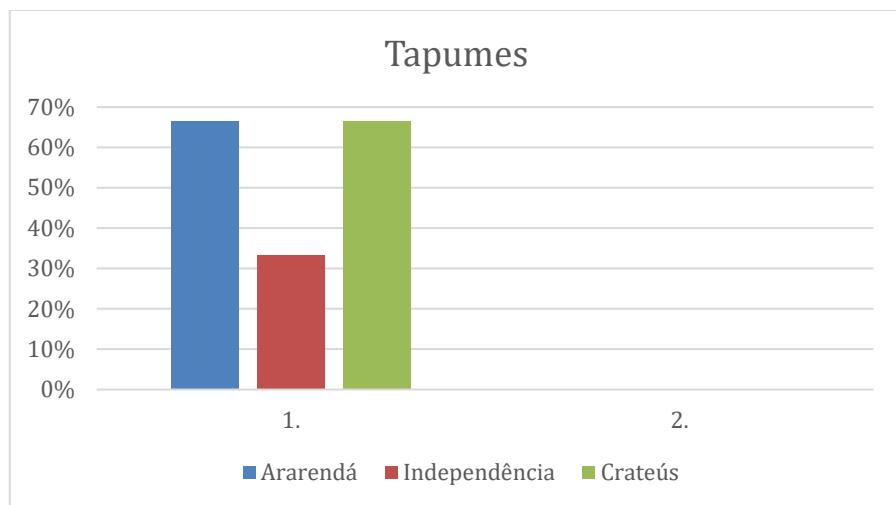
Gráfico 12 – Níveis de conformidade de tapumes segundo a NR-18

Neste item da análise, os resultados indicam variações relevantes entre os municípios avaliados. Ararendá e Crateús apresentaram 67% de conformidade no critério referente à presença de elementos de segurança perimetral, demonstrando uma preocupação significativa com o controle de acesso e a proteção do entorno das obras. Esses resultados revelam boas práticas na implementação de barreiras que contribuem para a segurança dos trabalhadores e da população ao redor.

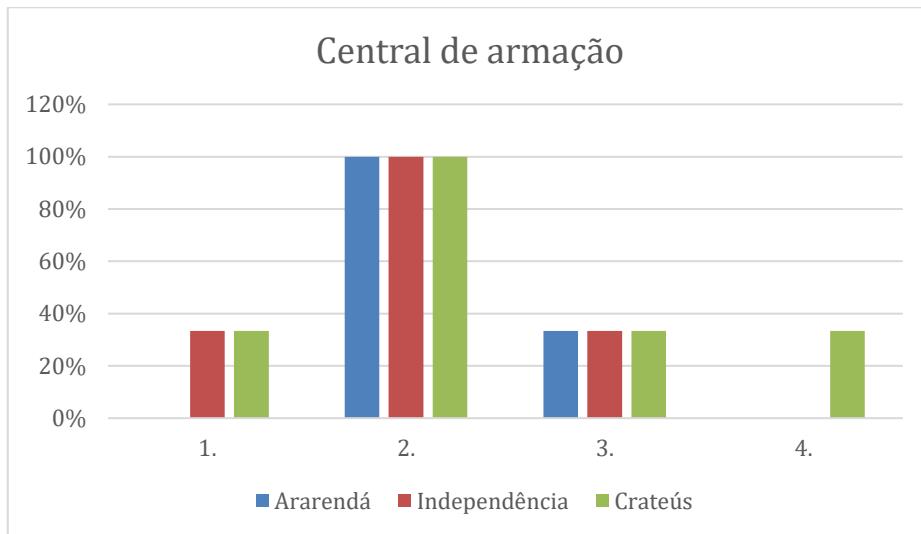
Gráfico 13 – Níveis de conformidade da central de armação segundo a NR-18

Os resultados obtidos para este item demonstram significativa variação entre os municípios avaliados. Ararendá apresentou 0% de conformidade em dois dos quatro critérios analisados, indicando deficiências relevantes nesse aspecto. Por outro lado, Crateús e Independência registraram avanços pontuais no cumprimento da NR-18, com alguns itens alcançando 33% e até 100% de conformidade, o que representa boas práticas em contextos específicos, especialmente no controle de riscos associados ao apoio e escoramento de estruturas.

Após identificar os critérios que definem a conformidade das centrais de armação, conforme as orientações da NR-18, apresenta-se a seguir o gráfico 13 com os resultados obtidos.

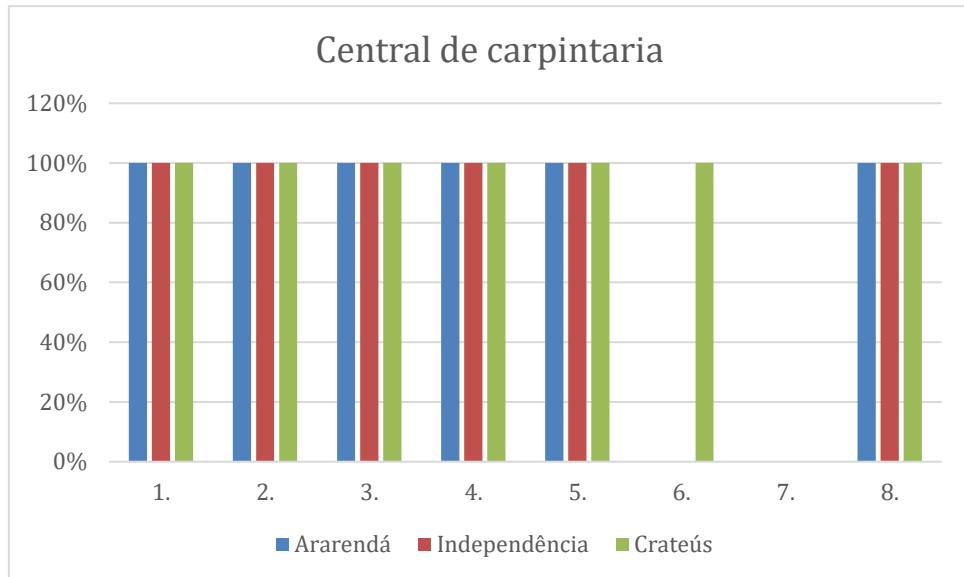
Gráfico 14 – Níveis de conformidade da central de carpintaria segundo a NR-18

É importante, antes de tudo, esclarecer que os índices de 100% de conformidade observados em diversos itens deste tópico não significam que todas as obras avaliadas atenderam integralmente aos requisitos da NR-18. Esses percentuais referem-se apenas às situações em que o item em questão era aplicável à realidade do canteiro, permitindo a verificação correspondente.

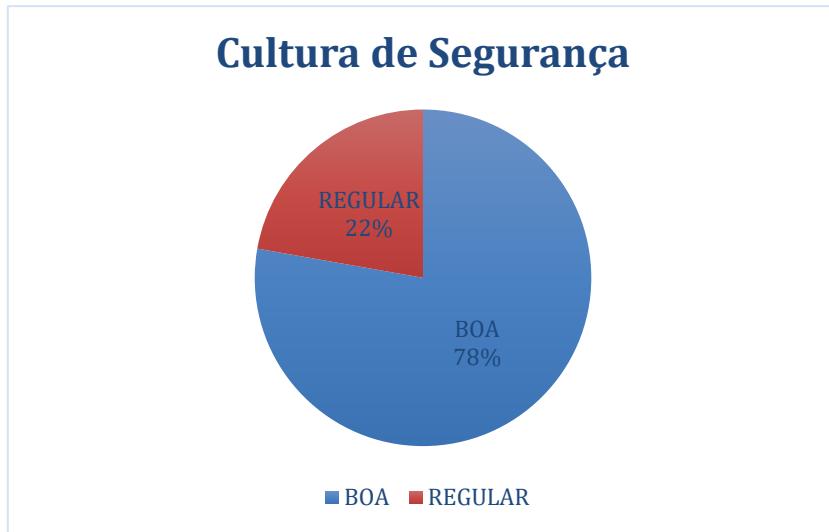
Gráfico 15 - Percepção da cultura de segurança nos canteiros de obras visitados

O gráfico 15 apresenta a percepção dos entrevistados sobre a cultura de segurança nos canteiros de obras visitados.

Embora o gráfico mostre que 78% das obras visitadas foram classificadas como possuidoras de uma boa cultura de segurança, essa percepção pode não refletir com precisão a realidade verificada nas inspeções por meio do checklist da NR-18. Em muitos casos, essa avaliação positiva pode estar relacionada mais à percepção subjetiva dos responsáveis pela obra, considerando os esforços da equipe em manter padrões mínimos de segurança, do que a um real conhecimento técnico sobre os requisitos da norma.
