UNIVERSIDADE FEDERAL DO CEARÁ
CAMPUS DE CRATEÚS
CURSO DE GRADUAÇÃO EM ENGENHARIA DE MINAS

**AVALIAÇÃO DA ESTABILIDADE GEOMECÂNICA DE UM MACIÇO ROCHOSO NO
MUNICÍPIO DE CRATEÚS-CE SEGUNDO O MÉTODO SMR**

Trabalho de Conclusão de Curso apresentado ao
Curso de Graduação em Engenharia de Minas
do Campus de Crateús da Universidade Federal
do Ceará, como requisito parcial à obtenção do
grau de bacharel em Engenharia de Minas.

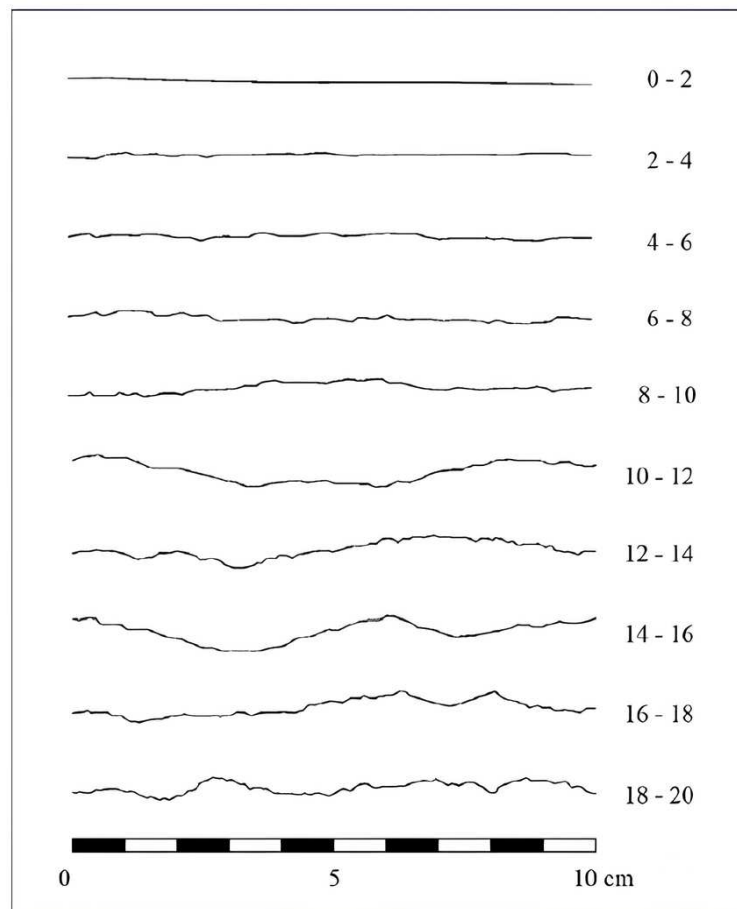
Figura 4 – Perfis de rugosidade padrão para a estimativa visual do JRC

O valor de *JRC* representa o coeficiente de rugosidade da junta, enquanto *JCS* corresponde à resistência à compressão da rocha na superfície da fratura, e σ' indica a tensão normal efetiva aplicada. Esses parâmetros são essenciais para avaliar o comportamento mecânico das descontinuidades, pois a rugosidade superficial (*JRC*) influencia diretamente a resistência ao cisalhamento, e a resistência da rocha (*JCS*) determina a capacidade de suporte da superfície fraturada. Os perfis de rugosidade, que ilustram as variações nas irregularidades das juntas, podem ser observados na Figura 4, fornecendo uma representação visual das características que afetam a interação entre os blocos rochosos.

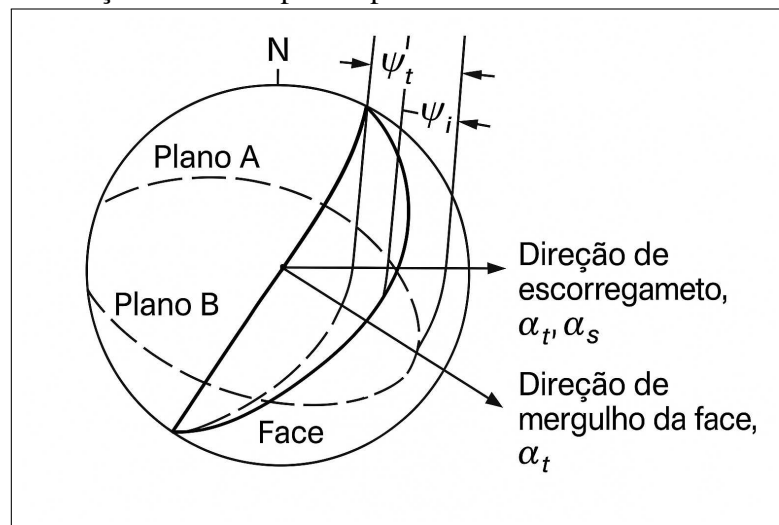
Figura 8 – Condição estrutural para ruptura em cunha

A ruptura em cunha ocorre quando dois ou mais planos de descontinuidades, com direções divergentes, interceptam-se e isolam um bloco rochoso em formato de cunha, promovendo um escorregamento translacional (Fiori, 2016). Para que esse mecanismo se desenvolva, a linha de interseção entre as descontinuidades deve apresentar um caimento (direção de mergulho) inferior ao mergulho do talude, conforme ilustrado na Figura 8, condição que permite o movimento gravitacional da cunha ao longo dos planos. Essa ruptura é típica de maciços rochosos com múltiplas famílias de descontinuidades, cujas orientações relativas, espaçamentos e persistências determinam diretamente a geometria (forma e volume) da cunha e, conseqüentemente, sua estabilidade. A combinação desses fatores estruturais define se a cunha terá mobilidade suficiente para deslizar, tornando-se um dos mecanismos de instabilidade mais críticos em encostas com sistemas complexos de fraturas.

- O mergulho do talude deve ser superior ao mergulho da linha de intersecção dos planos de descontinuidades, ou seja, $\psi_f > \psi_i$ (Figura 8).
- A linha de intersecção deve aflorar na face do talude.
- O mergulho da linha de intersecção deve ser superior ao ângulo de atrito da rocha, isto é, $\psi_f > \psi_i > \phi$.

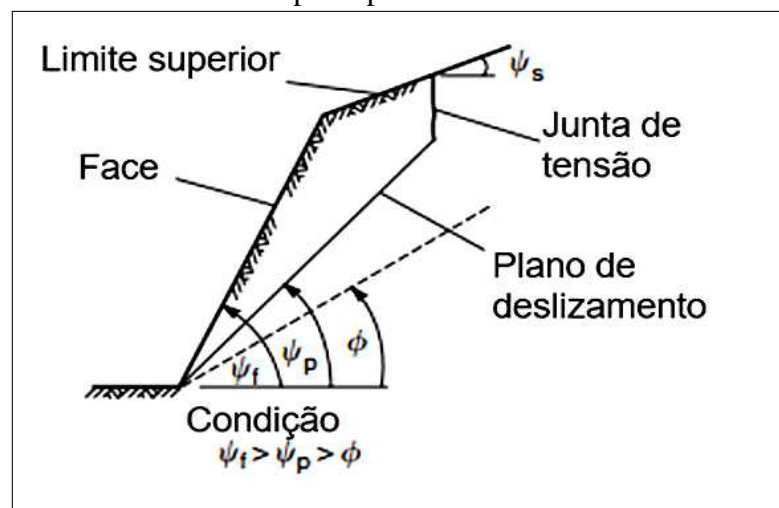
Figura 9 – Geometria de uma ruptura plana

A ruptura planar ocorre ao longo de descontinuidades predominantes e/ou contínuas, cuja orientação é paralela à face do talude, mergulhando na mesma direção do mergulho do talude, porém com um ângulo de inclinação menor que o da própria face. Esse mecanismo de deslizamento é típico em situações em que a estrutura geológica apresenta fraturas ou planos de fraqueza alinhados com a superfície do terreno, criando uma superfície de cisalhamento potencial. A condição crítica para sua ocorrência é justamente a combinação entre a orientação paralela da descontinuidade, a concordância de direção do mergulho e o menor ângulo de inclinação em relação ao talude, fatores que favorecem a instabilidade e o movimento de blocos ao longo do plano definido (Fiori, 2016).

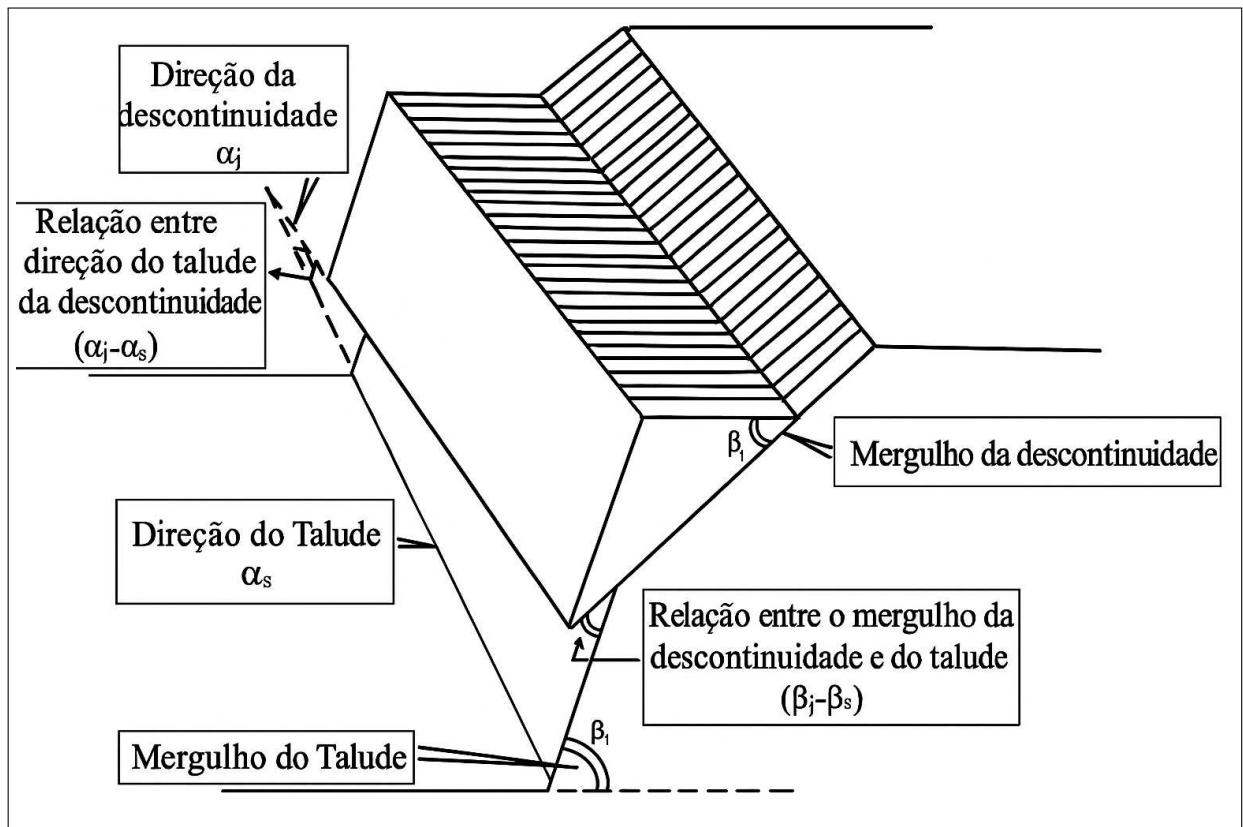
Figura 13 – Relação entre a orientação de descontinuidades e a face do talude no maciço rochoso.

O fator de ajuste F_1 é influenciado pelo grau de paralelismo entre a orientação das juntas (α_j) e a direção da face do talude (α_s), conforme ilustrado na Figura 13. Esse fator assume valores que variam de 1, quando as duas direções são praticamente paralelas, até 0,15, que corresponde ao menor valor adotado na classificação.

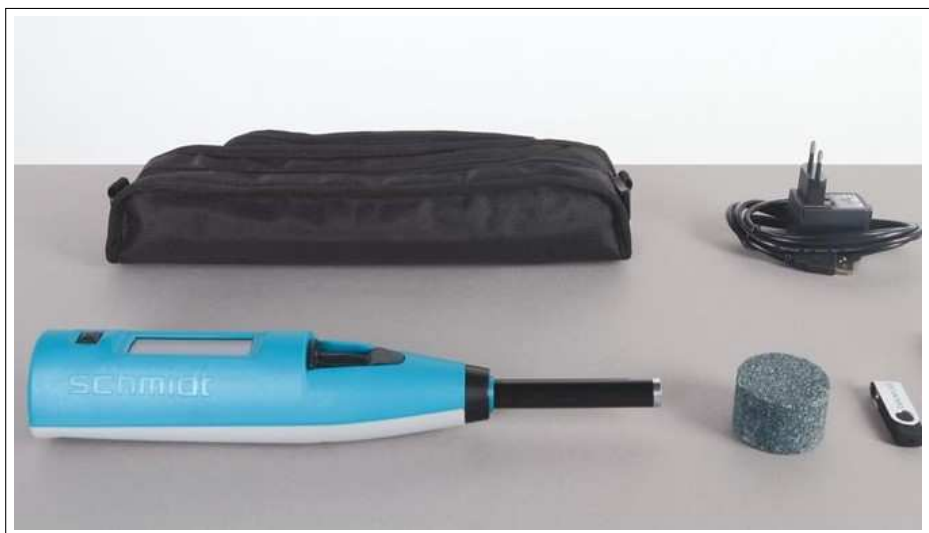
Figura 14 – Modelo do Martelo de Schmidt.

O esclerômetro, também conhecido como martelo de Schmidt (Figura 14), foi originalmente desenvolvido para avaliar a resistência de corpos de prova de concreto por meio de ensaios não destrutivos. Com o tempo, sua aplicação expandiu-se para outras áreas, incluindo a mecânica das rochas, onde foi adaptado para estimar parâmetros geotécnicos essenciais. Por meio de medições de rebote e correlações empíricas, o equipamento permite obter valores aproximados da resistência à compressão uniaxial (RCU) e do módulo de elasticidade de rochas intactas, tornando-se uma ferramenta prática para avaliações preliminares em campo (Fiori, 2016). Sua versatilidade e simplicidade operacional contribuíram para sua ampla adoção em estudos geotécnicos e de engenharia de rochas.

O funcionamento do esclerômetro baseia-se na aplicação perpendicular do equipamento à superfície da rocha. Ao ser acionado, o êmbolo do equipamento é impulsionado contra a superfície, sendo que parte da energia gerada é dissipada pela absorção do impacto e convertida em som. A energia restante está associada à resistência oferecida pela rocha à penetração do êmbolo, sendo esta resistência expressa pelo número de rebotes registrados (Aydin; Basu, 2005). Em geral, quanto maior a dureza superficial do material, maior será o número de rebotes observados.

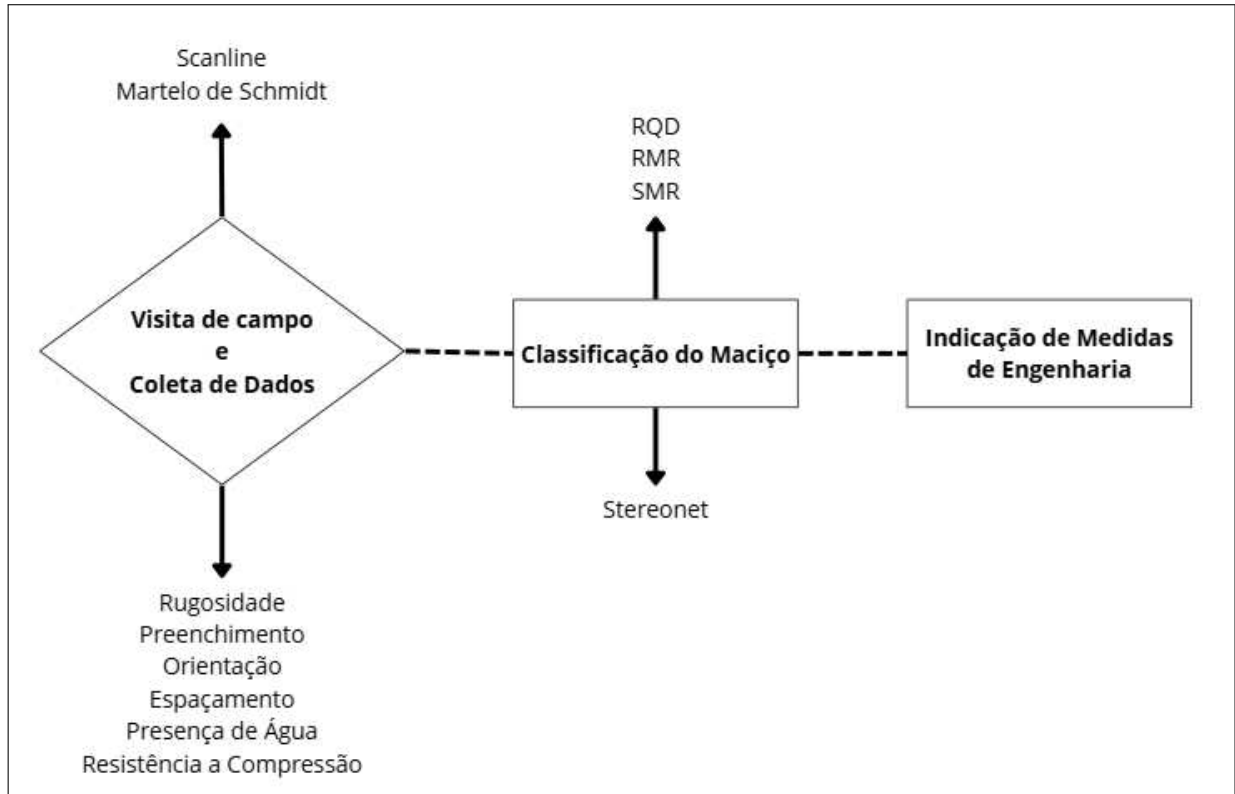
Figura 16 – Fluxograma Metodológico.

A Figura 16 apresenta o fluxograma metodológico adotado, sintetizando de maneira objetiva e sequencial as fases e procedimentos que nortearam este trabalho.

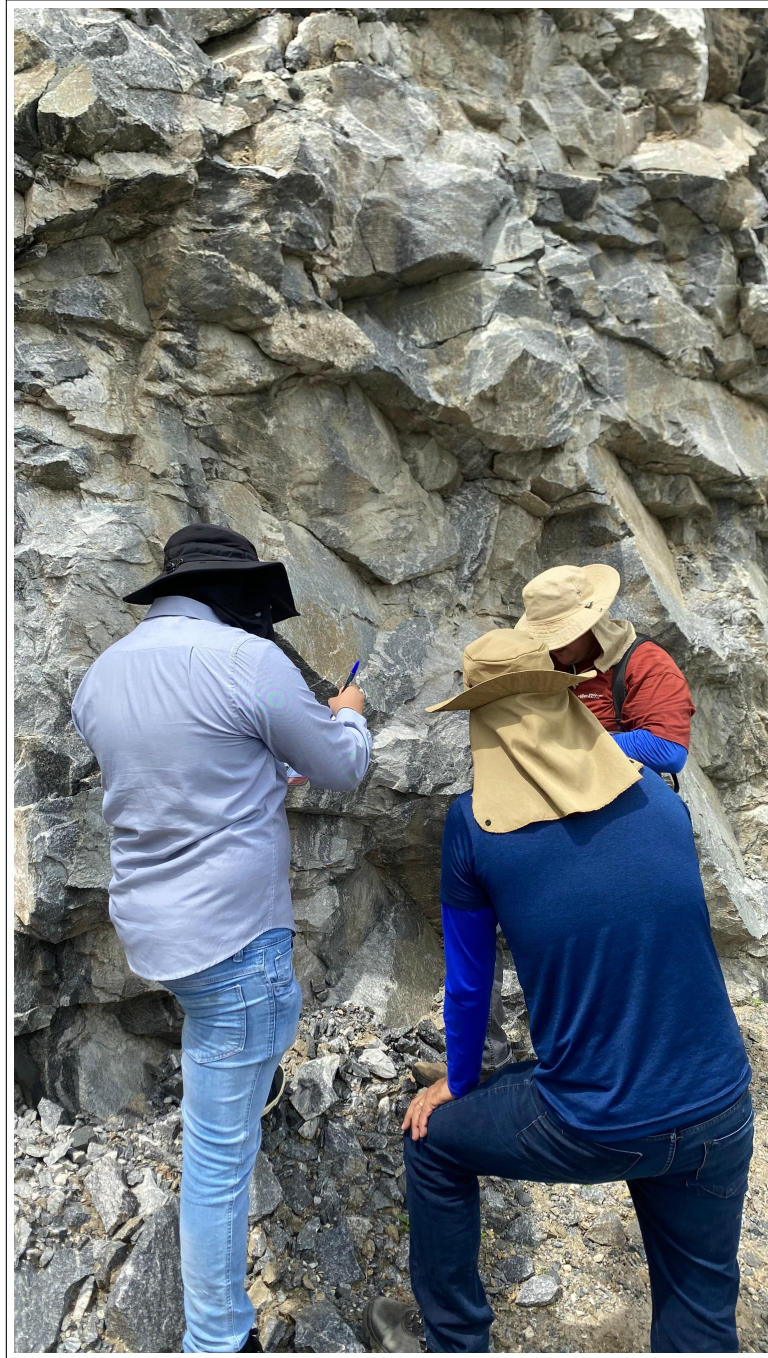
Figura 17 – Coleta dos parâmetros necessários para as classificações.

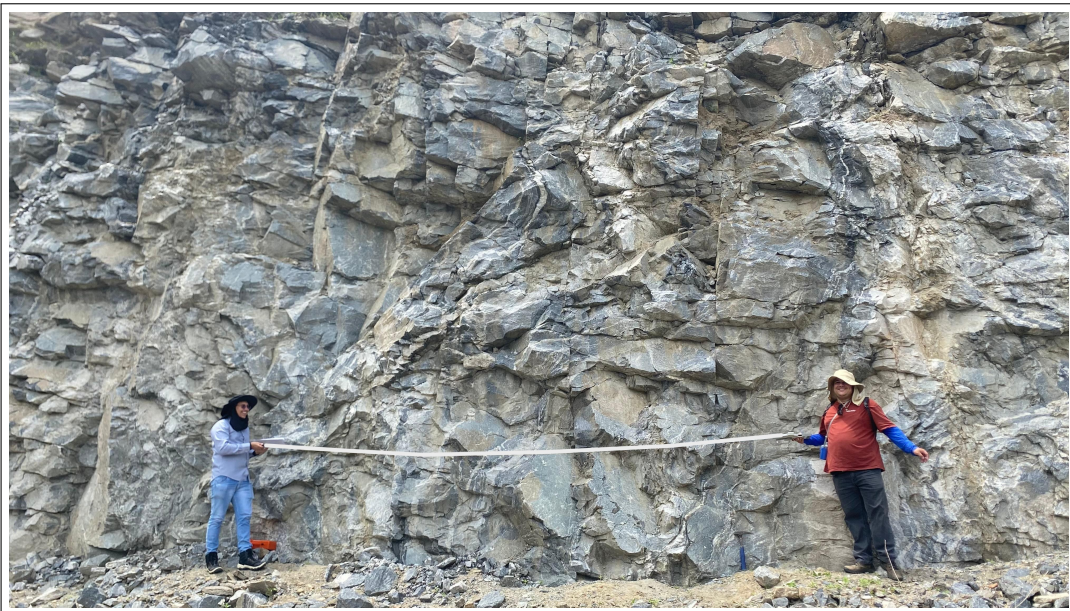
Figura 18 – Método da Scanline: Seção de 5 metros

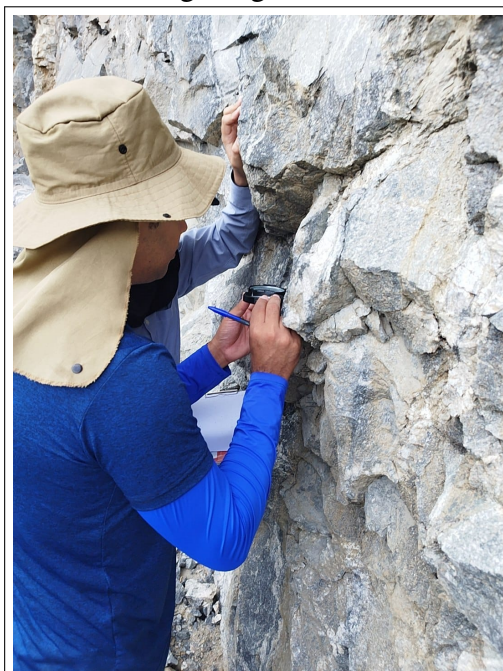
Figura 20 – Utilização da bússola geológica

A orientação das discontinuidades foi obtida com o auxílio de uma bússola geológica, utilizada para medir a direção e o mergulho das fraturas presentes nos afloramentos. Esse procedimento foi fundamental para o levantamento dos dados estruturais, fornecendo subsídios importantes para a análise da geometria e da distribuição espacial das discontinuidades ao longo do maciço rochoso, além de possibilitar a elaboração das projeções estereográficas utilizadas nas etapas posteriores deste estudo, por meio do software Stereonet.

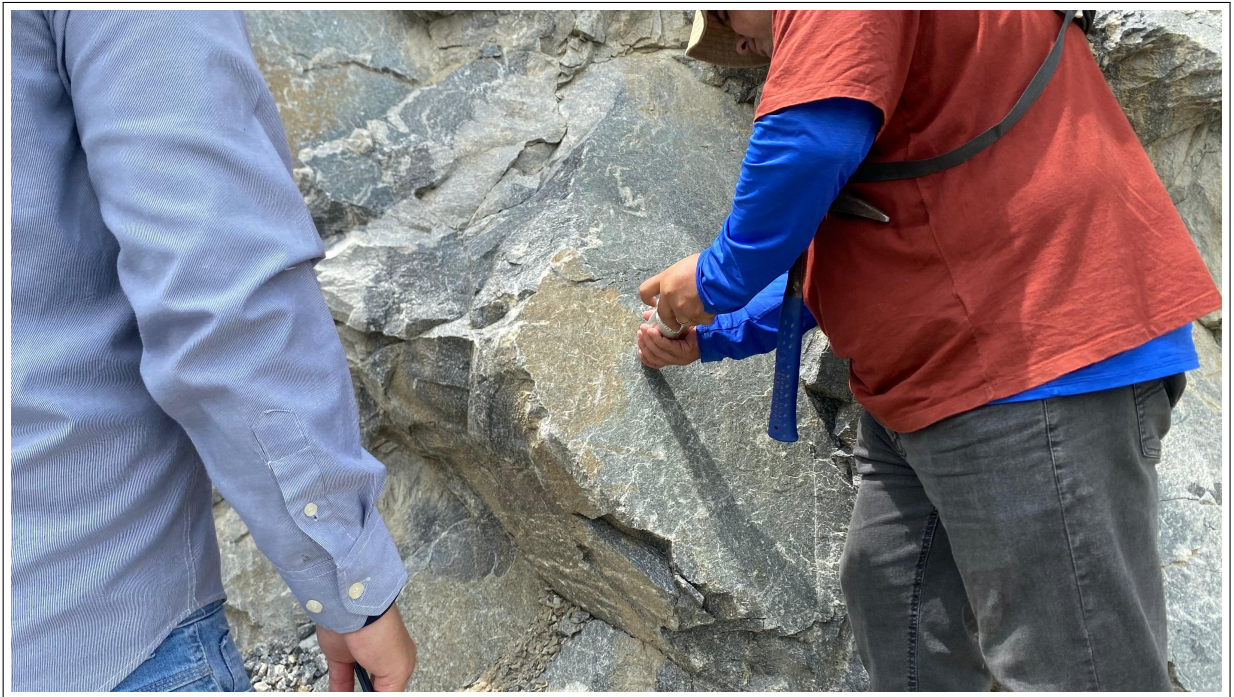
Figura 21 – Utilização do Martelo de Schmidt

O martelo de Schmidt foi utilizado como método indireto e não destrutivo para estimar a resistência à compressão uniaxial (UCS) da rocha, em razão da praticidade de aplicação em campo e por permitir uma estimativa rápida da resistência em superfícies naturais. Conforme ilustrado na Figura 21, foram aplicados cinco golpes sucessivos do martelo diretamente sobre superfícies de fraturas previamente identificadas no maciço rochoso. Os valores de rebote obtidos em cada impacto foram registrados e, posteriormente, corrigidos de acordo com a angulação da aplicação, utilizando-se o ábaco fornecido pelo próprio fabricante do equipamento. Os valores corrigidos foram então utilizados para o cálculo da resistência média do material nas regiões fraturadas.

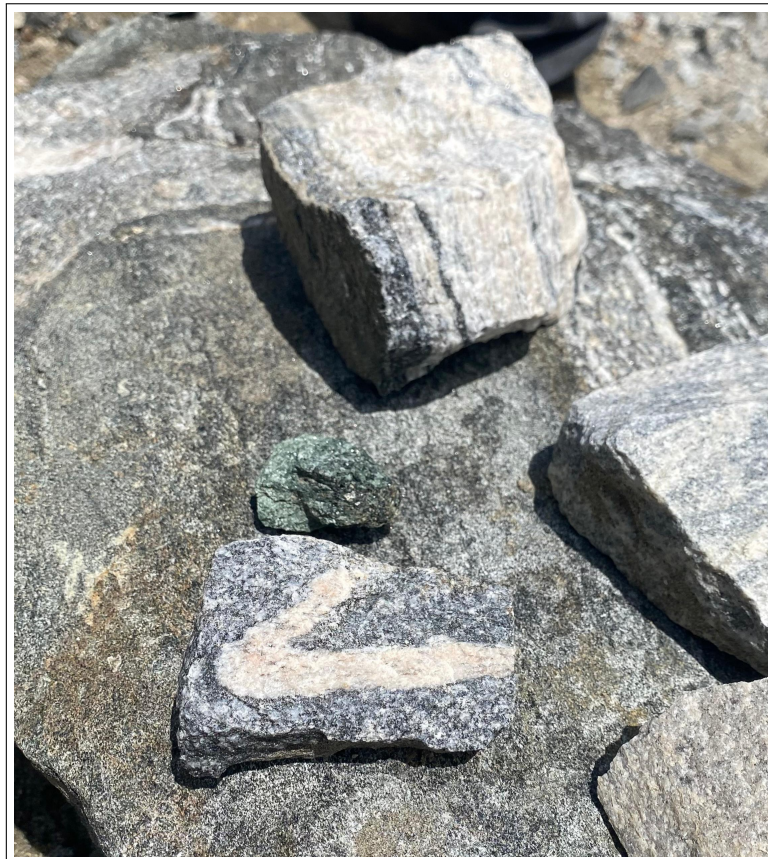
Figura 23 – Amostras obtidas no maciço analisado.

As bandas de coloração clara indicam a predominância de minerais leucocráticos, como o quartzo e o feldspato, responsáveis pelo aspecto granuloso e tonalidade clara nessas

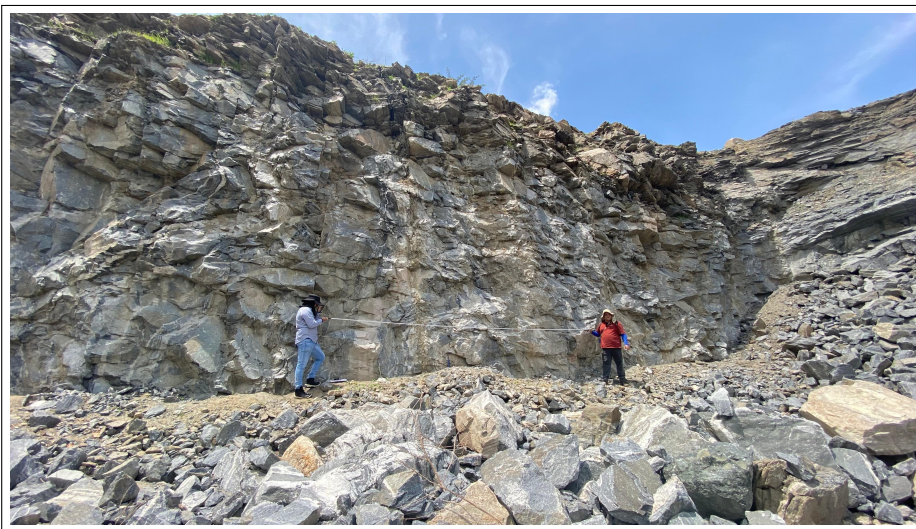
Figura 24 – Maciço rochoso - Face 1.

Na primeira face do talude, exemplificada na Figura 24, foram identificadas sete descontinuidades, distribuídas entre três famílias estruturais distintas. As aberturas variaram entre 4 e 6 mm, sendo classificadas como ligeiramente abertas. A rugosidade das superfícies foi avaliada com o uso do pente de Barton, resultando em classificações que variaram de moderadamente lisa a rugosa. A seguir, na Tabela 18 apresentam-se as descontinuidades e suas

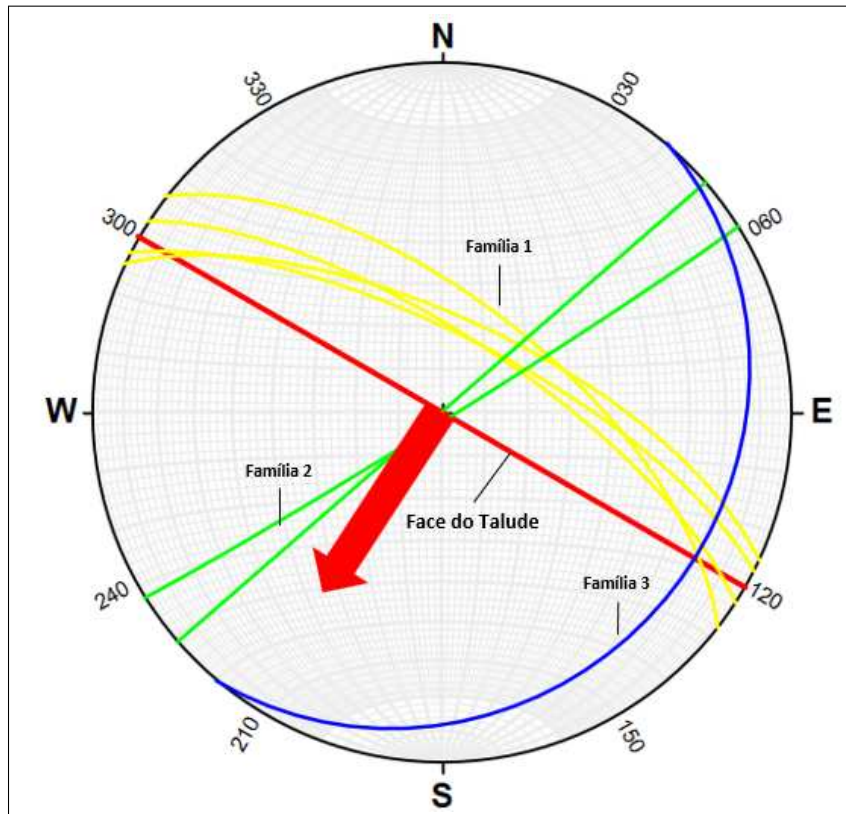
Figura 25 – Planos das famílias - Face 1

A análise estereográfica evidenciou a presença de três famílias de descontinuidades

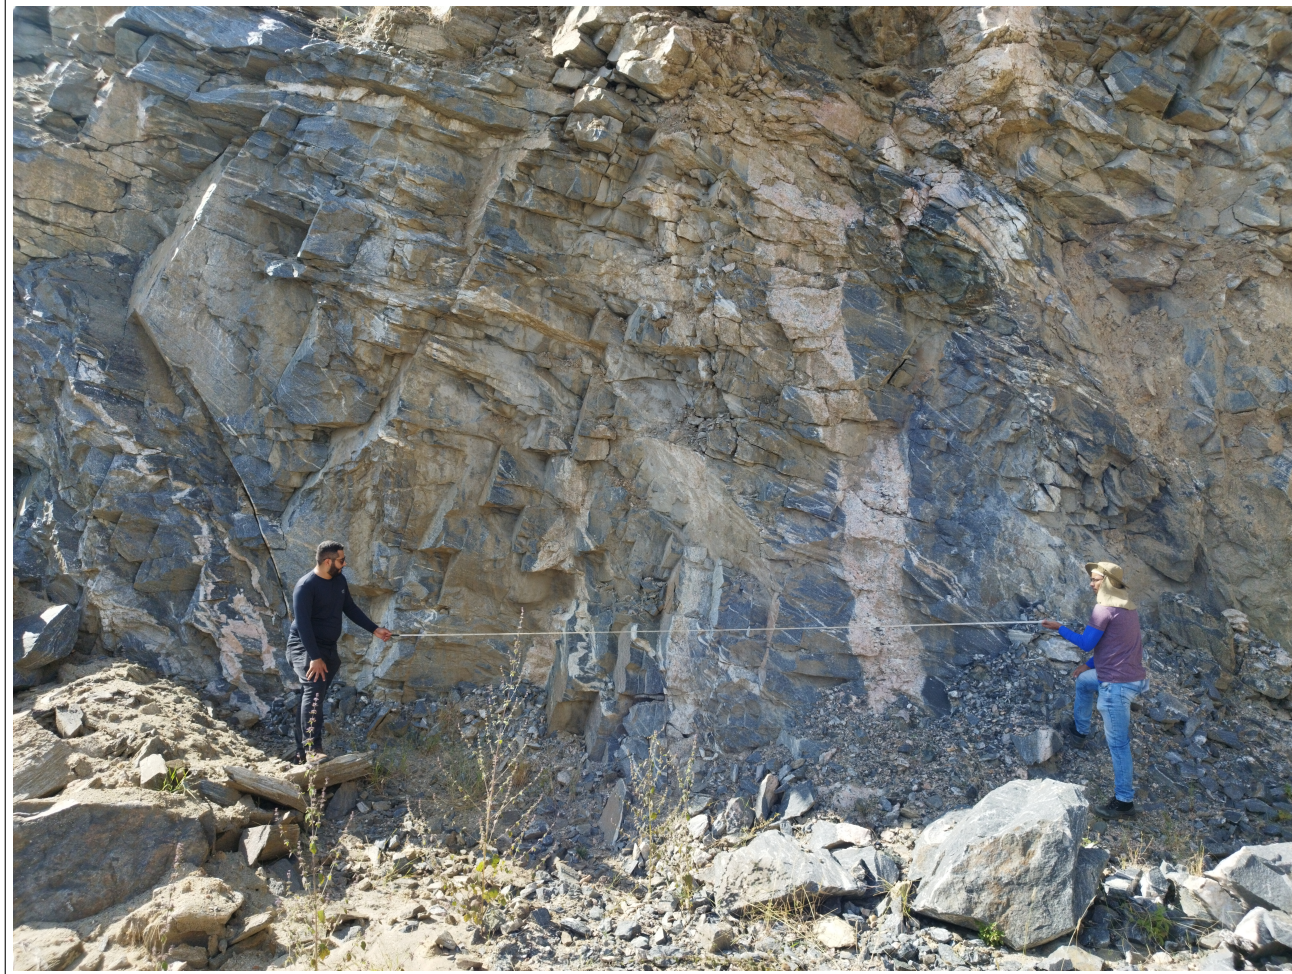
Figura 30 – Face 1 do maciço analisado

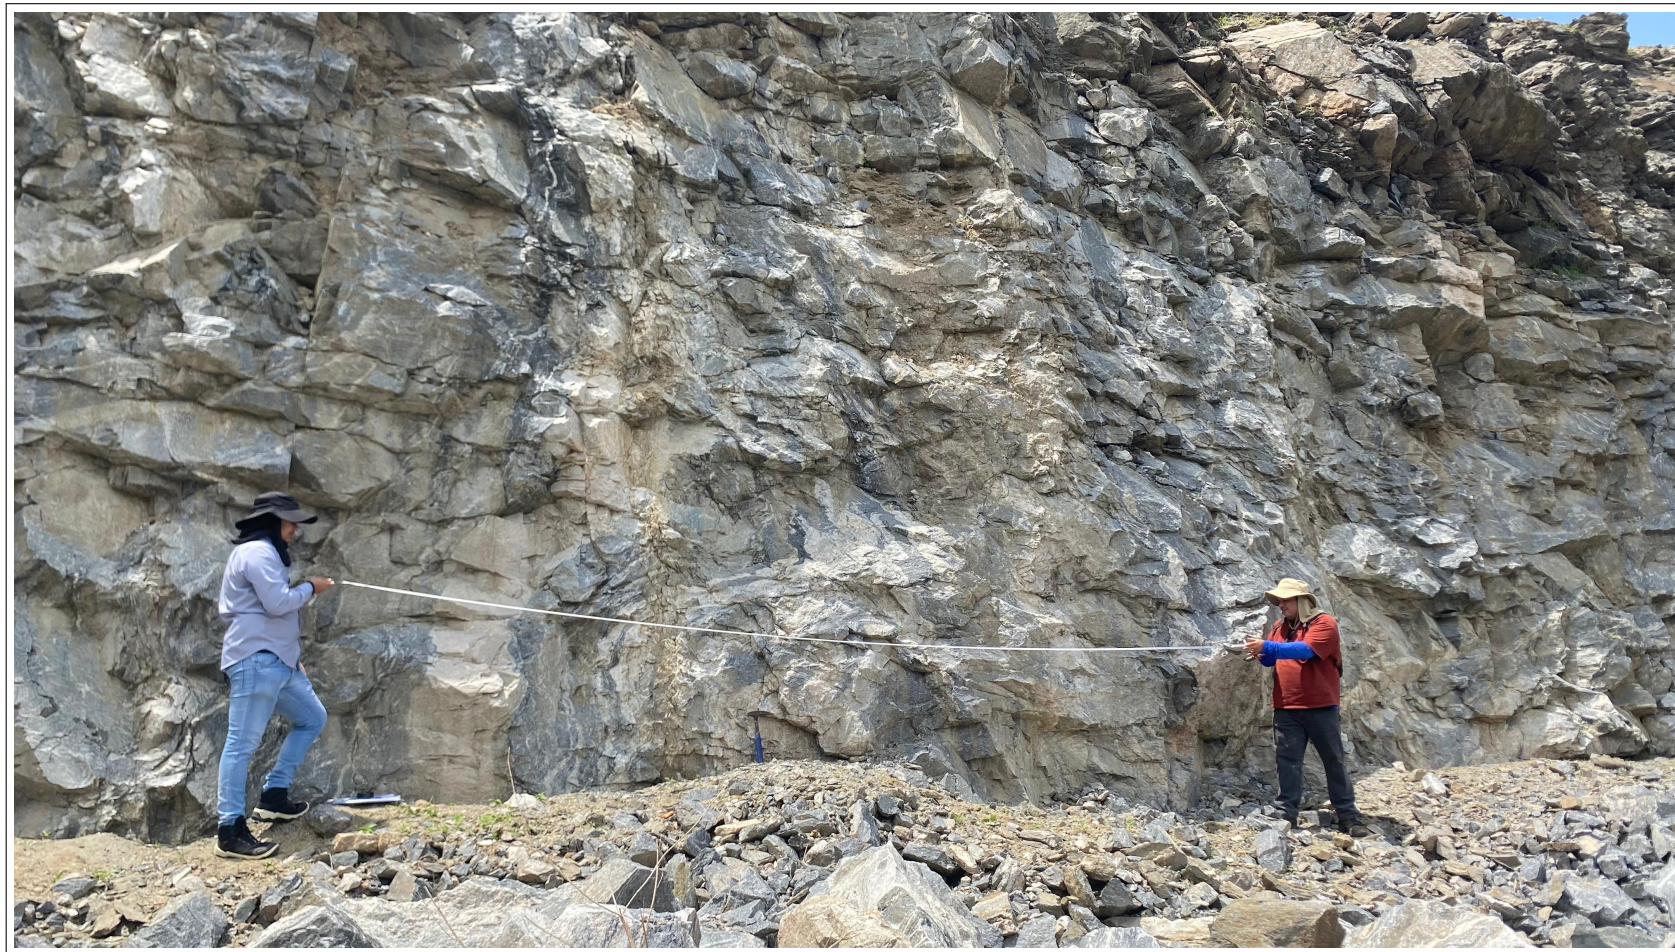
Figura 31 – Face 2 do maciço analisado
