**UNIVERSIDADE FEDERAL DO CEARÁ  
CENTRO DE TECNOLOGIA  
CURSO DE ENGENHARIA CIVIL**

**DIAGNÓSTICO DAS CONDIÇÕES DO ESGOTAMENTO SANITÁRIO DO BAIRRO  
PARQUE POTIRA, CAUCAIA-CE**

Monografia apresentada ao Curso de Engenharia Civil da Universidade Federal do Ceará, como requisito parcial à obtenção do título de Engenheira Civil.

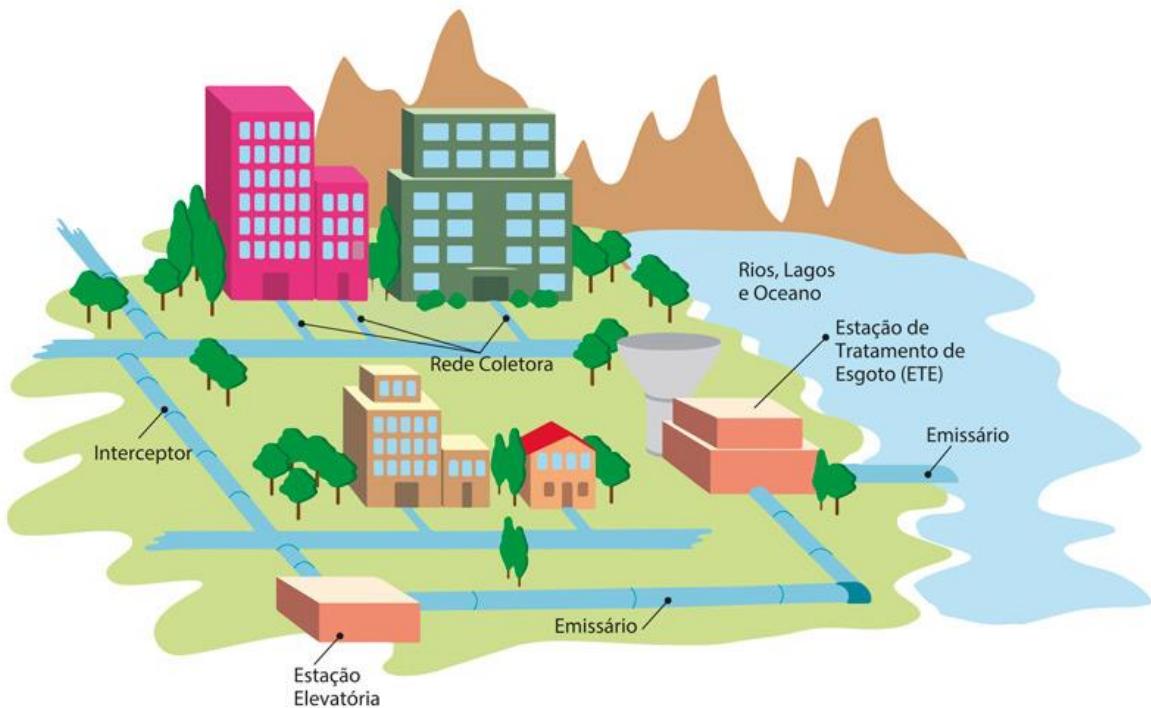
Figura 1 – Representação de um sistema de esgotamento sanitário

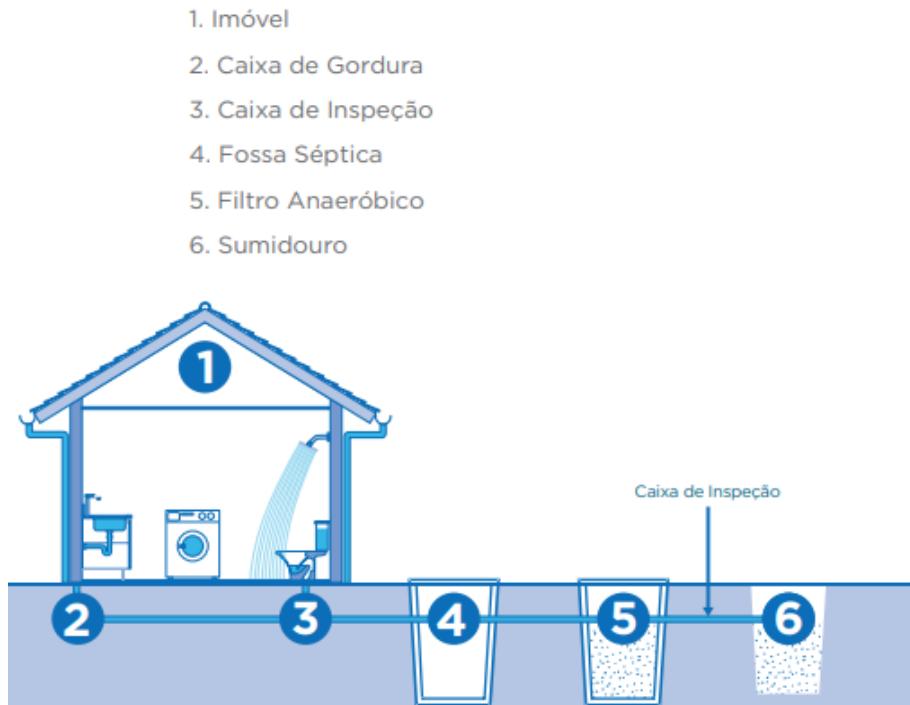
Conforme o Plano Nacional de Saneamento Básico (PLANSAB) outra solução adequada para o esgotamento sanitário é a utilização de fossas sépticas sucedidas por pós-tratamento ou unidade de disposição final, adequadamente projetada e construída. A Figura 2 apresenta um modelo de fossa séptica.

Figura 2 – Exemplo de solução individual para tratamento de esgoto doméstico

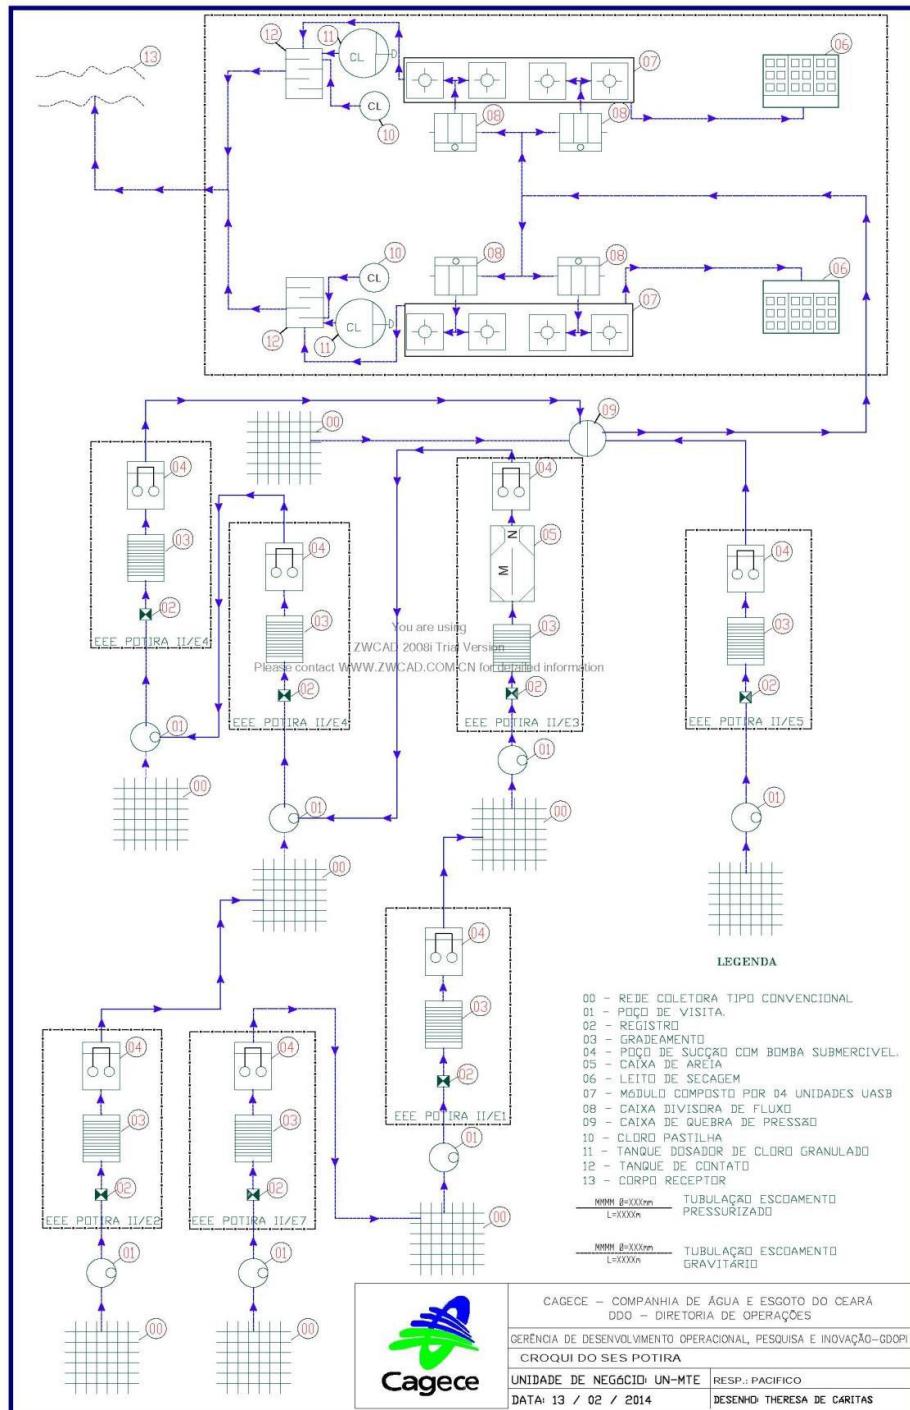
tratamento. Devido ao seu mau funcionamento, a ETE Potira foi desativada, encaminhando os rejeitos de esgoto para a ETE Araturi que segundo o PMSB de 2014 seria ampliada. A figura 10 apresenta o croqui do SES Potira.

Figura 10 – Croqui do SES Potira

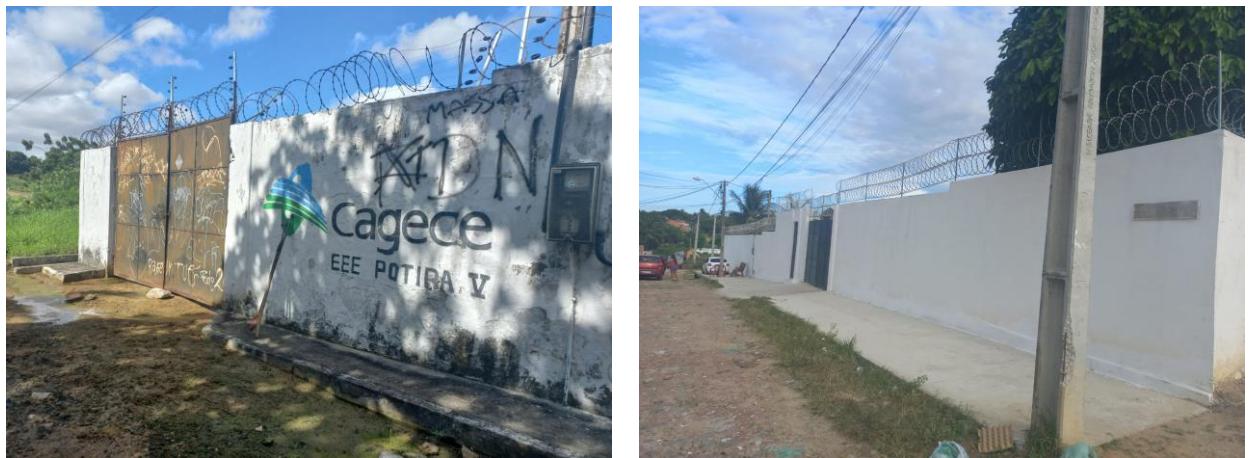
Os elementos que compõem o SES do bairro e que estão localizados na área de estudo são 5 estações elevatórias de esgoto, 1 ETE e uma lagoa de estabilização. Atualmente a lagoa de estabilização e a ETE encontram-se desativadas, em visita ao local da lagoa constatou-se a presença de crianças banhando-se na área. As Figuras 17 a 20 apresentam um registro fotográfico dos elementos do SES do bairro, dentre os dispositivos elencados no diagnóstico do PMSB 2014 o único elemento que não foi identificado em campo foi a EEE III localizada na rua Catumbi.

Figura 17 – Estação elevatória de esgoto e ETE da rua Irapuã Vidal

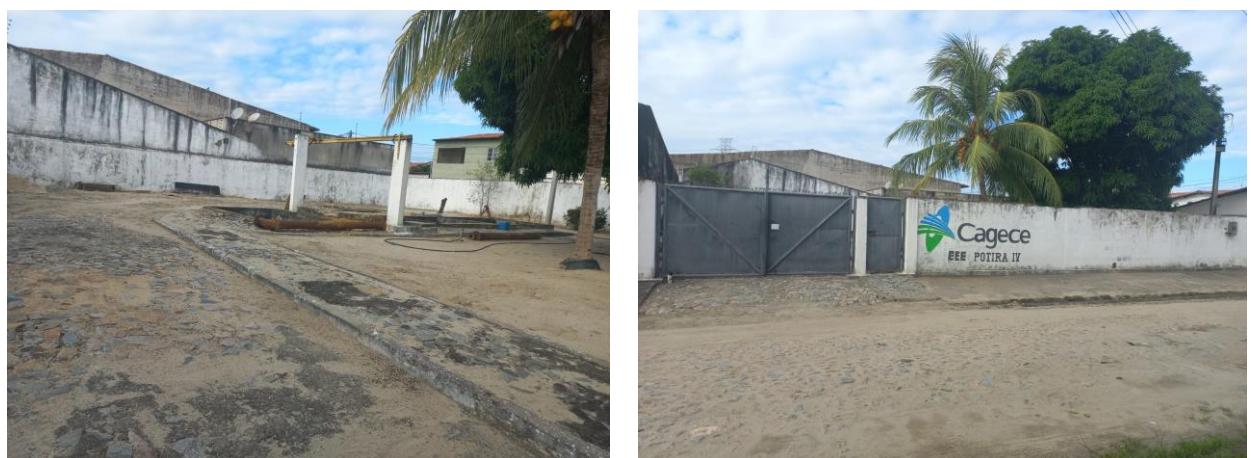
Figura 18 – Estação Elevatória de Esgoto da rua Vera Cruz

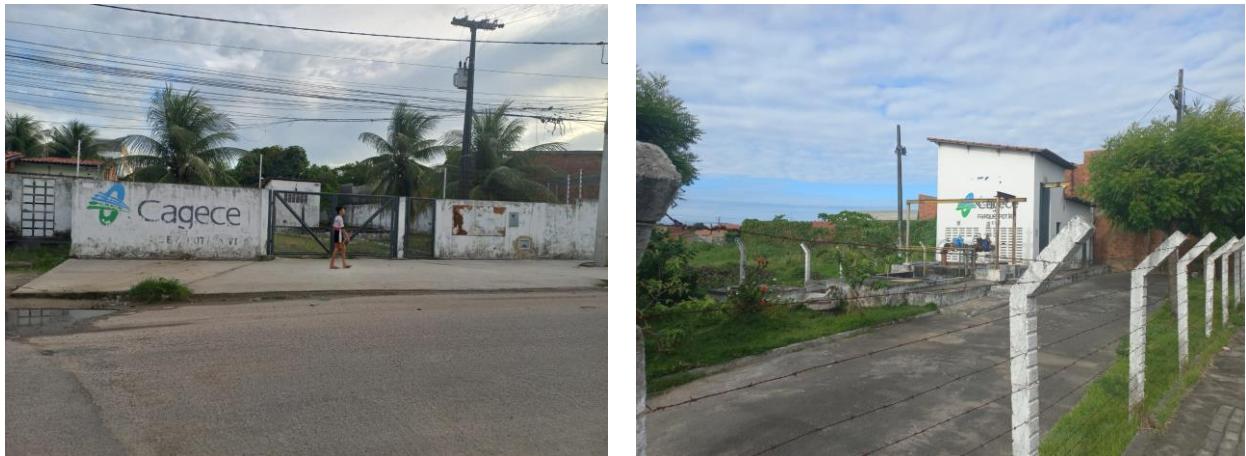
Figura 19 – Estações elevatórias de esgoto das ruas Raimundo Uchôa Barbosa de Pinho (antiga Poebla) e Jurupari esquina com Araquém

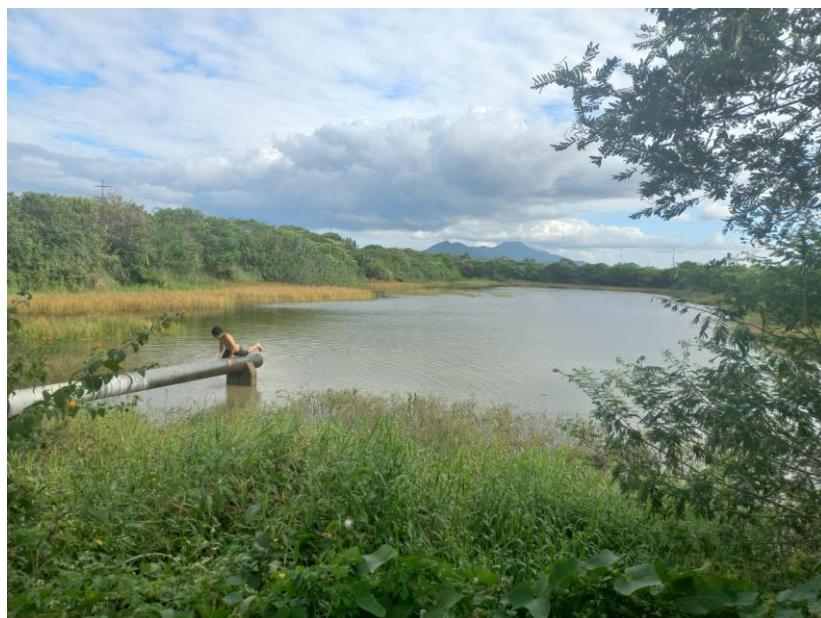
Figura 20 – Lagoa de estabilização da CAGECE desativada

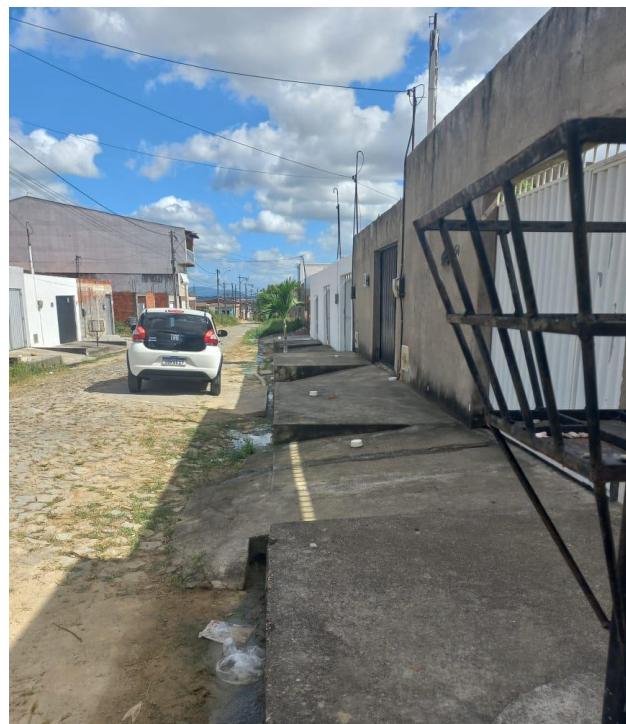
cinzas escorrem para as ruas. A Figura 21 apresenta algumas casas do setor 1 com fossas rudimentares localizadas na calçada do imóvel.

Figura 21 – Fossas rudimentares na rua Menino Jesus de Praga

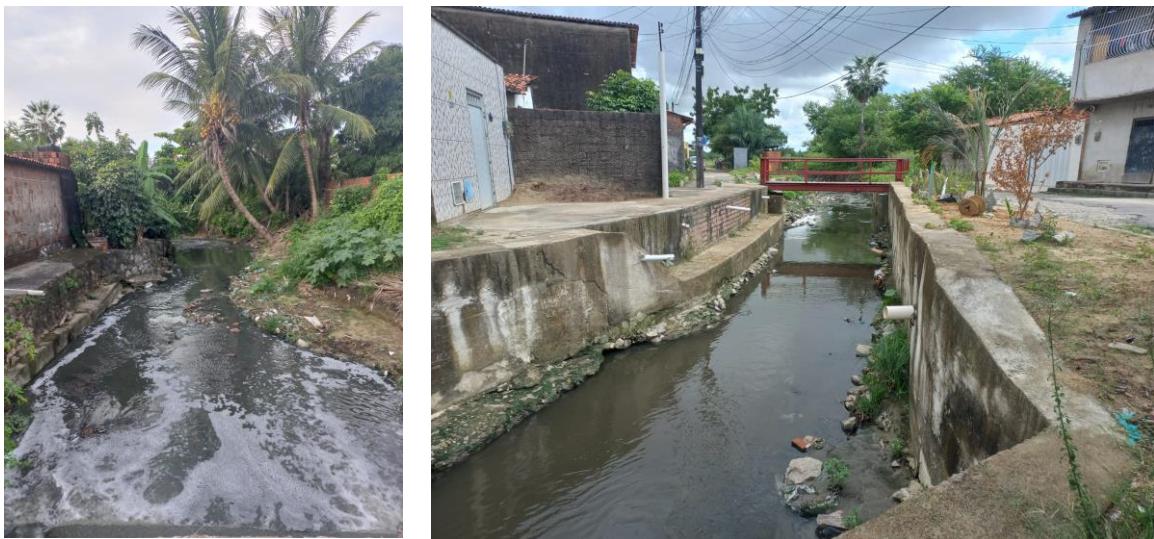
Os principais corpos receptores dos esgotos tratados do bairro Parque Potira são o rio Mararanguapinho, afluente do Rio Ceará, e a Lagoa do Tabapuá. Durante a aplicação do questionário foram realizados alguns registros do trecho de drenagem que deságua no rio Ceará e que recebe contribuições do extravasamento da EEE VI, além disso nota-se através do registro fotográfico apresentado nas Figuras 23 a 25 que o riacho recebe contribuições de esgoto proveniente das casas próximas a ele durante o seu percurso.

Figura 23 – Trecho do riacho Amargo nas ruas Raimundo Uchôa de Pinho e Tampico

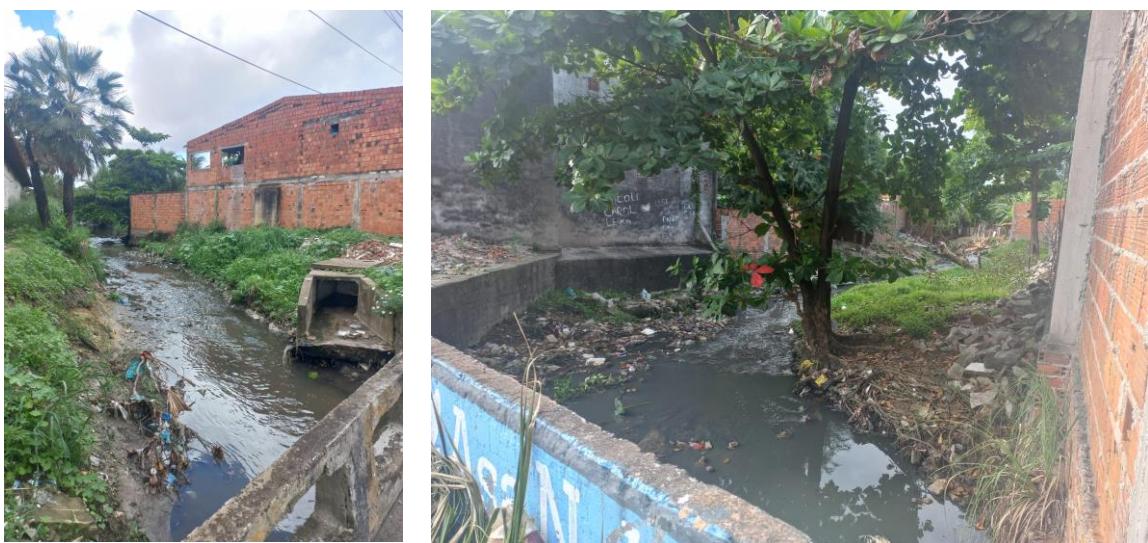
Figura 24 – Trecho do riacho Amargo nas ruas Paracatu e Torreom

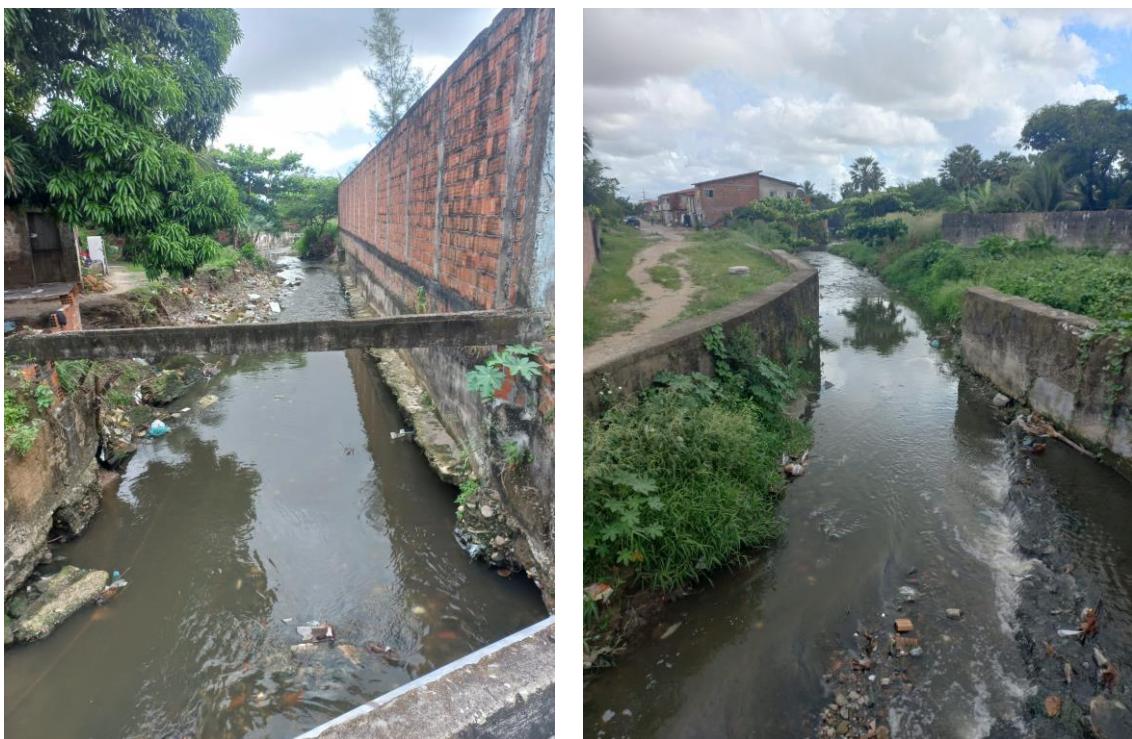
Figura 25 – Trecho do riacho Amargo nas ruas Paracatu e Anhangá

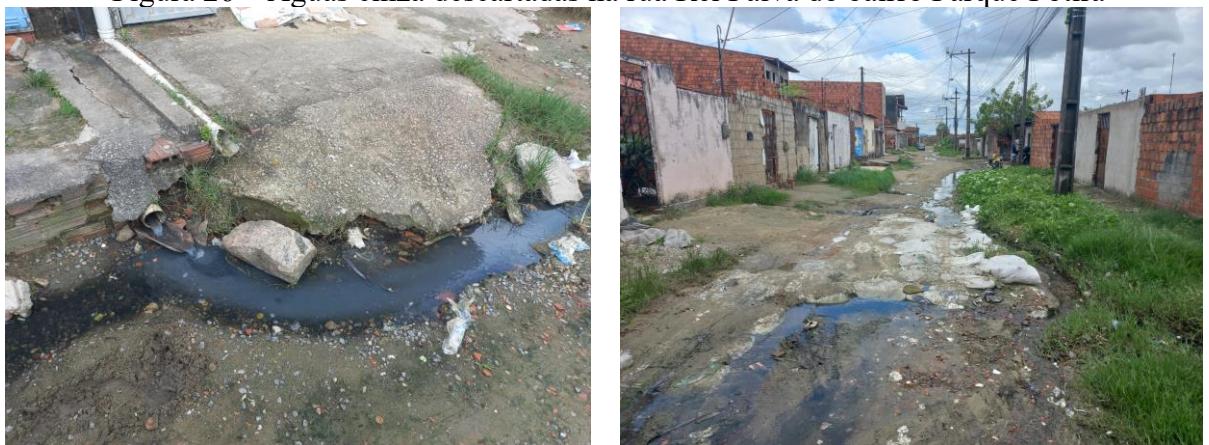
Durante a pesquisa em campo constatou-se a existência de efluentes de esgotos, conforme apresentado nos registros fotográficos das Figuras 26 a 28, principalmente águas cinzas provenientes de pias, chuveiros e lavagens de roupas, descartados à céu aberto. Em conversa com a população entrevistada, relatou-se que em períodos chuvosos as ruas ficam alagadas, impossibilitando o tráfego de veículos. Todas as ruas em que se constatou a presença de esgoto à céu aberto localizam-se no setor 01 da área de estudo.

Figura 26 – Águas cinza descartadas na rua Rei Paiva do bairro Parque Potira

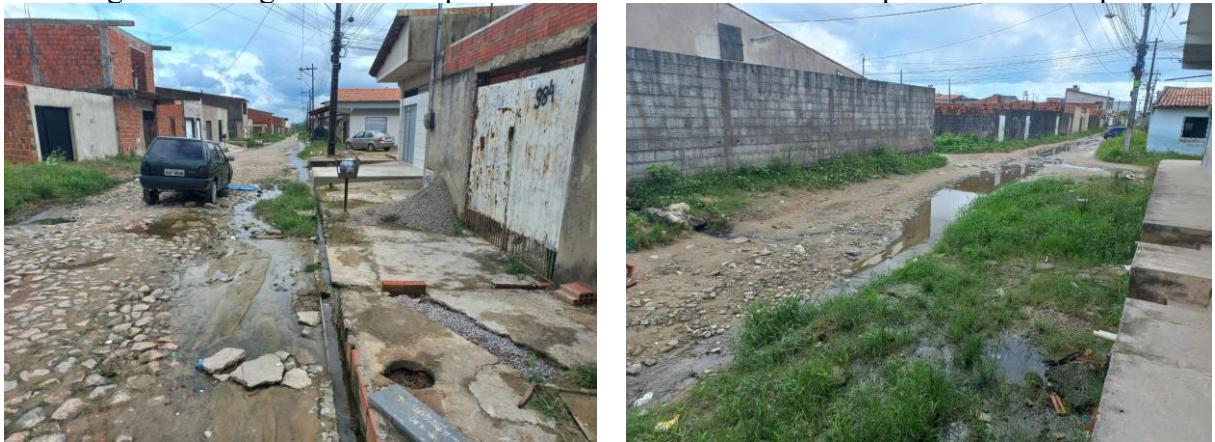
Figura 27 – Águas cinzas depositadas à céu aberto nas ruas Irapuã Vidal e Curupira

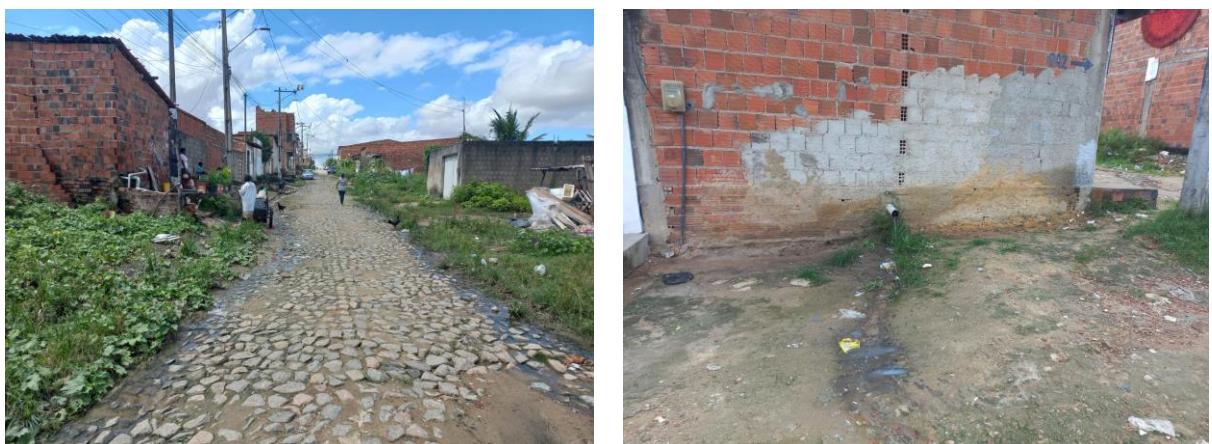
Figura 28 – Águas cinzas descartadas à céu aberto na rua Rio Nilo do bairro Parque Potira

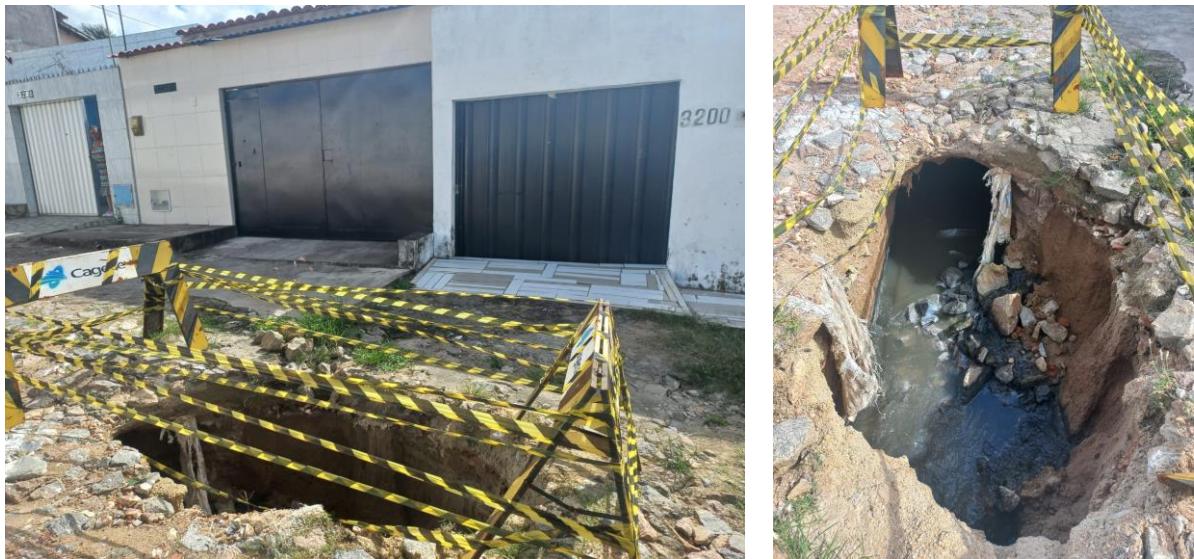
Outro problema constatado em campo foi a abertura de uma cratera na rua Irapuã Vidal no trecho próximo a ETE Potira e a EEE V, foi relatado por moradores do local que este é um problema recorrente na rua e que já foram feitas várias intervenções da CAGECE com a substituição da tubulação, no entanto o problema sempre retorna em outros pontos da rua. A Figura 29 mostra a cratera aberta na rua Irapuã Vidal.

Figura 29- Abertura de cratera no pavimento na rua Irapuã Vidal.
