**ANÁLISE DAS PERDAS DO TIPO *MAKING-DO* EM UM EMPREENDIMENTO DE  
PADRÃO POPULAR NA CIDADE DE FORTALEZA-CE**

Monografia apresentada ao Curso de Engenharia Civil do Centro de Tecnologia da Universidade Federal do Ceará, como requisito parcial para a obtenção do título de Bacharel em Engenharia Civil.

Monografia apresentada ao Curso de Graduação em Engenharia Civil do Centro de Tecnologia da Universidade Federal do Ceará, como requisito parcial para a obtenção do título de Bacharel em Engenharia Civil. Área de concentração: Construção Civil.

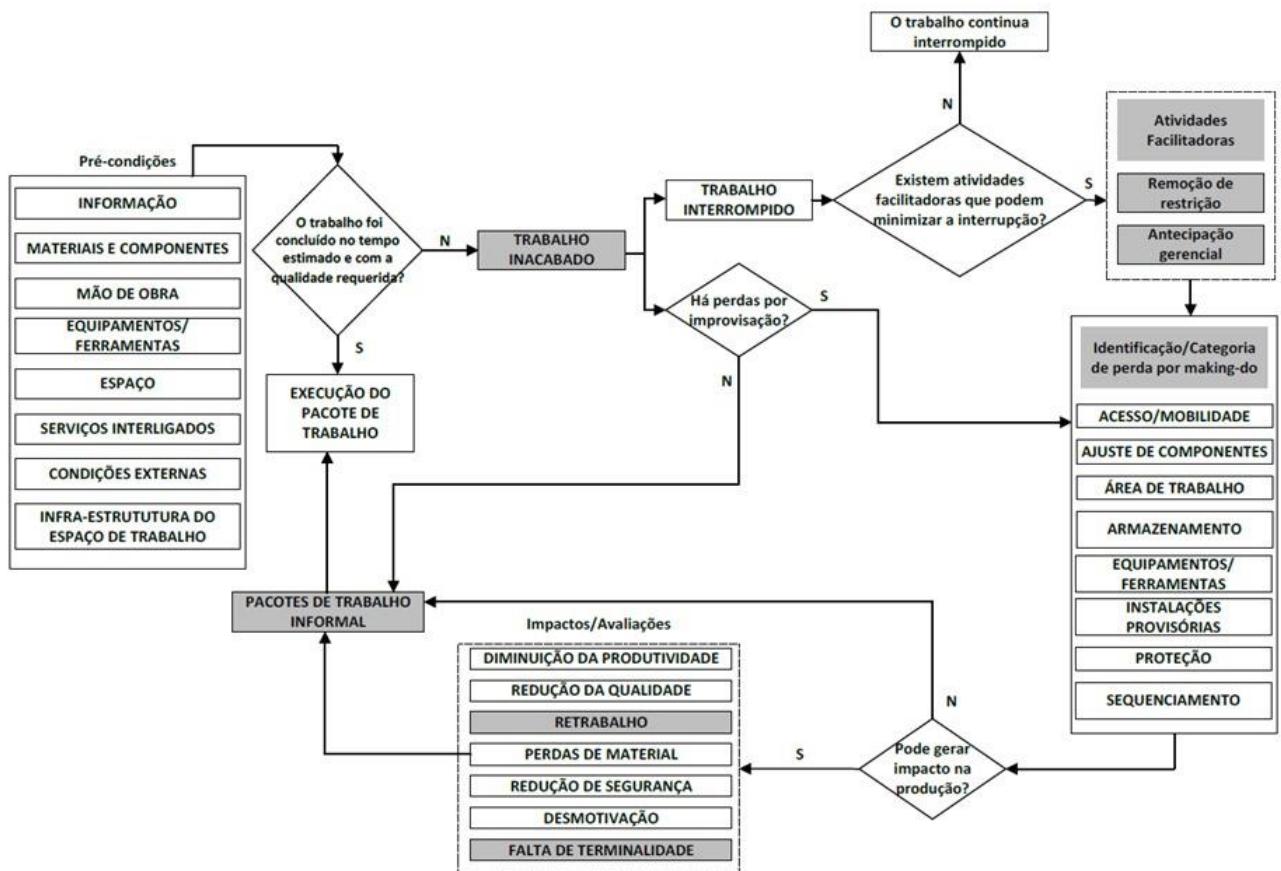
Figura 2 - Método de identificação de perdas por *making-do*.

Este trabalho seguirá a metodologia proposta por Sommer (2010) e complementada por Santos e Santos (2017), para realizar a identificação das ocorrências do tipo *making-do*, bem como suas classificações, no que se refere a categorias, pré-requisitos e possíveis impactos das perdas. O método consiste em primeiramente identificar os pré-requisitos para se iniciar uma dada atividade e se houve a ausência de algum desses pré-requisitos, em seguida deve ser feita a identificação das eventuais improvisações no decorrer da execução da atividade e, por fim, deve ser avaliado qual o possível impacto gerado por tais improvisações feitas. Dessa forma, conseguem-se determinar esses parâmetros, necessários para se realizar análises quanto as ocorrências estudadas. O resumo do método de identificação das ocorrências do tipo *making-do* pode ser visto na Figura 2.

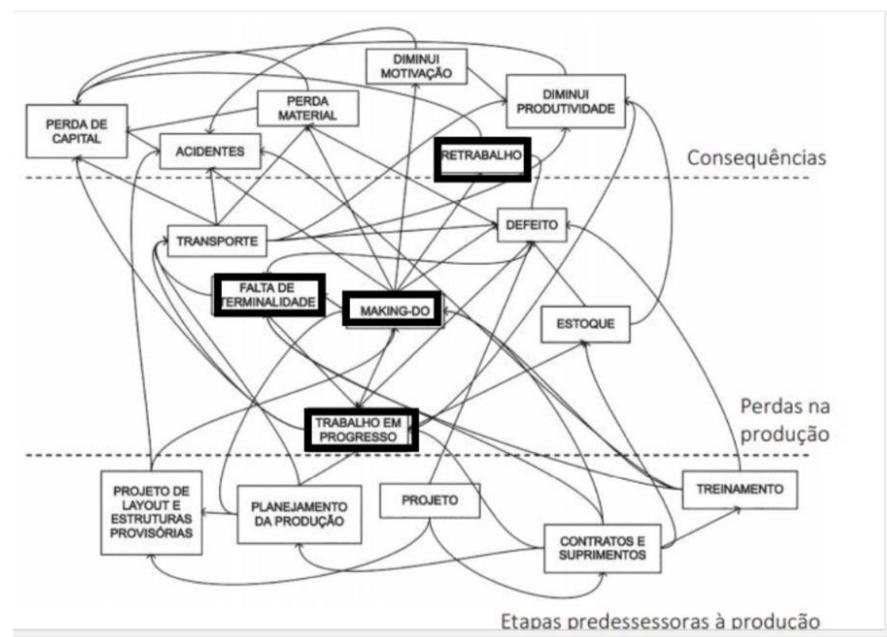
Figura 3 - Rede Causal de Perdas na Construção.

A rede causal está dividida em três seções: a primeira tem a categoria de perdas terminais, isto é, as quais são consequências de outras perdas; a segunda tem a categoria de perdas na produção, as quais são ligadas a fenômenos importantes na produção e que devem ser controladas para que se evitem as perdas terminais; e por fim, a terceira, a qual mostra os processos antecessores da produção, os quais podem contribuir para a ocorrência de perdas. O mapa da rede causal mostra quais as categorias de perdas mais interligadas umas com as outras, isto é, apresentam uma maior relação causa-efeito.

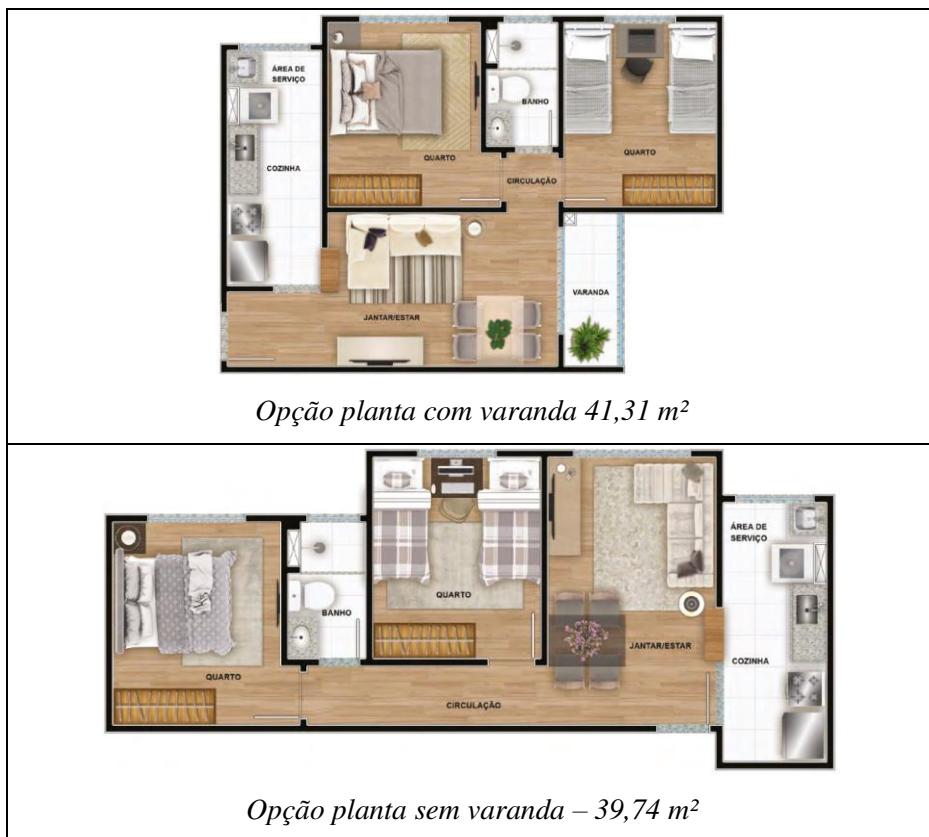
Figura 4 – Planta dos apartamentos tipo com varanda e sem varanda

O empreendimento possui 2 tipos de plantas, sendo a planta com varanda, com área de 41,31 m<sup>2</sup>, e a planta sem varanda com área de 39,74 m<sup>2</sup>. As plantas das unidades tipo podem ser vistas na Figura 4, bem como a vista 3D do empreendimento na Figura 5.

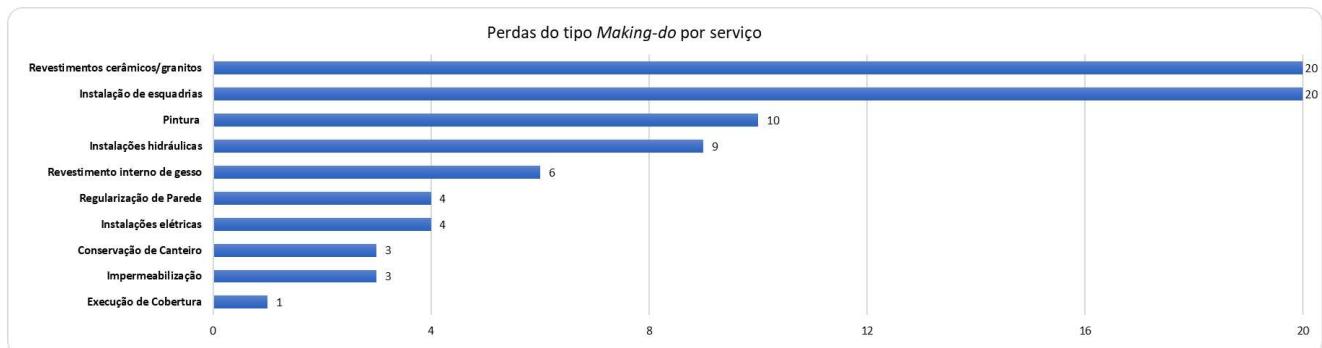
Gráfico 1 - Perdas do tipo *Making-do* por serviço.

O pacote de atividade de revestimentos cerâmicos/granitos apresentou maior ocorrência das perdas, o que pode ser explicado pelo fato de este serviço ser de acabamento e um dos últimos a ser executado dentro das unidades, sendo assim, um serviço que é considerado crítico pela equipe de engenharia da obra, uma vez que qualquer pendência, não conformidade, ou qualidade insatisfatória de algum pacote de uma atividade anterior impacta e compromete a sua plena execução, gerando assim essas perdas por improvisação neste pacote. Pode-se citar como exemplo uma regularização insatisfatória da laje, com desnível acima da tolerância para a execução dos revestimentos, necessitando que o ceramista

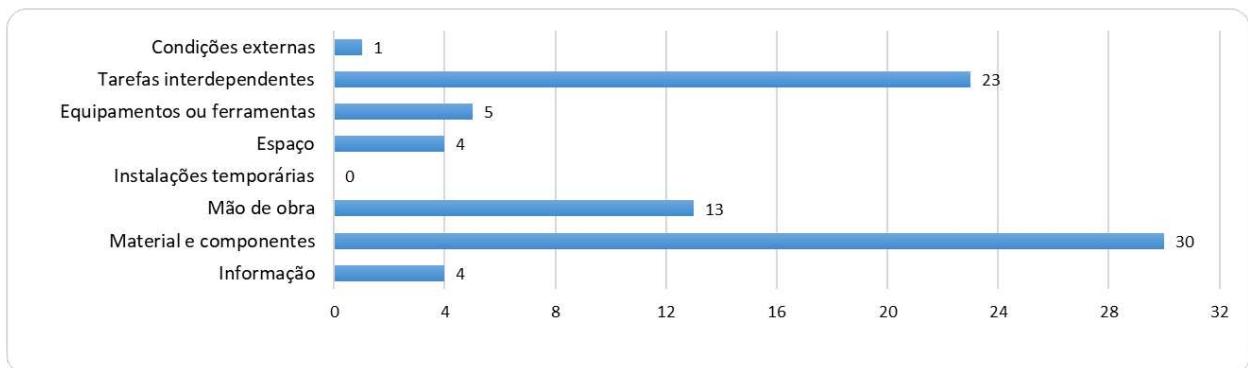
Gráfico 2 - *Making-do*: Pré-requisitos não atendidos.

Observou-se que o pré-requisito não atendido com maior frequência na obra estudada foi o relacionado a materiais e componentes, correspondendo a 38% dos eventos. Pode-se destacar como principais razões para essa grande ocorrência, dois fatores, o primeiro consiste no fato da obra não possuir um planejamento de compra de materiais, ou seja, conforme relatado pela equipe de engenharia, a compra dos materiais, bem como o tempo correto de sua realização ficavam a cargo da equipe de engenharia, sem que tivessem nenhum planejamento base ou padronizado dessas compras, o que por diversas vezes impactou na falta de material para a realização de dados serviços, acarretando assim nas improvisações, haja vista para que as atividades não parassem, afetando negativamente a velocidade de produção do empreendimento, mesmo que os materiais não fossem suficientes ou adequados para os serviços, os mesmos eram utilizados. Além disso, pode-se destacar também como justificativa a qualidade insatisfatória de diversos materiais, os quais não apresentavam condição satisfatória para uso, no entanto eram utilizados mesmo assim, gerando a necessidade das improvisações.

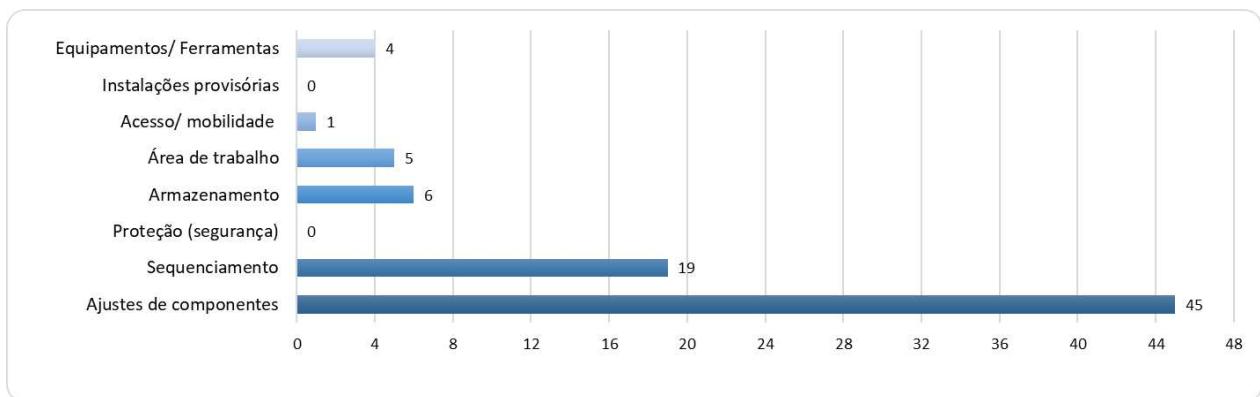
Gráfico 3 - Categorias do *Making-do*.

Observou-se que a categoria das ocorrências que teve maior frequência na obra estudada foi a relacionada a Ajuste de componentes, correspondendo a 56% dos eventos. A categoria ajuste de componentes, conforme já explanado, relaciona-se a falta de disponibilidade de materiais e componentes adequados à execução da tarefa, havendo a necessidade de que se faça alguma modificação no modo que o componente será utilizado para a realização do serviço. Pode-se citar como exemplo, uma situação na qual será realizado o assentamento de uma porta e que no momento da instalação dos alisares da esquadria, o profissional verifica que os rodapés próximos ao vão da porta estão impedindo o encaixe correto dos alisares, necessitando que o profissional remova e assente novamente os rodapés, de modo a ajustá-los para o correto encaixe dos alisares, com o intuito de conseguir concluir seu serviço dentro do padrão esperado. Pode-se destacar como uma possível justificativa para a grande ocorrência dessa categoria, conforme já mencionado, o fato da obra não possuir um planejamento de compra de materiais, o que acaba levando a ajustes corriqueiros para o andamento das atividades. Além disso, destaca-se também, conforme levantado com a equipe de engenharia da obra, que existem eventuais falhas no macrofluxo de produção dos pacotes de serviços da construtora, o que pode vir a ser um dos responsáveis pelos eventos de perdas.

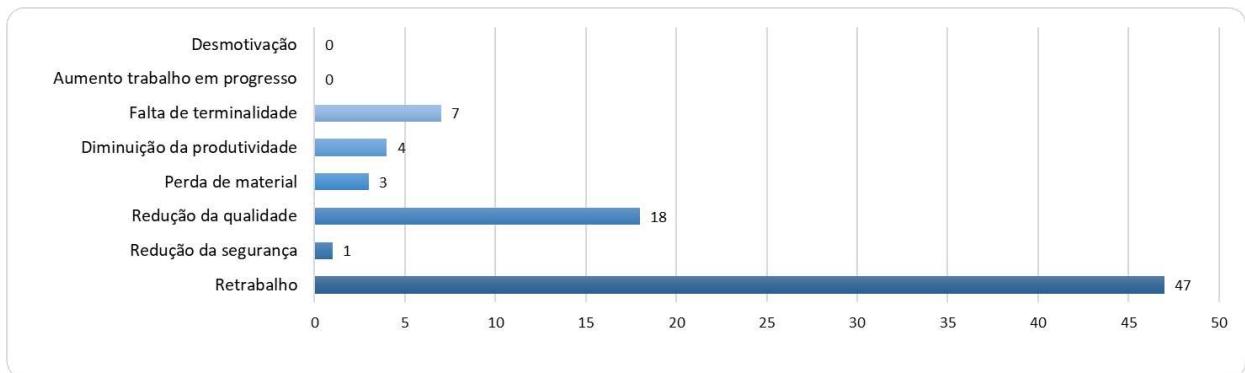
Gráfico 4 – Impactos do *Making-do*.

Observou-se que o impacto das ocorrências *making-do* que teve maior frequência na obra estudada foi o Retrabalho, correspondendo a 59% dos eventos estudados, seguido de Redução da qualidade, com 23% dos impactos observados e Falta de terminalidade, com 9% das ocorrências. Os demais tipos de impactos juntos somaram 9% do total.

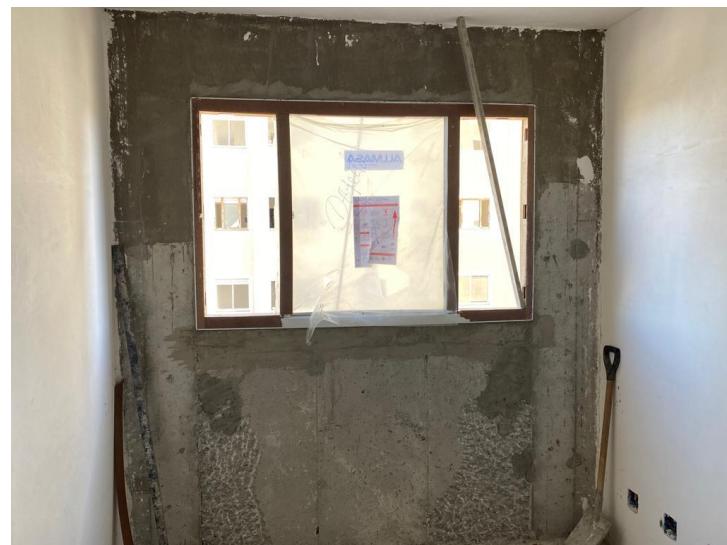
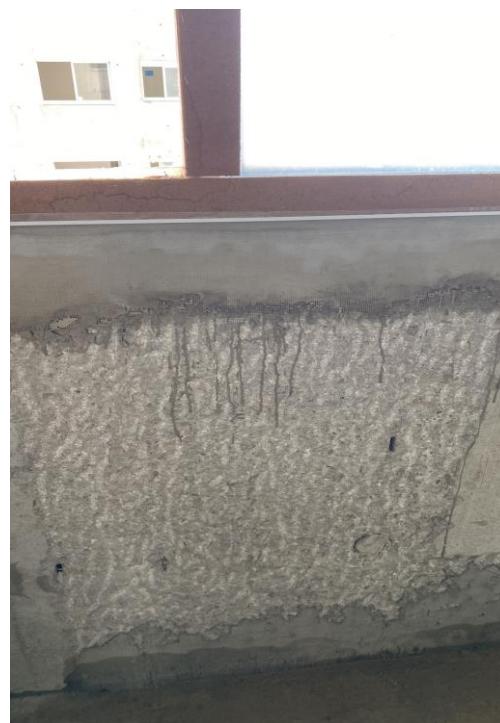
Figura 6 – Exemplo de perda por *Making-do*: regularização da parede após assentamento de esquadria.

Nessa ocorrência de perda por *making-do*, tem-se que o pré-requisito não atendido foi o relacionado a serviços interligados, uma vez que o serviço de assentamento da esquadria dependia diretamente que o serviço de regularização da parede tivesse sido executado satisfatoriamente, evitando assim improvisações no pacote seguinte. Já a categoria dessa ocorrência é a relacionada ao sequenciamento, tendo em vista que a sequência das atividades previstas foi alterada, devido a necessidade da improvisação. Por fim o principal impacto observado neste evento foi a redução da qualidade, tendo em vista o eventual prejuízo a própria peça, como na garantia da impermeabilização do vão. Nas Figuras 6 e 7 é possível ver o registro fotográfico desses eventos.

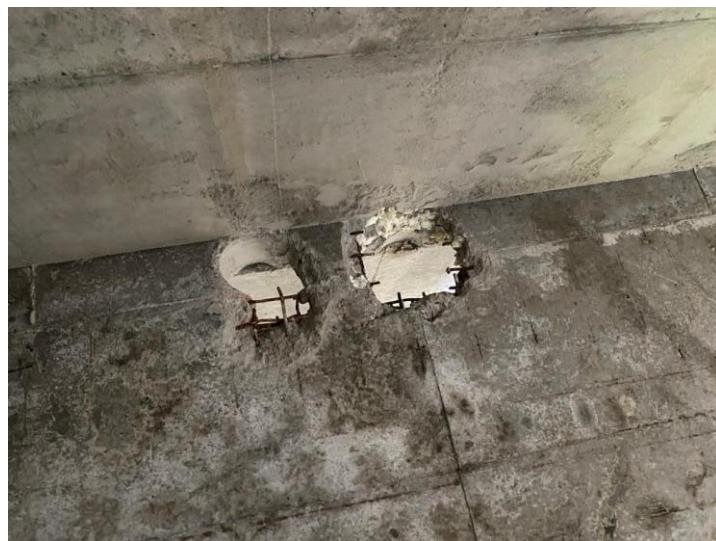
Figura 8 – Exemplo de perda por *Making-do*: passagens de prumadas de incêndio não seguiram o projeto.

Uma outra ocorrência verificada foi a não execução conforme projeto das passagens na laje para as tubulações de incêndio das caixas de hidrantes, havendo a necessidade de

O pré-requisito que não foi atendido nessa situação foi o relacionado a serviços interligados, uma vez que a etapa anterior não executou o serviço satisfatoriamente. Já a categoria do *making-do* foi a de ajuste de componentes, pois nesse caso foi necessário fazer uma adequação na passagem para que pudessem ser passadas as prumadas de incêndio. Por fim o principal impacto observado neste evento foi a redução da qualidade, tendo em vista o possível prejuízo estrutural a laje. Na Figura 8 é possível ver o registro fotográfico da ocorrência da perda.

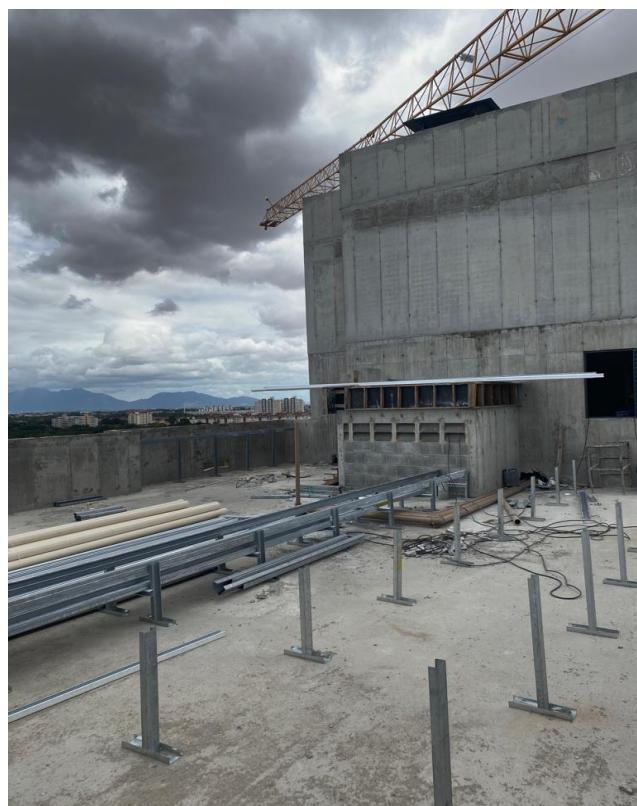
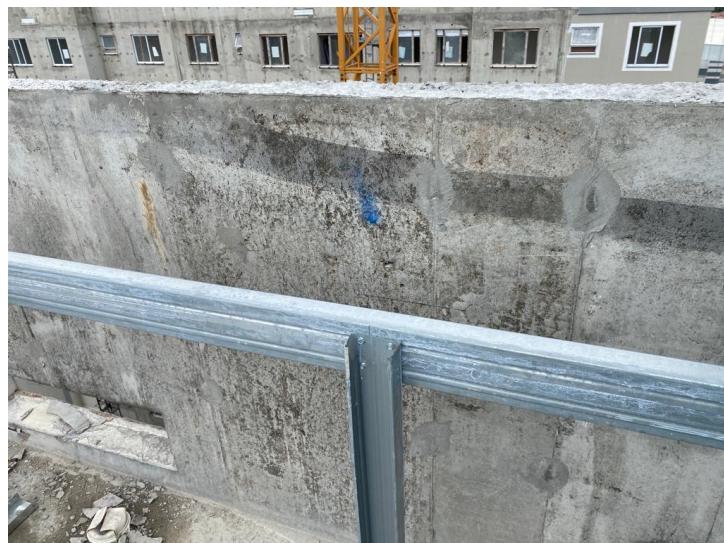
Figura 9 – Exemplo de perda por *Making-do*: estrutura do telhado interferindo nos pontos de ancoragem dos balancins.

Um outro evento que provocou considerável prejuízo ao empreendimento foi quando se verificou que toda a estrutura do telhado estava sendo executada com uma altura que interferia nos pontos de ancoragem dos balancins nas platibandas, o que impediria sua correta fixação, gerando a necessidade de se modificar a altura da estrutura do telhado de modo que fosse possível fixar os balancins. Essa situação conforme verificado junto a gestão da obra e junto a empresa terceirizada que executou o telhado aconteceu devido a não compatibilização entre os projetos do telhado e o estrutural de fixação das balanças, gerando esse enorme prejuízo. Essa falta de compatibilização, conforme constatado junto a gestão da obra é mais frequente quando os projetos são feitos pelo próprio empreiteiro que executa o serviço de mão

O pré-requisito que não foi atendido nessa situação foi o relacionado a informação, uma vez que os projetos utilizados na execução da coberta não atendiam as especificações dos demais projetos estruturais do empreendimento, pela falta de compatibilização, conforme explanado. Já a categoria do *making-do* foi a de ajuste de componentes, pois nessa situação foi necessário fazer uma adequação na altura da estrutura do telhado para que pudessem ser fixadas as ancoragens das balanças nas platibandas. Por fim o principal impacto observado neste evento foi o retrabalho, uma vez que boa parte da estrutura metálica já havia sido executada, e devido a mudança a mesma teve que ser refeita para atender as especificações necessárias. Nas Figuras 9 e 10 é possível ver o registro fotográfico da ocorrência da perda.

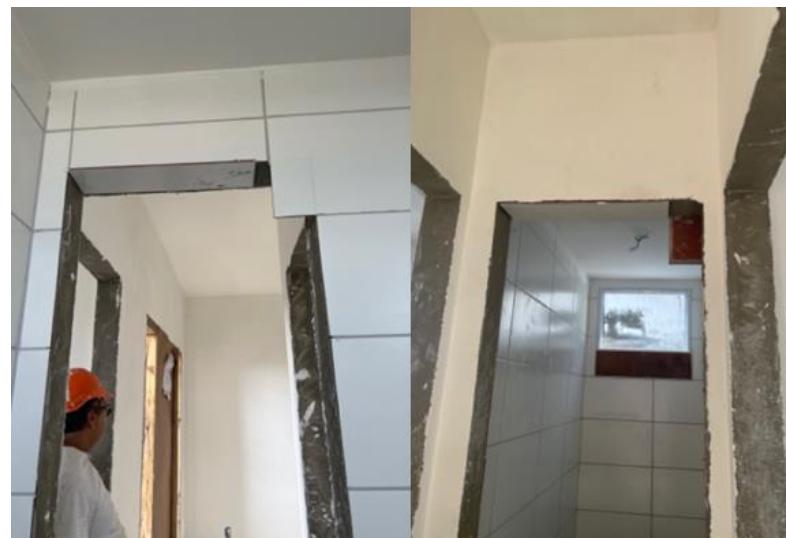
Figura 11 – Exemplo de perda por *Making-do*: cerâmica não recortada no vão da porta por falta de maquita durante execução.

Uma situação observada foi quando no momento do recebimento do serviço de azulejo pela equipe de engenharia foi verificado que uma peça cerâmica próxima ao vão da porta não havia sido recortada, e ao se questionar a equipe de colaboradores ceramistas terceirizados que executaram o serviço, os mesmos apontaram a falta da ferramenta no local para realizar o corte da peça.

O pré-requisito que não foi atendido nessa situação foi o relacionado a equipamentos e ferramentas, uma vez que o colaborador não teve acesso a ferramenta necessária para concluir sua atividade. Já a categoria do *making-do* também foi a relacionada a equipamentos e ferramentas. Por fim o principal impacto observado neste evento foi a falta de terminalidade, uma vez que a equipe se desmobilizou do local e deixou a atividade sem completa finalização. Na Figura 11 é possível ver o registro fotográfico da ocorrência da perda.

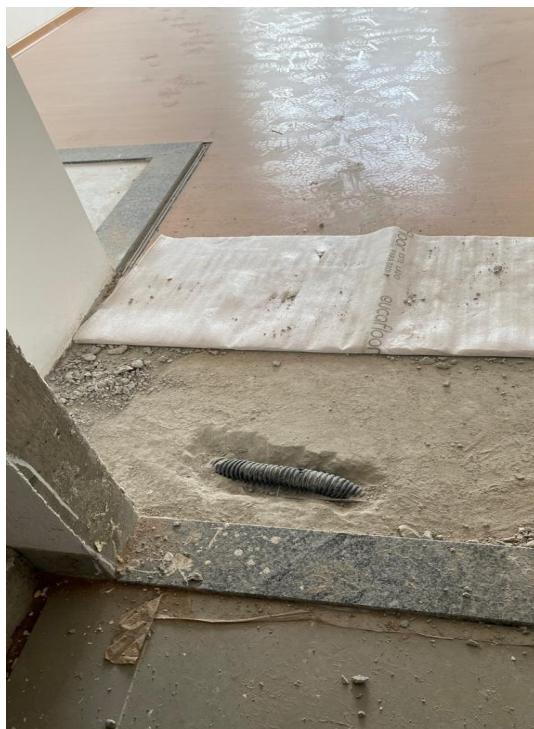
Figura 12 – Exemplo de perda por *Making-do*: assentamento do piso laminado começou sem a finalização da regularização da laje.

Um outro evento *making-do* identificado foi quando o serviço de assentamento do piso laminado começou no apartamento sem a finalização da regularização da laje da unidade, o que acarretou na interrupção da execução do serviço, devido a regularização insatisfatória da laje e presença de um eletroduto exposto, necessitando que o profissional regularizasse a laje para dar prosseguimento, o que não estava previsto inicialmente no seu pacote de atividades.

Nessa ocorrência de perda por *making-do*, o pré-requisito não atendido foi o relacionado a serviços interligados, uma vez que o serviço de assentamento do piso laminado dependia diretamente que o serviço de regularização da laje tivesse sido executado satisfatoriamente, evitando assim interrupções e improvisações no pacote seguinte para conclusão da atividade. Já a categoria dessa ocorrência é a relacionada ao sequenciamento, tendo em vista que a sequência das atividades previstas foi alterada, devido a necessidade da improvisação. Por fim, o principal impacto observado neste evento foi a falta de terminalidade dada a interrupção para o prosseguimento do serviço. Na Figura 12 é possível ver o registro fotográfico do evento.

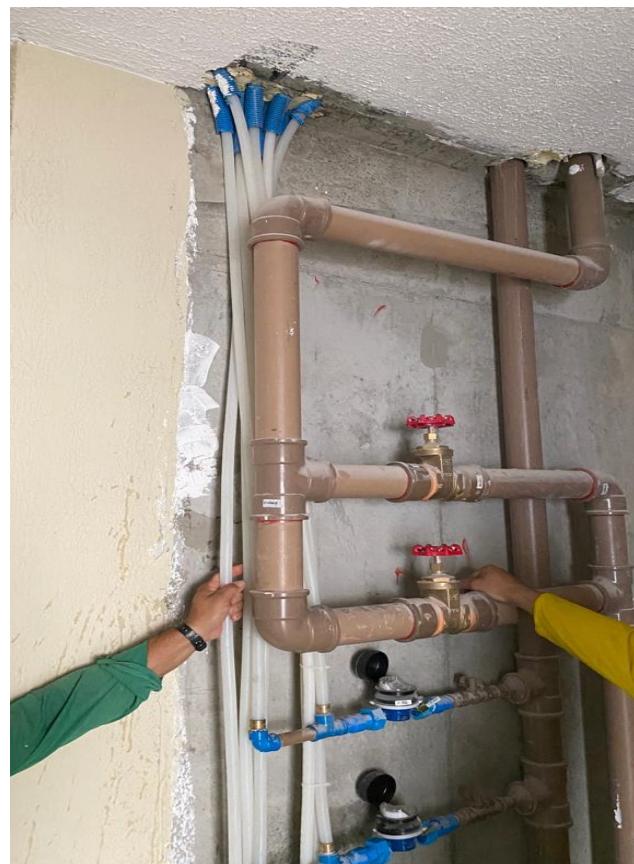
Figura 13 – Exemplo de perda por *Making-do*: válvula redutora de pressão instalada divergente do projeto.

Outra situação foi a instalação incorreta da válvula redutora de pressão, a qual não foi executada conforme projeto, uma vez que o mesmo não foi disponibilizado ao profissional no momento da execução.

Neste evento tem-se que o pré-requisito não atendido foi o relacionado a informação, uma vez que o projeto não estava disponível ao profissional no momento da execução. Já a categoria do *making-do* foi a de ajuste de componentes, pois nessa situação foi necessário que o profissional fizesse diversas alterações nos componentes da válvula redutora de pressão para conseguir executá-la dado a falta do projeto e instrução. Por fim o principal impacto observado neste evento foi o retrabalho, uma vez que o mesmo foi completamente executado, porém de forma incorreta, necessitando ser refeito para atender as especificações necessárias de projeto. Na Figura 13 é possível ver o registro fotográfico da ocorrência da perda.

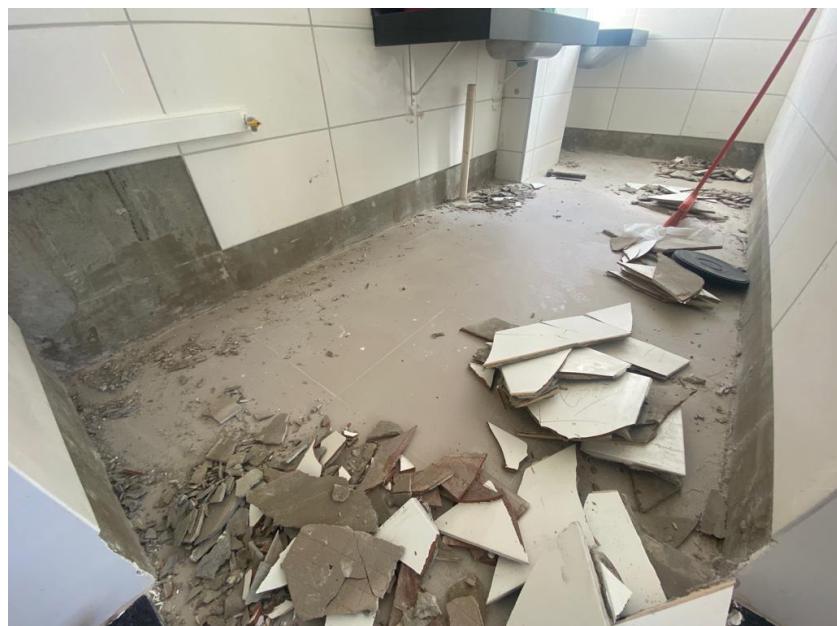
Figura 20 – Exemplo de perda por *Making-do*: azulejo com som cavo.

pacotes de argamassa necessários, já o custo estimado de mão de obra foi de R\$ 360,00. Na Figura 20 pode ser visto o registro fotográfico desse evento *making-do* observado.

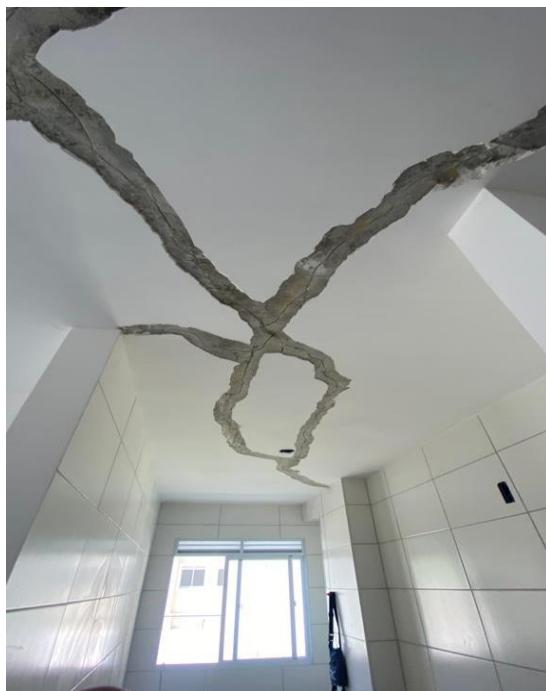
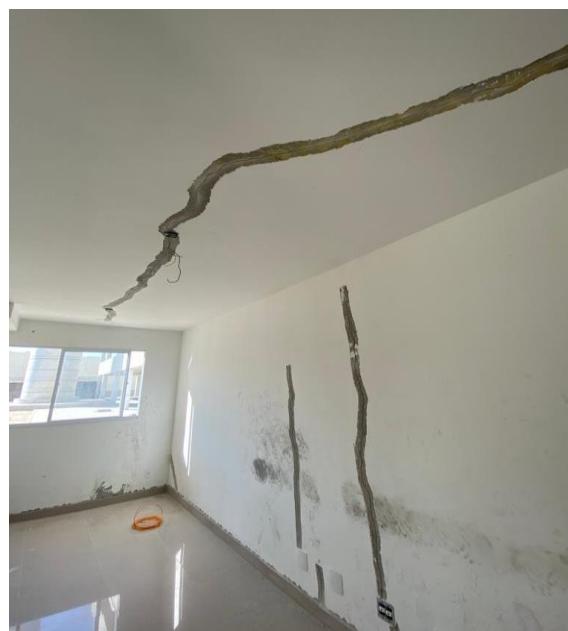
Figura 21 – Exemplo de perda por *Making-do*: Pintura refeita devido o tratamento de fissuras.

Outra situação observada nas unidades 104 e 1204 da torre 1, foi a necessidade de se refazer a pintura de alguns ambientes devido a diferença de tonalidade, provocado pelo tratamento de fissuras, que foi realizado apenas depois da pintura da respectiva unidade, sendo que este serviço de tratamento de fissuras, conforme procedimento da construtora, deve ser realizado antes do serviço de gesso corrido para se evitar essas perdas. Nesse evento de perda, o pré-requisito não atendido foi o de serviços interligados, dado que a situação foi ocasionada pela não execução de uma atividade anterior ao pacote de pintura da unidade, e a categoria do *making-do* foi a de sequenciamento, dado que houve essa mudança de ordem de execução das tarefas, e por fim o principal impacto observado neste evento foi o retrabalho. Na Figura 21 e Figura 22 pode ser visto o registro fotográfico desse evento *making-do* observado.
