IMPACTOS AMBIENTAIS DA OCUPAÇÃO DESORDENADA DA PRAIA DA CAPONGA-CE

Marisete Dantas de Aquino¹; Suetônio Mota²; Erasmo da Silva Pitombeira³.

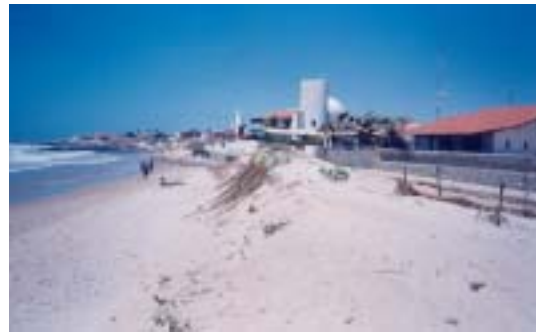
Este crescimento urbano promoveu o assentamento sob forma de residências de veraneio, hotéis, restaurantes, barracas, pontos comerciais, sobre regiões de dunas, terraços e em muitos casos sobre a praia propriamente dita (figura 1).

Figura 1 - Desmonte de dunas para construção de casas

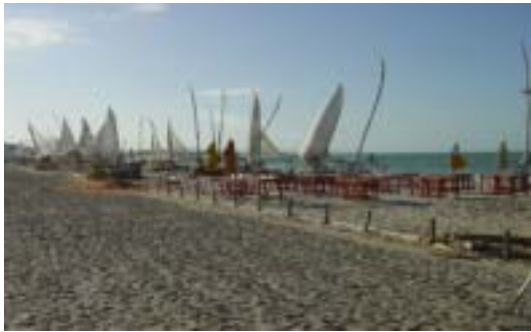
Como forma de agilizar o processo de recuperação da praia, no sentido de não se depender apenas do transporte litorâneo de sedimentos, foi lançado, mecanicamente, um volume de areia na área onde se promoveu o enchimento sedimentar referido (figura 5).

Figura 5 – Situação atual com o recuo da praia.

A obra proposta foi importante, pois, estancou o processo de erosão. Com o engordamento da praia.
