**INSPEÇÃO PREDIAL: ESTUDO DE CASO DO BLOCO 902 DA UNIVERSIDADE  
FEDERAL DO CEARÁ**

Monografia apresentada ao Departamento de Engenharia de Transportes do Curso de Engenharia Civil da Universidade Federal do Ceará, como requisito parcial para obtenção do Título de Bacharel em Engenharia Civil.

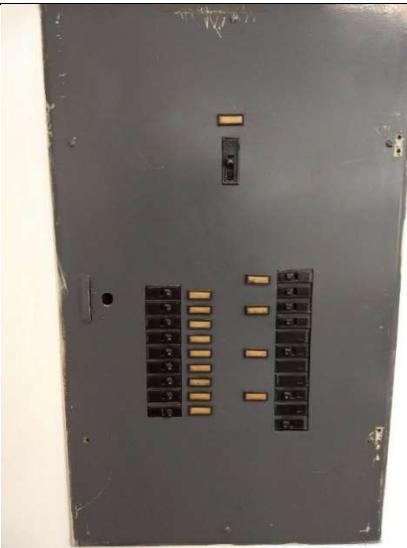
<b>ORIGEM</b>				Figura 43 - Quadro elétrico com irregularidades
<b>Endógena</b>				
G	U	T	PONTOS	
3	3	3	27	
<b>RISCO</b>				
Médio				
<b>CAUSA</b>				
Falta de manutenção; Aumento de carga e/ou ligação não prevista em projeto.				
<b>ANOMALIA</b>				Fonte: Superintendência de Infraestrutura e Gestão Ambiental – Universidade Federal do Ceará (2017).
Sujeira interna ao quadro elétrico; Ligação irregular na saída do disjuntor geral do quadro elétrico.				<b>LOCAL:</b> Coordenação do Doutorado em Biotecnologia/Renorbio/UFC.
<b>MEDIDA SANEADORA</b>				
Limpeza do quadro; Verificação da capacidade do circuito principal do quadro e, se for possível, instalação de disjuntor específico para ligação do circuito que está conectado ao barramento.

Prazo: 45 dias.

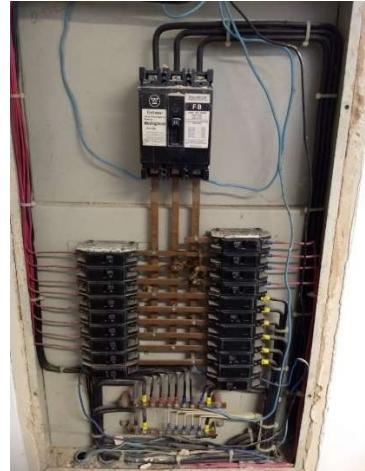
<b>ORIGEM</b>				Figura 44 - Quadro elétrico sem proteção
<b>Endógena</b>				
G	U	T	PONTOS	
4	3	3	36	
<b>RISCO</b>				
Crítico				
<b>CAUSA</b>				
Falha na execução/projeto; Falta de manutenção.				
<b>ANOMALIA</b>				Fonte: Superintendência de Infraestrutura e Gestão Ambiental – Universidade Federal do Ceará (2017).
Ausência de proteção contra surto de tensão.				<b>LOCAL:</b> Coordenação do Doutorado em Biotecnologia/Renorbio/UFC.
<b>MEDIDA SANEADORA</b>				
Instalação de Dispositivo de Proteção contra Surto DPS.				
Prazo: 30 dias.

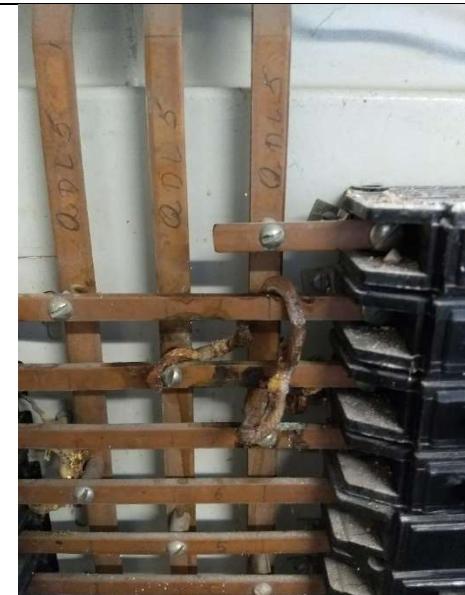
<b>ORIGEM</b>				Figura 46 - Barramentos do quadro elétrico
Endógena				
G	U	T	PONTOS	
4	4	4	64	
<b>RISCO</b>				
Crítico				
<b>CAUSA</b>				
Falta de manutenção.				
<b>ANOMALIA</b>				Fonte: Superintendência de Infraestrutura e Gestão Ambiental – Universidade Federal do Ceará (2017).
Elementos estranhos ao barramento.				<b>LOCAL:</b> Coordenação do Doutorado em Biotecnologia/Renorbio/UFC.
<b>MEDIDA SANEADORA</b>				
Retirada do objeto estranho ao barramento.				
Prazo: 15 dias.

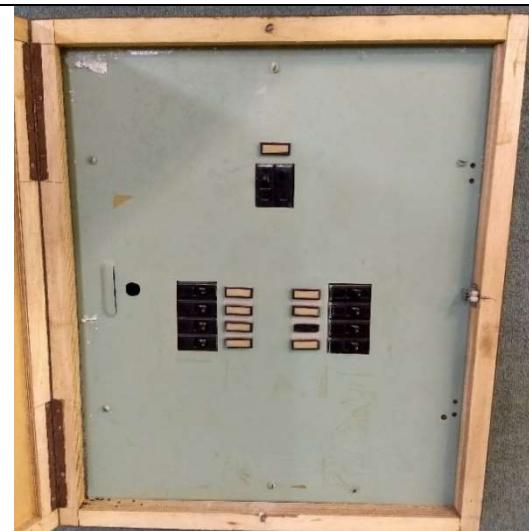
<b>ORIGEM</b>				Figura 47 - Quadro sem identificação dos circuitos terminais
Endógena				
G	U	T	PONTOS	
2	2	2	8	
<b>RISCO</b>				
Mínimo				
<b>CAUSA</b>				
Deterioração da identificação dos circuitos terminais.				
<b>ANOMALIA</b>				Fonte: Superintendência de Infraestrutura e Gestão Ambiental – Universidade Federal do Ceará (2017).
Circuitos com identificação não legível no quadro elétrico.				<b>LOCAL:</b> Auditório.
<b>MEDIDA SANEADORA</b>				
Identificação dos circuitos terminais.				
Prazo: 60 dias.

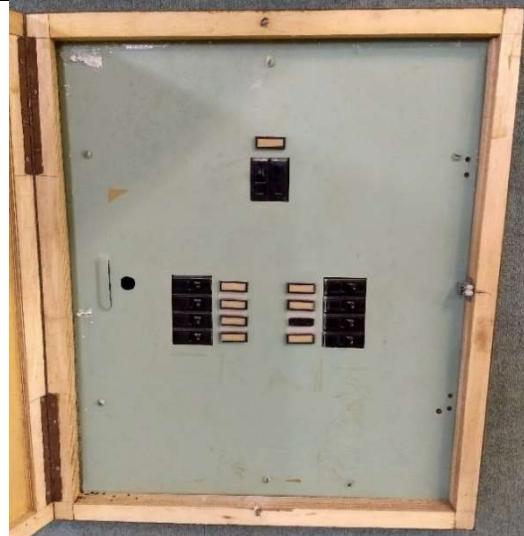
<b>ORIGEM</b>				Figura 48 - Quadro obstruído
Endógena				
G	U	T	PONTOS	
3	3	3	27	
<b>RISCO</b>				
Regular				
<b>CAUSA</b>				
Serviço executado após a construção do auditório.				
<b>ANOMALIA</b>				Fonte: Superintendência de Infraestrutura e Gestão Ambiental – Universidade Federal do Ceará (2017).
Quadro obstruído para retirada da tampa.				<b>LOCAL:</b> Auditório.
<b>MEDIDA SANEADORA</b>				
Retirada de estrutura de madeira que dificulta a abertura/manutenção do quadro elétrico.				
Prazo: 45 dias.

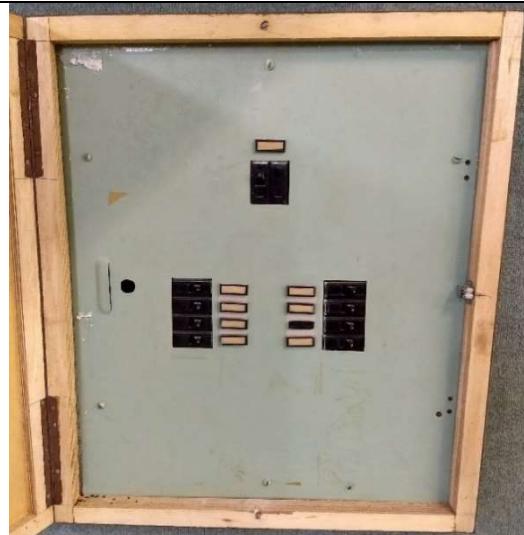
<b>ORIGEM</b>				Figura 49 - Quadro com ausência de dispositivo de proteção contra surto DPS
Endógena				
G	U	T	PONTOS	
4	3	3	36	
<b>RISCO</b>				
Crítico				
<b>CAUSA</b>				
Falha na execução/projeto; Falta de manutenção.				
<b>ANOMALIA</b>				Fonte: Superintendência de Infraestrutura e Gestão Ambiental – Universidade Federal do Ceará (2017).
Ausência de proteção contra surto de tensão.				<b>LOCAL:</b> Auditório.
<b>MEDIDA SANEADORA</b>				
Instalação de Dispositivo de Proteção contra Surto DPS.				
Prazo: 30 dias.

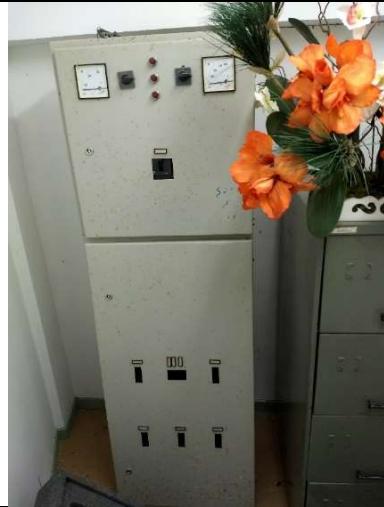
<b>ORIGEM</b>				Figura 50 - Objetos armazenados inadequadamente
Endógena				
G 2	U 2	T 3	PONTOS 12	
<b>RISCO</b>				
Mínimo				
<b>CAUSA</b>				
Utilização inadequada do espaço, acumulação de objetos estranhos a instalação elétrica.				
<b>ANOMALIA</b>				Fonte: Superintendência de Infraestrutura e Gestão Ambiental – Universidade Federal do Ceará (2017).
Local de instalação do quadro elétrico sujo com acúmulo de objetos não adequados.				<b>LOCAL:</b> Auditório
<b>MEDIDA SANEADORA</b>				
Limpeza do local de instalação do quadro e retirada de objetos inadequados.				
Prazo: 60 dias.

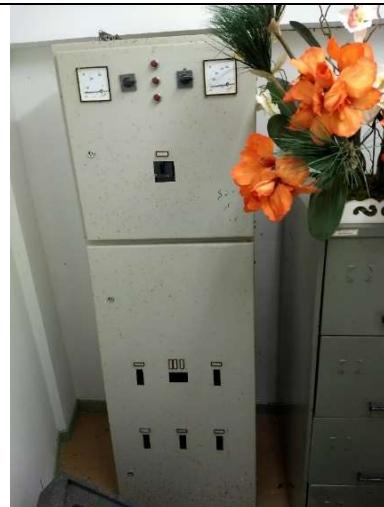
<b>ORIGEM</b>				Figura 51 - Circuitos sem identificação legível
Endógena				
G 2	U 2	T 2	PONTOS 8	
<b>RISCO</b>				
Mínimo				
<b>CAUSA</b>				
Deterioração da identificação dos circuitos terminais.				
<b>ANOMALIA</b>				Fonte: Superintendência de Infraestrutura e Gestão Ambiental – Universidade Federal do Ceará (2017).
Circuitos com identificação não legível no quadro elétrico.				<b>LOCAL:</b> Auditório.
<b>MEDIDA SANEADORA</b>				
Identificação dos circuitos terminais.				
Prazo: 60 dias.

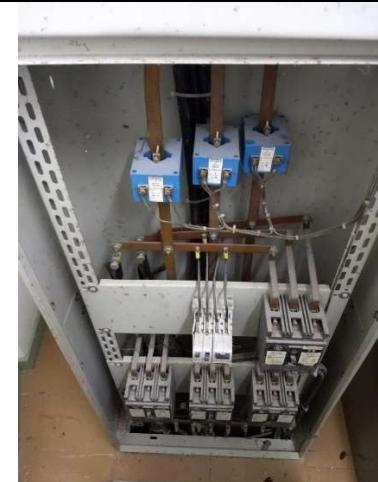
<b>ORIGEM</b>				Figura 55 - Quadro com sujidades
<b>Endógena</b>				
G	U	T	PONTOS	
3	3	3	27	
<b>RISCO</b>				
Regular				
<b>CAUSA</b>				
Falta de manutenção; Aumento de carga e/ou ligação não prevista em projeto.				
<b>ANOMALIA</b>				Fonte: Superintendência de Infraestrutura e Gestão Ambiental – Universidade Federal do Ceará (2017).
Sujeira interna ao quadro elétrico.				<b>LOCAL:</b> Auditório.
<b>MEDIDA SANEADORA</b>				
Limpeza do quadro.

Prazo: 45 dias.

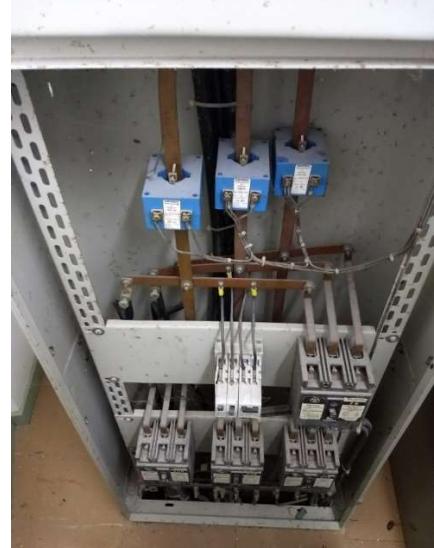
<b>ORIGEM</b>				Figura 56 - Cabos com cores inadequadas
Endógena				
G	U	T	PONTOS	
2	2	2	8	
<b>RISCO</b>				
Mínimo				
<b>CAUSA</b>				
Falha de execução.				
<b>ANOMALIA</b>				Fonte: Superintendência de Infraestrutura e Gestão Ambiental – Universidade Federal do Ceará (2017).
Cabos/condutores com cores não adequadas				<b>LOCAL:</b> Auditório.
<b>MEDIDA SANEADORA</b>				
Substituição por condutores adequados: condutor neutro na cor azul, condutor terra na cor verde e condutor de fase com qualquer cor (excetuando azul e verde).

Prazo: 180 dias.

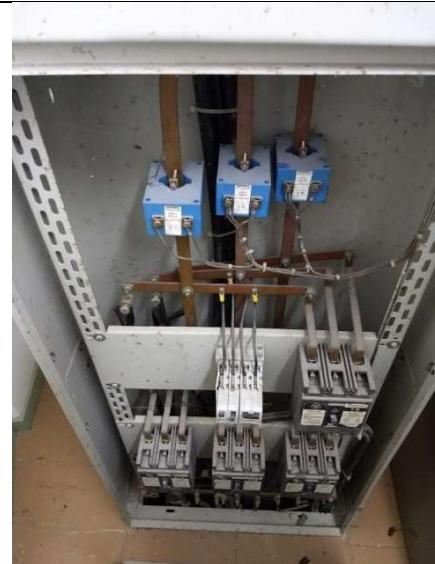
<b>ORIGEM</b>				Figura 57 - Quadro elétrico no banheiro
Endógena				
G	U	T	PONTOS	
4	3	3	36	
<b>RISCO</b>				
Crítico				
<b>CAUSA</b>				
Falha na execução/projeto.				
<b>ANOMALIA</b>				Fonte: Superintendência de Infraestrutura e Gestão Ambiental – Universidade Federal do Ceará (2017).
Quadro elétrico instalado em local inadequado (banheiro).				<b>LOCAL:</b> Banheiro/Auditório.
<b>MEDIDA SANEADORA</b>				
Remoção e realocação do quadro em local apropriado.

Prazo: 30 dias.

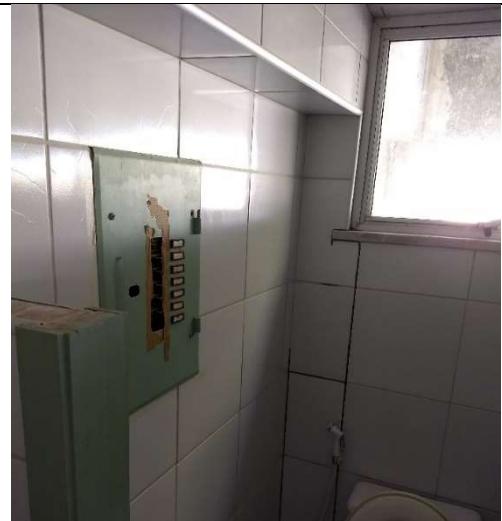
<b>ORIGEM</b>				Figura 58 - Quadro sem proteção
Endógena				
G	U	T	PONTOS	
4	3	3	36	
<b>RISCO</b>				
Crítico				
<b>CAUSA</b>				
Falha na execução/projeto.				
<b>ANOMALIA</b>				Fonte: Superintendência de Infraestrutura e Gestão Ambiental – Universidade Federal do Ceará (2017).
Ausência de proteção contra surto de tensão; Ausência de proteção contra choques elétricos.				<b>LOCAL:</b> Banheiro/Auditório.
<b>MEDIDA SANEADORA</b>				
Instalação de Dispositivo de Proteção contra Surto DPS; Instalação de Dispositivo Diferencial-Residual de alta sensibilidade.				
Prazo: 30 dias.

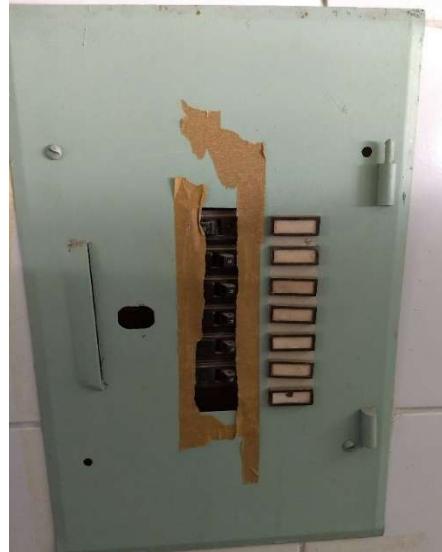
<b>ORIGEM</b>				Figura 61 - Quadro sem proteção a surto de tensão
Endógena				
G	U	T	PONTOS	
4	3	3	36	
<b>RISCO</b>				
Crítico				
<b>CAUSA</b>				
Falha na execução/projeto; Falta de manutenção.				
<b>ANOMALIA</b>				Fonte: Superintendência de Infraestrutura e Gestão Ambiental – Universidade Federal do Ceará (2017).
Ausência de proteção contra surto de tensão.				<b>LOCAL:</b> Auditório.
<b>MEDIDA SANEADORA</b>				
Instalação de Dispositivo de Proteção contra Surto DPS.				
Prazo: 30 dias.

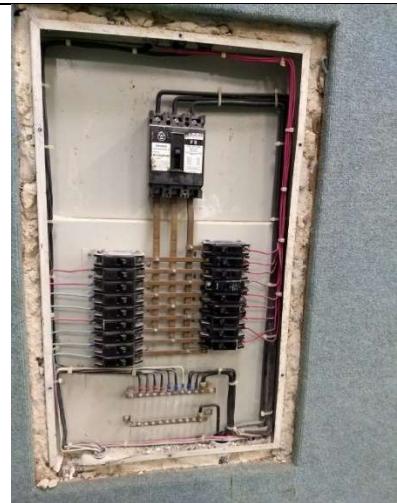
<b>ORIGEM</b>				Figura 62 - Quadro elétrico sem atender à segurança
Endógena				
G	U	T	PONTOS	
4	3	3	36	
<b>RISCO</b>				
Crítico				
<b>CAUSA</b>				
Falha na execução; Falta de manutenção.				
<b>ANOMALIA</b>				Fonte: Superintendência de Infraestrutura e Gestão Ambiental – Universidade Federal do Ceará (2017).
Barramento e partes vivas (energizadas) expostas.				<b>LOCAL:</b> Auditório.
<b>MEDIDA SANEADORA</b>				
Instalação de proteção de acrílico a fim de evitar contato accidental com o barramento e elementos energizados.

Prazo: 30 dias.

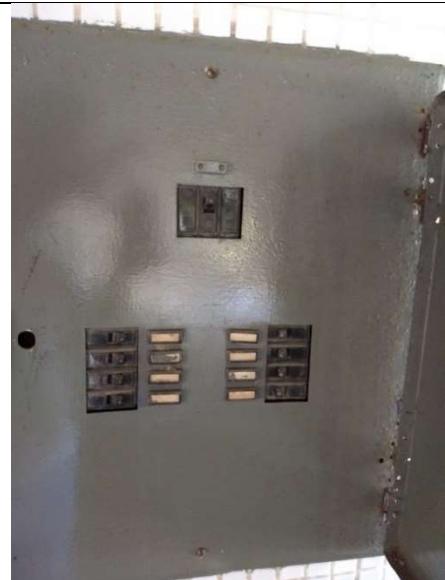
<b>ORIGEM</b>				Figura 70 - Quadro elétrico sem identificação
Endógena				
G	U	T	PONTOS	
2	2	2	8	
<b>RISCO</b>				
Mínimo				
<b>CAUSA</b>				
Deterioração da identificação dos circuitos terminais.				
<b>ANOMALIA</b>				Fonte: Superintendência de Infraestrutura e Gestão Ambiental – Universidade Federal do Ceará (2017).
Circuitos com identificação não legível no quadro elétrico.				<b>LOCAL:</b> Pavimento superior.
<b>MEDIDA SANEADORA</b>				
Identificação dos circuitos terminais.				
Prazo: 60 dias.

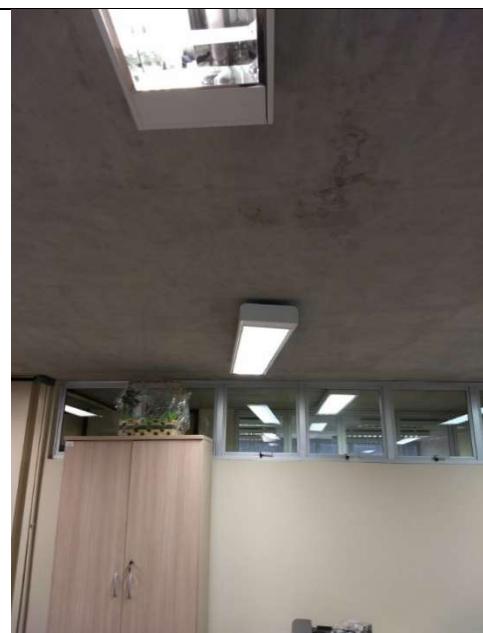
<b>ORIGEM</b>				Figura 71 - Luminárias desalinhadas
Endógena				
G	U	T	PONTOS	
2	2	2	8	
<b>RISCO</b>				
Mínimo				
<b>CAUSA</b>				
Instalação não adequada das luminárias.				
<b>ANOMALIA</b>				Fonte: Superintendência de Infraestrutura e Gestão Ambiental – Universidade Federal do Ceará (2017).
Luminárias não alinhadas.				<b>LOCAL:</b> Pavimento superior.
<b>MEDIDA SANEADORA</b>				
Alinhamento das luminárias.				
Prazo: 60 dias.
