**AVALIAÇÃO FUNCIONAL DE RODOVIAS ATRAVÉS DO MÉTODO DE  
LEVANTAMENTO VISUAL CONTÍNUO**

Trabalho de conclusão de curso (TCC) apresentado ao campus da UFC de Russas da Universidade Federal do Ceará, como requisito parcial para a obtenção do título de bacharel em Engenharia Civil.

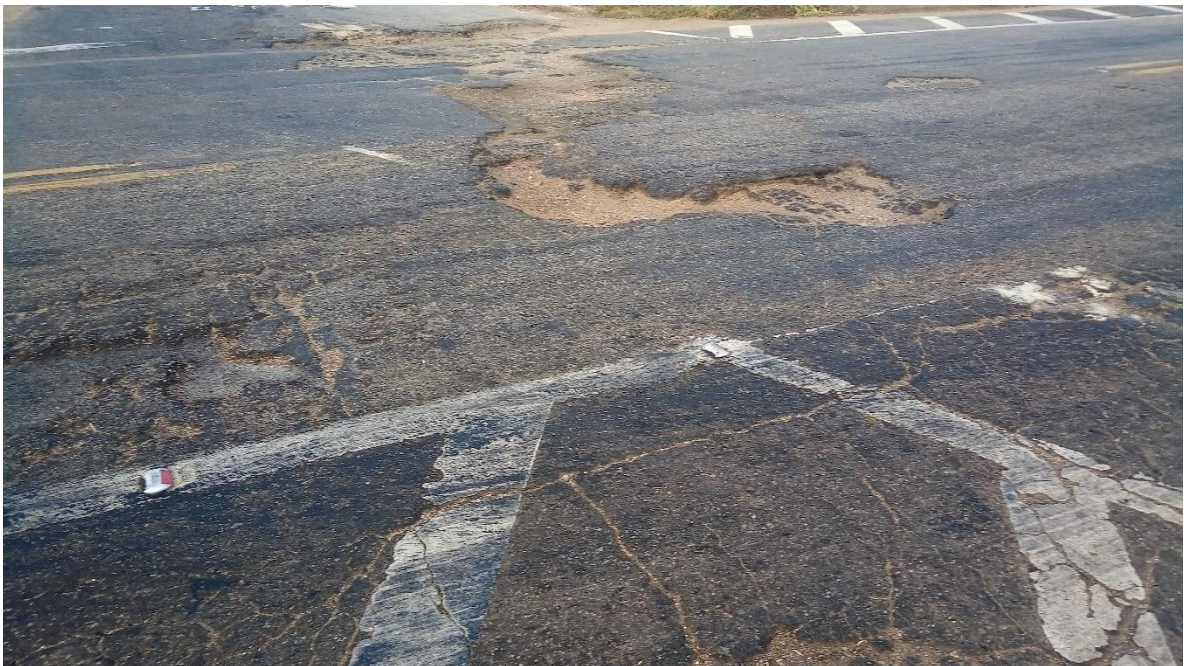
Figura 22 – Trecho da BR 116

Na BR 116 houve muitas ocorrências de trincas isoladas e trincas de couro de jacaré nos primeiros quilômetros analisados, porém, a partir do quilômetro 156 o índice de trincas passou a ter um valor bastante reduzido. Também pôde-se notar que essa rodovia teve uma baixa influência de deformações em todo o percurso avaliado, a exceção de alguns trechos pontuais. No entanto, as principais características que afetam a dirigibilidade, o conforto e a segurança, que são as panelas e remendos, obtiveram resultados não satisfatórios durante 60% do trecho. O total de panelas e remendos na BR 116 chegam a cerca de 140 nos

Ademais, as contribuições desse trabalho são no sentido de demonstrar os defeitos de superfícies existentes em rodovias importantes no estado do Ceará e propor medidas corretivas desses defeitos. No trecho da BR 116 é necessário realizar operações de remendos visto a grande quantidade de painéis encontrados nesse pavimento, e, ainda, aplicação de lama asfáltica, visto o desgaste superficial e o aparecimento de trincas. Já para o trecho da CE 263, como apresentou um estado de conservação pior do que a BR 116, é necessário realizar nesse pavimento a reconstrução de alguns segmentos, tendo em vista os defeitos generalizados, além das operações de correções de pontos localizados (aplicação de remendos).

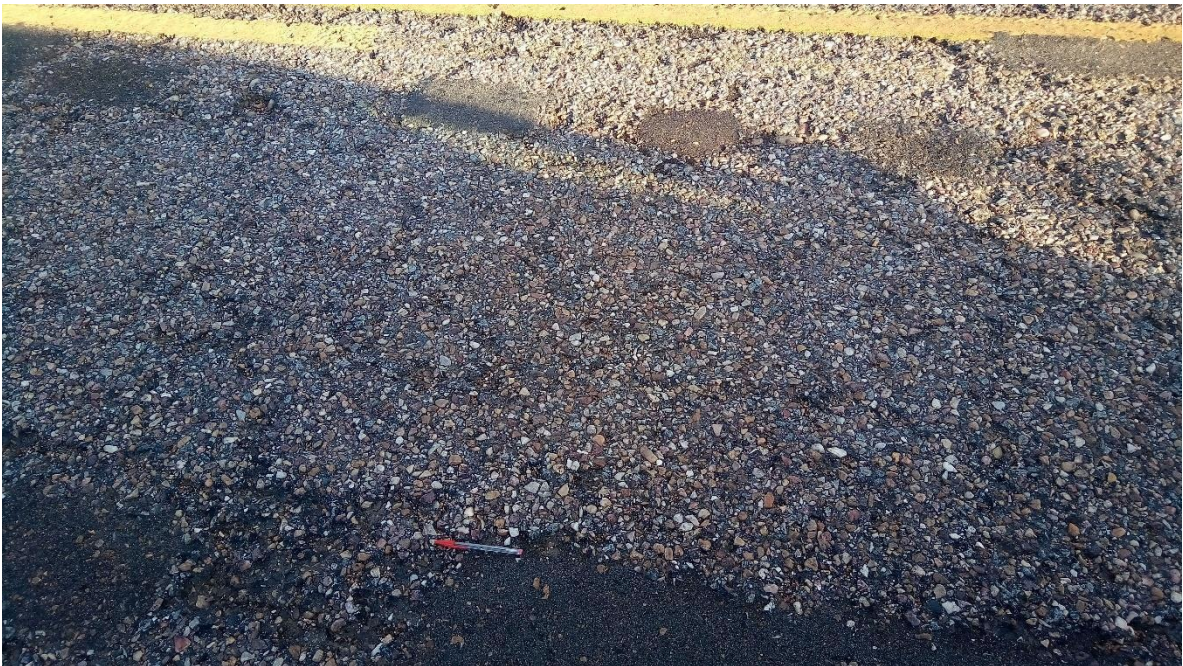
Figura 27 – Trecho da CE 263

No caso da CE 263 também existem muitos pontos em que o seu estado de conservação deixa a desejar. Os dados do levantamento mostram que o fator determinante para o mau estado de conservação da rodovia, corresponde ao número elevado de panelas e remendos, chegando a ter cerca de 200 panelas e remendos em um determinado segmento. Além disso, existe uma alta frequência de desgaste em todo o trecho, contrastando com a quantidade de trincas e deformações em que é bastante reduzida a frequência desses defeitos, sendo um fator pouco determinante para a avaliação negativa do pavimento.

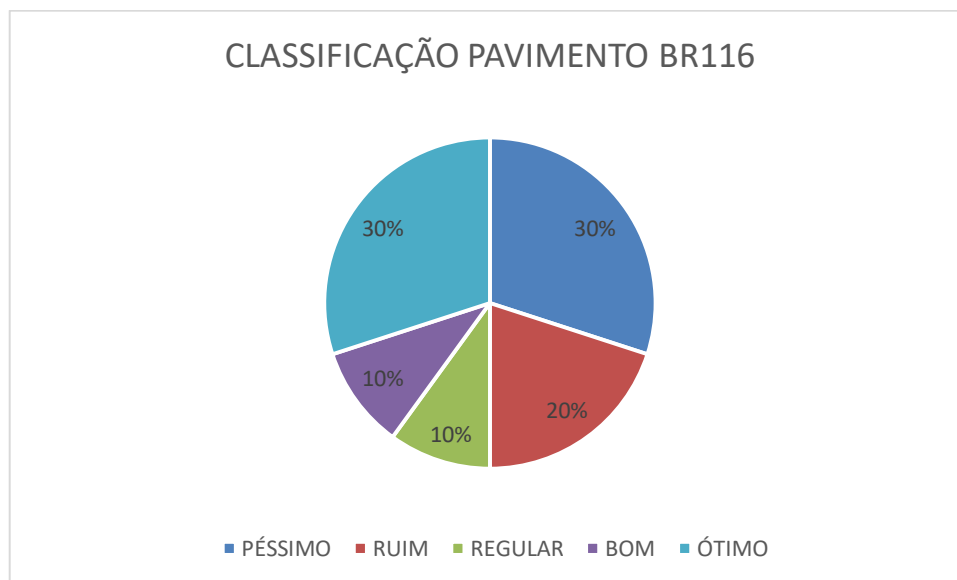
Gráfico 1 – Classificação do Pavimento da BR 116

O gráfico 1 apresenta a classificação do pavimento da BR 116, no trecho analisado, conforme seu estado de conservação.

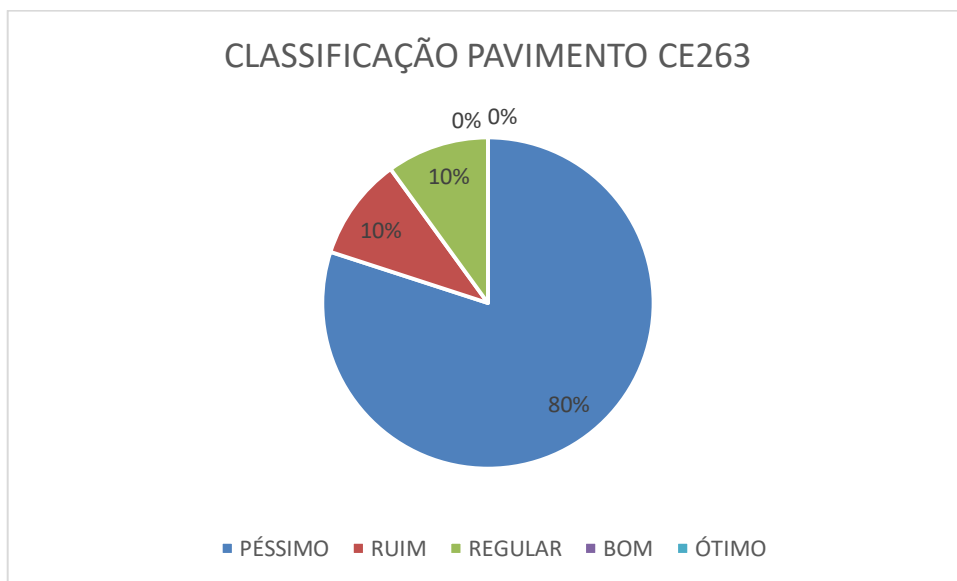
Gráfico 2 – Classificação do pavimento da CE 263

A classificação do pavimento, atribuído através dos resultados do pavimento, do trecho da CE 263 analisado pelo método LVC está apresentado no Gráfico 2.
