UNIVERSIDADE FEDERAL DO CEARÁ
CAMPUS DE RUSSAS
GRADUAÇÃO EM ENGENHARIA CIVIL

**INSPEÇÃO PREDIAL E AVALIAÇÃO PÓS OCUPACIONAL: UM ESTUDO DE
CASO APLICADO NO BLOCO 1 “A” DA UNIVERSIDADE FEDERAL DO CEARÁ -
CAMPUS RUSSAS**

Monografia apresentada ao curso de Engenharia Civil da Universidade Federal do Ceará – Campus de Russas, como parte dos requisitos para o título de Bacharel em Engenharia Civil. Área de Concentração: Construção Civil.

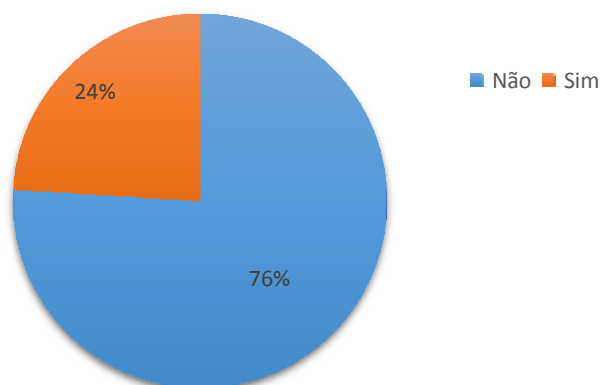
Gráfico 04: Opinião dos Usuários sobre o acabamento das escadas.

Relatos como quedas não são raros, já que o material que recobre a escada é extremamente liso. Para comprovar esta afirmação, foi realizada a seguinte pergunta: “Você acha que as escadas do bloco apresentam devido acabamento antiderrapante?”. As respostas moldaram o gráfico abaixo, com respostas bastante preocupantes.

Afirmações como “Não. Trata-se de um material escorregadio, muito propício a quedas quando na presença de água. ”, e “Não. Inclusive, já vi muita gente escorregando. ” foram comuns no questionário. Nesta perspectiva, devido às críticas negativas dos alunos, ações devem ser tomadas para que se corrijam o quanto antes essas anomalias construtivas nas escadas do bloco, prevendo futuros acidentes mais graves.
