**MANIFESTAÇÕES PATOLÓGICAS EM SISTEMAS PREDIAIS
HIDROSSANITÁRIOS: ESTUDO DE CASO EM ESCOLAS DO MUNICÍPIO DE
CRATEÚS - CE**

Trabalho de Conclusão de Curso apresentado ao Curso de Engenharia Civil da Universidade Federal do Ceará, Campus de Crateús, como requisito parcial à obtenção do título de bacharel em Engenharia Civil.

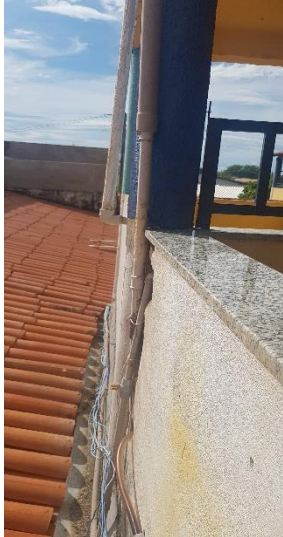
Quadro 10 - Ficha técnica de tubulações plásticas expostas ao tempo e em estado de conservação inadequado - Escola A

Manifestação patológica: Tubulações plásticas expostas ao tempo e em estado de conservação inadequado.	
<div style="display: flex; justify-content: space-around;"> <div style="text-align: center;"> <p>a</p>

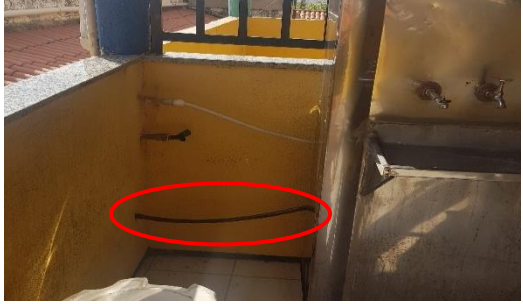
Quadro 13 - Ficha de tubulação exposta e em estado de conservação inadequado no SPES -Escola A

Manifestação patológica: Tubulação exposta e em estado de conservação inadequado	
a	b

ASPECTOS OBSERVADOS	Tubulações apresentando ressecamento e descoloração o que provoca perda de resistência de seu material. Trechos do

sistema compostos por materiais inadequados e visivelmente improvisados (PVC marrom e mangueira utilizada para outros fins) como pode ser observado na imagem a, onde há uma emenda entre um tubo rígido e um tubo flexível.
POSSÍVEIS CAUSAS	Exposição prolongada de componentes plásticos à radiação ultravioleta. Utilização de técnicas e material inadequado para emenda.
MEDIDAS PREVENTIVAS	Não deixar tubulações plásticas expostas diretamente à radiação solar se não estiveram devidamente preparadas. Utilizar materiais que atendam aos requisitos da NBR 8160 para transporte de esgoto sanitário.
RECOMENDAÇÕES	Manutenção corretiva. Troca da tubulação por uma adequada.
LOCAL	Bebedouro

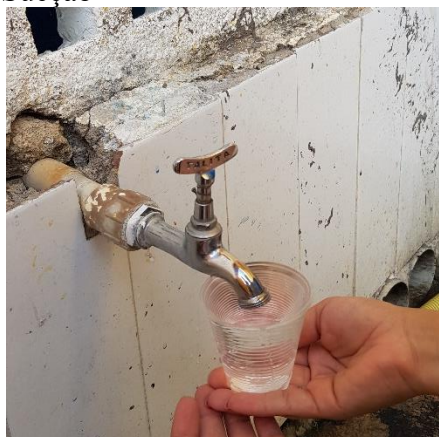
Figura 14 - Realização do Teste de Sucção

O teste de sucção foi realizado na torneira de jardim da escola e não foi encontrado nenhum vazamento pois o volume de água no copo antes e depois foi o mesmo, ou seja, não houve sucção e, portanto, não existe indícios de vazamento no ramal interno. A Figura 14 mostra a realização do teste.

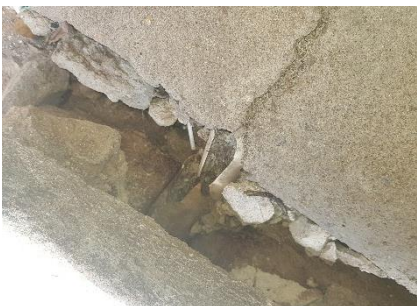
Quadro 19 - Ficha técnica de mau cheiro - Escola B

Manifestação patológica: mau cheiro	
<div style="display: flex; justify-content: space-around;"> <div style="text-align: center;"> <p>a</p>   </div> <div style="text-align: center;"> <p>b</p>

</div> </div>	
ASPECTOS OBSERVADOS	Foi notado um mau cheiro na área externa proveniente das caixas de inspeção de esgoto; parte de uma tubulação que entrava na caixa estava quebrada. Não foi encontrada nenhuma tubulação do sistema de ventilação.
POSSÍVEIS CAUSAS	Vedação inadequada da caixa de esgoto e ausência do sistema

de ventilação.
MEDIDAS PREVENTIVAS	A tampa dessas caixas deve ficar nivelada ao piso e ter vedação perfeita, impedindo a saída de gases e insetos. Além disso, toda instalação de esgoto deve ter tubulação de ventilação, de acordo com a ABNT NBR 8160/1999, para lançar os gases das tubulações para a atmosfera.
RECOMENDAÇÕES	Manutenção corretiva, como, por exemplo, substituição das tampas de concreto e aplicação de sistema eficiente de vedação; outra solução é dada por Carvalho Júnior (2013) que cita a substituição dessas caixas por uma caixa múltipla, que pode ser usada como caixa de inspeção, de gordura ou de águas pluviais e possui um isolamento eficaz que impede a passagem de odores. É recomendado também a instalação de tubos de ventilação.
LOCAL	Área externa.

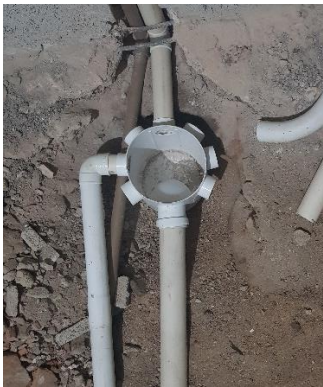
Quadro 20 - Ficha técnica de possibilidade de entupimento - Escola B

Manifestação patológica: Possibilidade de entupimento.	
<p>a</p>

ASPECTOS OBSERVADOS	<p>Mudanças de direção em 90° em trechos horizontais de ramais de descarga e de esgoto.</p> <p>Também foi notado a inexistência da caixa de gordura.</p>
POSSÍVEIS CAUSAS	<p>O ângulo de 90° faz com que a água escoe bruscamente, podendo causar entupimento da tubulação. Outro fator é o entupimento por dejetos provenientes da cozinha que pode ocorrer devido a ausência da caixa de gordura.</p>
MEDIDAS PREVENTIVAS	<p>De acordo com a NBR 8160 (ABNT, 1999) as mudanças de direção nos trechos horizontais de ramais de descarga e esgoto devem ser feitas com peças com ângulo central igual ou inferior a 45°.</p>
RECOMENDAÇÕES	<p>Manutenção corretiva, como por exemplo, troca da peça por uma de ângulo igual ou inferior a 45°.</p>
LOCAL	Cozinha.

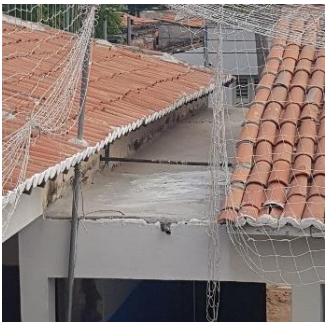
Quadro 21 - Ficha técnica de condições favoráveis ao empoçamento - Escola B

Manifestação patológica: Condições favoráveis ao empoçamento	
<div style="display: flex; justify-content: space-around; align-items: center;"> <div style="text-align: center;"> <p>a</p>

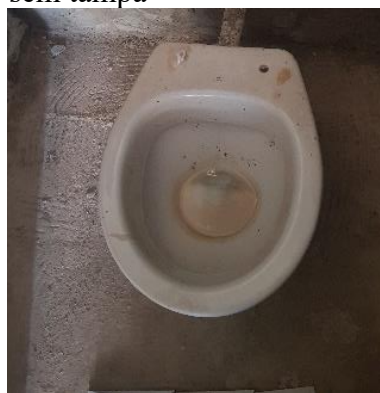
Figura 18 - Bacia sanitária sem tampa

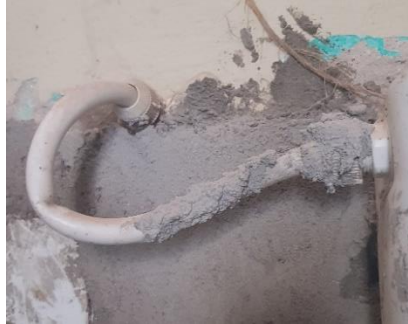
Figura 19 - Flexível com concreto endurecido

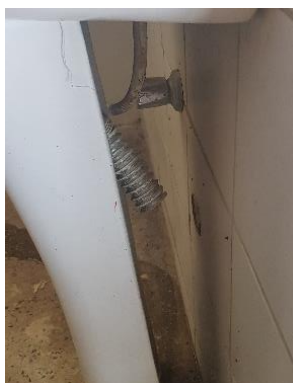
Figura 25 - Sifão desconectado

</div> </div>	
ASPECTOS OBSERVADOS	Vazamentos em sifões; sifões mal posicionados e quebrados.
POSSÍVEIS CAUSAS	Posicionamento inadequado dos sifões; instalação mal executada dos sifões que acabaram por quebrar.
MEDIDAS PREVENTIVAS	Instalar o sifão de acordo com especificações da NBR 8160 (ABNT, 1999), que estabelece um fecho hídrico com altura

Inadequações nos sifões de lavatórios foi um dos problemas mais recorrentes no sistema de esgoto sanitário dessa escola. A Figura 25 exemplifica outro sifão desconectado.

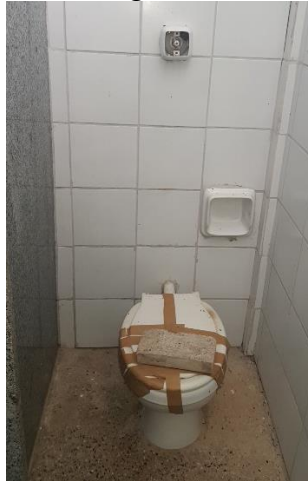
Figura 26 - Bacia interditada por ineficiência da válvula de descarga

Algumas bacias sanitárias encontravam-se interditadas, 4 no total, e pelo que pôde ser notado o motivo era a válvula de descarga das mesmas que não funcionava ou estava ausente. A Figura 26 abaixo mostra uma dessas bacias interditadas.

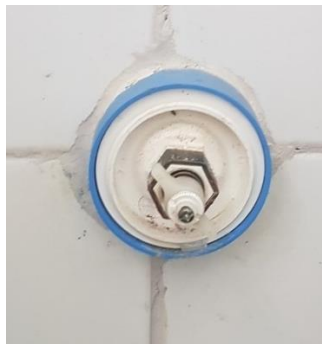
Figura 27 - Válvula de descarga quebrada

A Figura 27 mostra outra válvula de descarga quebrada.

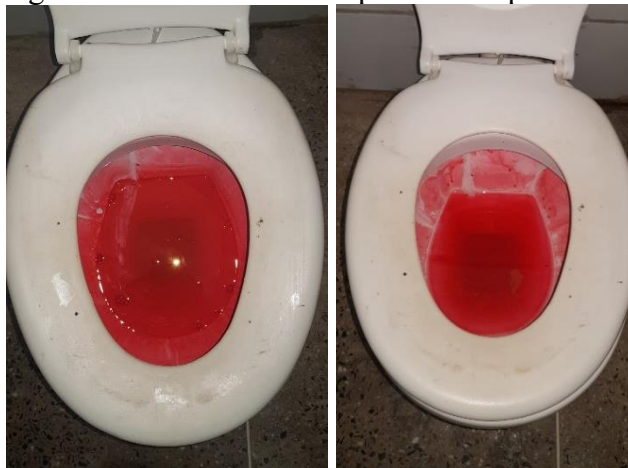
Figura 31 - Bacia antes e depois do tempo de teste

BA	BB	BC	BD	BE	BF	BG	BH
Quantidade de bacias em que o teste foi realizado (UND)	1	1	1	1	2	2	1	1
Bacias com vazamento (UND)	0	0	1	0	0	1	1	0

Em algumas bacias o vazamento ficou visível pois quando jogado o corante, depois de algum tempo, os filetes de água ficaram perceptíveis. A Figura 31 mostra o antes e depois de uma dessas bacias.
