Aplicação da Matriz GUT na análise de manifestações patológicas em construções históricas

DOI: <http://dx.doi.org/10.21041/ra.v9i3.400>

Application of GUT Matrix in the assessment of pathological manifestations in heritage constructions

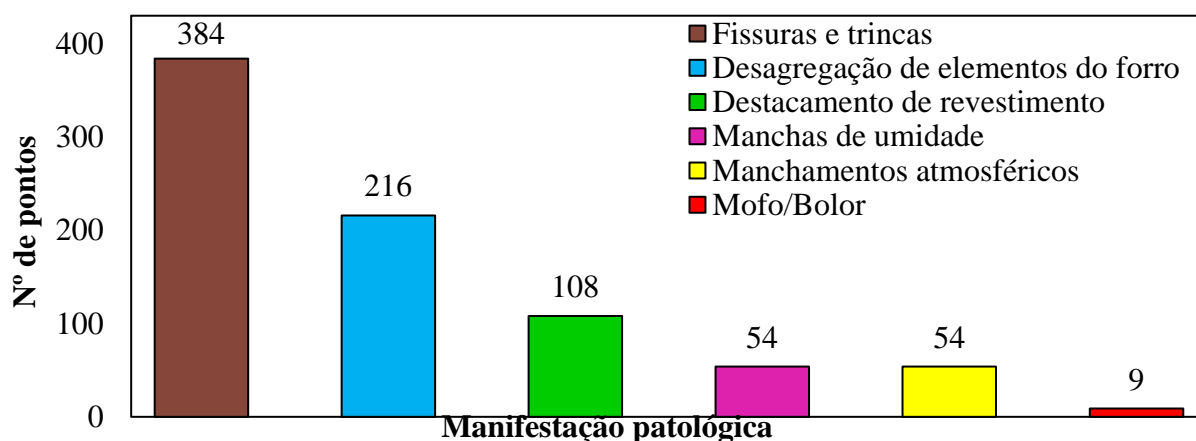
Figura 6. Gráfico de prioridades da Igreja de Nossa Senhora do Rosário.

Da aplicação do *check list* da Matriz GUT nesta edificação, foi possível elaborar o gráfico de prioridades, o qual é apresentado na Figura 6, onde é possível verificar que as manifestações patológicas prioritárias, que devem ser tratadas primeiro, são as fissuras e trincas, neste caso no altar principal da igreja, pois apresenta a maior pontuação, 384 e ainda, representa um dano de prioridade alta, de acordo com as descrições constantes nas Tabelas 1, 2 e 3 da Seção 2.

Em segundo lugar na ordem de prioridades tem-se a desagregação de elementos do forro, com o total de 216 pontos, sendo enquadrada como um dano de médio. Em terceiro apresentam-se os destacamentos de revestimento com 108 pontos, sendo também enquadrados no grau de danos médio. As manchas úmidas e os manchamentos atmosféricos, ambos com 54 pontos, são também identificados como danos médios. Já o dano com menor gravidade e que está na última posição da ordem de prioridades é o mofo/bolor, com 9 pontos e grau de dano baixo.

Nesta edificação, o número de manifestações patológicas encontradas foi bem pequeno, apresentando como alvo principal e de preocupação, as trincas localizadas nas laterais do altar, que podem gerar, mesmo que em menor proporção, impactos que comprometem parcialmente a funcionalidade da edificação. O pequeno número de danos encontrados está relacionado a manutenções periódicas que são realizadas por parte da administração do imóvel, uma vez que é a igreja mais antiga e de maior importância cultural para a cidade e contribui muito para a implementação do turismo histórico.

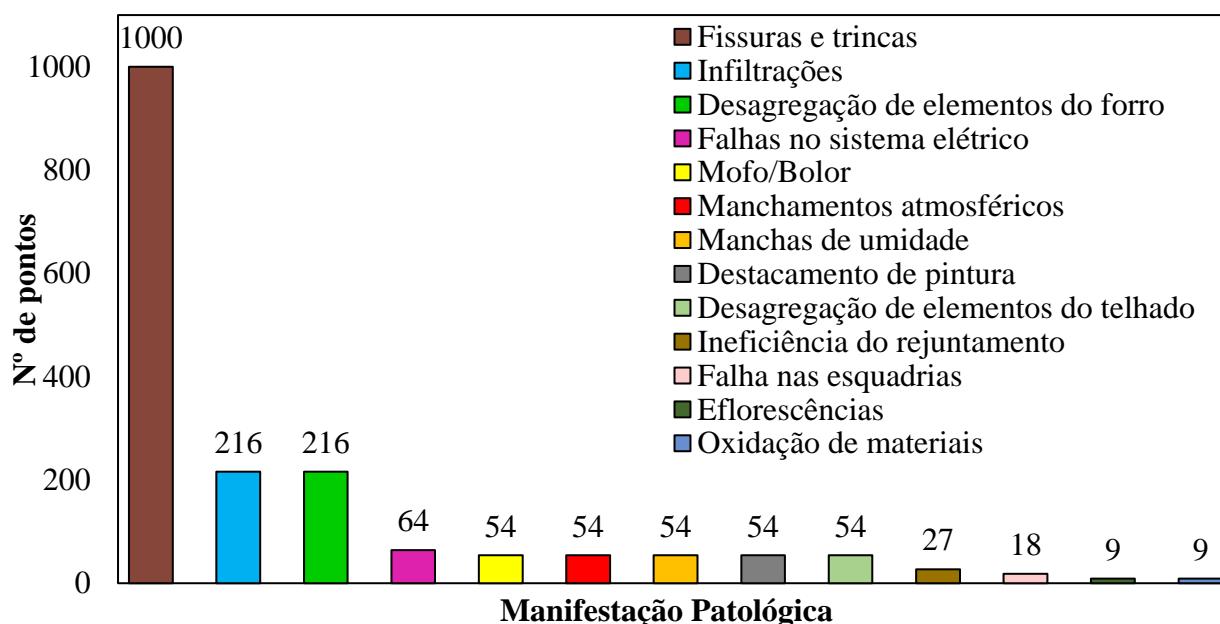
Figura 9. Gráfico de Prioridades da Igreja de Nossa Senhora das Dores.

Os dados obtidos da aplicação da Matriz GUT nessa edificação foram organizados no gráfico de prioridades da Figura 9, onde se constata que a manifestação patológica de maior prioridade é a trinca no arco central da nave principal, com um total de 1000 pontos, o que a classifica como um dano total, ou seja, de extrema gravidade, urgência de solução e tendência rápida de evolução. Além disso, verifica-se que a diferença entre esse dano e os outros dois seguintes (infiltrações e desagregação de elementos do forro, ambas com 216 pontos cada) é bastante alta, corresponde a 784 pontos, o que mostra a gravidade desta trinca.

Vale destacar também que quatro manifestações patológicas apresentaram as mesmas pontuações (54 pontos), são elas: mofo/bolor, manchamentos atmosféricos, manchas de umidade, destacamento de revestimento, o que evidencia manifestações patológicas de dano médio, visto que são pontuações baixas. Os danos: ineficiência do rejuntamento (27 pontos), falha nas esquadrias (18 pontos), eflorescências (9 pontos) e a oxidação de elementos metálicos (9 pontos) são enquadrados na categoria de danos de baixo potencial, sendo estes dois últimos a ocuparem as colocações finais. Esta edificação foi a que apresentou o maior o número de manifestações patológicas e este fato está

ligado à falta de manutenção do bem patrimonial, pois a mesma encontra-se interdita. E ainda, os danos já existentes, se não forem tratados, podem evoluir para problemas mais graves que comprometam seriamente a estabilidade e segurança da estrutura.

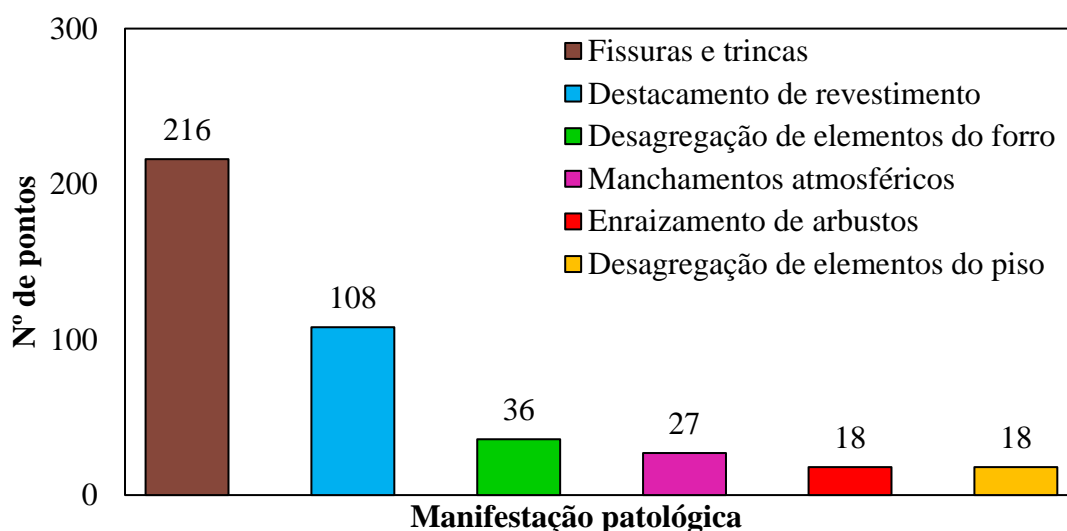
Figura 12. Gráfico de prioridades da Igreja Menino Deus.

Com os resultados do *check list* da Matriz GUT aplicado à edificação, construiu-se o gráfico de prioridades, o qual é ilustrado na Figura 12, onde verifica-se que a manifestação patológica prioritária são as fissuras, estas que podem ser observadas na abertura superior da porta da fachada frontal (Figura 10) e também na parte interna em uma parede da fachada lateral esquerda (Figura 11 (a)). A pontuação desta anomalia corresponde a 216 pontos, obtidos aplicando-se à Gravidade, Urgência e Tendência nota 6 em cada uma, considerando desta forma, um dano de prioridade média. Em segundo lugar no gráfico de prioridades tem-se o destacamento de revestimento que apresenta um total de 108 pontos, sendo enquadrado como um dano de médio. Em terceiro e quarto lugar, está a desagregação de elementos do forro e os manchamentos atmosféricos, com 36 e 27 pontos, sendo classificados como grau de risco médio e baixo, respectivamente. Nas últimas posições na ordem de prioridades verifica-se o enraizamento de arbustos e a desagregação de elementos do piso, com 18 pontos cada, enquadrando-se ambos como grau de risco baixo.

A Igreja Menino Deus apresentou poucas manifestações patológicas e dentre as três inspecionadas, foi a que apresentou também a menor pontuação em seu dano mais grave. Isso pode estar relacionado também a manutenção que é realizada por seus administradores.

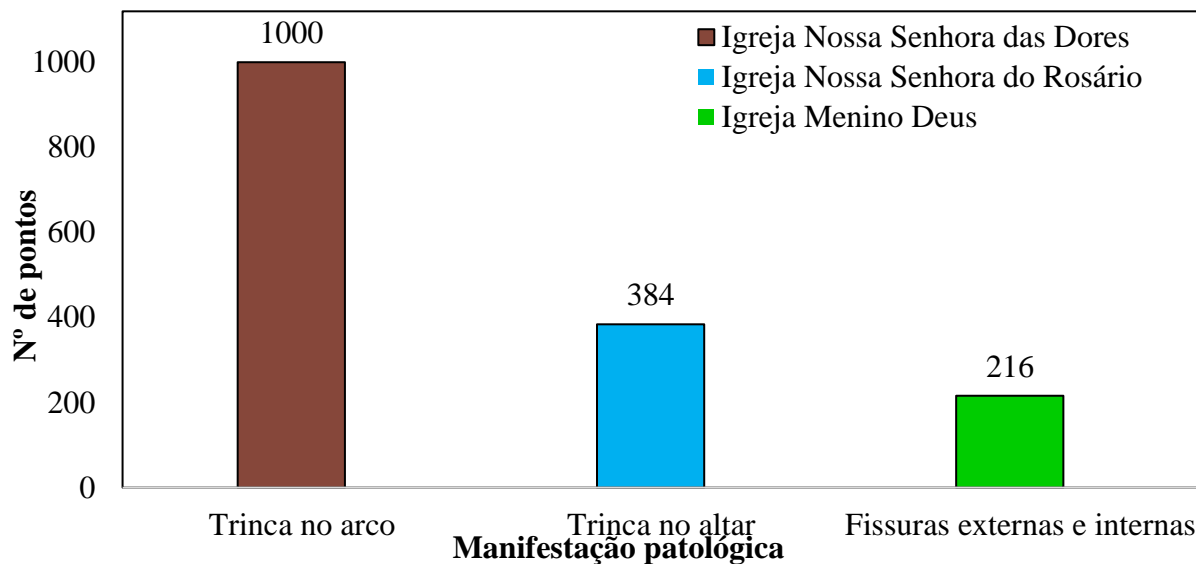
Figura 13. Gráfico comparativo entre a pontuação das manifestações patológicas mais graves para cada igreja.

Fazendo-se uma análise comparativa das manifestações patológicas listadas em primeiro lugar para cada igreja e tendo como parâmetro o seu total de pontos, tem-se que dentre as três edificações a que apresentou dano mais grave foi a Igreja de Nossa Senhora das Dores com um total de 1000 pontos para a trinca no arco central da nave principal. A segunda mais grave foi a Igreja de Nossa Senhora do Rosário com um total de 384 pontos também para uma trinca no altar principal. E por fim, a terceira mais grave foram as fissuras presentes na fachada frontal, próximas à abertura das janelas superiores, na parte inferior de um dos pilares de uma torre e nas paredes da parte interna da Igreja Menino Deus, com um total de 216 pontos. Na Figura 13 é mostrado o comparativo exposto entre os danos mais graves dessas igrejas.
