## DIAGNÓSTICO DO ESTADO DE CONSERVAÇÃO

**Óleo sobre Tela - 1961**  
**CIDADE EM FESTA – ANTÔNIO BANDEIRA**

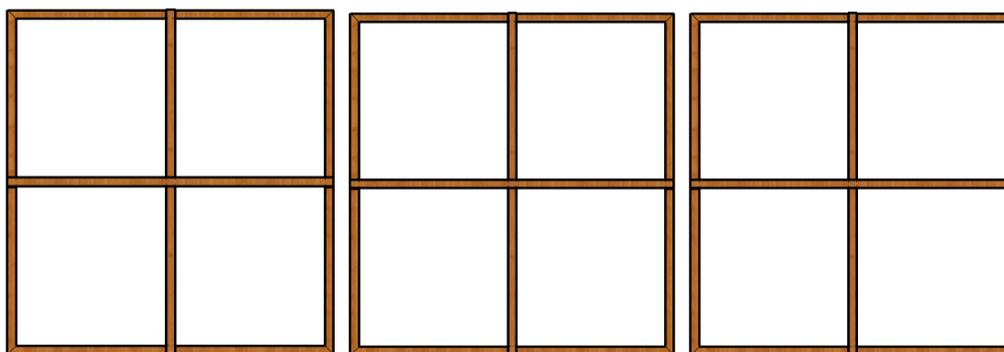
Conjunto de três chassis

**CHASSIS:** Os três chassis apresentam o mesmo desenho e dimensões. São de madeira, provavelmente cedro. Cada um possui duas partes: uma estrutura externa de quatro peças unidas em ângulo de  $45^\circ$  (semengastes ou cunhas), reforçada com pregos e uma cruzeta, com uma peça horizontal e outra vertical, unidas entre si e apoiadas na outra estrutura externa através de uma união do tipo meia madeira de encontro, também reforçada com pregos.

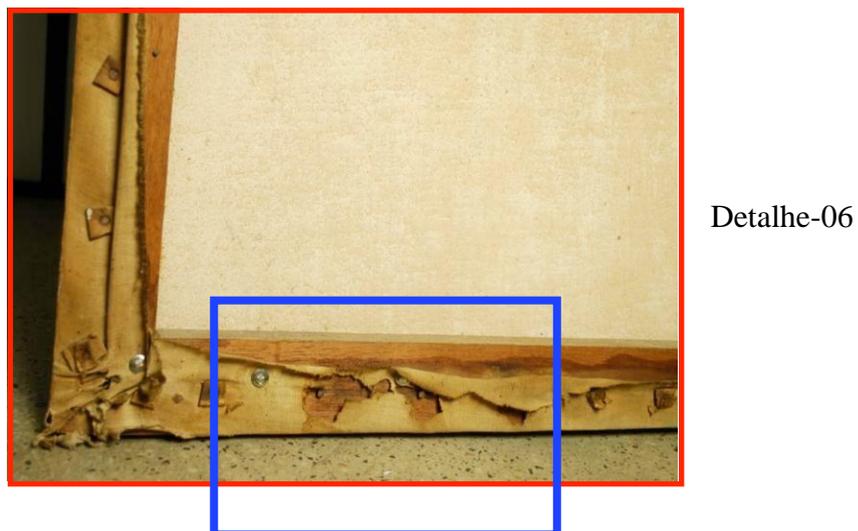
Tecido plano simples, provavelmente algodão. O tecido está fixado aos chassis na sua parte posterior por pregos, com o apoio de pequenos pedaços de cartão de material também ácido, devido o modo como se apresenta sobre o suporte.

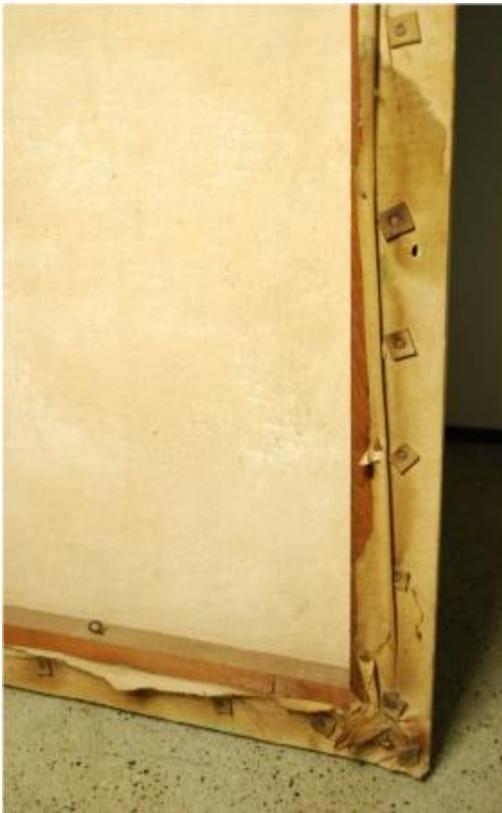
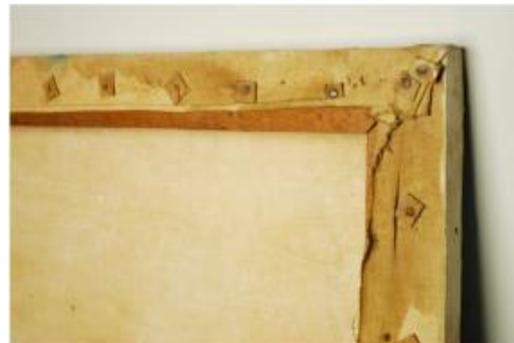
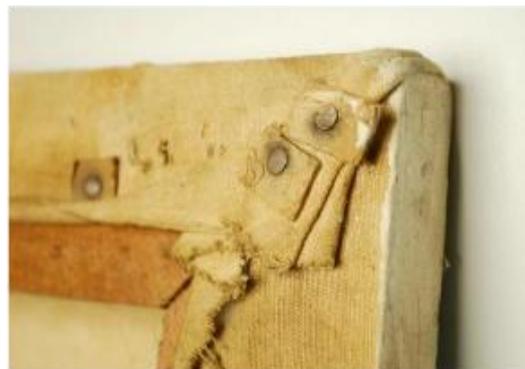
Provavelmente gesso-cola. A base não está aplicada à totalidade do tecido. Acompanha o tecido até a dobra lateral (face lateral do chassis). Na região posterior, onde o tecido é fixado à madeira, não há base de preparação.

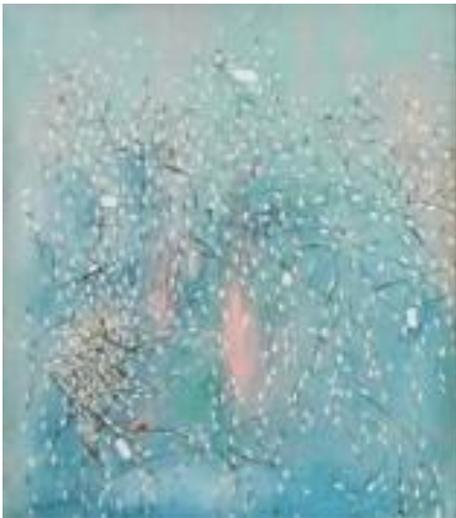
P1

Lisa, sem textura, em capa fina. Fosca na quase totalidade, com exceção de manchas de pincelada vermelha com brilho tipo esmalte
