**Recuperação de Viaduto em Fortaleza que
Teve Pilar Destruído por Explosão Criminosa**
Joaquim Eduardo Mota¹, Hugo Campêlo Mota², Magnolia M. Campêlo Mota³
¹Universidade Federal do Ceará/ Professor DEECC / jemota@fortalnet.com.br
²Universidade de Fortaleza / Professor CCT / hugocmota8@gmail.com
³Universidade Federal do Ceará/ Professor DEECC / jemota@fortalnet.com.br

Na madrugada do dia 03/01/2019, numa ação criminosa, um dos pilares do apoio central de um viaduto rodoviário, com 66m de extensão, localizado no entroncamento das BR020 e BR222 na periferia de Fortaleza/CE, foi submetido a uma explosão próxima a região de sua base. Como consequência, nesta região junto à base, o pilar sinistrado teve seu núcleo de concreto praticamente destruído e as barras de aço apresentaram deformação lateral típica de flambagem caracterizando o seu colapso. Mesmo com a perda deste apoio, a superestrutura conseguiu estabelecer uma nova configuração de equilíbrio apoiando-se nos cinco pilares remanescentes a custo de deslocamentos excessivos e redistribuição de esforços. Neste trabalho apresentam-se mais detalhes sobre o sinistro, as medidas emergenciais adotadas para o salvamento da estrutura, o

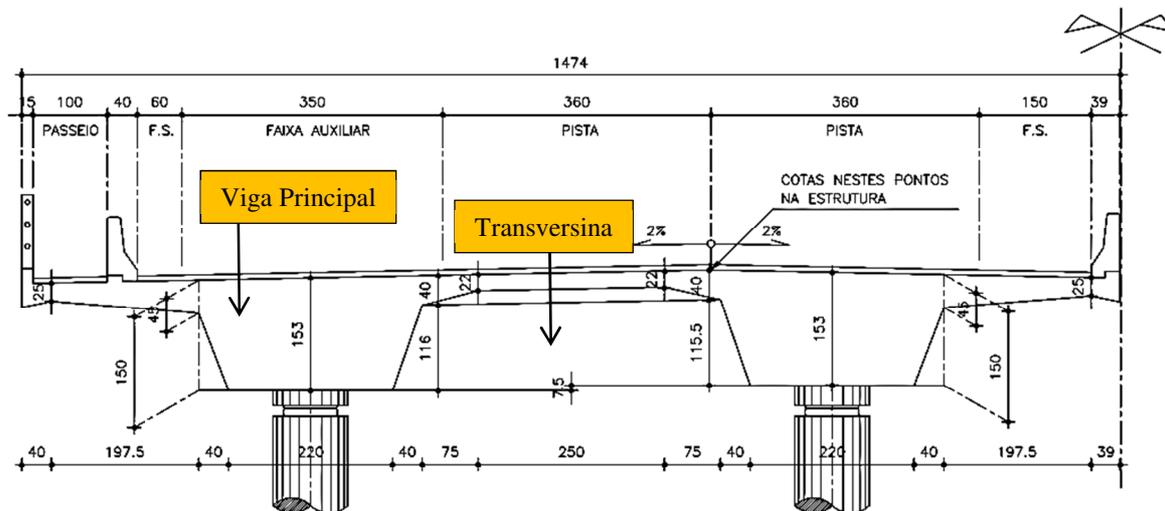
Figura 2 – Seção Transversal do Viaduto.

O entroncamento entre as rodovias BR020 e BR222 na região metropolitana de Fortaleza do estado do Ceará é um ponto de intenso fluxo de veículos de passeio e caminhões. Ele representa um dos caminhos de ligação rodoviária da cidade de Fortaleza com as demais cidades a oeste através da BR222, sendo também a BR020 responsável pelo abastecimento de boa parte do estado. A travessia conta com dois viadutos, um para cada sentido de via e idênticos, posicionados um ao lado do outro transversalmente. Os viadutos têm comprimento de 66,0m cada um, sendo dois vãos de 27,50m e dois balanços de 5,50m. A figura 02 mostra a seção transversal de um dos viadutos com duas vigas principais maciças e protendidas com 12 cabos e cordoalhas 12 Φ 12.7 em cada um deles. As transversinas são no total de três e em concreto armado, ou seja, uma para cada apoio, com largura de 150 cm e altura variável média de 160 cm.
