**UNIVERSIDADE FEDERAL DO CEARÁ**  
**CAMPUS DE CRATEÚS**  
**CURSO DE ENGENHARIA CIVIL**

**ESTUDO DE MANIFESTAÇÕES PATOLÓGICAS DECORRENTES DE  
INFILTRAÇÃO EM MUNICÍPIO DO INTERIOR DO CEARÁ: DIAGNÓSTICO E  
TRATAMENTO**

Trabalho de Conclusão de Curso apresentado ao Curso de Engenharia Civil da Universidade Federal do Ceará, como requisito parcial à obtenção do título de bacharel em Engenharia Civil.

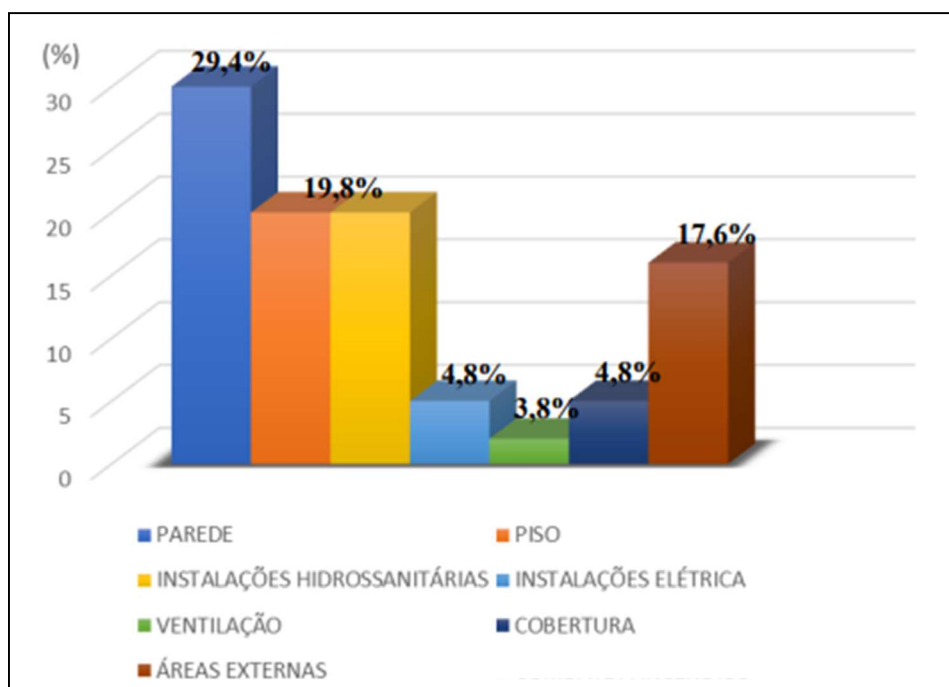
Figura 7- Incidência de manifestações patológicas em cada subsistema da edificação 1

Pode-se perceber que na Figura 7, os danos manifestados com maior ocorrência foram em paredes. Nesse subsistema, os problemas relacionados a infiltração são destacamento de reboco e umidade ascendente, com incidência superior a 50% do total de paredes.

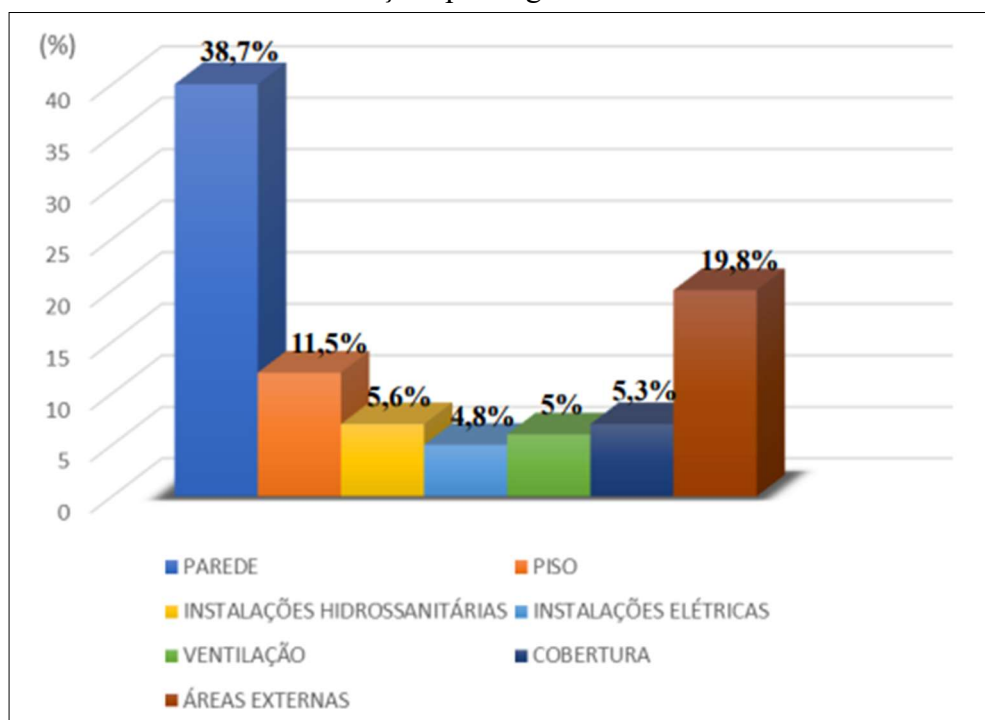
Figura 13- Incidência de manifestações patológicas em cada subsistema da edificação 3

Fica notório, conforme a Figura 13, que o subsistema construtivo parede houve maior incidência de manifestações patológicas. Nesse, os problemas relacionados à infiltração encontrados são manchas de mofo, umidade ascendente, fissura, bolhas e destacamento da

pintura. Ressaltando-se que esses, referentes à infiltração, tiveram incidência superior a quaisquer outros encontrados.
