**UNIVERSIDADE FEDERAL DO CEARÁ**  
**CENTRO DE TECNOLOGIA**  
**DEPARTAMENTO DE ENGENHARIA METALÚRGICA E DE MATERIAIS**  
**CURSO DE ENGENHARIA METALÚRGICA**

**ANÁLISE DE FALHAS DE TUBOS DE UMA CALDEIRA AQUATUBULAR**

Trabalho de Conclusão de Curso apresentado ao Departamento de Engenharia Metalúrgica e de Materiais da Universidade Federal do Ceará, como requisito parcial à obtenção do título de Bacharel em Engenharia Metalúrgica.

Aprovada em: 14/07/2022.

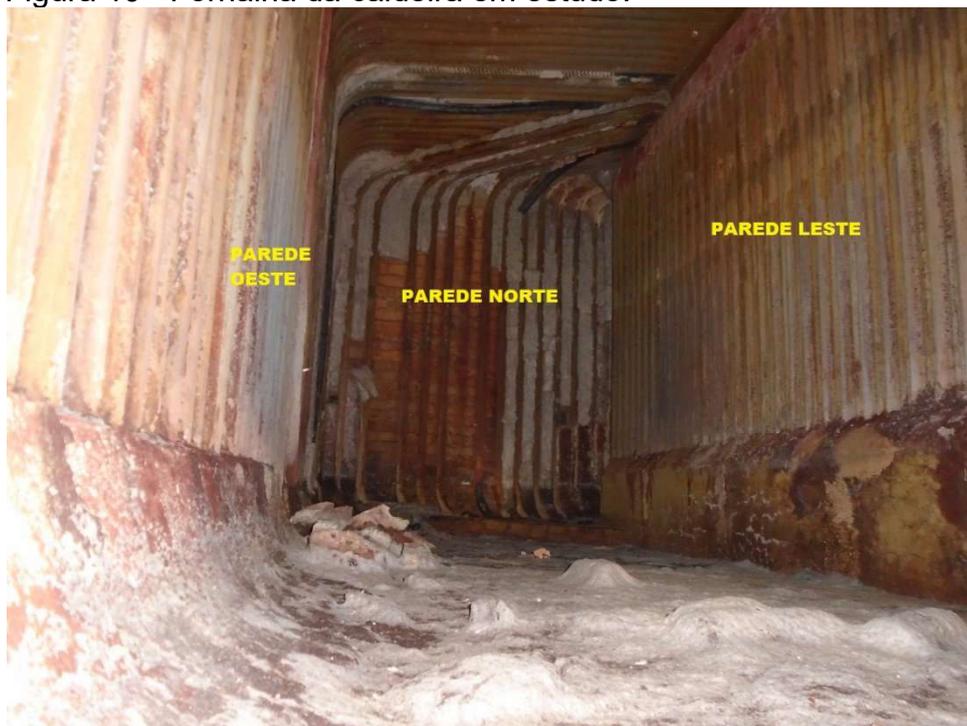
Figura 10 - Fornalha da caldeira em estudo.

A inspeção visual foi a primeira etapa da análise da falha e consiste na verificação dos componentes da fornalha e a identificação prévia dos danos que levaram ao colapso, tendo sido realizada com o auxílio de luminárias, lanterna e câmera fotográfica digital para registro de imagens. A fornalha da caldeira em estudo é mostrada na figura 10, com a indicação das paredes oeste, norte e leste. Na parede sul, oposta à norte, fica situado o queimador.

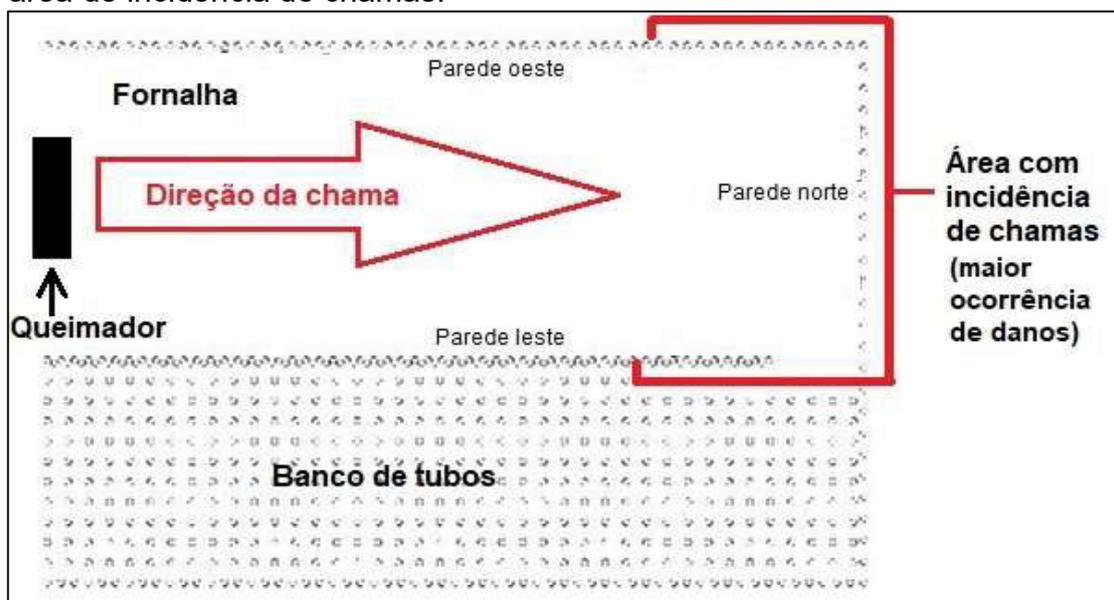
Figura 12– Croqui da vista superior da fornalha com indicação das paredes e área de incidência de chamas.

Conforme realização de inspeções visuais pelo autor e descritas em relatórios de inspeções anteriores, foram encontrados tubos com estufamento localizado, onde alguns encontravam-se com rupturas longitudinais, com presença de camada externa de óxido frágil. Foi verificada a presença de incrustações na parte interna dos tubos com falhas. Os danos observados se concentram do lado oposto ao queimador, justamente onde há maior possibilidade de incidência de chamas, conforme desenho esquemático ilustrado na figura 12.

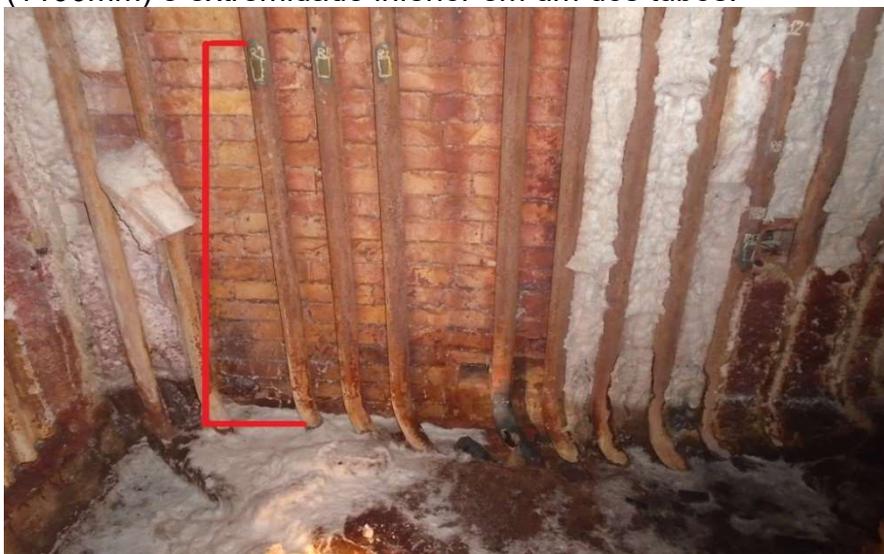
Figura 16 - Linha em vermelho indicando o limite superior (1100mm) e extremidade inferior em um dos tubos.

De acordo com o API 571, alterações metalúrgicas como a esferoidização e a grafitização podem reduzir a resistência a fluência. Com o intuito de verificar possíveis transformações associadas ao dano, foram realizados exames metalográficos de campo através de réplicas. Tubos das paredes norte e oeste (nas regiões com ocorrência de danos) foram examinados em pontos variando entre a extremidade inferior e a altura próxima à 1200 mm do piso da fornalha, conforme exemplo mostrado na Figura 16. Também foi analisada réplica obtida em parede onde há menor probabilidade de incidência de chamas.

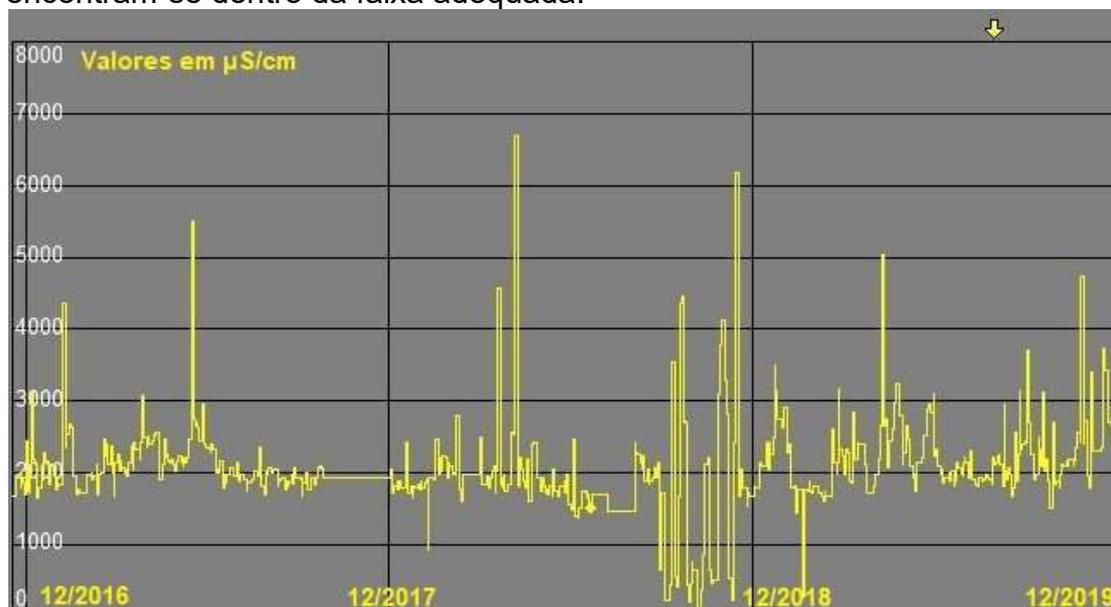
Figura 26 – Gráfico da condutividade (em  $\mu\text{S}/\text{cm}$ ) da água da caldeira em estudo, mostrando que os valores (salvo poucas exceções pontuais), encontram-se dentro da faixa adequada.

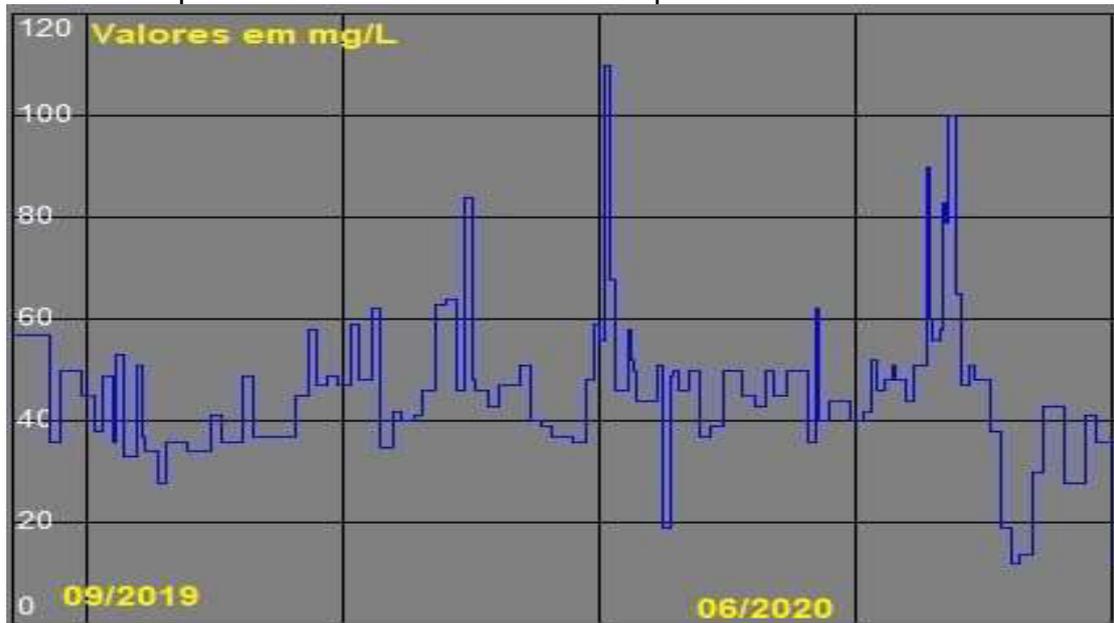
Figura 28 – Gráfico da sílica (em mg/L) da água da caldeira em estudo, mostrando que os valores se encontram adequados.

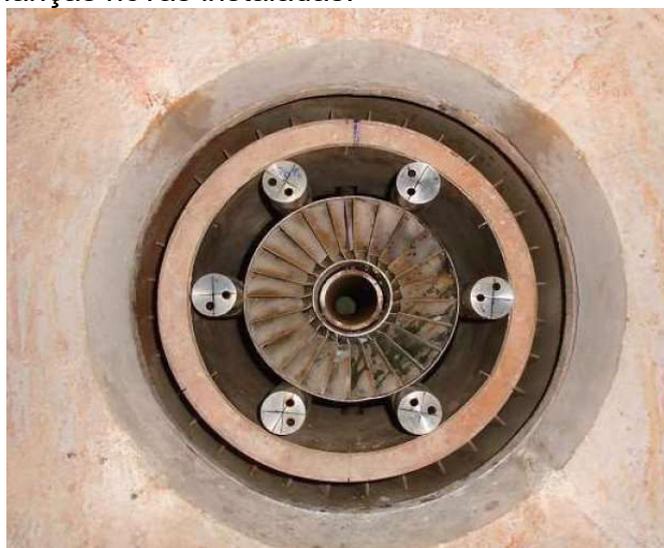
Figura 30 – Queimador da fornalha com as 6 lanças novas instaladas.

Após decisão dos setores de otimização e manutenção da unidade, as seis lanças do queimador foram substituídas, em virtude do grau de desgaste que se encontravam e possibilidade de melhoria no controle das chamas. As novas lanças instaladas possibilitam ajustes para melhor direcionamento da chama. Contudo, mesmo após a substituição e testes variando o posicionamento das novas lanças, foi observado através dos visores que não houve melhoria significativa em relação ao problema de incidência de chamas nos tubos. A Figura 30 mostra as novas lanças instaladas no lado de dentro da fornalha.

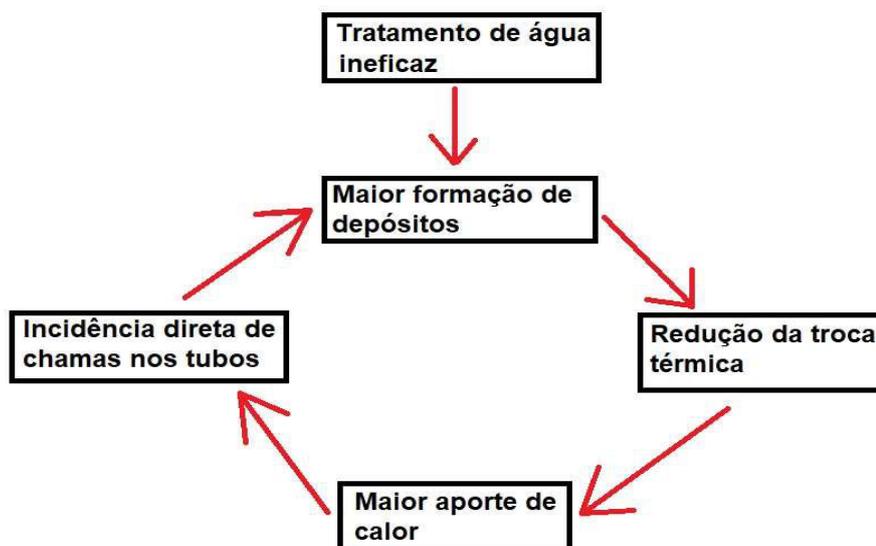
Figura 33 - Representação esquemática do círculo vicioso dos problemas da caldeira em estudo.

Em paralelo, a redução de troca térmica causada pelas incrustações exige um maior aporte de calor na fornalha, ocasionando num aumento da chama, que conseqüentemente passa a incidir diretamente sobre os tubos. Essa incidência agrava o superaquecimento e seus danos relacionados, enquanto que internamente causa maior taxa de deposição de incrustações, que se acumulam reduzindo ainda mais a troca térmica, tanto pelo efeito isolante quanto pela diminuição de fluxo de água. Portanto, a sucessão de problemas causados pelo tratamento insuficiente da água de alimentação gera um círculo vicioso que se agrava de maneira exponencial, conforme ilustrado na Figura 33.

Como sugestão para mitigação do problema, deve-se retirar as incrustações internas através da técnica de hidrojateamento, que consiste num jato de água com elevadas pressões que limpa e desobstrui as tubulações, de modo a possibilitar uma troca térmica eficiente entre os gases e a água, possibilitando reduzir o aporte de calor e conseqüentemente o tamanho da chama. O hidrojateamento deve ser realizado em todos os tubos, com remoção total dos depósitos, o que pode ser aferido através da técnica de videoscopia industrial, que consiste no uso de uma sonda com microcâmera que é inserida no interior dos tubos, fornecendo imagens de forma rápida e precisa.
