**UNIVERSIDADE FEDERAL DO CEARÁ**  
**CENTRO DE TECNOLOGIA**  
**CURSO DE ENGENHARIA CIVIL**

**INSPEÇÃO PREDIAL: ESTUDO DE CASO DA CASA DE CULTURA  
PORTUGUESA DA UNIVERSIDADE FEDERAL DO CEARÁ**

Projeto de Graduação apresentado ao  
Curso de Engenharia Civil da  
Universidade Federal do Ceará, como  
requisito parcial à obtenção do título de  
Engenheiro Civil.

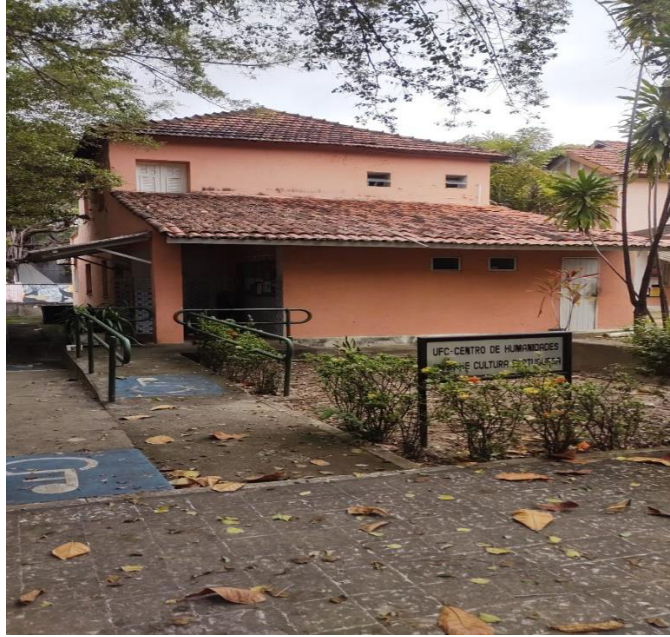
Figura 4 - Detalhamento da Fachada

A fachada da edificação analisada é precedida de um jardim e possui uma rampa acessível.

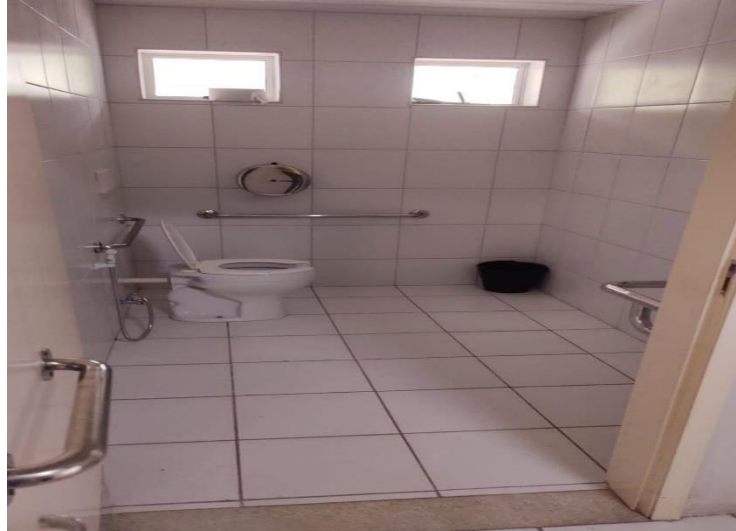
Figura 12 - Banheiro acessível

A edificação possui um banheiro acessível que, conforme pode-se perceber no quadro está localizado no térreo. Localiza-se no térreo da edificação. Após a vistoria no ambiente, não foram constatadas anomalias prediais à exceção de inexistência de tomadas. As dimensões do banheiro bem como o posicionamento das barras de apoio estão de acordo com o aparato normativo.

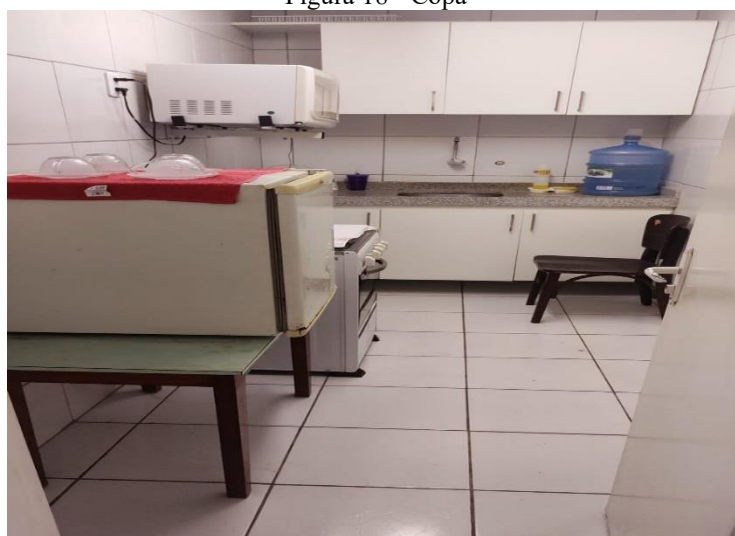
Figura 18 - Copa

Este ambiente é utilizado pelos funcionários do prédio durante os momentos de refeição. É o primeiro compartimento do térreo após a entrada principal. Não foram identificadas falhas ou anomalias. Apesar disso, considera-se razoável um alerta sobre a pequena quantidade de ferrugem existente no frigobar. Intervenções em eletrodomésticos são fundamentais para a manutenção de seus funcionamentos bem como para a preservação da higiene local.

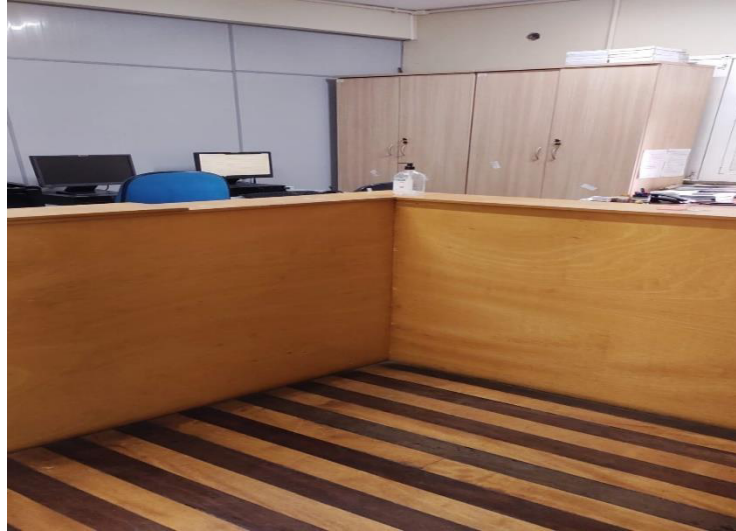
Figura 22 - Sala da Secretaria

A sala da Secretaria encontra-se no 1º andar da edificação e é destinada para tratamento de assuntos administrativos como registro e disponibilidade de informações relevantes sobre os cursos, conferências de arquivos e controle de atividades.

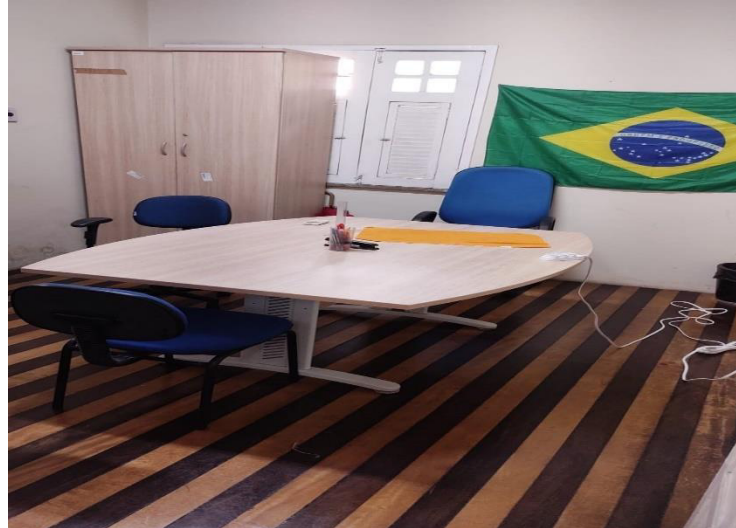
Figura 24 - Sala da Coordenação

A Sala da Coordenação é utilizada como espaço de reuniões e para gerenciamento das atividades do prédio de maneira geral. Encontra-se no 1º andar ao lado da Sala da Secretaria. Nela, o coordenador passa a maior parte do seu tempo e trata as demandas principais.

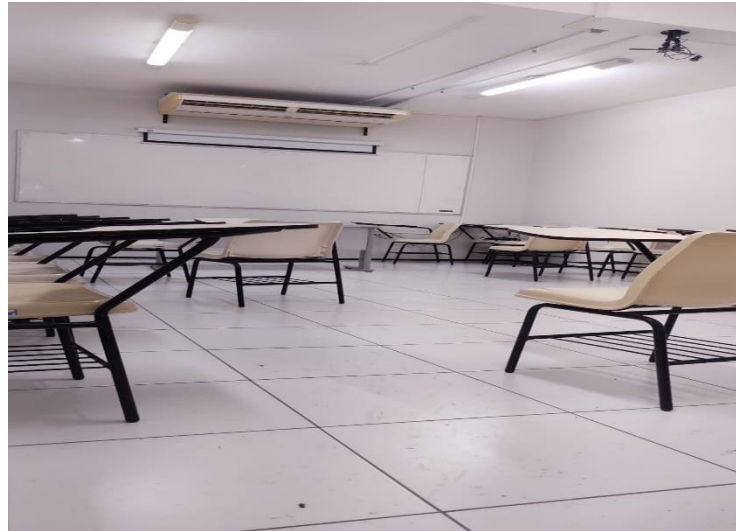
Figura 27 - Sala de Aula 1

A sala de aula 1 recebe os alunos de todos os cursos ministrados no prédio da Casa de Cultura Portuguesa. Encontra-se no térreo e é a sala mais próxima à fachada da edificação.

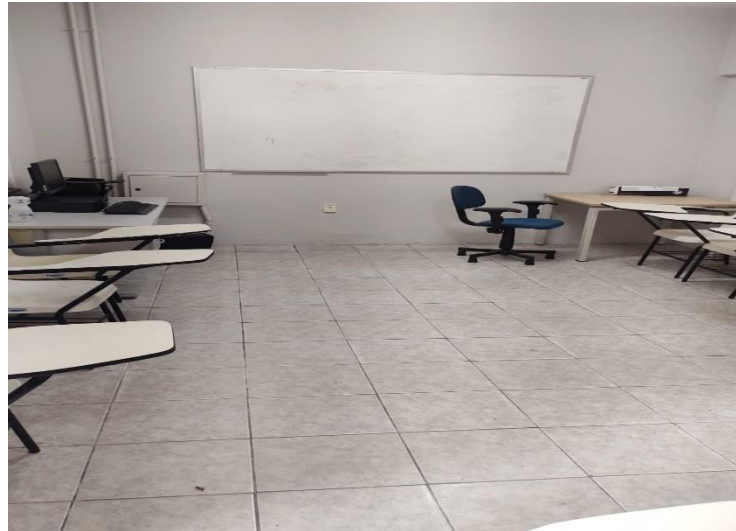
Figura 30 - Sala de Aula 2

A sala de aula 2, de modo semelhante à sala de aula 1, recebe os alunos de todos os cursos ministrados no prédio da Casa de Cultura Portuguesa. Encontra-se no térreo e está do lado oposto à fachada da edificação.

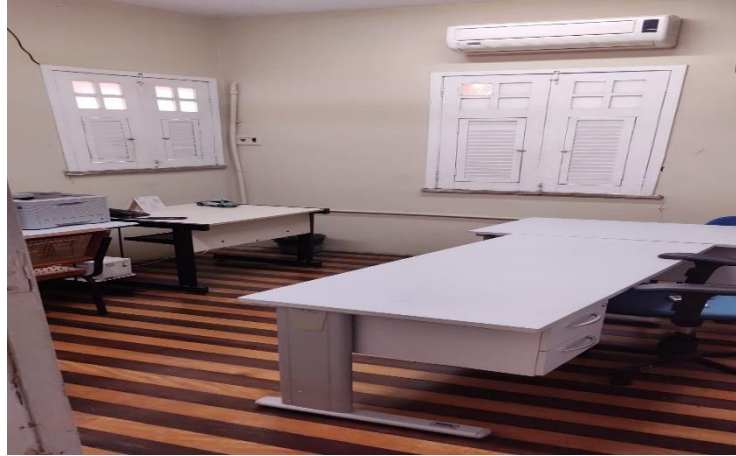
Figura 36 - Sala dos Professores

A sala dos professores é utilizada como ambiente para preparação de aulas e interação entre os docentes. Encontra-se ao lado do banheiro masculino 2, no 1º andar.
