INSPEÇÃO PREDIAL: ESTUDO DE CASO DO CENTRO DE HUMANIDADES 2 –
BLOCO REITOR ÍCARO DE SOUSA MOREIRA

Monografia apresentada a coordenação do curso de Engenharia Civil da Universidade Federal do Ceará, como requisito parcial para a obtenção do título de Bacharel em Engenharia Civil.

No quarto capítulo é apresentado o levantamento detalhado de informações e danos no bloco da UFC, localizado no campus do Benfica, além do diagnóstico da edificação, análise de riscos e produção do relatório fotográfico. No quinto capítulo são apresentadas as considerações finais do trabalho.

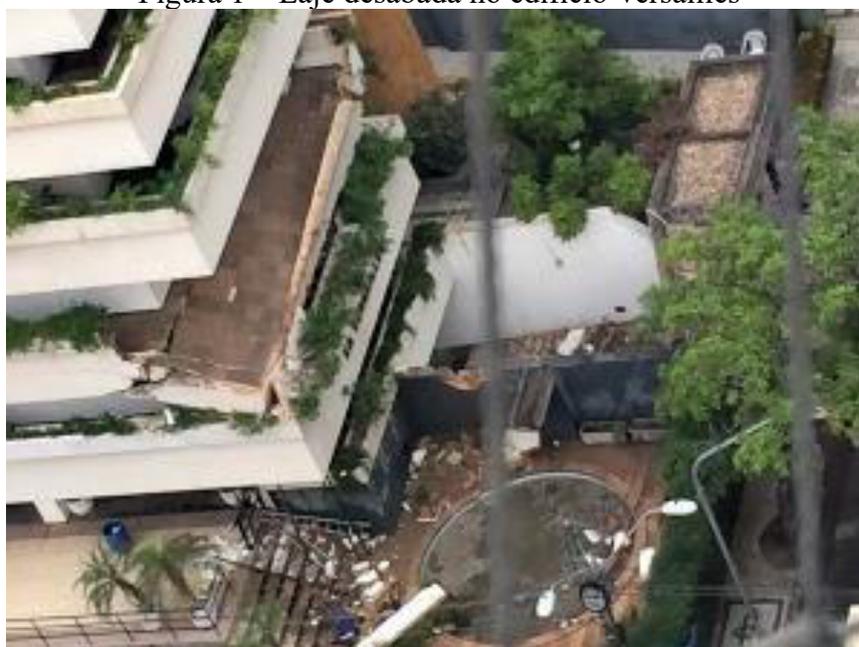
Figura 1 – Laje desabada no edifício Versailles

Em março de 2015, uma tentativa de estabilizar as lajes do Edifício Versailles, no Meireles, resultou na morte de dois trabalhadores, e o desabamento de uma varanda do prédio causou ferimentos em outra pessoa (ver Figura 1). Para a realização desta obra, teria sido necessária a emissão de uma Licença de Reparos Gerais emitida pela prefeitura de Fortaleza, mas tal documento não era exigido na época (G1, 2015a).

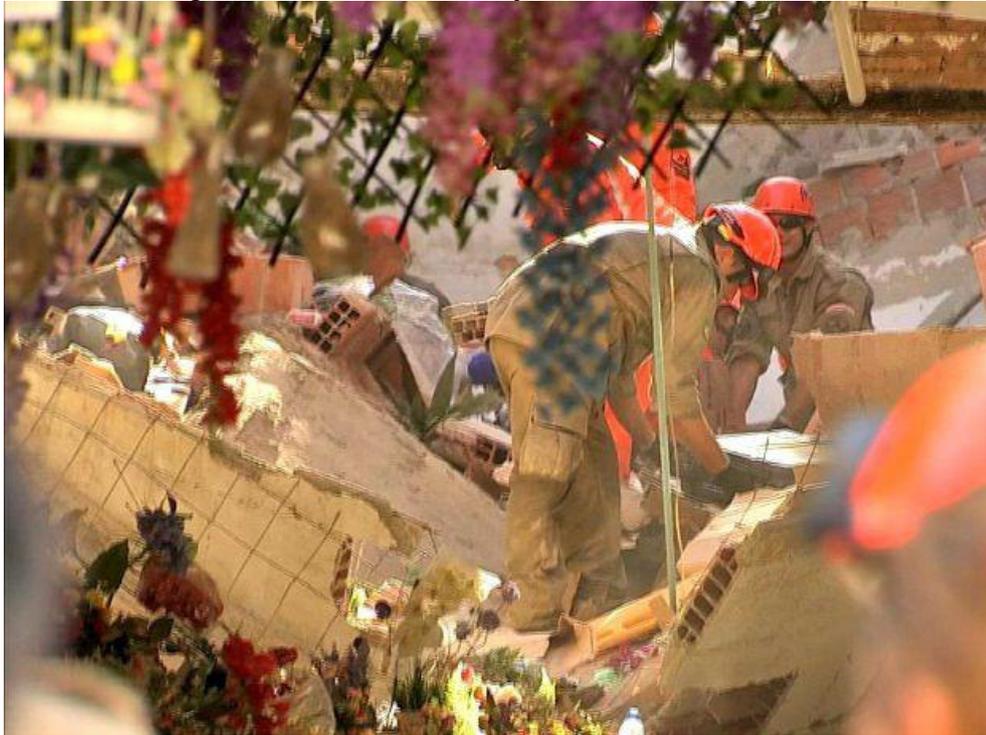
Figura 2 – Escombros de loja no centro de Fortaleza

Também em 2015, a laje de uma loja no centro da cidade desabou, matando duas crianças, de oito e dez anos, e ferindo outras cinco pessoas (G1, 2015b). A última reforma havia acontecido há quatro anos, quando a laje foi construída (ver Figura 2). E mais recente, em 2019, o desabamento do Edifício Andrea resultou na morte de 9 pessoas e na perda total da estrutura (ver Figura 3). O laudo técnico apresentava os fatores que causaram o desabamento, destacando-se a ausência de manutenção adequada da estrutura ao longo da sua existência e a existência de uma carga inserida sobre a cobertura, erguida após a construção do prédio. Além disso, dias antes do desabamento, a edificação passava por uma reforma, sendo apontada como causa do desabamento a falha da empresa responsável pela reforma e dos seus profissionais

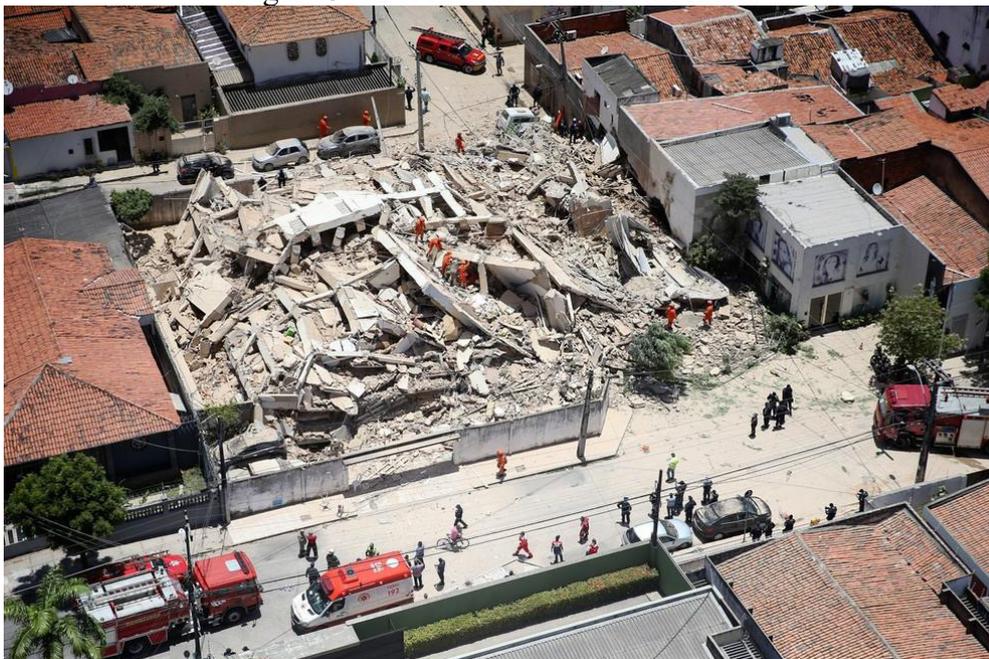
Figura 3 – Escombros do edifício Andrea

prestadores de serviços, a técnica errônea utilizada na obra de reforma e a falta de relatório da reforma e de escoramento das estruturas dos pilares de sustentação (G1, 2019a).

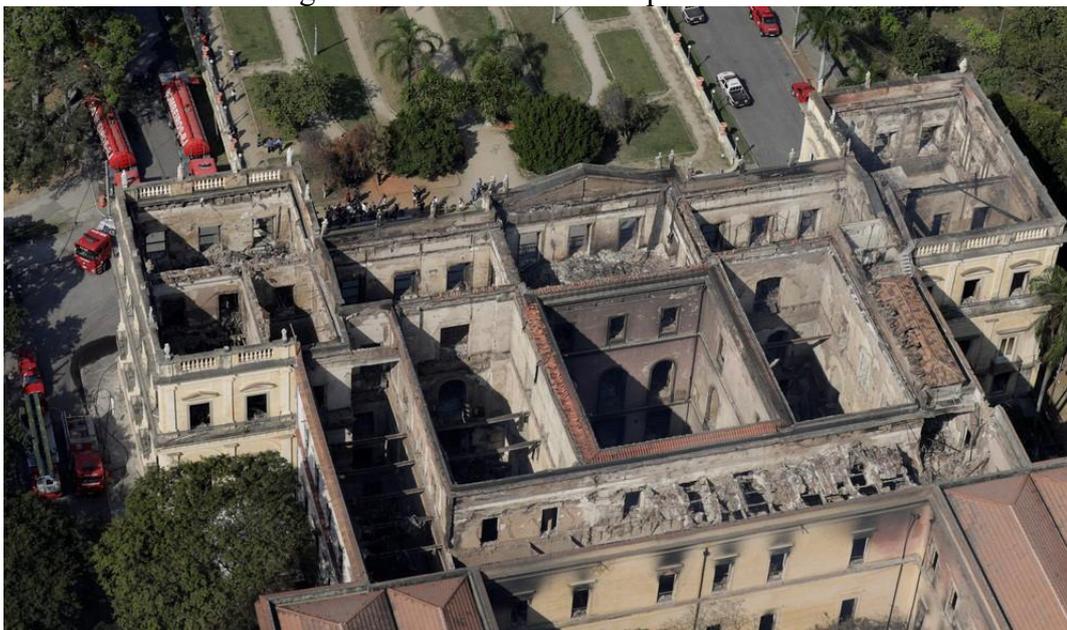
Figura 4 – Museu Nacional após incêndio

E, a nível nacional, o incêndio ocorrido no Museu Nacional, localizado no Rio de Janeiro, abriu frente para as discussões sobre manutenções periódicas, visto que um dos três equipamentos de ar-condicionado instalados no auditório não possuía aterramento externo, e não havia disjuntor individualizado para cada um deles (G1, 2019b). Além disso, o sistema elétrico do local não passava por manutenção há muito tempo. O prédio ficou comprometido, tendo sido interditado por risco de desabamento (ver Figura 4).
