**INSPEÇÃO PREDIAL: ESTUDO DE CASO DOS BLOCOS ACADÊMICOS 84
E 85 DA FACULDADE DE DIREITO DA UNIVERSIDADE FEDERAL DO CEARÁ**

Monografia apresentada ao Curso de
Engenharia Civil da Universidade Federal do
Ceará, como requisito parcial para a obtenção
do título de Engenheiro Civil.

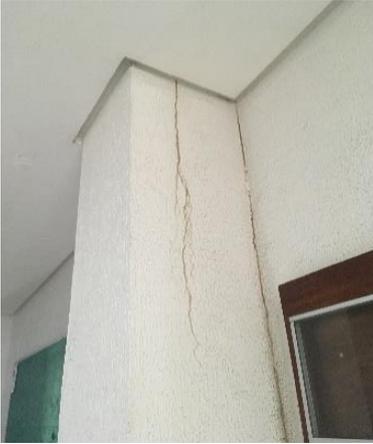
ORIGEM				FOTO	
Natural				Figura 55: Problema revestimento interno 10

G	U	T	PONTOS		
3	5	4	12		
RISCOS					
Médio					
CAUSA					
Falta de manutenção preventiva.					
ANOMALIA				Fonte: Autor, 2021	
Ataque de cupins				LOCAL: Interior do bloco novo	
MEDIDA SANEADORA - PRAZO 30 dias					
Retirada dos cupins, dedetização e pintura das áreas afetadas

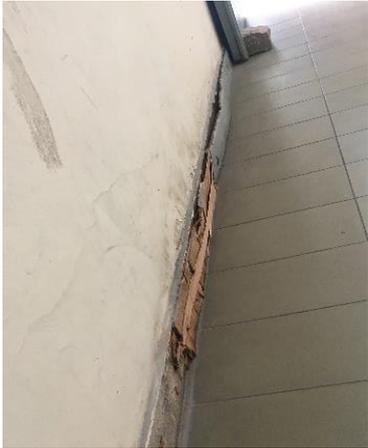
ORIGEM				FOTO	
Endógena				Figura 56: Problema revestimento interno 11

G	U	T	PONTOS		
2	4	5	11		
RISCOS					
Mínimo					
CAUSA					
Ausência de manutenção preventiva; Presença de umidade.					
ANOMALIA				Fonte: Autor, 2021	
Rodapé danificado				LOCAL: Corredor bloco antigo	
MEDIDA SANEADORA - PRAZO 150 dias					
Realizar impermeabilização da área afetada e refazer o rodapé.

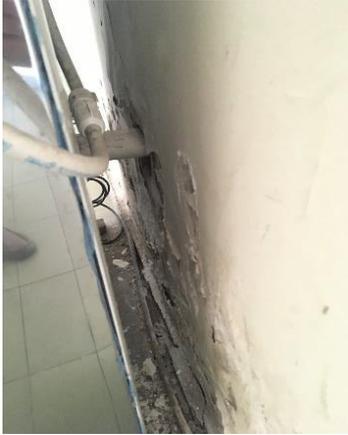
ORIGEM				FOTO	
Endógena				Figura 57: Problema revestimento interno 12

G	U	T	PONTOS		
2	4	6	12		
RISCOS					
Mínimo					
CAUSA					
Falha de execução na instalação de bebedouro.					
ANOMALIA				Fonte: Autor, 2021	
Parede danificada e com presença de umidade				LOCAL: Corredor bloco antigo	
MEDIDA SANEADORA - PRAZO 90 dias					
Realizar reparo na parede sem prejudicar a funcionalidade do bebedouro
