**INSPEÇÃO PREDIAL: ESTUDO DE CASO DA CASA AMARELA EUSÉBIO
OLIVEIRA DA UNIVERSIDADE FEDERAL DO CEARÁ**

Monografia apresentada ao curso de Engenharia Civil do Centro de Tecnologia da Universidade Federal do Ceará, como requisito parcial para obtenção do Título de Engenheiro Civil.

Aprovada em: 13/09/2021.

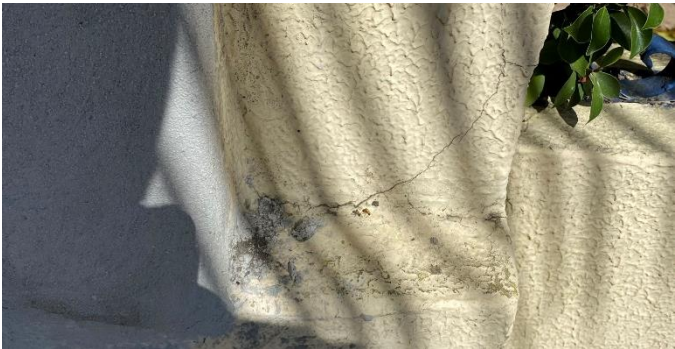
ORIGEM				Figura 12 - Craquelamento da pintura na Fachada	
Exógena

G	U	T	PONTOS		
2	3	2	12		
RISCO					
Mínimo					
CAUSA					
Secagem superficial rápida ou mal realizada e aplicação de tinta de alta dureza.					
ANOMALIA					Fonte: Autor (2021)
Craquelamento da pintura					LOCAL: Fachada
MEDIDA SANEADORA					
Remover a pintura, regularizar a superfície e realizar a pintura novamente.					
PRAZO			120 dias

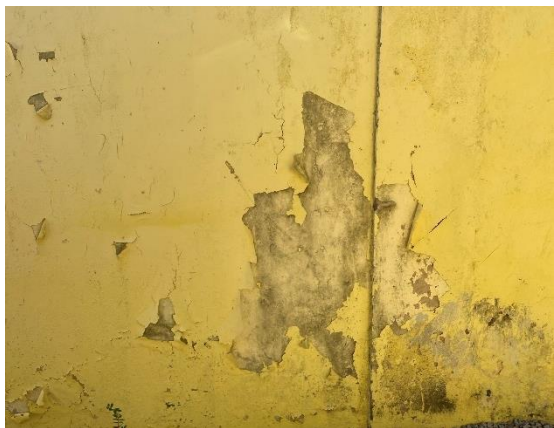
ORIGEM				Figura 20 - Descascamento da pintura do Estacionamento/Área Externa
Exógena

G	U	T	PONTOS	
3	3	3	27	
RISCO				
Médio				
CAUSA				
Falta de manutenção e exposição à umidade.				
ANOMALIA				Fonte: Autor (2021)
Descascamento da pintura				LOCAL: Estacionamento/Área Externa
MEDIDA SANEADORA				
Remover a pintura solta por meio de raspagem ou escovação, realizar a impermeabilização da superfície, regularizar a superfície com aplicação de massa acrílica seguido de lixamento e realizar a pintura novamente com tinta acrílica para ambientes externos.				
PRAZO				120 dias

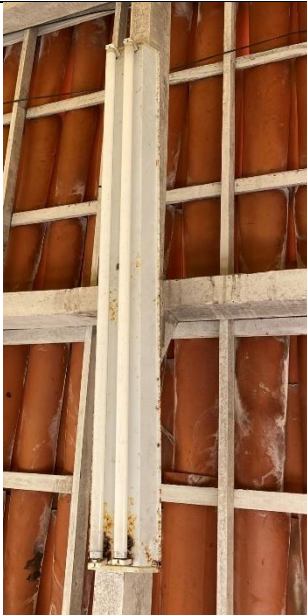
ORIGEM				Figura 24 - Início de oxidação na calha da lâmpada do Estacionamento/Área Externa	
Endógena

G	U	T	PONTOS		
3	3	3	27		
RISCO					
Médio					
CAUSA					
Má proteção contra oxidação e falta de manutenção					
ANOMALIA				Fonte: Autor (2021)	
Início de oxidação na calha da lâmpada				LOCAL: Estacionamento/Área Externa	
MEDIDA SANEADORA					
Recomenda-se contratar uma empresa especializada em sistemas elétricos, fazer a vistoria completa, realizar a substituição das estruturas oxidadas, aplicar antioxidante e fazer o acabamento das estruturas					
PRAZO				60 dias

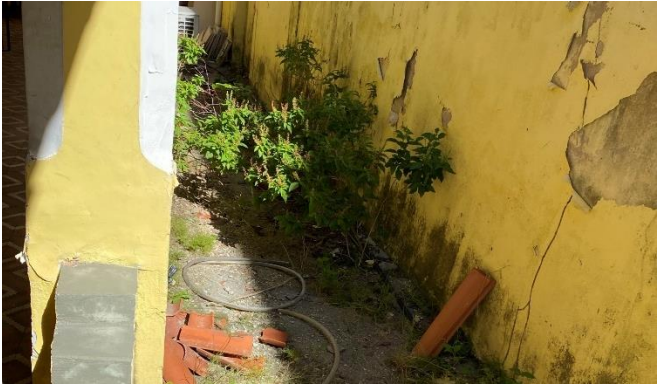
ORIGEM				Figura 26 - Crescimento de plantas no Estacionamento/Área Externa	
Natural

G	U	T	PONTOS		
2	2	3	12		
RISCO					
Mínimo					
CAUSA					
Falta de manutenção					
ANOMALIA					Fonte: Autor (2021)
Crescimento de plantas					LOCAL: Estacionamento/Área Externa
MEDIDA SANEADORA					
Retirar as plantas desde a sua raiz e realizar a devida limpeza no local.					
PRAZO				120 dias

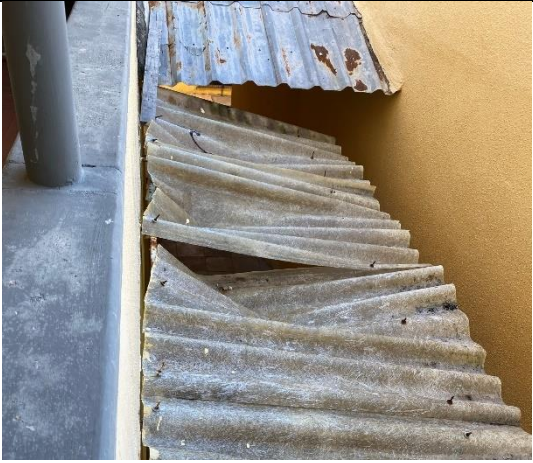
ORIGEM				Figura 28 - Telhado danificado no Estacionamento/Área Externa
Exógena

G	U	T	PONTOS	
4	4	3	48	
RISCO				
Crítico				
CAUSA				
Mal uso e falta de manutenção				
ANOMALIA				Fonte: Autor (2021)
Telhado danificado				LOCAL: Estacionamento/Área Externa
MEDIDA SANEADORA				
Remover as telhas danificadas e substituir por telhas em bom estado.				
PRAZO				45 dias

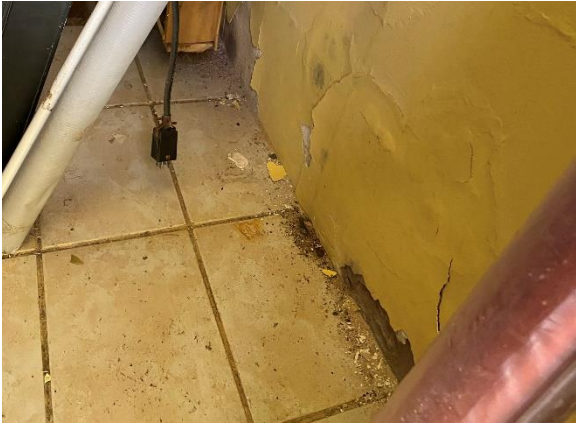
ORIGEM				Figura 35 - Acúmulo de sujeira na Ilha de Edição Analógica
Exógena

G	U	T	PONTOS	
3	3	1	9	
RISCO				
Mínimo				
CAUSA				
Má utilização e falta de limpeza do ambiente				
ANOMALIA				Fonte: Autor (2021)
Acúmulo de sujeira				LOCAL: Ilha de Edição Analógica
MEDIDA SANEADORA				
Realizar a correta limpeza do ambiente.				
PRAZO				120 dias

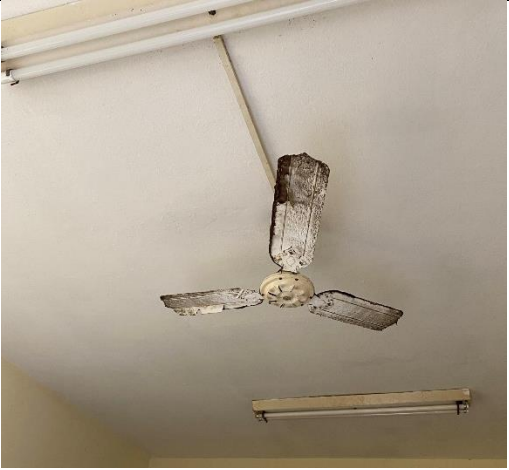
ORIGEM				Figura 58 - Oxidação em ventilador de teto da Copa
Endógena

G	U	T	PONTOS	
4	4	3	48	
RISCO				
Crítico				
CAUSA				Má proteção contra oxidação e falta de manutenção
ANOMALIA				Fonte: Autor (2021)
Oxidação em ventilador de teto				LOCAL: Copa
MEDIDA SANEADORA				
Realizar a substituição dos equipamentos oxidados e aplicar antioxidante				
PRAZO				30 dias

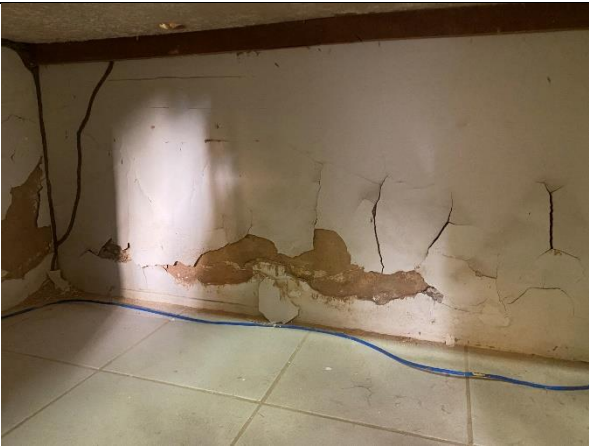
ORIGEM				Figura 65 - Desplacamento da pintura na Ilha de Edição Digital
Endógena

G	U	T	PONTOS	
3	4	4	48	
RISCO				
Crítica				
CAUSA				
Falta de manutenção e má impermeabilização da parede				
ANOMALIA				Fonte: Autor (2021)
Desplacamento da pintura				LOCAL: Ilha de Edição Digital
MEDIDA SANEADORA				
Refazer a impermeabilização da parede, raspar a pintura na parte afetada, limpar a superfície e prosseguir com o correto acabamento.				
PRAZO				45 dias

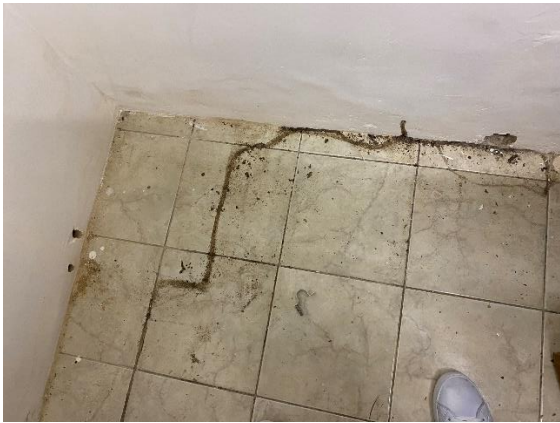
ORIGEM				Figura 76 - Presença de cupim nas paredes da Sala de Fotografia
Natural

G	U	T	PONTOS	
3	4	4	48	
RISCO				
Crítico				
CAUSA				
Umidade e falta de manutenção do ambiente				
ANOMALIA				Fonte: Autor (2021)
Presença de cupim nas paredes				LOCAL: Sala de Fotografia
MEDIDA SANEADORA				
Realizar aplicação de inseticida para acabar com a infestação existente, identificar os focos de umidade do ambiente e acabar com esses focos.				
PRAZO				30 dias

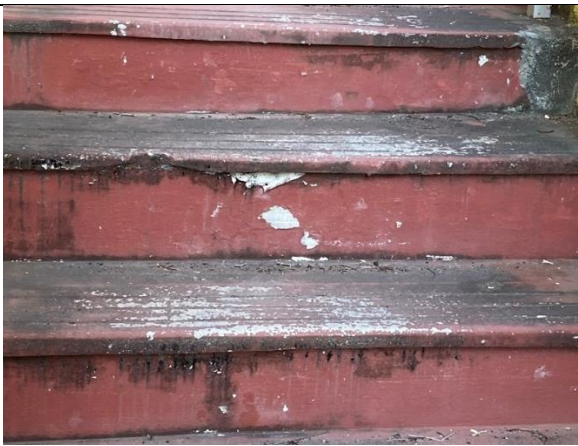
ORIGEM				Figura 83 - Desgaste de pintura nos batentes da escada do Acesso 1º Andar
Funcional

G	U	T	PONTOS	
2	3	2	12	
RISCO				
Mínimo				
CAUSA				
Falta de manutenção				
ANOMALIA				Fonte: Autor (2021)
Desgaste de pintura nos batentes da escada				LOCAL: Acesso 1º Andar
MEDIDA SANEADORA				
Raspar a pintura na parte afetada, limpar a superfície e prosseguir com o correto acabamento				
PRAZO			120 dias

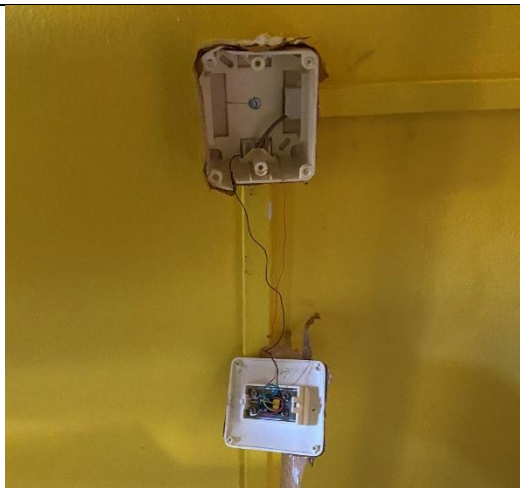
ORIGEM				Figura 88 - Caixa de tomadas mal fixada no Acervo do Memorial	
Endógena

G	U	T	PONTOS		
3	3	4	36		
RISCO					
Crítico					
CAUSA					
Erro no embutimento da caixa de tomada e falta de manutenção					
ANOMALIA				Fonte: Autor (2021)	
Caixa de tomadas mal fixada				LOCAL: Acervo do Memorial	
MEDIDA SANEADORA					
Fixar corretamente a tomada e embutir a fiação exposta.					
PRAZO				60 dias

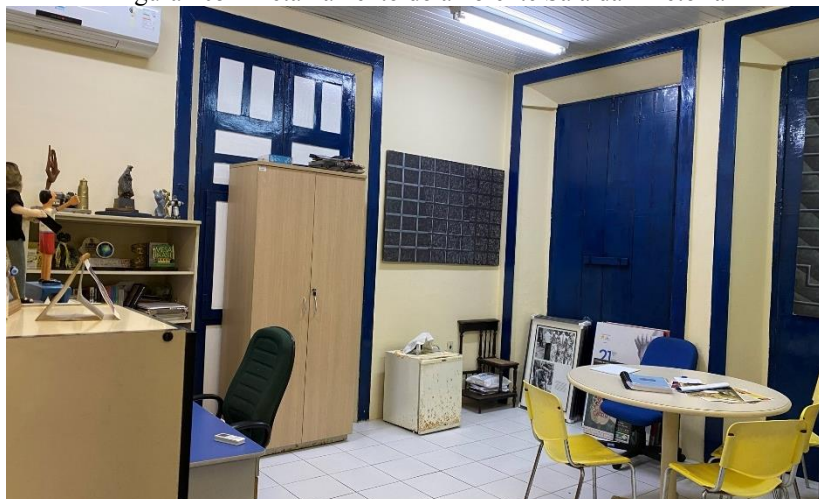
Figura 105 - Detalhamento do ambiente Sala da Diretoria

A Sala da Diretoria é o ambiente onde o diretor da Casa Amarela Eusébio Oliveira fica. Esse ambiente funciona, principalmente, como escritório e como sala de reuniões.

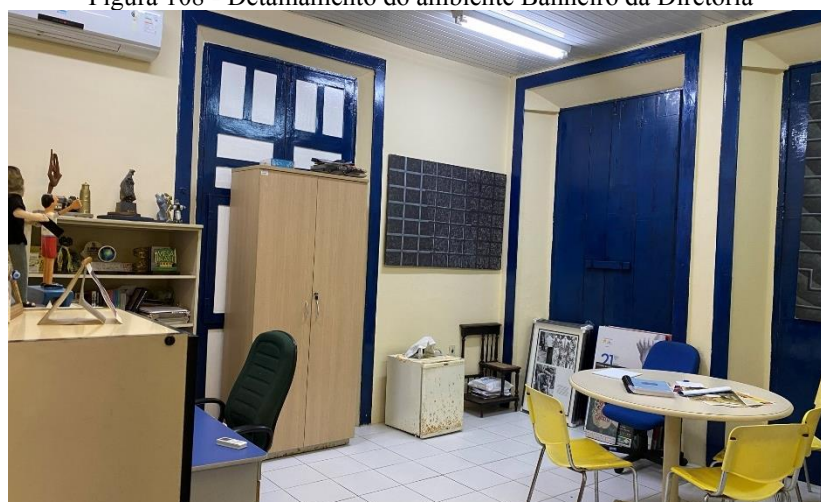
Figura 108 - Detalhamento do ambiente Banheiro da Diretoria

Esse ambiente fica anexo à Sala da Diretoria e é destinado à utilização pelo diretor da Casa Amarela Eusébio Oliveira.
