**INSPEÇÃO PREDIAL: ESTUDO DE CASO DA RESIDÊNCIA UNIVERSITÁRIA 420**

Monografia apresentada ao curso de Engenharia Civil do Centro de Tecnologia da Universidade Federal do Ceará, como requisito parcial à obtenção do título de Engenheiro Civil.

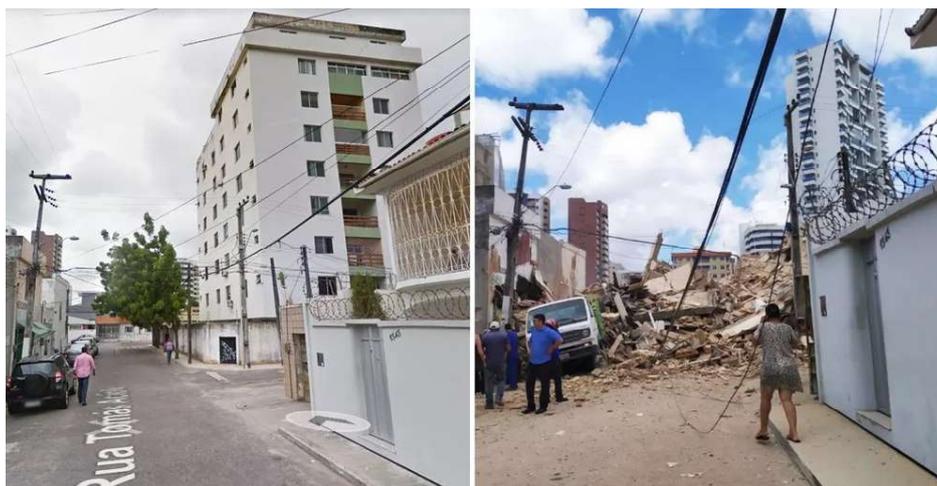
Figura 2 - Antes e depois do desabamento do edifício Andrea

Em outubro de 2019, o edifício Andrea, um imóvel residencial de 7 andares localizado no bairro Dionizio Torres, em Fortaleza desabou deixando nove vítimas fatais.

O prédio desabou devido aos problemas estruturais que se agravaram após um serviço de manutenção inconforme, levando a estrutura ao colapso após atingir o Estado Limite Último (ELU) estabelecidos pela ABNT NBR 6118:2014. Vale salientar também que, segundo laudo emitido por peritos do Núcleo de Perícia em Engenharia Legal e Meio Ambiente (NUPELM) da Perícia Forense do Estado do Ceará (PEFOCE), a principal causa do desabamento foi a intervenção inadequada nos pilares que sustentavam a edificação, sem uso de escoramento e o descumprimento de técnicas para evitar a ruína da edificação, além de não haver projeto para a reforma.
