UNIVERSIDADE FEDERAL DO CEARÁ
CENTRO DE TECNOLOGIA
DEPARTAMENTO DE ENGENHARIA ESTRUTURAL E CONSTRUÇÃO CIVIL
GRADUAÇÃO EM ENGENHARIA CIVIL

HISTÓRIA E ASPECTOS CONSTRUTIVOS DA NOVA OBRA DE RECUPERAÇÃO
DA PONTE DOS INGLESES EM FORTALEZA/CE

2022

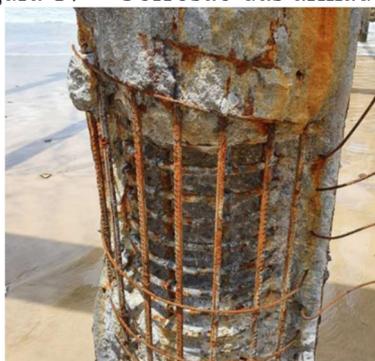
Segundo Helene (1992), as manifestações patológicas típicas dessas obras que se encontram inseridas em ambiente marinho são: desgaste mecânico, corrosão nos elementos semi-submersos, quebra de arestas, cantos e fissuras. A corrosão das armaduras (Figura 17) é uma das degradações mais importantes, do ponto de vista estrutural e econômico (ISAIA, 2011).

Figura 17 – Corrosão das armaduras

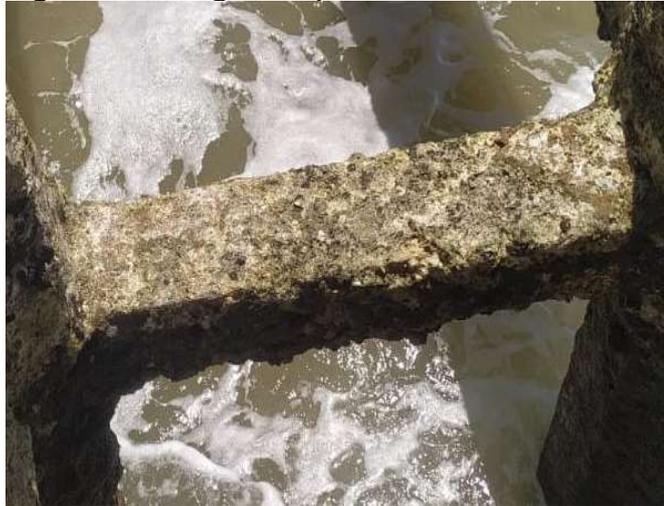
- b) agentes físicos de degradação: a movimentação da água do mar se subdivide em três: ondas, correntes e marés. As ondas (Figura 19) provocam o desgaste superficial (Figura 20) das estruturas de concreto através de seu impacto contínuo. Já as correntes apresentam efeitos indiretos na degradação dessas estruturas, influenciando na concentração dos compostos químicos e na composição do material carregado em suspensão. Estes, por sua vez, podem provocar erosão e atacam quimicamente as estruturas. Em relação as marés, têm-se as marés, que expõem as estruturas à contínua molhagem/secagem e calor/frio. Outro agente físico é o vento, que além atuar na formação das ondas e correntes, transporta íons e age como catalisador nos ciclos de molhagem e secagem das estruturas;

Figura 20 – Desgaste superficial da estrutura

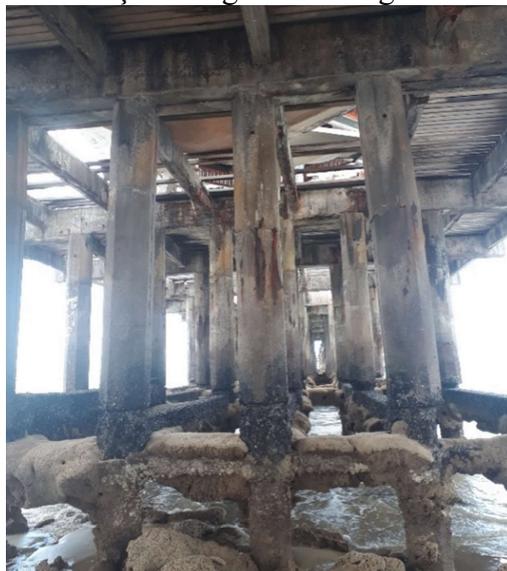
- c) agentes biológicos de degradação: os organismos incrustadores (Figura 21) que se fixam nas estruturas são os principais agressores biológicos, desgastando diretamente parte da estrutura ou, indiretamente, produzindo resíduos metabólicos, enzimas e ácidos. Todavia, alguns desses organismos atuam também de forma positiva, a exemplo das algas, estas, quando nas zonas submersas, se fixam nas estruturas e as selam, contribuindo para sua durabilidade.

Figura 21 – Ação de agentes biológicos marítimos

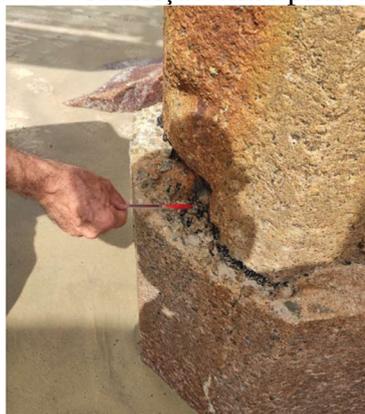
Figura 36 – Transição entre pilar e estaca

Ressalta-se que durante as investigações das estruturas de apoio das vigas superiores, foi possível distinguir uma diferença de seção transversal nas colunas existentes. Desse modo, identificou-se a existência de uma transição da estaca de fundação (com maior diâmetro) para o pilar de apoio (com menor diâmetro), cuja seção transversal é em geometria octogonal (Figura 36).

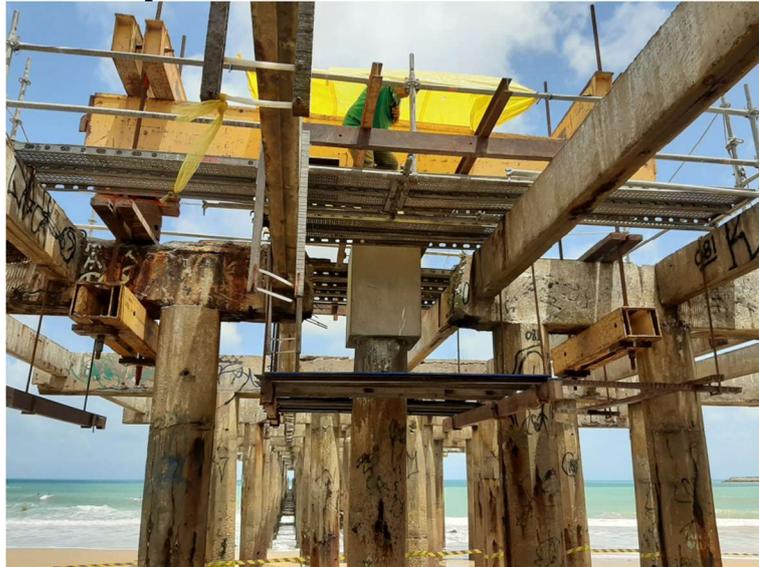
Figura 38 – Pilar junto ao conjunto de tração, momentos antes da ruptura do concreto

Na realização do ensaio pretendia-se aplicar uma carga de 10 tf em cada estágio, sendo um total de 16 estágios. Todavia, após a aplicação de 100 tf, ou seja, ao tentar incrementar o 11º estágio, o pilar a oeste (Figura 38) do pilar em teste não suportou a carga de tração e

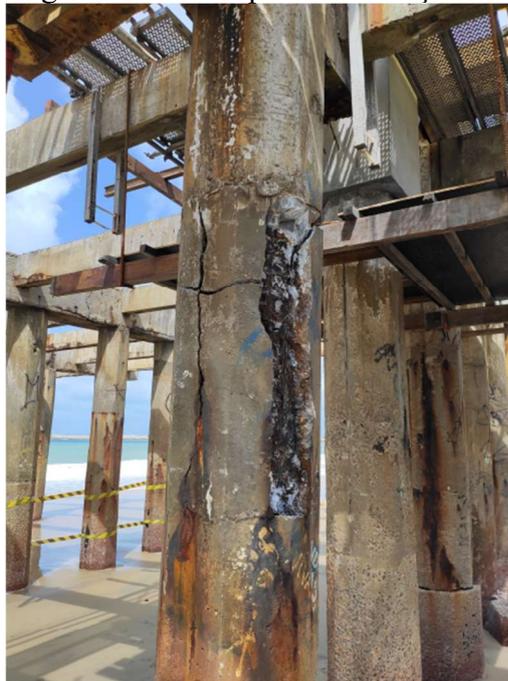
Figura 39 – Pilar que sofreu tração

apresentou indícios de ruptura (Figuras 39). Desse modo, com a desestabilização do sistema de reação, o ensaio foi finalizado apresentando um deslocamento total de 2,10 mm na carga de 100,0 tf, como se pode observar no gráfico da Figura 40.

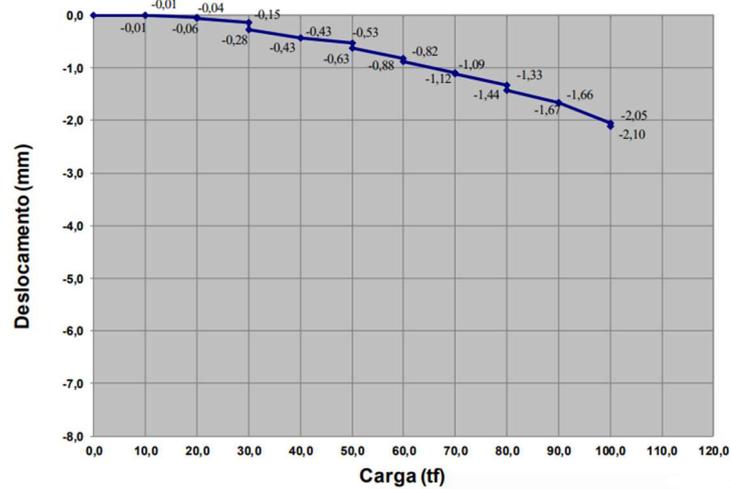
Figura 40 – Gráfico de carga versus deslocamento
Carga x Deslocamento

Com base nos resultados obtidos neste ensaio, considera-se que o pilar ensaiado apresentou um comportamento satisfatório, podendo suportar uma carga superior a 100,0 tf, caso o ensaio fosse repetido.

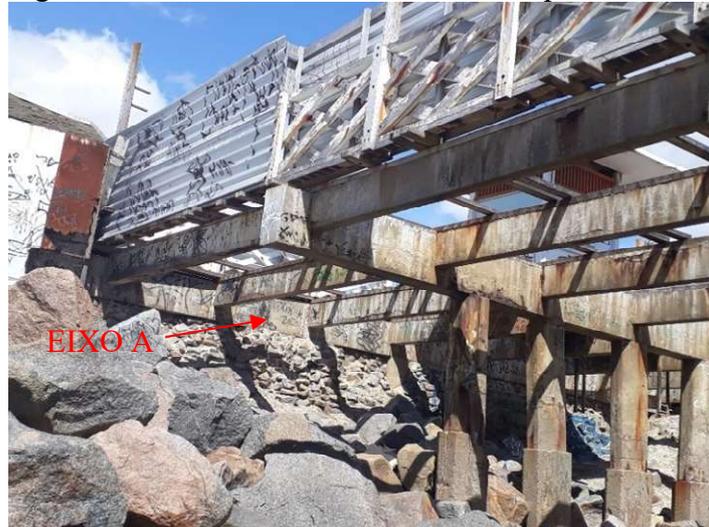
Figura 49 – Pilares do eixo A envolvidos por muro de arrimo

As recomendações para recuperação e reforço foram, praticamente, comuns para todos os eixos, à exceção dos pilares do eixo A, que, por estarem envolvidos pelo muro de arrimo de concreto ciclópico (Figura 49) e não apresentarem comprometimento da função estrutural, não tiveram as técnicas de recuperação e reforço aplicadas.

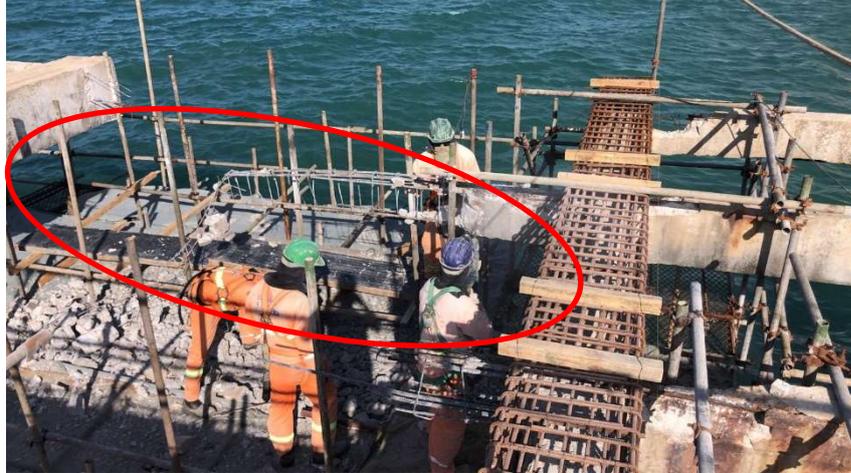
Figura 50 – Vigas longitudinais, superiores e extremas em demolição

Isso foi feito com o objetivo de reduzir o peso próprio da estrutura e de readequação e concepção de um novo desempenho estrutural (Mota, 2021). As Figuras 50 e 51 mostram estas vigas em demolição e completamente demolidas, respectivamente.

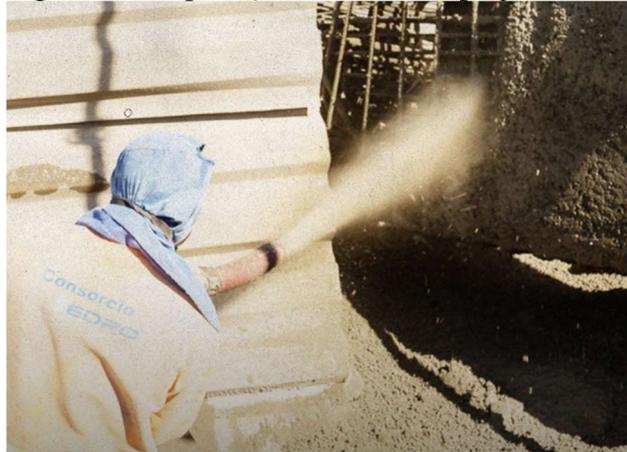
Figura 65 – Aplicação do concreto projetado

Na etapa de reforço estrutural, fez-se a montagem da armadura de reforço pintada com inibidor de corrosão, e após a secagem, inseriram-se os ânodos de sacrifício como proteção catódica. Antes da concretagem, realizou-se a preparação e limpeza da superfície com jato de água sob pressão, como mostra a Figura 64. Além da aplicação de outra ponte de aderência com argamassa polimérica para receber o concreto projetado de 40 MPa (Figuras 65).

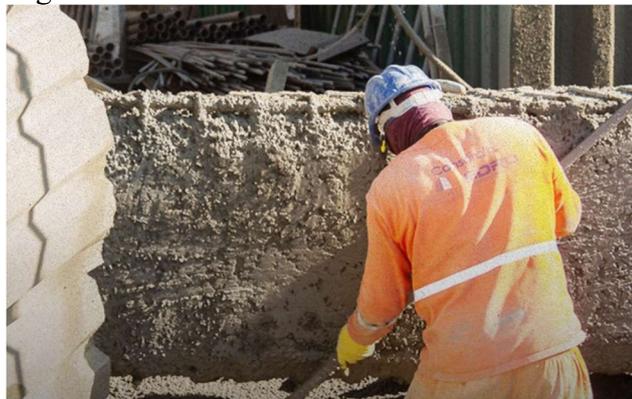
Figura 66 – Sarrafeamento

Após o lançamento deste concreto, o acabamento foi feito por pedreiro, através do sarrafeamento e desempenamento da última camada com uso de esponja de borracha, conforme Figura 66 e Figura 67. Após a cura do concreto, aplicou-se a pintura hidrofugante, de modo a impermeabilizar a superfície.

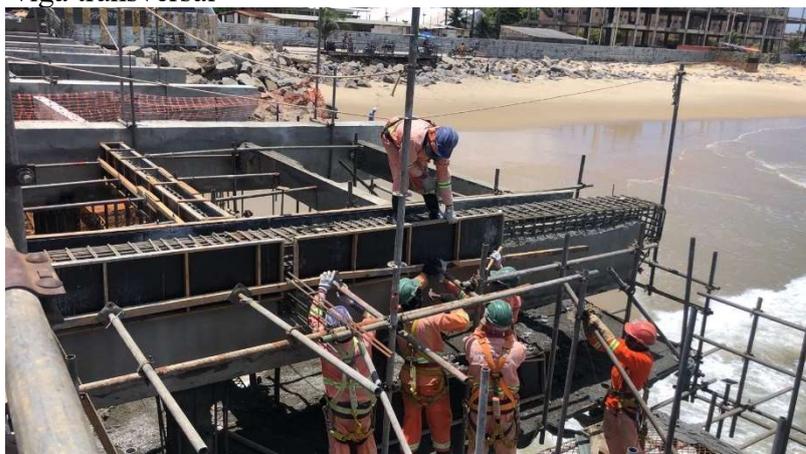
Figura 69– Movimentação das fôrmas de madeirite em uma viga transversal

Foi necessária a demolição completa de algumas vigas, conforme mostrado na Figura 68. Após essa demolição e retirada das armaduras, fez-se a montagem do escoramento metálico e colocação das fôrmas de madeirite. Feito isto, montou-se as armaduras, aplicando também o inibidor de corrosão. Posteriormente fez-se o lançamento de concreto autoadensável de 40 MPa. Na Figura 69, tem-se a movimentação das fôrmas de madeirite em uma viga transversal, a ter sua concretagem completada com concreto autoadensável de 40MPa.

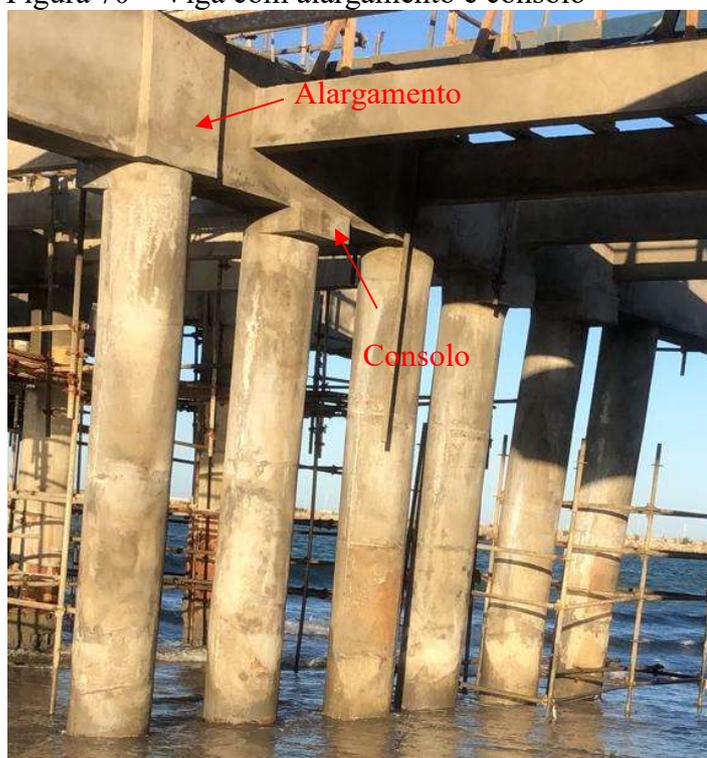
Figura 70 – Viga com alargamento e consolo

Ressalta-se que as vigas transversais tiveram suas extremidades aumentadas, em virtude do alargamento do tabuleiro e foram feitas com concreto autoadensável de 40 MPa. Nas

situações de desalinhamento do pilar, essas vigas receberam alargamento e consolo localizados, como se pode observar na Figura 70.
