UNIVERSIDADE FEDERAL DO CEARÁ
CAMPUS DE CRATEÚS
CURSO DE GRADUAÇÃO EM ENGENHARIA CIVIL

ANÁLISE DAS MANIFESTAÇÕES PATOLÓGICAS EM *DRYWALL*

Trabalho de Conclusão de Curso
apresentado à Universidade Federal
do Ceará, como requisito parcial à
obtenção do título de bacharel em
Engenharia Civil.

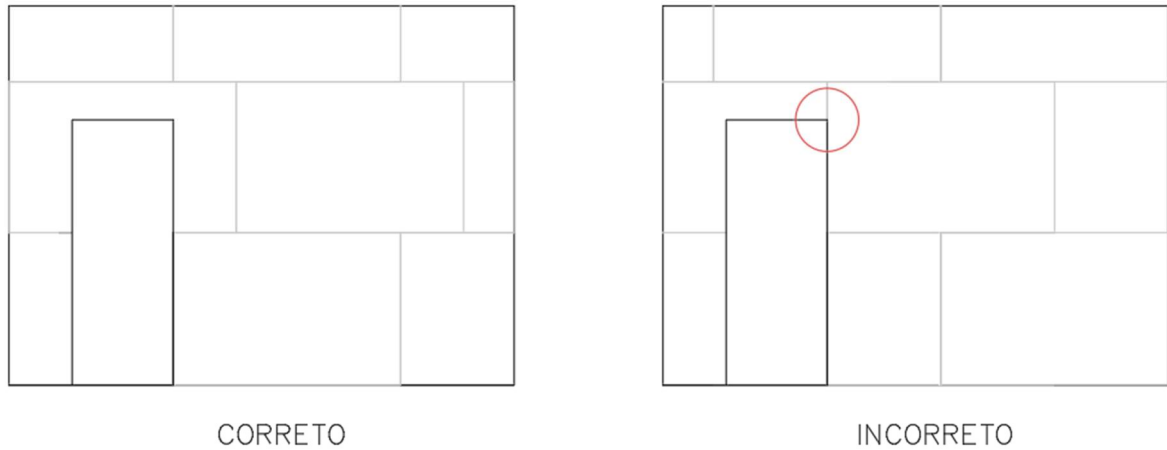
Figura 18 – Paginação correta de amarração em locais com esquadrias

Fissuras verticais em canto de esquadrias, geralmente, estão diretamente relacionadas a forma com que é executado o chapeamento das placas, uma vez que a ABNT NBR 15758-1 (2009) define que a colocação das chapas de fechamento das divisórias deve seguir uma sequência de amarração, isto é, serem posicionadas de forma que não se formem sequência de aplicação de placas com extremidades alinhadas na vertical como na Figura 18, em especial nos limites de esquadrias. A hipótese é a de que essas fissuras se formam graças a formação de regiões de acúmulo de carga, devido a mudança abrupta de seção da divisória. Na Figura 18 está apresentada a correta paginação das placas no chapeamento.

A formação da fissura vertical em canto de esquadrias pode ocorrer quando as placas ficam com as juntas verticais alinhadas, tem-se um caminho crítico que facilita a ocorrência de fissuras que podem piorar com o uso da edificação, uma vez que ao abrir e fechar as esquadrias, se causa uma sobrecarga local, uma vez que nas portas de abrir, principalmente, o peso da esquadria é suportado por apenas um lado do vão. Isso ocorre quando não se segue a paginação recomendada pela ABNT NBR 15758-1 (2009).

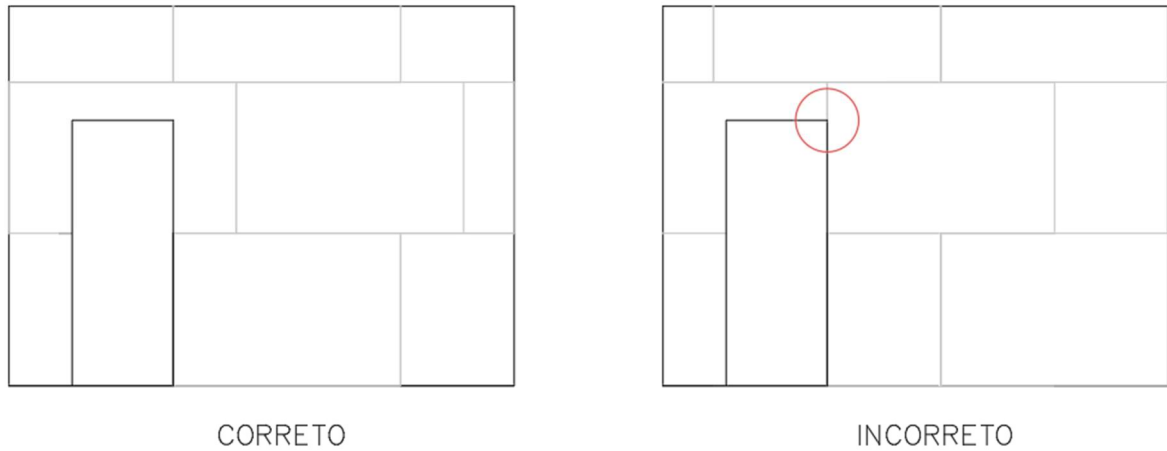
Figura 20 – Paginação correta de amarração em locais com esquadrias

Esse tipo de fissura foi observado em menor incidência. Provavelmente essas fissuras verticais iniciando no canto superior das esquadrias estão diretamente relacionadas à forma de execução do chapeamento das placas, ou seja, paginação inadequada do chapeamento, não havendo amarração correta entre as placas, como orientado na ABNT NBR 15758-1 (2009) e mostrado na Figura 20.
