**INSPEÇÃO PREDIAL: ESTUDO DE CASO DO BLOCO DE CIÊNCIAS SOCIAIS DA
UNIVERSIDADE FEDERAL DO CEARÁ**

Trabalho de Conclusão de Curso apresentado
ao Curso de Graduação em Engenharia Civil
do Centro de Tecnologia da Universidade
Federal do Ceará, como requisito parcial à
obtenção do grau de bacharel em Engenharia
Civil.

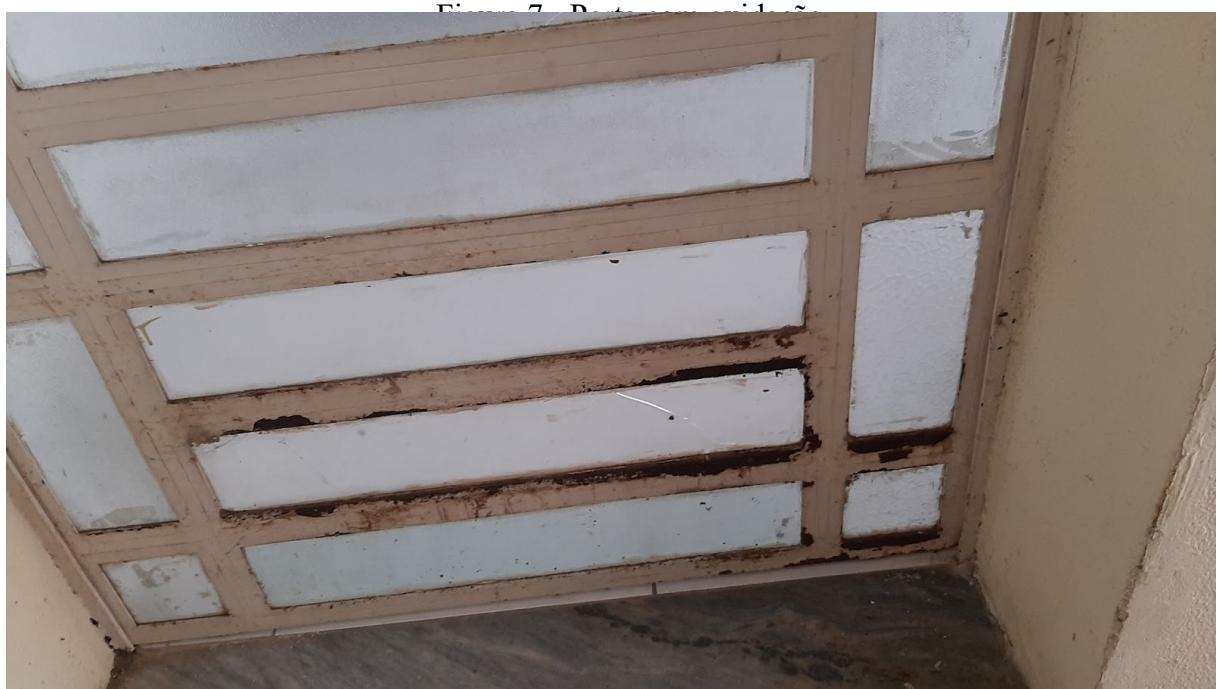
Quadro 7 - Análise das irregularidades da figura 7

Informações Gerais			
Local	Sala 1 - Térreo		
Irregularidade	Anomalia		
Origem	Endógeno		
Descrição	Porta de ferro com oxidação na parte inferior		
Risco	Mínimo		
Orientações técnicas	Deve ser feita a limpeza da superfície através de um lixamento e aplicar a tinta novamente.		
Pontuação			
G	U	T	Total
3	2	3	18

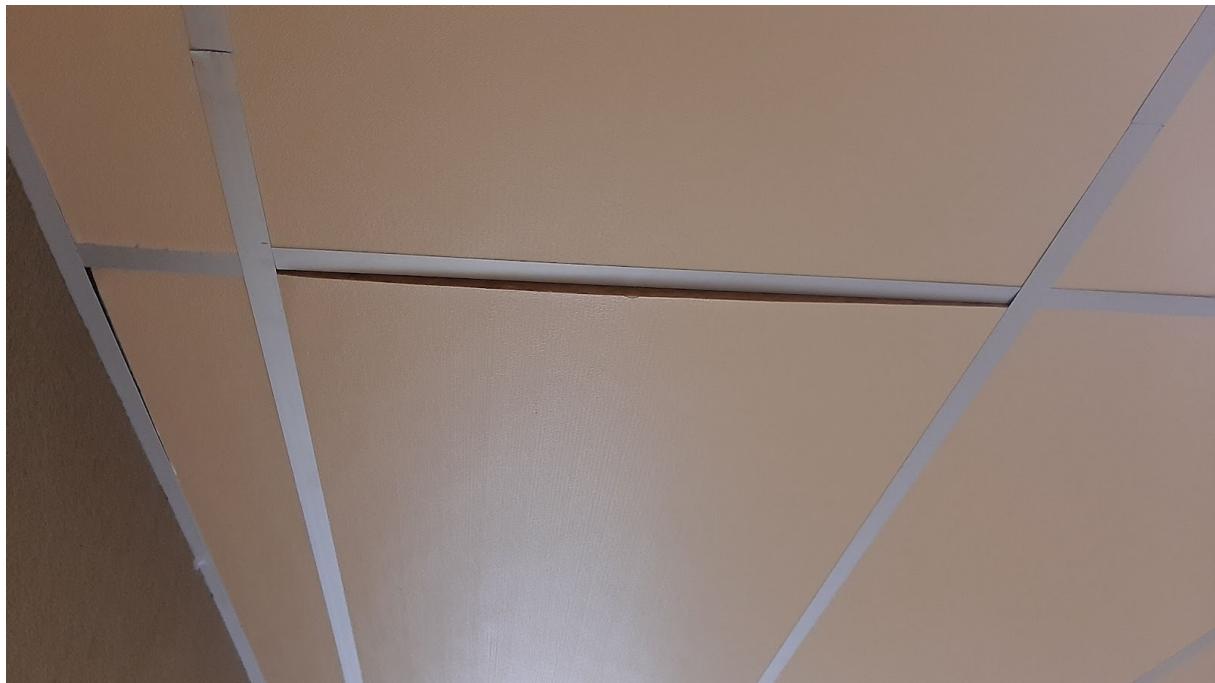
Figura 33 - Forro desencaixado

Informações Gerais					
Local		Auditório Luiz de Gonzaga			
Irregularidade		Falha			
Origem		De execução			
Descrição		Peça do forro fora do encaixe, provavelmente por manutenção realizada de forma inadequada			
Risco		Mínimo			
Orientações técnicas		Realizar a manutenção nas peças			
Pontuação					
G	U	T			
3	3	3	Total		
			27

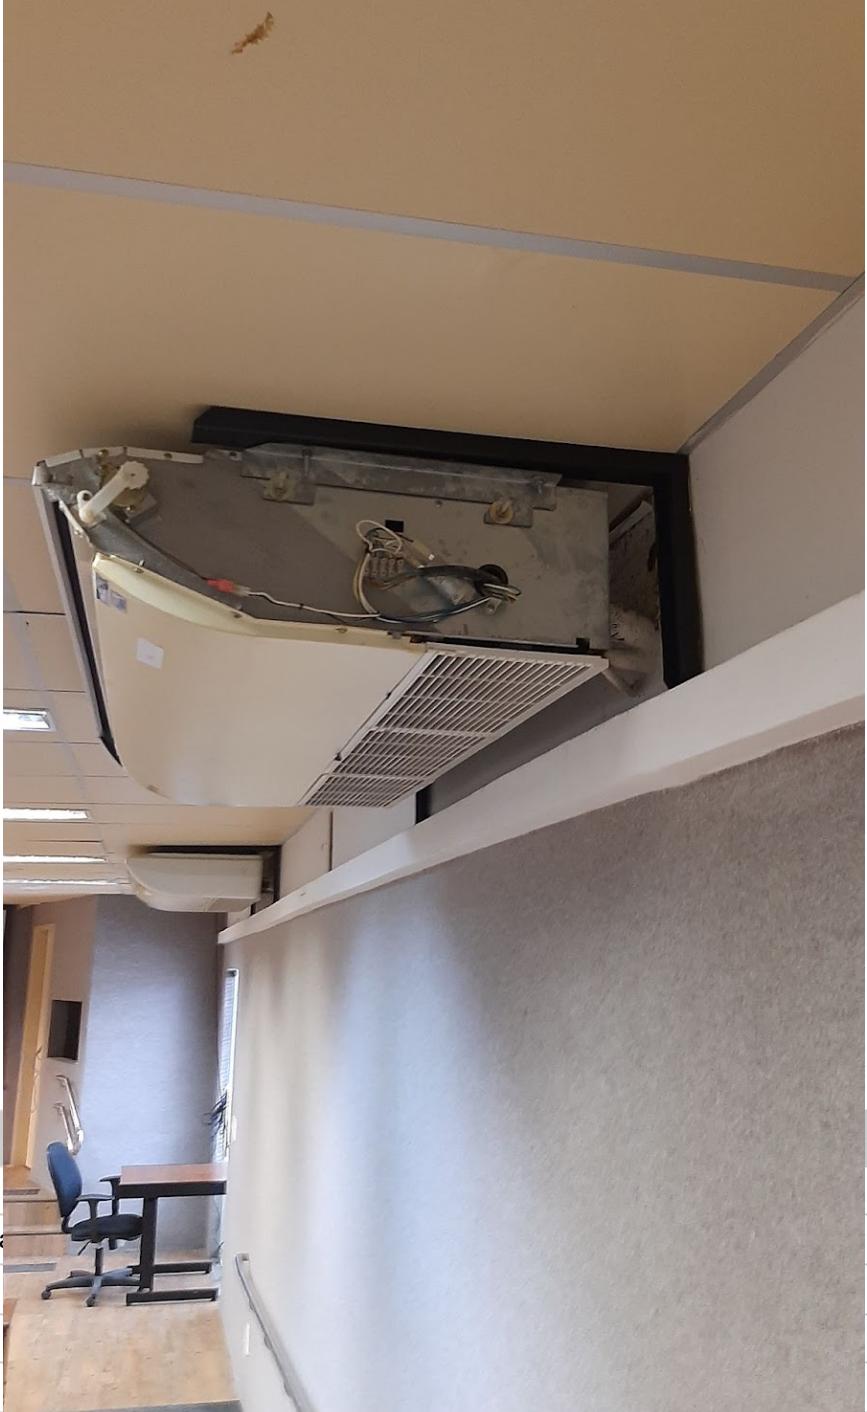
Local			
Irregularidade			
Origem			
Descrição			
Risco			
Orientações técnicas	Realizar a manutenção do equipamento ou , se necessário, a substituição		
Pontuação			
G	U	T	Total
4	5	3	60

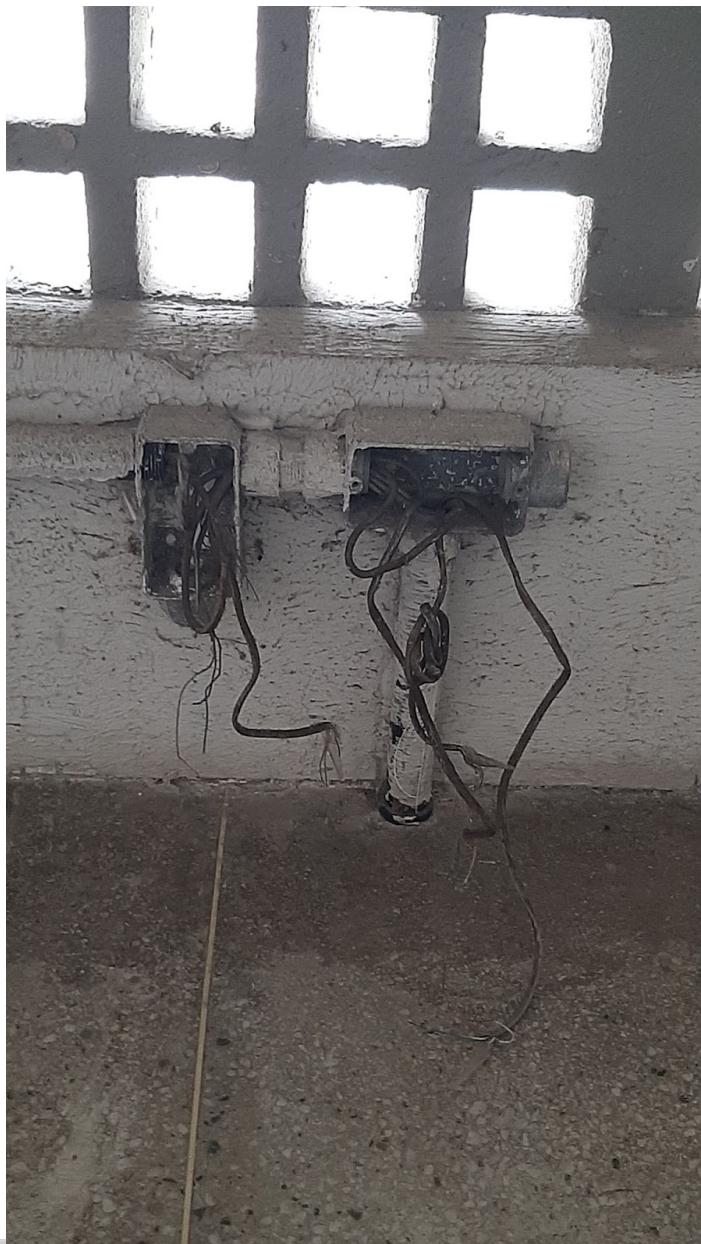
Local	Corredor - 2º andar
Irregularidade	Falha
Origem	De execução
Descrição	Instalação inadequada e com fios expostos
Risco	Médio
Orientações técnicas	Realizar manutenção e instalar caixas de tomada fechadas

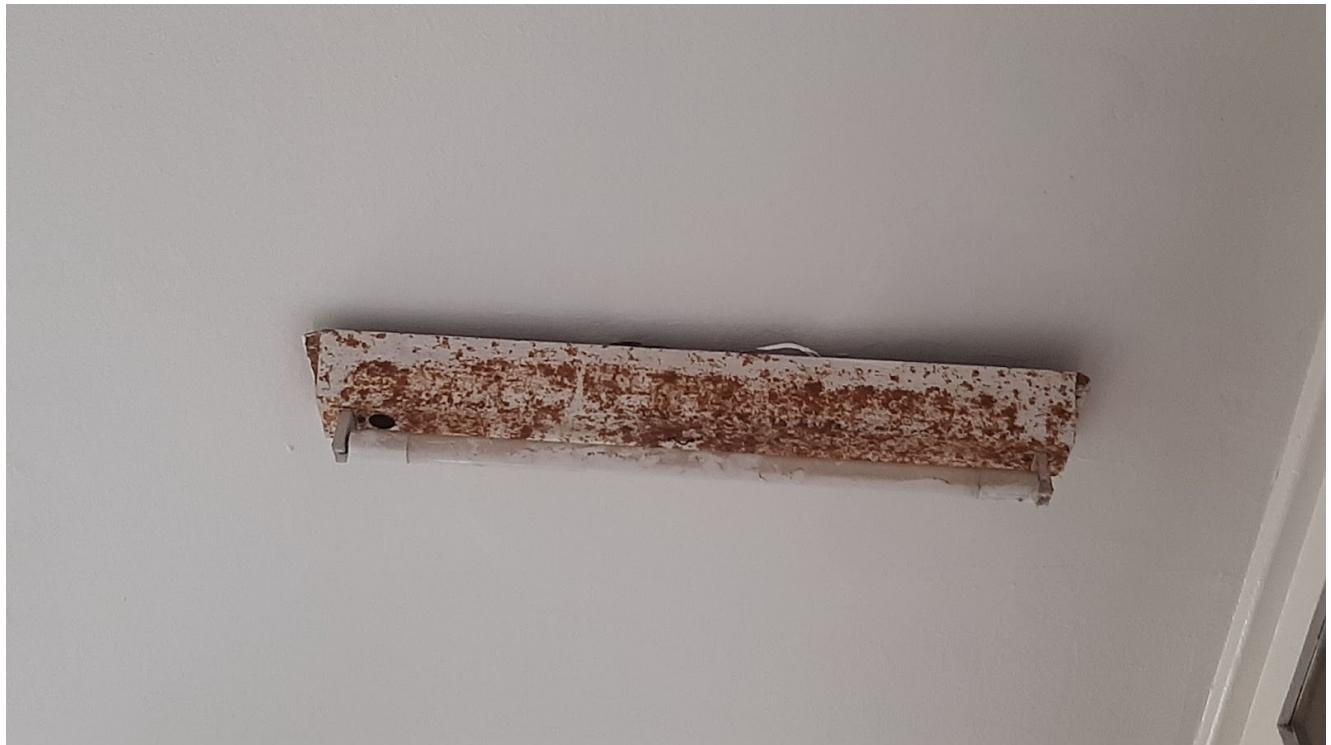
Quadro 51 - Análise das irregularidades da figura 51

Informações Gerais			
Local		Corredor - 1º andar	
Irregularidade		Anomalia	
Origem		Funcional	
Descrição		Base de luminária oxidada por completo	
Risco		Mínimo	
Orientações técnicas		Substituir a peça por uma nova	
Pontuação			
G	U	T	Total
3	3	2	18

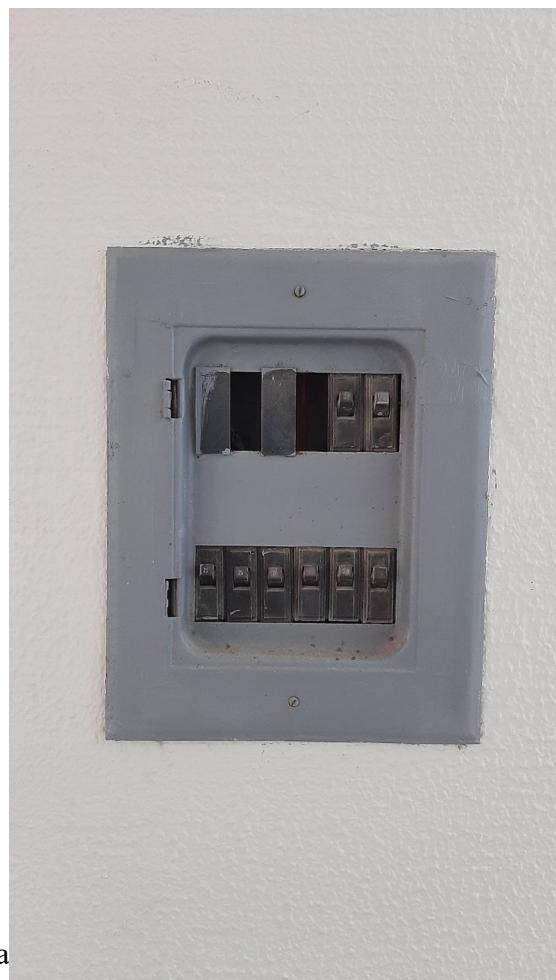
Local	Corredor - 1º andar
Irregularidade	Anomalia
Origem	Exógena
Descrição	Caixa de disjuntor sem tampa de proteção
Risco	Médio
Orientações técnicas	Realizar manutenção e substituir caixa por nova ou apenas colocar a tampa para proteção

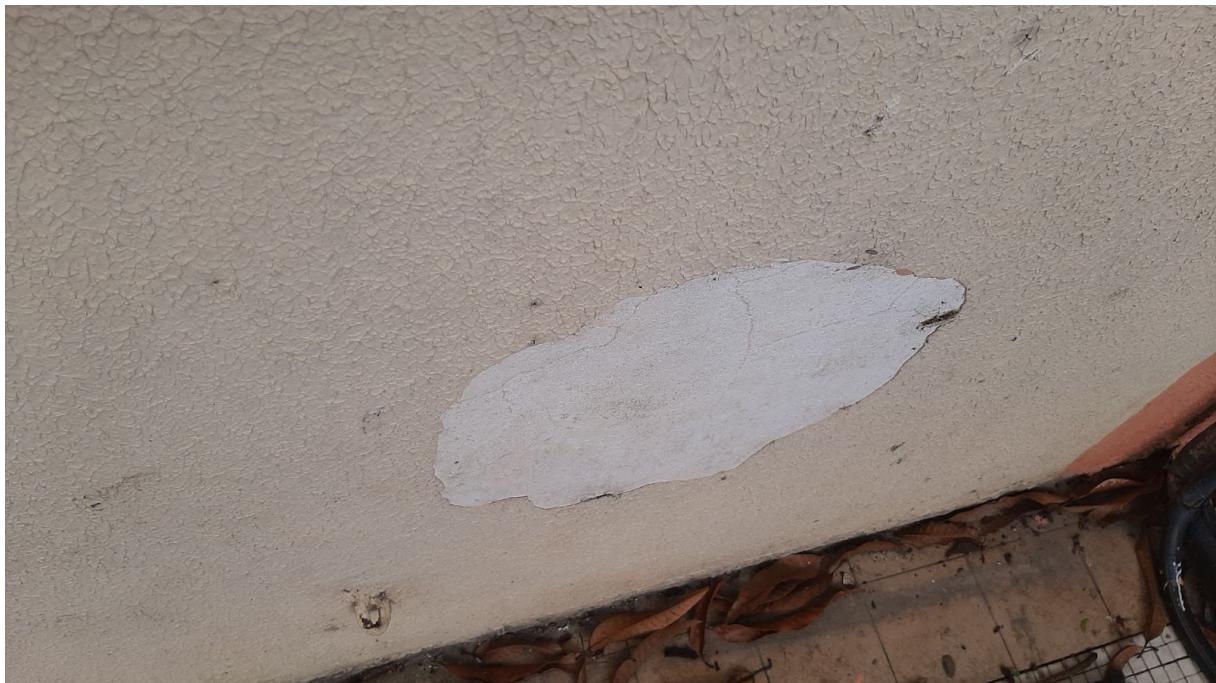
Figura 58 - Destacamento de pintura na fachada

Informações Gerais			
Pontuação			
G	U	T	Total
3	3	3	27
Deve-se fazer a preparação da superfície da parede com limpeza e aplicação do selador impermeabilizante e a nova pintura.

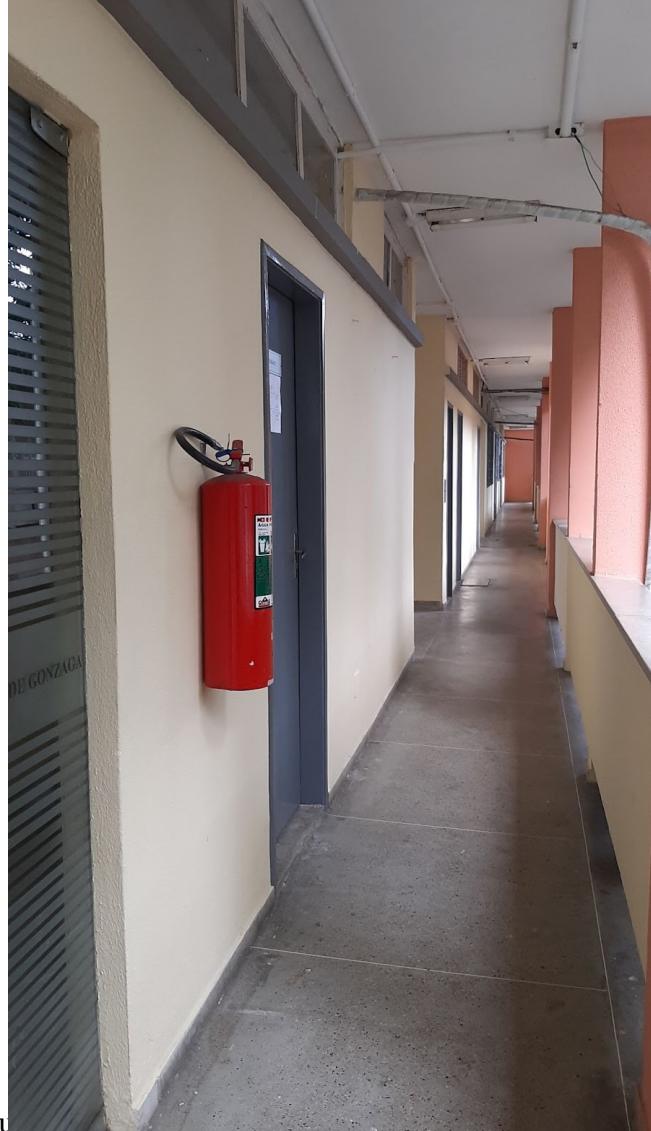
Local	Corredor - 1º andar		
Irregularidade	Anomalia		
Origem	Exógena		
Descrição	Extintor não sinalizado		
Risco	Mínimo		
Orientações técnicas	Recomenda-se a implementação de um projeto de combate a incêndio, não apenas a sinalização dos extintores		
Pontuação			
G	U	T	Total
5	5	1	25

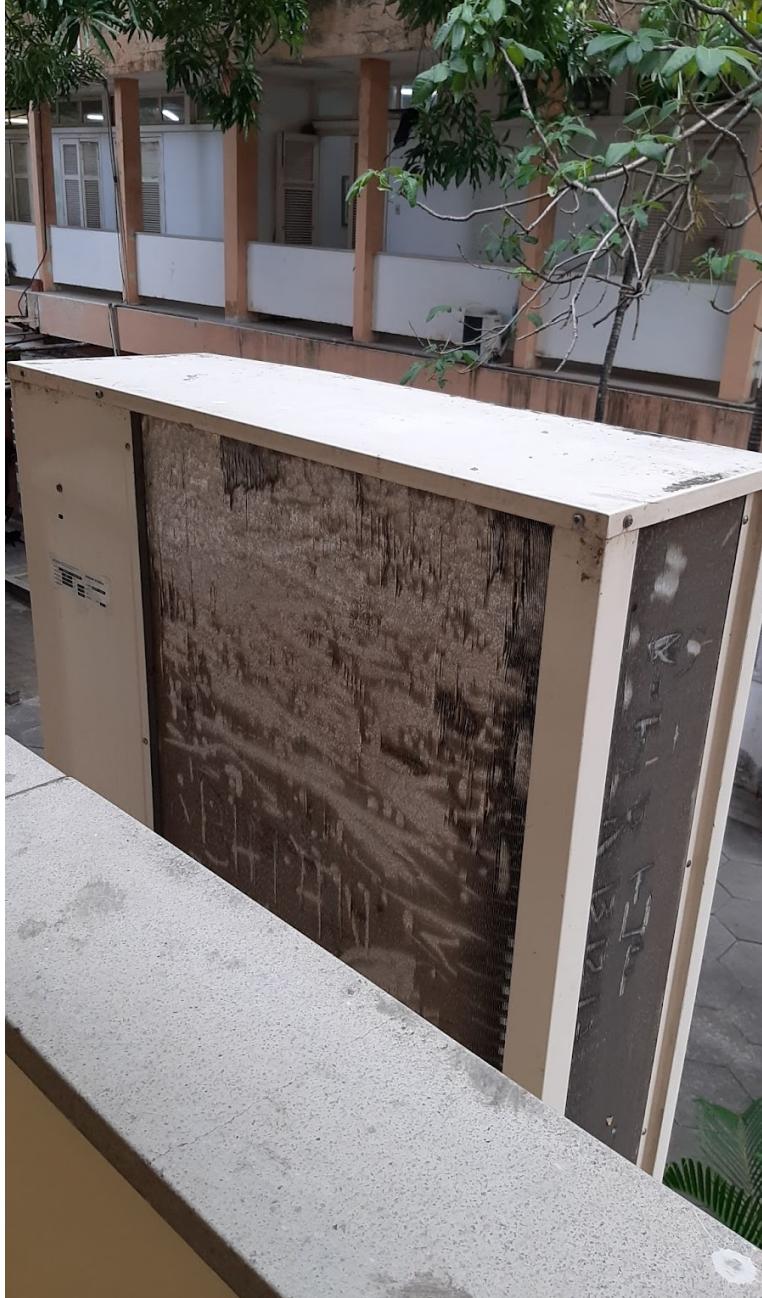
Local	Corredor - 1º andar
Irregularidade	Anomalia
Origem	Exógena
Descrição	Condensador do ar condicionado com filtro sujo
Risco	Crítico
Orientações técnicas	Realizar manutenção do equipamento e a troca do filtro e de quaisquer outras peças danificadas
