**INSPEÇÃO PREDIAL ESTUDO DE CASO: APARTAMENTO 205 E ÁREAS
COMUNS DO EDIFÍCIO RESIDENCIAL PARENTE**

Monografia submetida à coordenação do Curso de Engenharia Civil da Universidade Federal do Ceará, como requisito parcial para obtenção do Título de Engenheiro Civil.

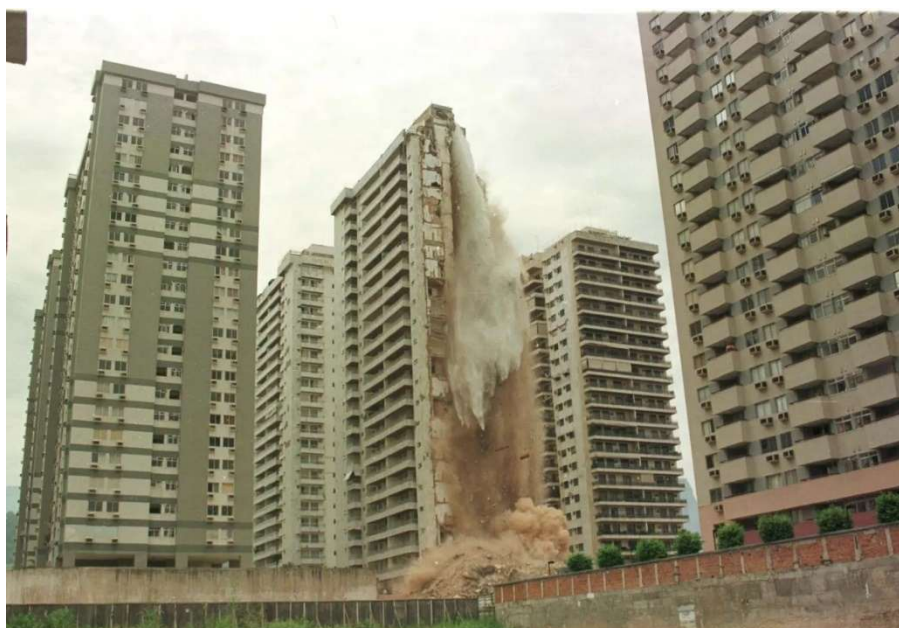
Figura 2 - Desabamento do edifício Palace II em 1998

Paralelamente, eventos de grande repercussão, como o trágico colapso do Edifício Palace II no Rio de Janeiro (1998) destacado na Figura 2, expuseram as consequências da negligência com a qualidade construtiva e a manutenção, acelerando a conscientização da sociedade e do poder público. Foi a confluência desses fatores — o debate técnico-acadêmico, a consolidação de material referencial e a resposta a sinistros de grande impacto — que pavimentou o caminho para o robusto arcabouço normativo que hoje rege a inspeção e o desempenho das edificações no país, como as normas ABNT NBR 15575 e NBR 16747, que são vigentes até os dias atuais.

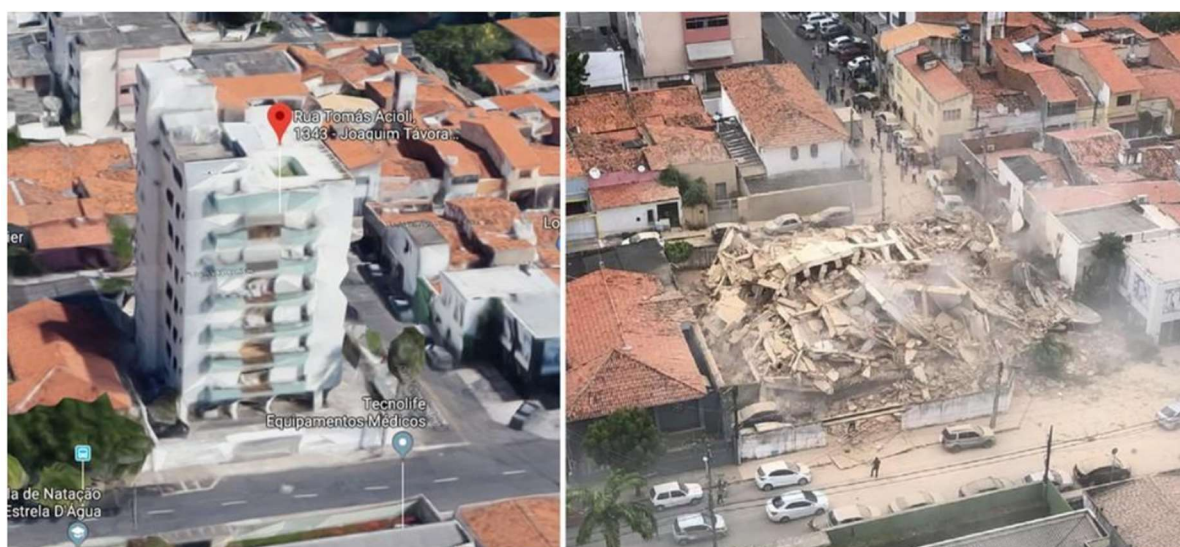
Figura 3 - Edifício Andrea antes e após o desabamento em 2019

Edifício Andrea, ocorrido em outubro de 2019 e mostrado na Figura 3, que resultou na morte de nove pessoas. O prédio residencial, com sete andares, localizado no bairro Dionísio Torres, em Fortaleza (CE), passou por uma vistoria que, segundo laudos periciais emitidos depois, não atendeu a requisitos básicos de segurança previstos em norma, revelando problemas de conformidade e de gestão da manutenção predial.
