UNIVERSIDADE FEDERAL DO CEARÁ

AVALIAÇÃO DO COMPORTAMENTO DA FUNDAÇÃO DE BARRAGEM EM
ROCHA ARENÍTICA: ESTUDO DE CASO DA BARRAGEM JABURU I

Dissertação de Mestrado apresentada à
Coordenação do Curso de Pós Graduação em
Engenharia Civil da Universidade Federal do
Ceará, como requisito parcial para obtenção do
Título de Mestre em Recursos Hídricos

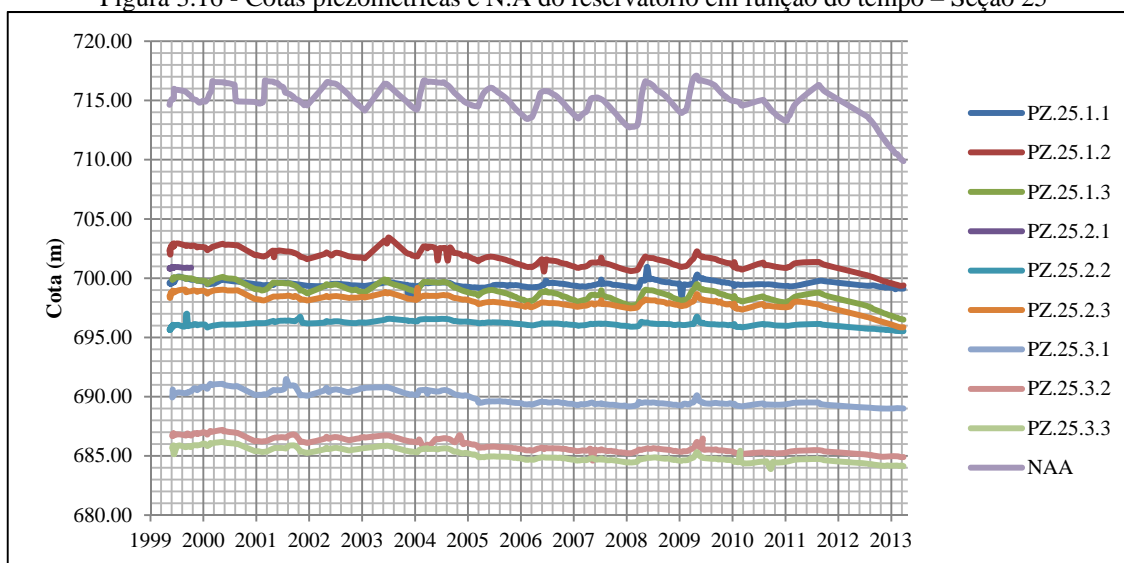
Figura 3.16 - Cotas piezométricas e N.A do reservatório em função do tempo – Seção 25

Na análise das séries de dados dos piezômetros dispostos na sequência (do coroamento para o pé de jusante) revelaram-se consistentes, tanto em relação ao posicionamento dos piezômetros serem no maciço ou fundação. A Figura 3.16 apresenta os gráficos das cotas piezométricas e do nível d'água no reservatório em função do tempo, para a seção 25, localizada na ombreira esquerda da barragem.

Um aspecto importante registrado é que as cotas piezométricas dos nove instrumentos desta seção acompanham a oscilação do nível de água do reservatório, muito embora sejam registradas nesta região, através dos medidores de vazão, grandes vazões de percolação.

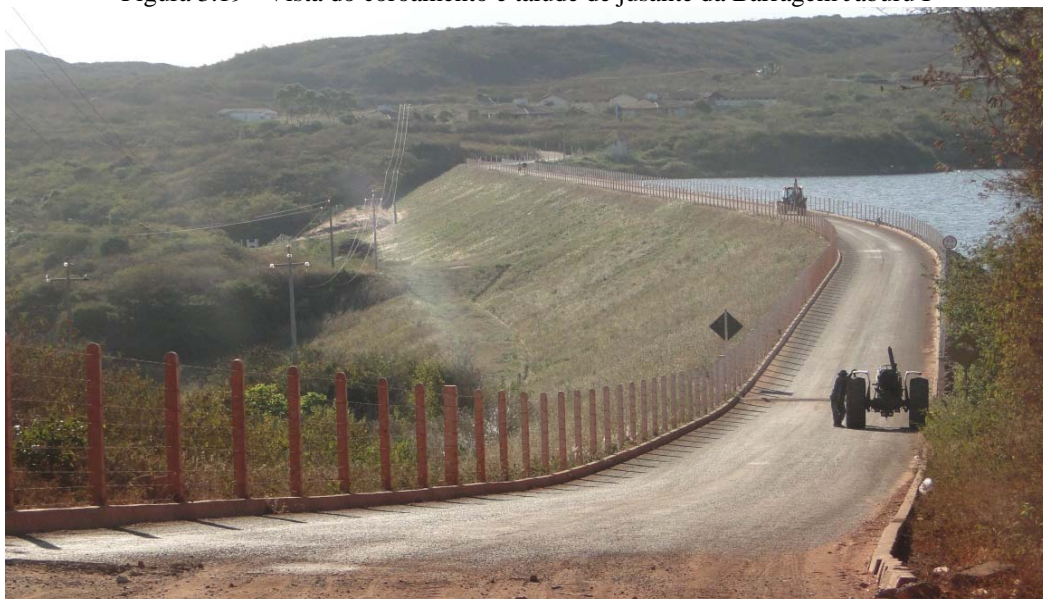
Figura 3.19 - Vista do coroamento e talude de jusante da Barragem Jaburu I

Desde o primeiro ano de operação, 1983, a Barragem Jaburu I vem apresentando problemas que põem em risco a sua segurança. Conforme será relatado a seguir, ao longo de três décadas foram registradas anomalias na barragem, que levaram a uma série de intervenções no sentido de corrigir estes problemas e garantir a segurança e operacionalidade. Especificamente na barragem foram feitos vários reparos com o objetivo de reduzir e controlar fugas de água pela fundação, ombreiras e maciço. Além disto, a barragem tem recebido cuidados de manutenção geral, podendo-se na Figura 3.19 observar o seu bom estado de conservação.

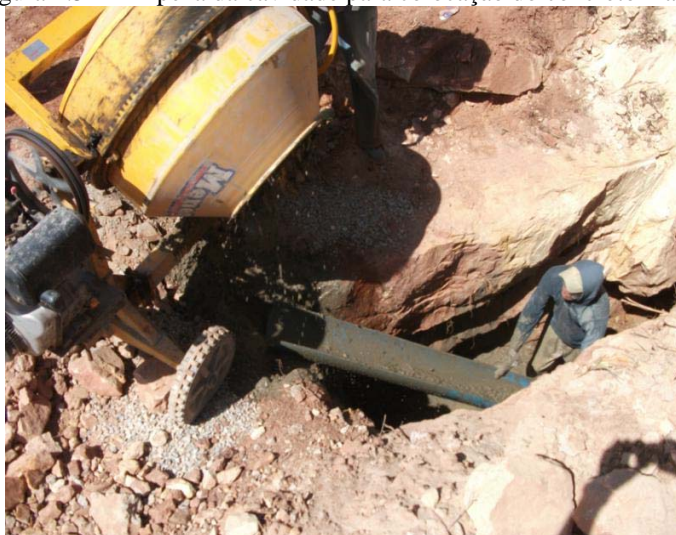
Figura 4.5 – Limpeza da cavidade para colocação do concreto magro

Foi realizado mapeamento através de prospecção com sondagens nos canais de aproximação e restituição do vertedouro. O resultado das investigações mostrou a intensa desagregação e vulnerabilidade do substrato arenítico, com presença constante de cavernas e sumidores. Foi realizado o tratamento da área prospectada com injeção de calda de cimento. Alguns furos localizados a margem esquerda do canal de restituição, próxima a estrutura da passagem molhada, não obturaram com calda de cimento, traço 1:1:1 (água:cimento:areia) sendo necessário a vedação com concreto magro (Figura 4.5) e/ou asfalto.

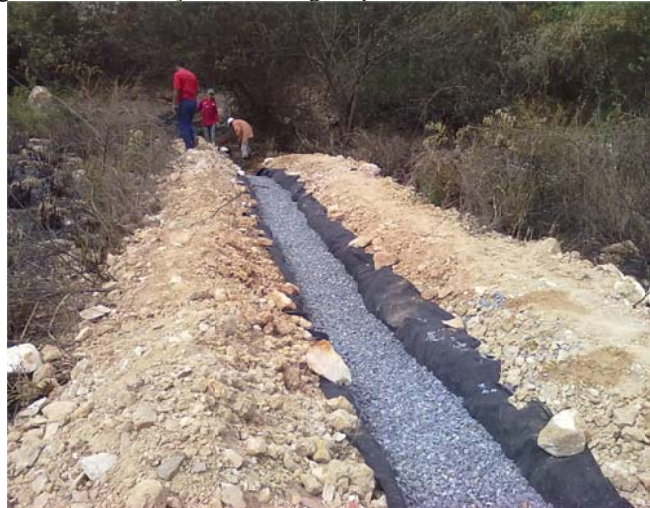
Figura 4.7 - Execução da drenagem para o medidor de vazão V-05

Uma surgência existente no pé do morro, a jusante do medidor de vazão 04 foi drenada para o medidor de vazão 05, como exhibe a Figura 4.7. Antes desta intervenção a vazão seguia descontrolada pelo pé do morro.

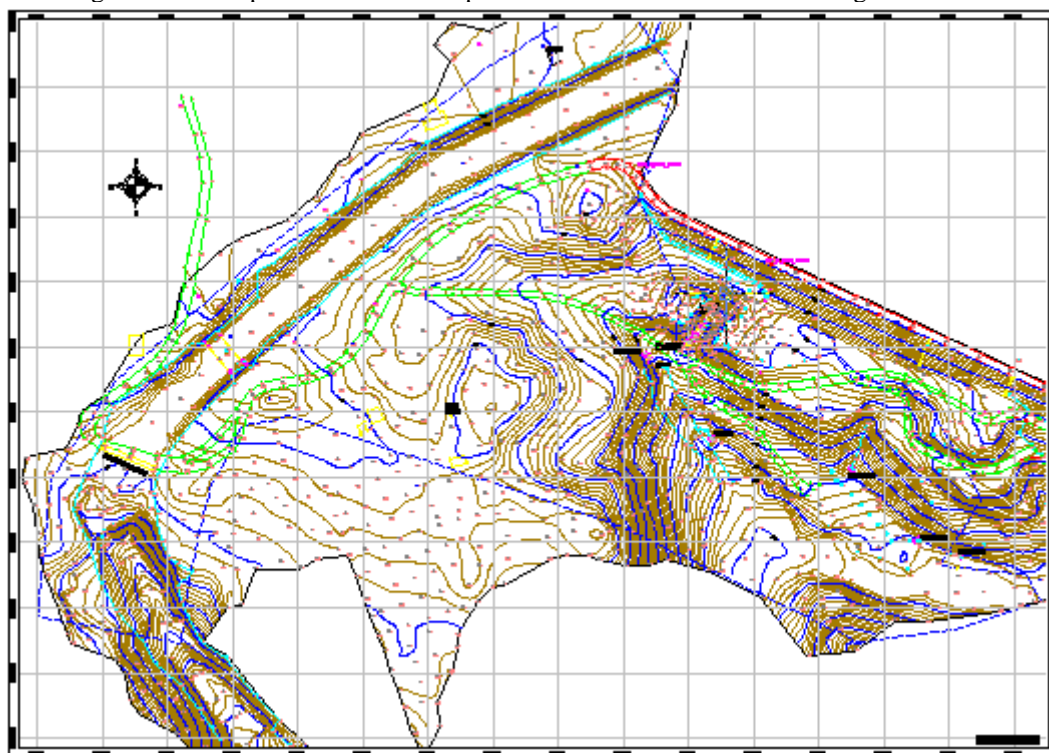
Figura 4.10 - Mapa do levantamento planialtimétrico no entorno da Barragem Jaburu I

Devido à constatação destas divergências, foi estabelecido o levantamento planialtimétrico cadastral de 27 ha englobando barragem, vertedouro e a região a jusante destas estruturas (Figura 4.10). Inicialmente foi providenciado o transporte de coordenadas da Estação Planimétrica SAT 92394 (IBGE) e materializados na estrutura da barragem 02 marcos de apoio, com chapa de metal gravadas em baixo relevo, denominado GPS_M_0055 e GPS_M_0056.

Os resultados dos levantamentos realizados apontaram as divergências entre a barragem projetada e a construída, sobretudo no tocante a sua altura e outras características como a largura e cota da soleira do vertedouro e o posicionamento da tomada de água.

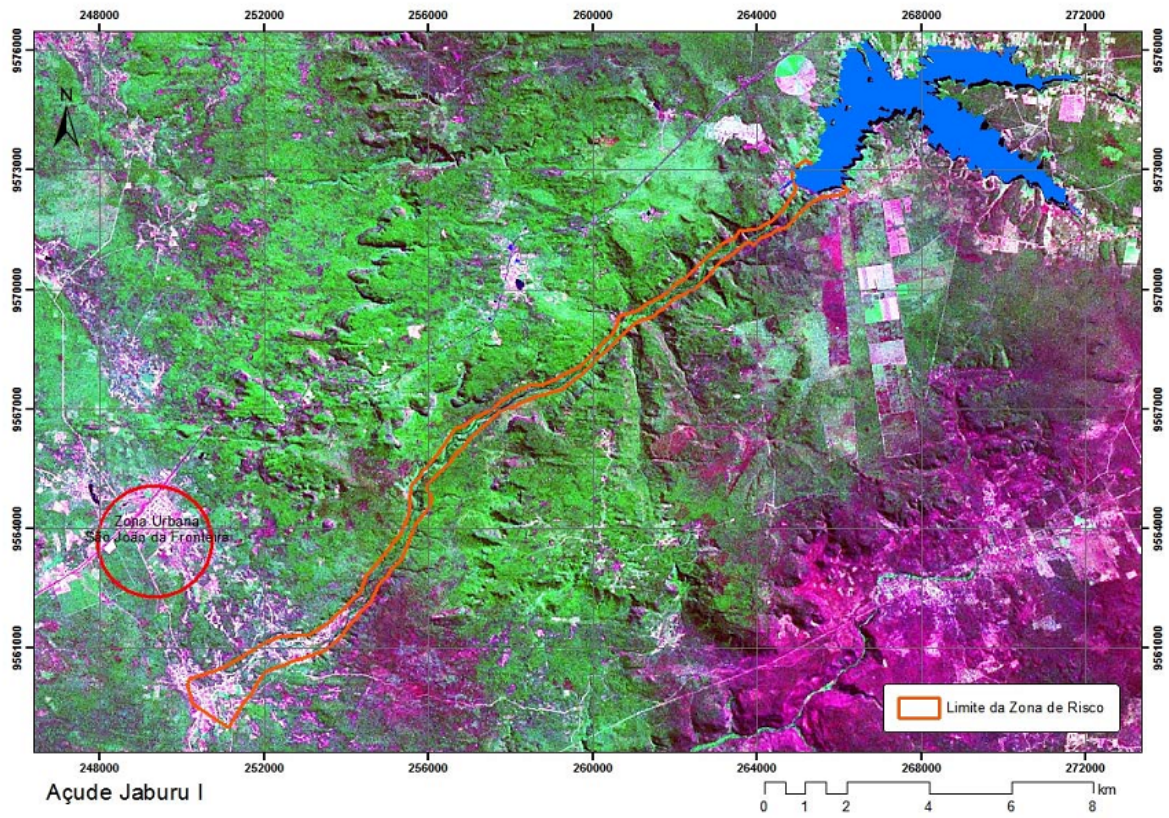
Figura 4.11 – Mapeamento das zonas com risco de inundação potencial

A Figura 4.11 mostra a delimitação da zona de risco potencial para efeito de onda de cheia provocada por ruptura. Atualmente, com a disponibilização, pelo google earth, de imagens de satélite de alta resolução foram mapeadas aproximadamente 70 edificações entre unidades residenciais e construções rurais, classificando a barragem, de acordo com a Lei 12.334/2010 com dano potencial alto.

Os resultados preliminares das análises hidrodinâmicas efetuadas, torna-se possível avaliar as implicações que poderiam advir de uma eventual ruptura e, conseqüente formação de uma onda de cheia artificial que se propagaria rapidamente a jusante.

Como se trata de uma barragem que pontua critérios favoráveis dentro da classificação quanto ao dano potencial associado, de acordo com a resolução nº 143/2012 em atendimento ao art. 7º da Lei nº 12.334/2010, cabe recomendar ao empreendedor o desenvolvimento do Plano de Ação Emergencial – PAE.
